DOSSIER DE DIAGNOSTICS TECHNIQUES

Référence : 6216 SORTAIS
Date de visite : 29/07/2021
Date du rapport : 13/08/2021
Opérateur de repérage : BONNET Laurent

Bien : Maison individuelle
Adresse : 15 rue du Satou
30380 SAINT-CHRISTOL-LÈS-ALÈS
Numéro de lot : Sans objet
Référence Cadastre : BT - 45-51-52-53-54

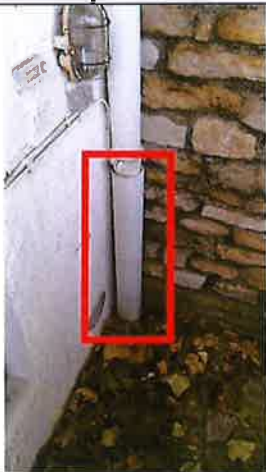
ELEMENT : Conduit de fluide n°4		
Nom du client	Numéro de dossier	Pièce ou local
SORTAIS	6216 SORTAIS	RDC - Extérieur
Matériau	Date de prélèvement	Nom de l'opérateur
Amiante ciment		BONNET Laurent
Localisation		Résultat
Conduit de fluide n°4 - C		Présence d'amiante
Résultat de la grille d'évaluation		
Evaluation périodique		
Emplacement

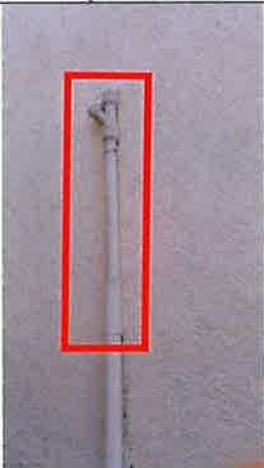
ELEMENT : Conduit de fluide n°3		
Nom du client	Numéro de dossier	Pièce ou local
SORTAIS	6216 SORTAIS	RDC - Extérieur
Matériau	Date de prélèvement	Nom de l'opérateur
Amiante ciment		BONNET Laurent
Localisation		Résultat
Conduit de fluide n°3 - C		Présence d'amiante
Résultat de la grille d'évaluation		
Evaluation périodique		
Emplacement

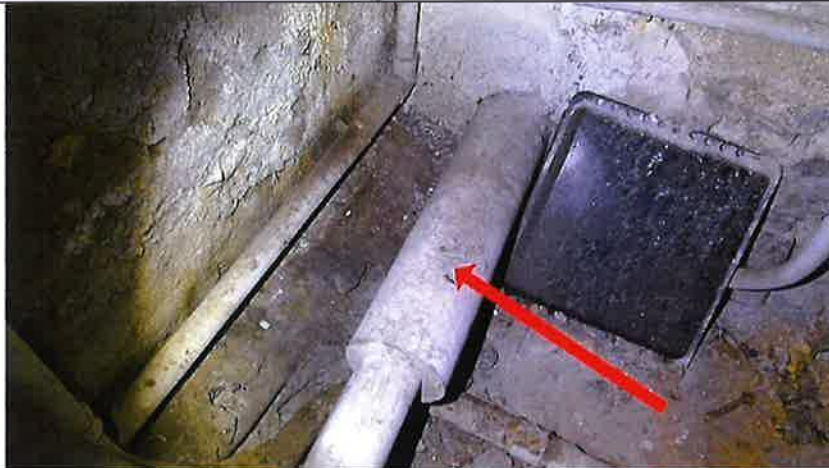
Conduit de fluide n°5	D	Amiante ciment	Jugement personnel	Matériaux dégradé

ELEMENT : Conduit de fluide n°5		
Nom du client	Numéro de dossier	Pièce ou local
SORTAIS	6216 SORTAIS	RDC - Local chaufferie
Matériau	Date de prélèvement	Nom de l'opérateur
Amiante ciment		BONNET Laurent
Localisation		Résultat
Conduit de fluide n°5 - D		Présence d'amiante
Résultat de la grille d'évaluation		
Action Corrective de 1er niveau		
Emplacement

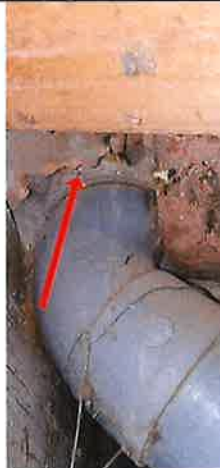
45	Combles n°2	2ème	Conduit de fluide n°2	A	Amiante ciment - Non peint	Jugement personnel	Matériaux dégradé

ELEMENT : Conduit de fluide n°2		
Nom du client	Numéro de dossier	Pièce ou local
SORTAIS	6216 SORTAIS	2ème - Combles n°2
Matériau	Date de prélèvement	Nom de l'opérateur
Amiante ciment - Non peint		BONNET Laurent
Localisation		Résultat
Conduit de fluide n°2 - A		Présence d'amiante
Résultat de la grille d'évaluation		
Evaluation périodique		
Emplacement

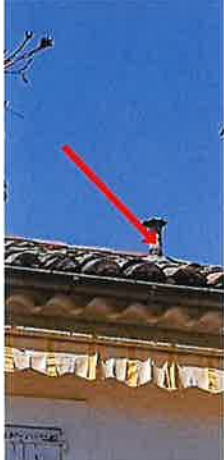
N° Local	Local	Etage	Elément	Zone	Matériau / Produit	Méthode	Etat de dégradation	Photo
42	Couverture n°1	1er	Conduit de fluide	Couverture	Amiante ciment - Non peint	Jugement personnel	Matériaux non dégradé

ELEMENT : Conduit de fluide		
Nom du client	Numéro de dossier	Pièce ou local
SORTAIS	6216 SORTAIS	1er - Couverture n°1
Matériau	Date de prélèvement	Nom de l'opérateur
Amiante ciment - Non peint		BONNET Laurent
Localisation		Résultat
Conduit de fluide - Couverture		Présence d'amiante
Résultat de la grille d'évaluation		
Evaluation périodique		
Emplacement

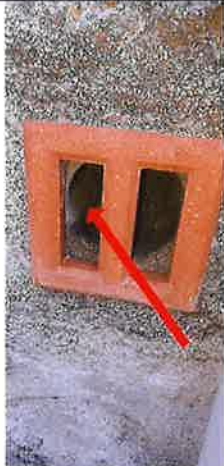
Conduit de fluide n°6	A	Amiante ciment	Jugement personnel	Matériaux non dégradé

ELEMENT : Conduit de fluide n°6		
Nom du client	Numéro de dossier	Pièce ou local
SORTAIS	6216 SORTAIS	RDC - Extérieur
Matériau	Date de prélèvement	Nom de l'opérateur
Amiante ciment		BONNET Laurent
Localisation		Résultat
Conduit de fluide n°6 - A		Présence d'amiante
Résultat de la grille d'évaluation		
Evaluation périodique		
Emplacement

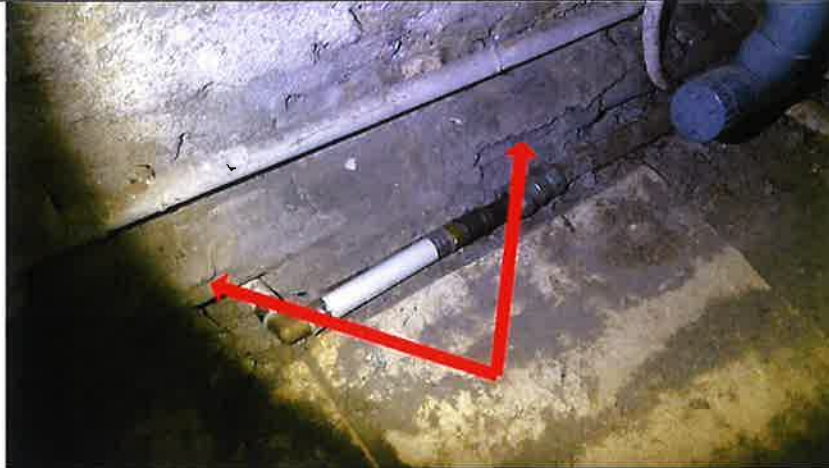
Conduit de fluide n°4	D	Amiante ciment	Jugement personnel	Matériaux dégradé

ELEMENT : Conduit de fluide n°4		
Nom du client	Numéro de dossier	Pièce ou local
SORTAIS	6216 SORTAIS	RDC - Local chaufferie
Matériau	Date de prélèvement	Nom de l'opérateur
Amiante ciment		BONNET Laurent
Localisation		Résultat
Conduit de fluide n°4 - D		Présence d'amiante
Résultat de la grille d'évaluation		
Evaluation périodique		
Emplacement

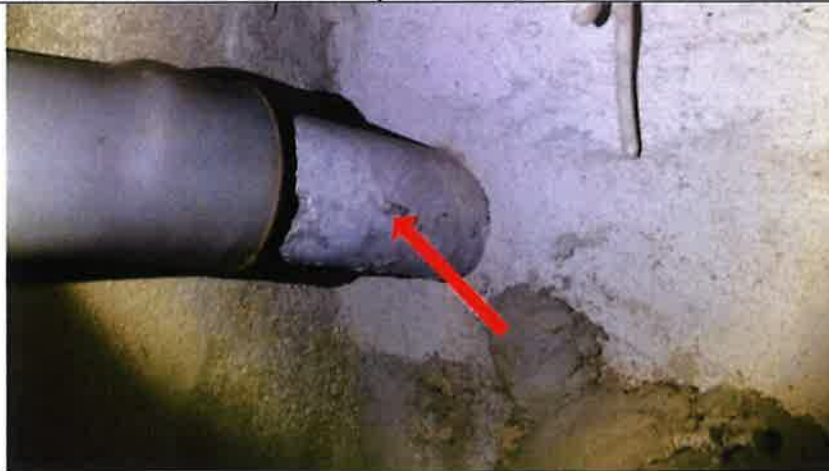
Conduit de fluide n°3	Plafond	Amiante ciment	Jugement personnel	Matériaux dégradé

ELEMENT : Conduit de fluide n°3		
Nom du client	Numéro de dossier	Pièce ou local
SORTAIS	6216 SORTAIS	RDC - Cellier n°2
Matériau	Date de prélèvement	Nom de l'opérateur
Amiante ciment		BONNET Laurent
Localisation		Résultat
Conduit de fluide n°3 - Plafond		Présence d'amiante
Résultat de la grille d'évaluation		
Action Corrective de 1er niveau		
Emplacement

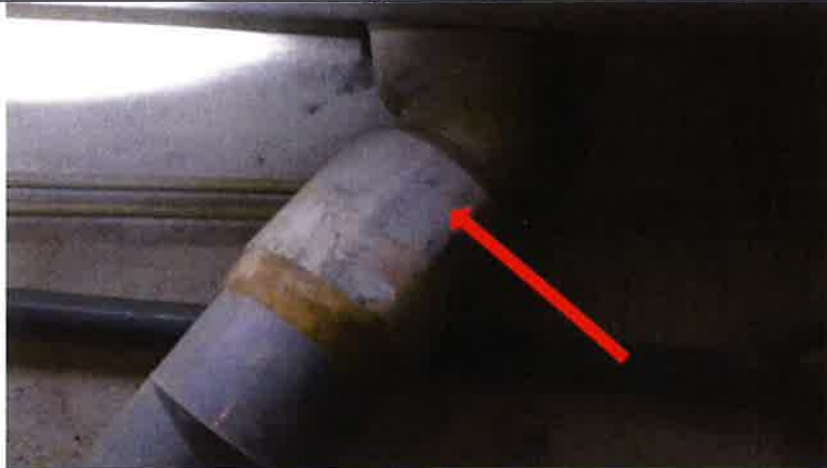
ELEMENT : Conduit de fluide n°2

27	Cellier n°2	RDC	Conduit de fluide n°2	Plafond	Amiante ciment	Jugement personnel	Matériaux non dégradé

Nom du client	Numéro de dossier	Pièce ou local
SORTAIS	6216 SORTAIS	RDC - Cellier n°2
Matériau	Date de prélèvement	Nom de l'opérateur
Amiante ciment		BONNET Laurent
Localisation	Résultat	
Conduit de fluide n°2 - Plafond	Présence d'amiante	
Résultat de la grille d'évaluation		
Evaluation périodique		
Emplacement

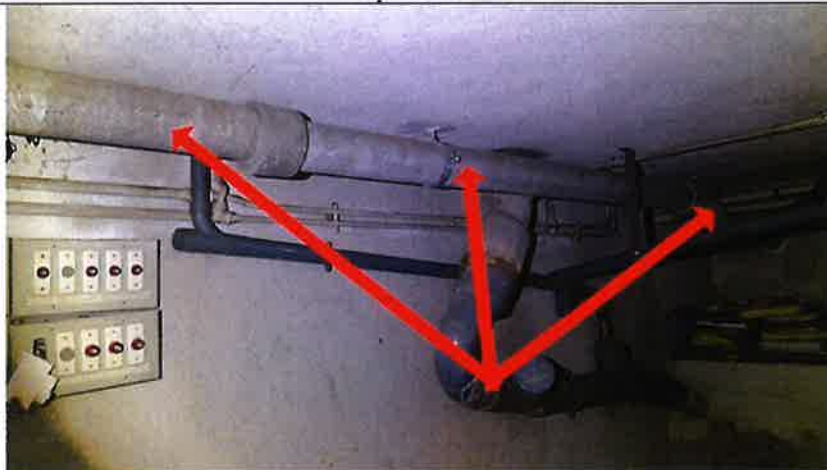
ELEMENT : Conduit de fluide n°1

Conduit de fluide n°1	Plafond	Amiante ciment	Jugement personnel	Matériaux non dégradé

Nom du client	Numéro de dossier	Pièce ou local
SORTAIS	6216 SORTAIS	RDC - Cellier n°2
Matériau	Date de prélèvement	Nom de l'opérateur
Amiante ciment		BONNET Laurent
Localisation	Résultat	
Conduit de fluide n°1 - Plafond	Présence d'amiante	
Résultat de la grille d'évaluation		
Evaluation périodique		
Emplacement

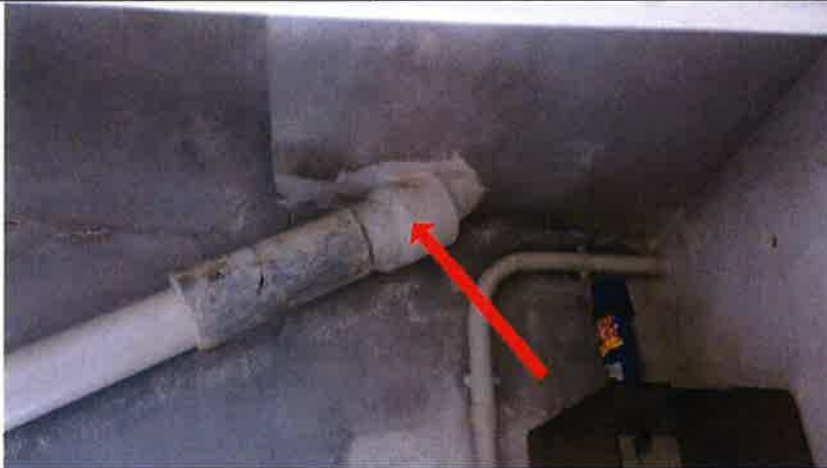
**ELEMENT : Conduit de fluide n°3**

38	W.C.	RDC	Conduit de fluide n°3	Plafond	Amiante ciment	Jugement personnel	Matériaux non dégradé

Nom du client	Numéro de dossier	Pièce ou local
SORTAIS	6216 SORTAIS	RDC - W.C.
Matériau	Date de prélèvement	Nom de l'opérateur
Amiante ciment		BONNET Laurent
Localisation	Résultat	
Conduit de fluide n°3 - Plafond	Présence d'amiante	
Résultat de la grille d'évaluation		
Evaluation périodique		
Emplacement

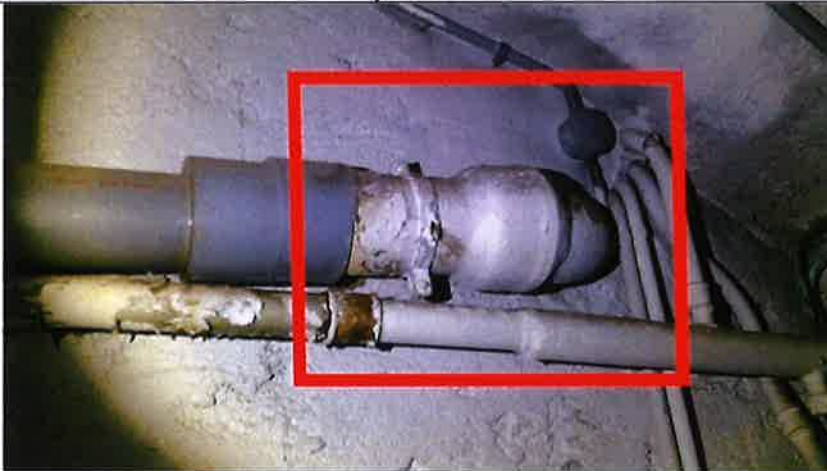
**ELEMENT : Conduit de fluide n°3**

33	Local chaufferie	RDC	Conduit de fluide n°3	D	Amiante ciment	Jugement personnel	Matériaux non dégradé

Nom du client	Numéro de dossier	Pièce ou local
SORTAIS	6216 SORTAIS	RDC - Local chaufferie
Matériau	Date de prélèvement	Nom de l'opérateur
Amiante ciment		BONNET Laurent
Localisation	Résultat	
Conduit de fluide n°3 - D	Présence d'amiante	
Résultat de la grille d'évaluation		
Evaluation périodique		
Emplacement

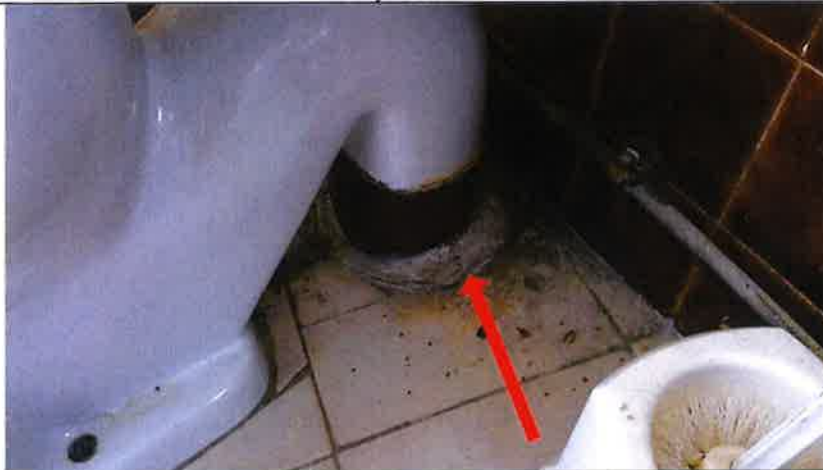
N° Local	Local	Etage	Elément	Zone	Matériau / Produit	Méthode	Etat de dégradation	Photo
3	Salle de bain/WC	1er	Conduit de fluide n°2	Sol	Amiante ciment	Jugement personnel	Matériaux dégradé

ELEMENT : Conduit de fluide n°2		
Nom du client	Numéro de dossier	Pièce ou local
SORTAIS	6216 SORTAIS	1er - Salle de bain/WC
Matériau	Date de prélèvement	Nom de l'opérateur
Amiante ciment		BONNET Laurent
Localisation	Résultat	
Conduit de fluide n°2 - Sol	Présence d'amiante	
Résultat de la grille d'évaluation		
Evaluation périodique		
Emplacement

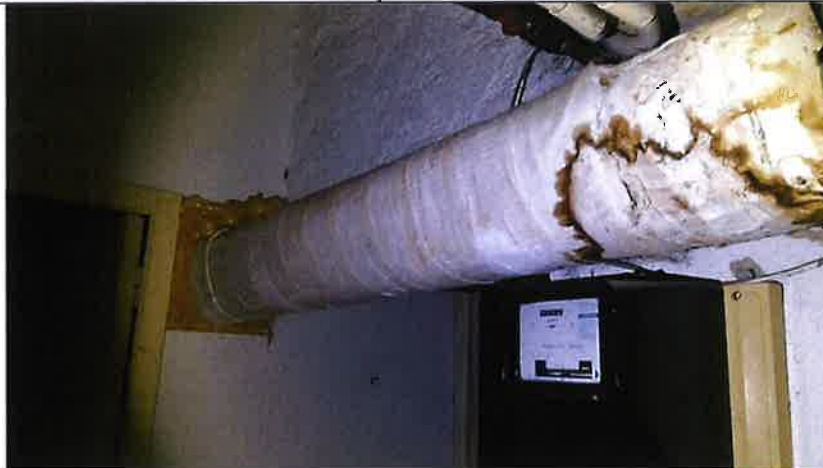
PRELEVEMENT : P001		
Nom du client	Numéro de dossier	Pièce ou local
SORTAIS	6216 SORTAIS	RDC - Dégagement n°5
Matériau	Date de prélèvement	Nom de l'opérateur
Calorifuge - Laineux	29/07/2021	BONNET Laurent
Localisation	Résultat	
Conduit de fluide - D	absence d'amiante	
Emplacement

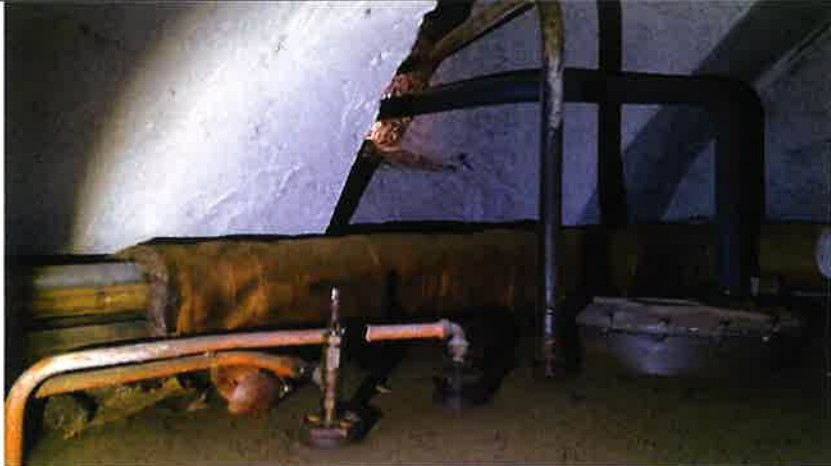
PRELEVEMENT : P001		
Nom du client	Numéro de dossier	Pièce ou local
SORTAIS	6216 SORTAIS	RDC - Local chaufferie
Matériau	Date de prélèvement	Nom de l'opérateur
Calorifuge - Laineux	29/07/2021	BONNET Laurent
Localisation		Résultat
Conduit de fluide n°6 - E et F		absence d'amiante
Emplacement

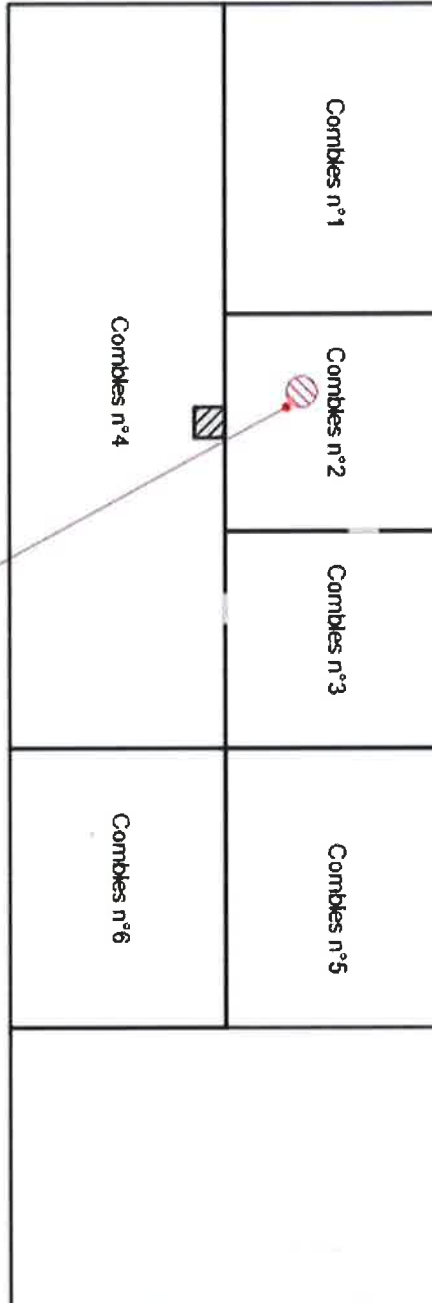
Combles n°2 2ème
Conduit de fluide n°2 - Zone: A
Amiante ciment Non peint
Présence d'amiante

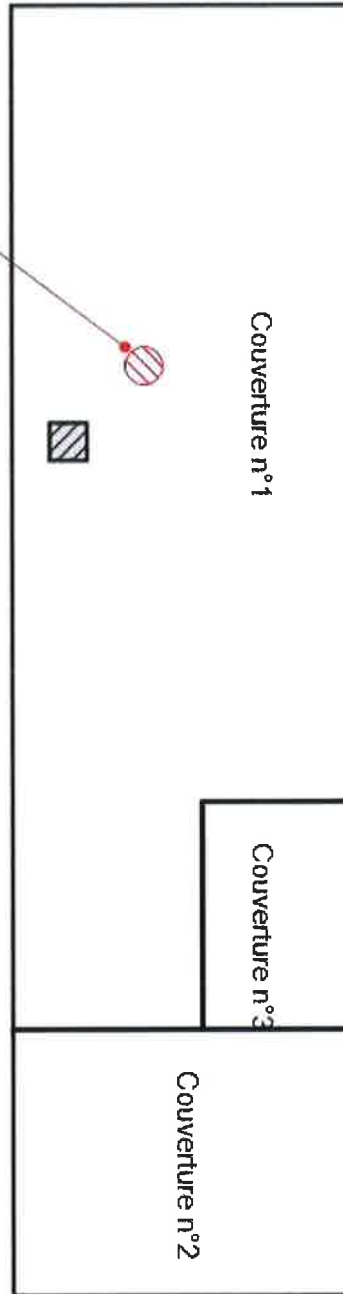
Couverture 1er
Conduit de fluide - Zone: Couverture
Amiante ciment Non peint
Présence d'amiante
