# PROCÈS-VERBAL DE DESCRIPTION

**Lequel faisant élection de domicile en mon Etude** me requiert afin de bien vouloir dresser l'état descriptif de biens appartenant à AVOVENTES situés sur le territoire de la commune de SETE (34200), notamment 4 avenue Victor Hugo, cadastrés section AI n° 205 pour une contenance de 2 ares et 35 centiares, le lot 2, une cave et le lot 11, un appartement au 1er étage formant la totalité de cet étage ainsi qu'un bien situé à SETE (34200), 17 rue du 14 juillet, cadastré section AI n° 84 pour une contenance de 9 ares et 10 centiares, notamment le lot n° 59, local à usage de garage.

Certifie m'être rendu ce jour au 4 avenue Victor Hugo à Sète (34200), où étant en présence de AVOVENTES j'ai constaté ce qui suit :

**Lot numéro 11 (surface loi Carrez totale = 160.72 m<sup>2</sup> - surface annexe totale = 29.00 m<sup>2</sup>) :**

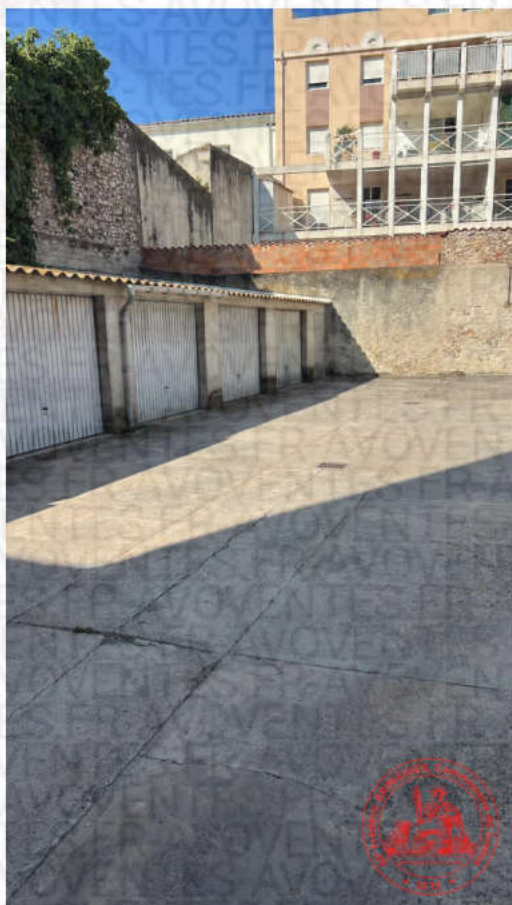
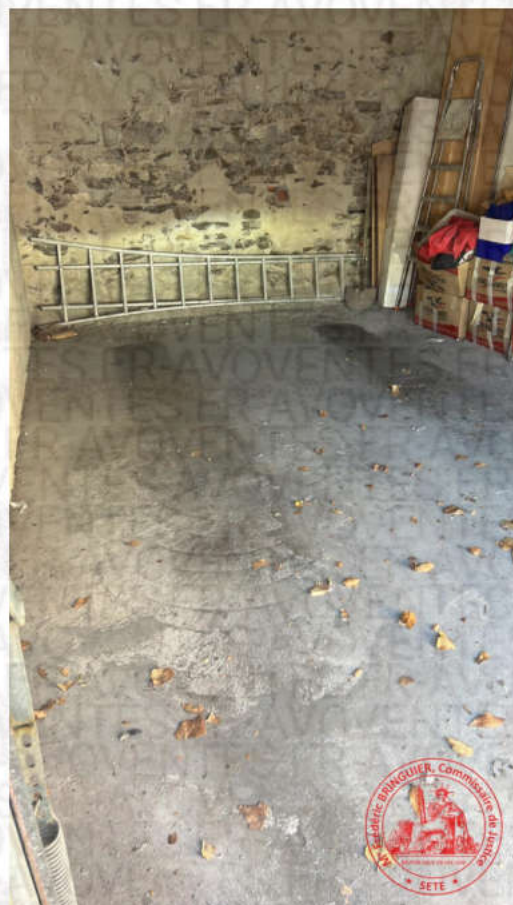
*Il s'agit d'un garage situé au fond d'une cour, à gauche.*
