Dossier : 109411

Procès-verbal Descriptif

Une maison à usage d'habitation située 28 rue de l'Horloge 30640 BEAUVOISIN figurant au cadastre section C n° 1578 lieudit 28 rue de l'Horloge pour une surface de 37 ca.

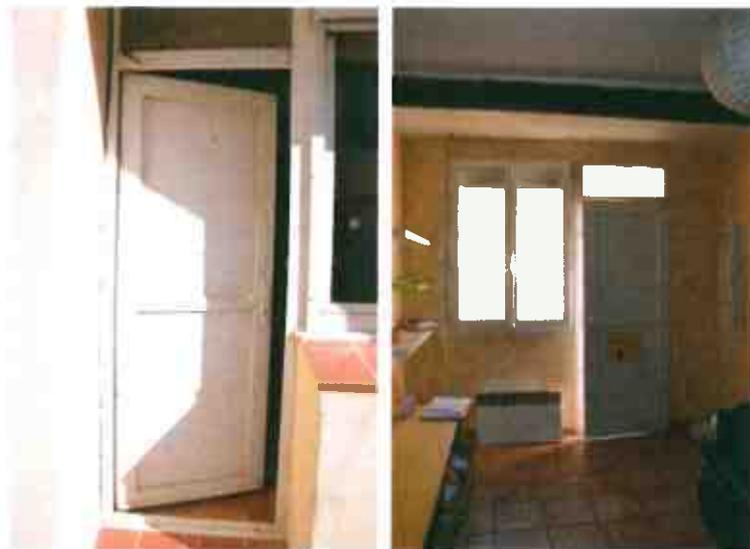
Porte d'entrée

En mauvais état.

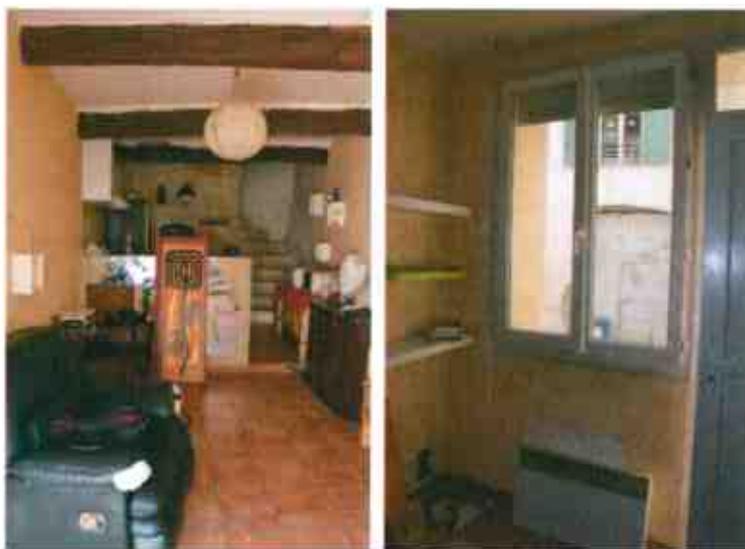
Pièce à vivre

Sol : carrelage type terre cuite avec plinthes assorties, état d'usage.

Murs : peinture jaune, ancienne.

Plafond : blanc, peinture ancienne, poutres bois. Un point lumineux, fil, douille et un lustre en papier.

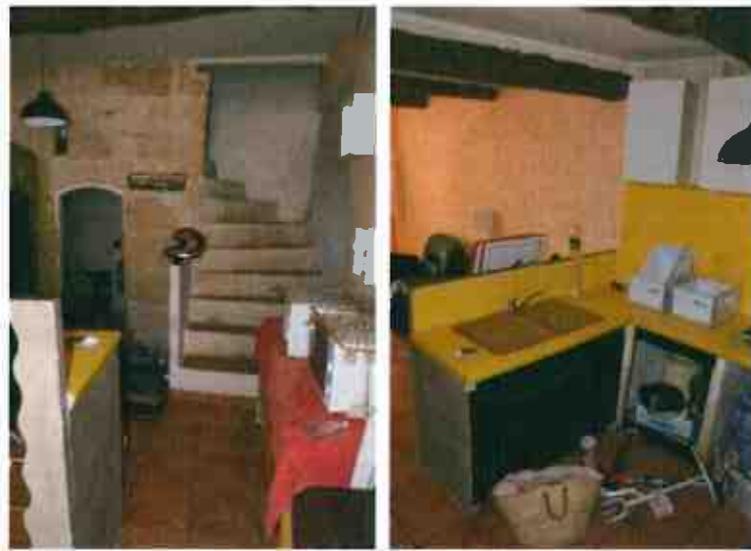
Cuisine

Ouverte sur la pièce à vivre avec un bâti intégrant un évier qui fait office de séparation avec la pièce à vivre.

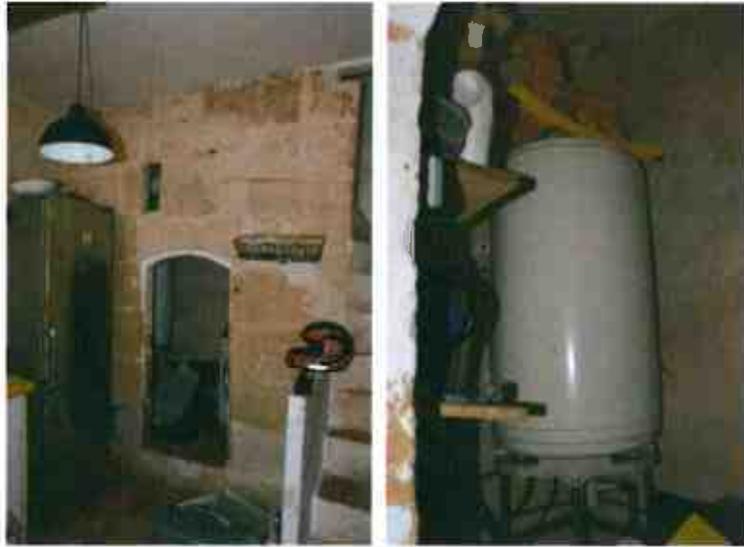
Dans le fond de la cuisine, en sous-face de l'escalier, un réduit où a été installée une machine à laver le linge et un cumulus. Une fuite d'eau en-dessous du cumulus. Odeur d'humidité, traces de moisissures sur les murs.

A cet endroit, mur en pierre

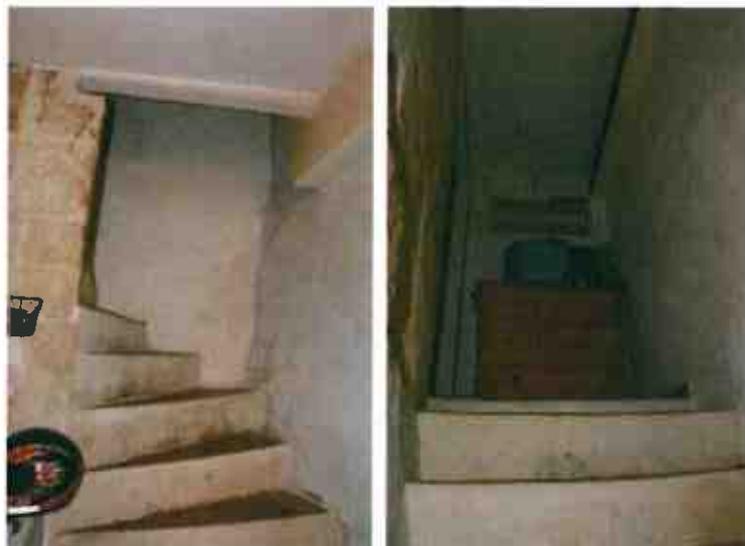
Cage d'escalier et palier premier étage

Murs : en pierre, ancien, avec un enduit, traces d'humidité, moisissures, infiltrations, délitement.

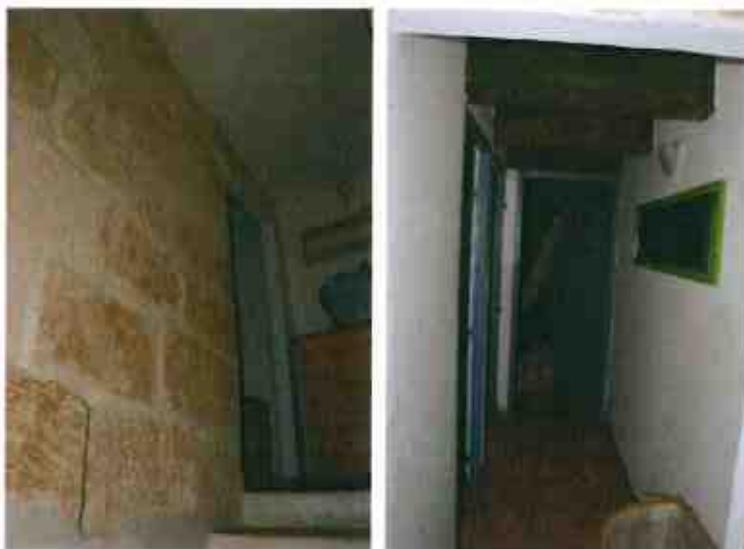
Palier

Murs : peinture blanche, tachée.

Prise électriques, boîtiers et interrupteurs, boîtiers sales.

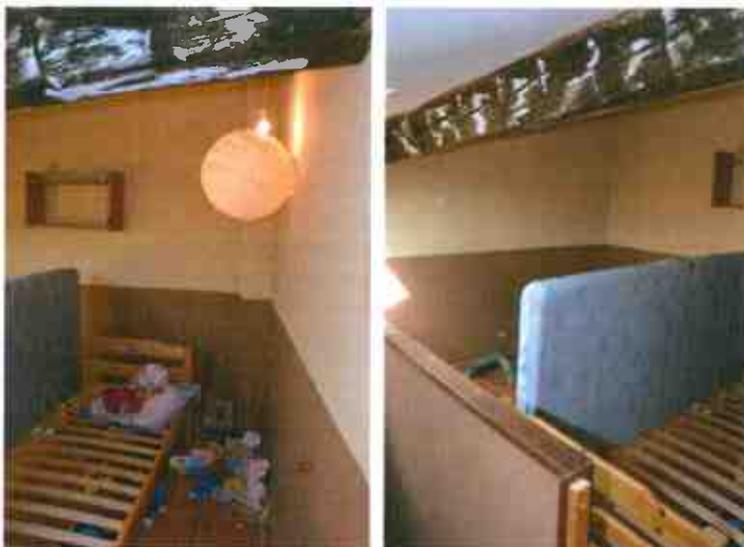
Chambre mansardée

Murs : peinture de chambre pour enfant, deux tons, marron et beige. Quelques trous dans les murs.

Plafond : en soupente, peinture blanche, état d'usage, deux poutres bois. Un point lumineux, fil, douille et ampoule.

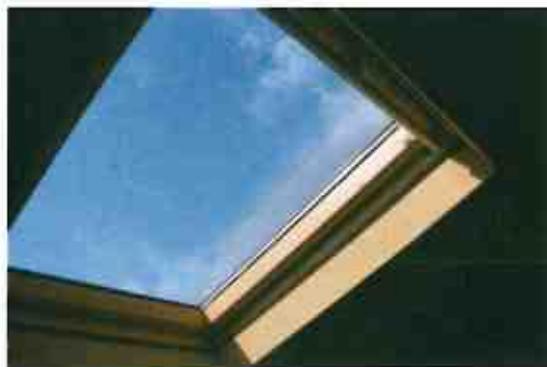
Une fenêtre de toit, châssis bois, double vitrage, vitre intacte, pas de traces d'humidité autour de la fenêtre.

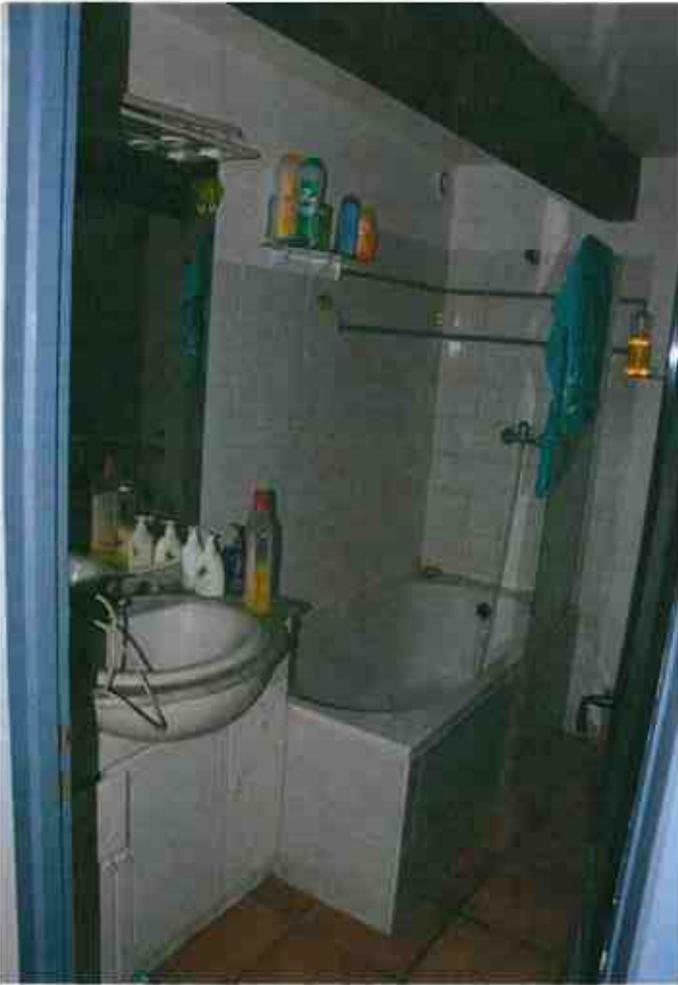
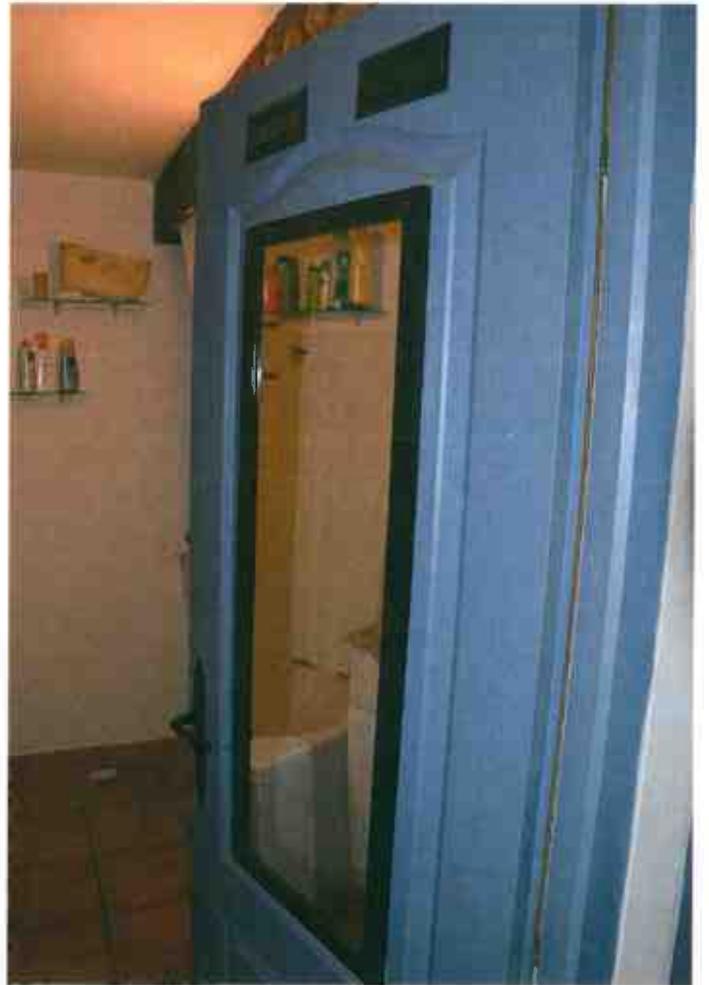
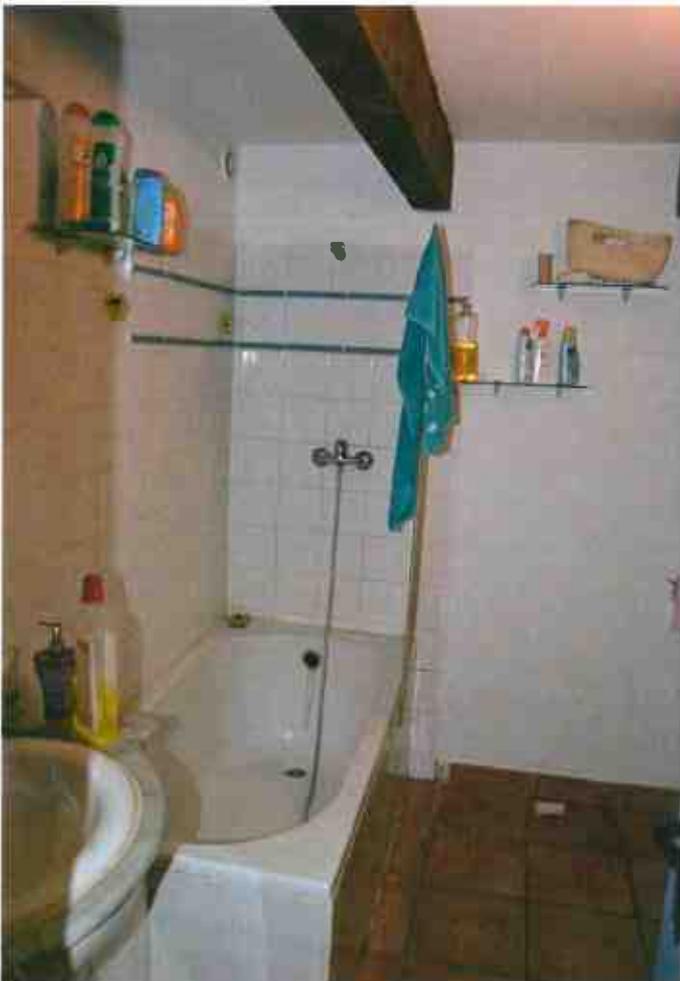
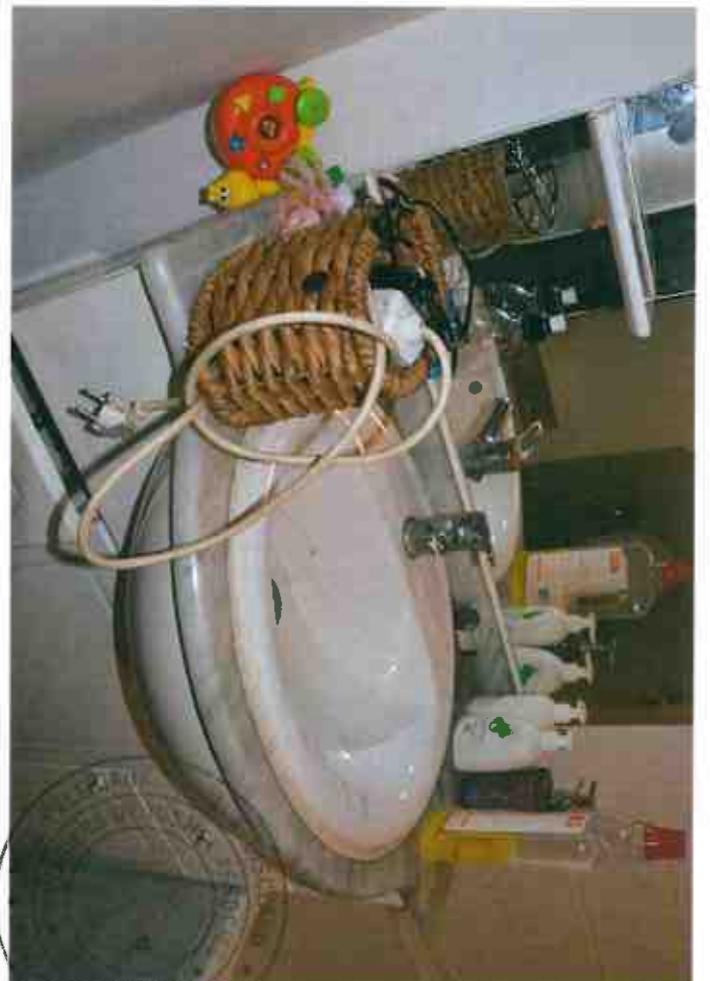
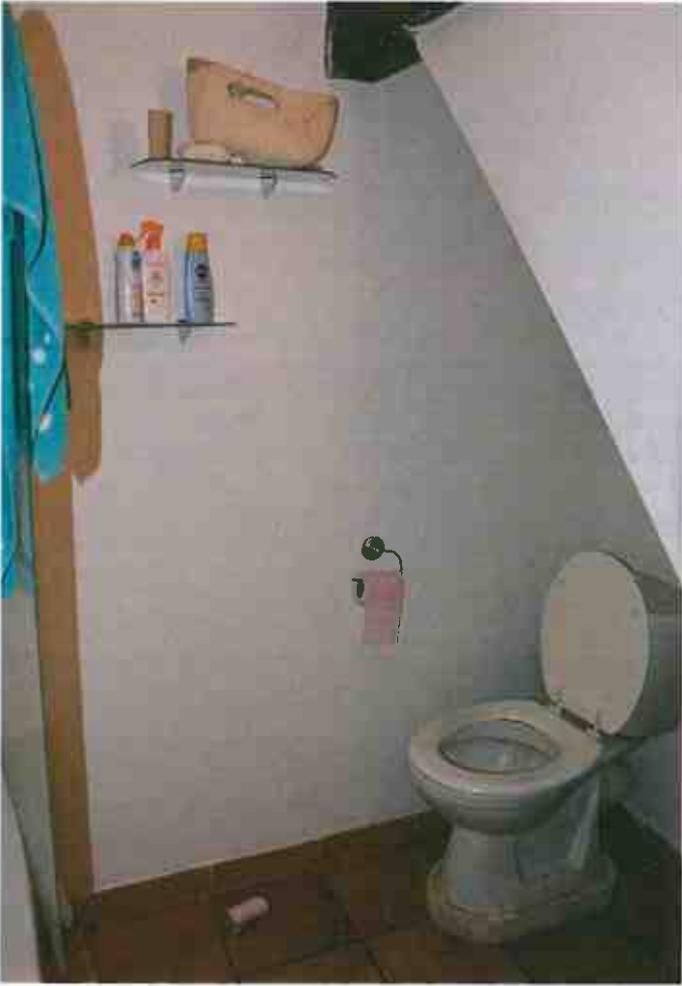
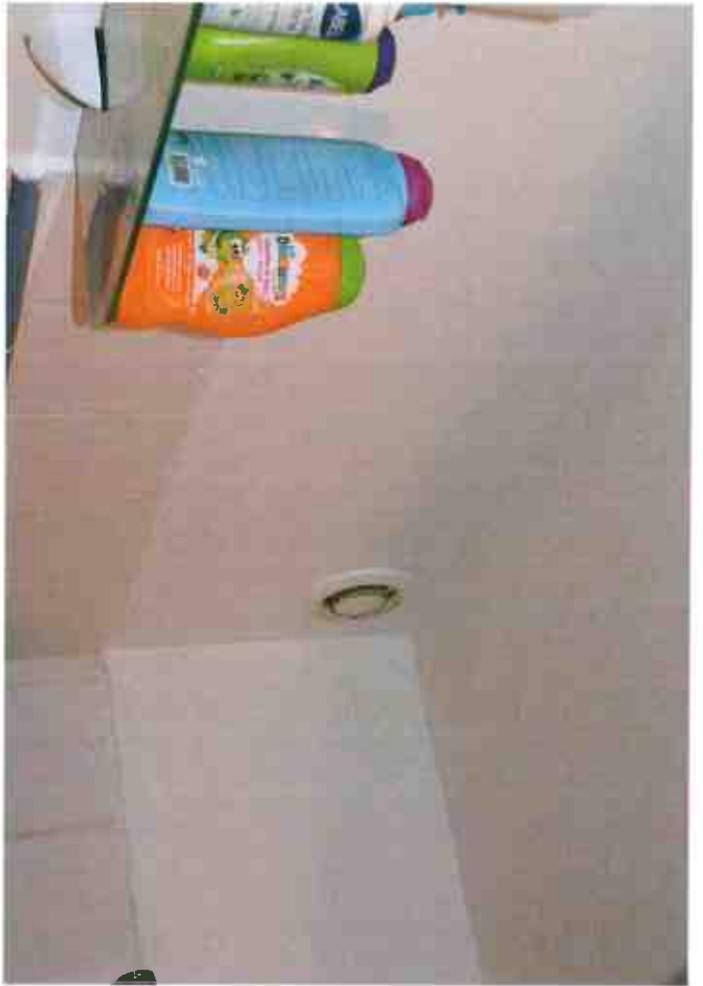
**SALLE DE BAINS
ET WC**

- Côté droit, un petit radiateur électrique Atlantic
- Au-dessus un point lumineux, en applique.
- Côté gauche en entrant, un meuble ordinaire qui intègre une vasque, un miroir, et spots. La vasque est cassée. Robinetterie mitigeur
- Dans le fond, en sous face de l'escalier vers le 2e étage, un petit WC dans le renforcement de la salle de bains avec dossier, chasse d'eau et double abattant.
- Une baignoire, ordinaire avec robinetterie mitigeur ancienne, flexible de douche, pommeau de douche, état d'usage. Les joints autour de la baignoire sont en mauvais état
