Procès-verbal Descriptif

L'an deux mille dix-huit et le vingt-neuf mai

Commune de VALLIGUIERES, une parcelle de terre à bâtir lieudit VAILLANCOURT, cadastrée section B n° 1270 pour une contenance de 13 a.

Cette parcelle a pour adresse postale 5 Route de Rochefort du Gard 30210 VALLIGUIERES.

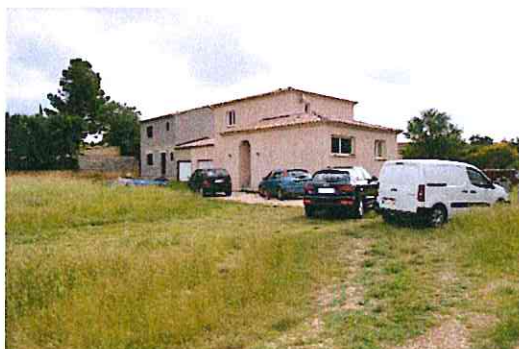
Sur le terrain sont édifiées deux maisons collées par les garages, une maison habitée par les époux EL GHAZZAL située sur le côté droit, une seconde maison, non terminée, hors d'eau mais pas hors d'air. Maison construite en 2012.

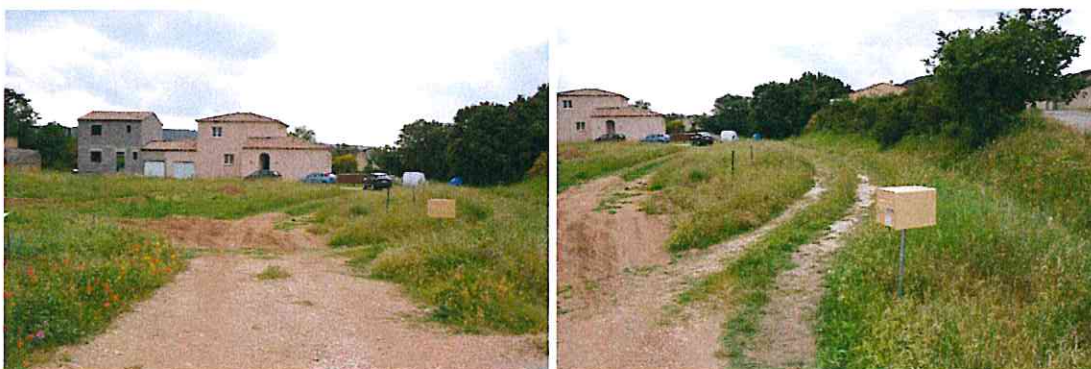
L'accès à la maison se fait par une servitude de passage, chemin en terre, recouvert d'herbe et de gravillon. La servitude parvient à l'angle sud-ouest du terrain.

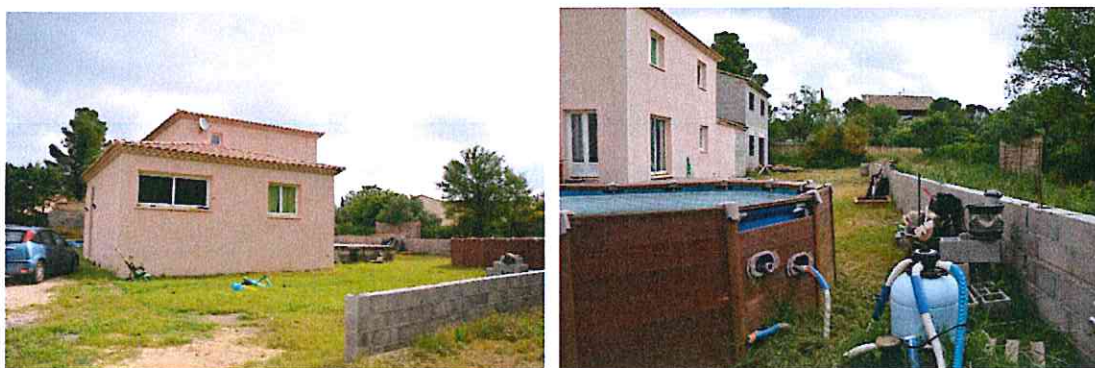
Côté Est, un mur en aggro de cinq rangées a commencé à être édifié mais il n'est pas terminé.

Côté sud, un mur de clôture quatre rangées d'agglos, non terminé. au-delà le fossé communal et le terrain du voisin qui surplombe la propriété des époux EL GHAZZAL.

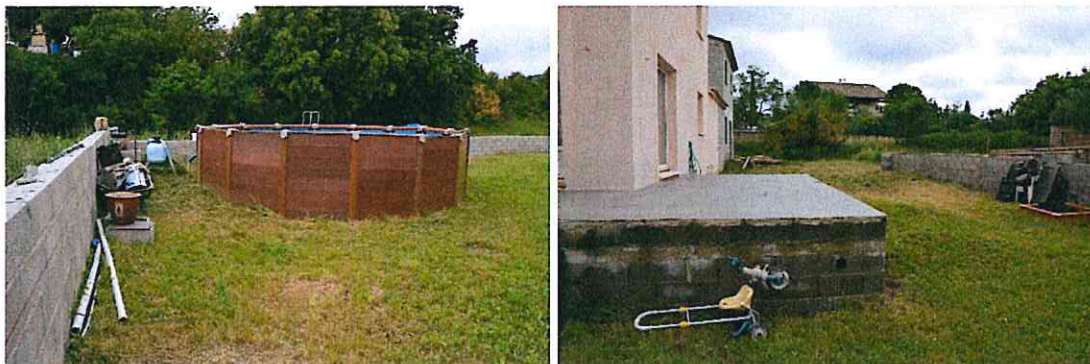
C'est un terrain plat, recouvert d'herbe. A l'angle sud-est, une piscine hors sol.

Côté Est, une terrasse, non terminée.

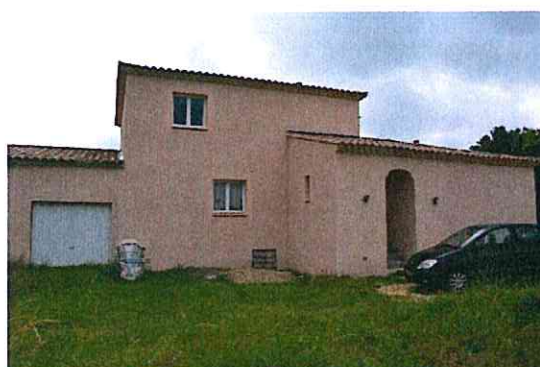
L'entrée se fait côté ouest. Les façades sont crépies, bon état. Double rangée de génoises, toiture en tuile. Une tuile cassée au-dessus de la porte de garage. Une antenne parabolique.

Accès au vide sanitaire par le côté ouest. La maison est équipée d'une fosse septique avec micro station.

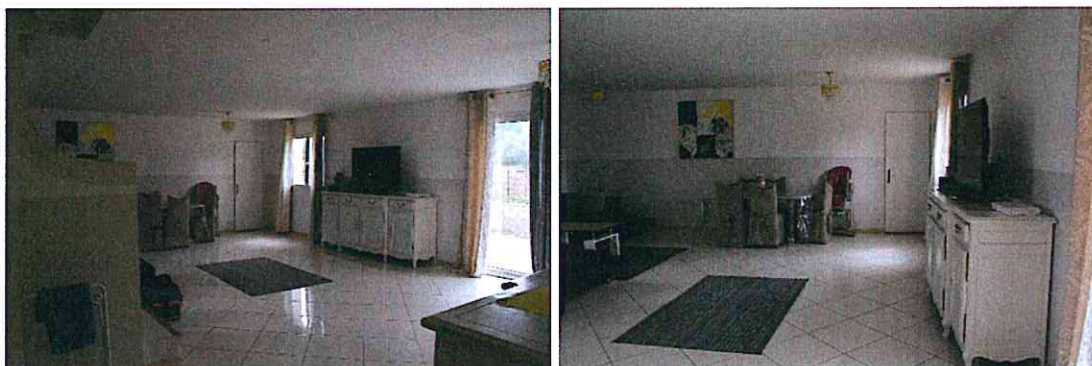
La pièce est ajourée côté ouest, par une fenêtre, deux vantaux, châssis PVC blanc, double vitrage, la vitre côté gauche est brisée ainsi que le vantail gauche.

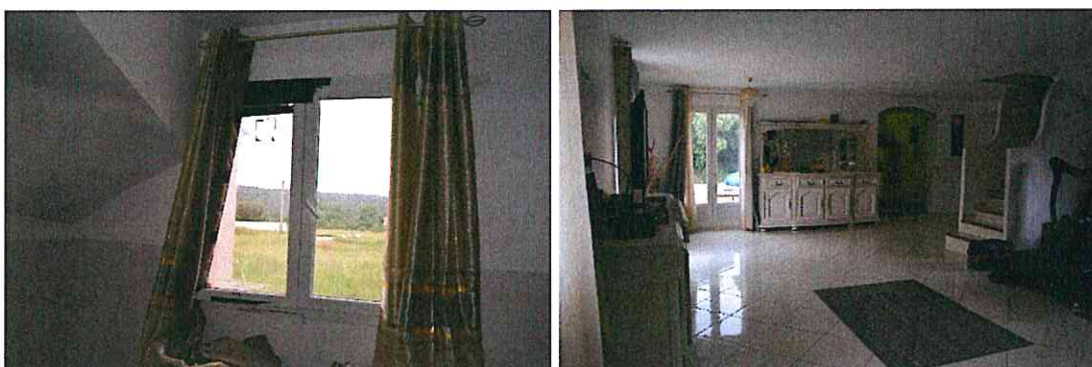
Ensuite la pièce est ajourée par une baie coulissante, côté Est, deux vantaux, châssis alu laqué blanc, côté droit, la vitre est brisée.

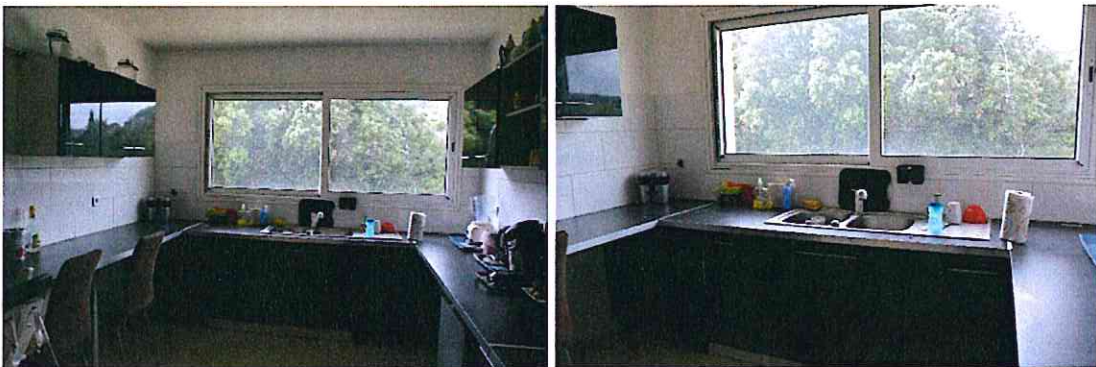
La pièce est ajourée, côté sud, par une fenêtre coulissante, au-dessus de l'évier, châssis alu laqué blanc, double vitrage, la vitre côté droit est brisée.

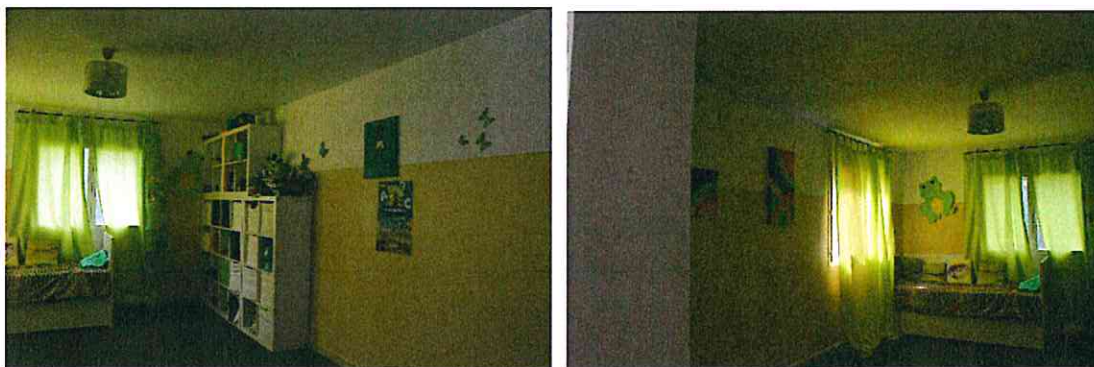
La pièce est ajourée côté sud par une fenêtre deux vantaux, châssis PVC blanc, double vitrage, vitres intactes et côté est par une seconde fenêtre deux vantaux, châssis PVC blanc, double vitrage, vitres intactes.

A signaler petits clous plantés dans le PVC des deux fenêtres.

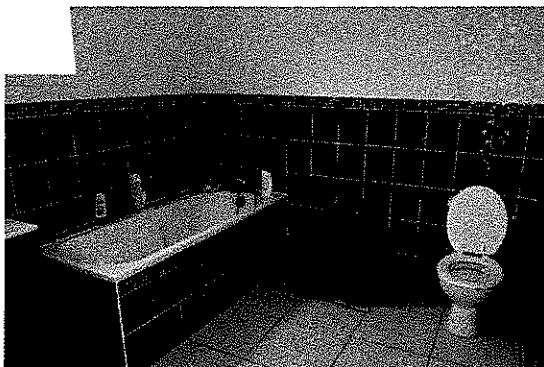
- Un meuble double vasque avec robinetterie mitigeur, grand miroir et spots. Miroir central cassé
- En partie basse, placards et tiroirs, état d'usage
- Une grande baignoire, robinetterie mitigeur, flexible de douche, pommeau de douche, état d'usage
- Dans le coin de la salle de bain, un WC avec chasse d'eau, dossier, double abattant
- Au-dessus un point lumineux en applique, prise DCL
- Un radiateur électrique pan de mur côté gauche

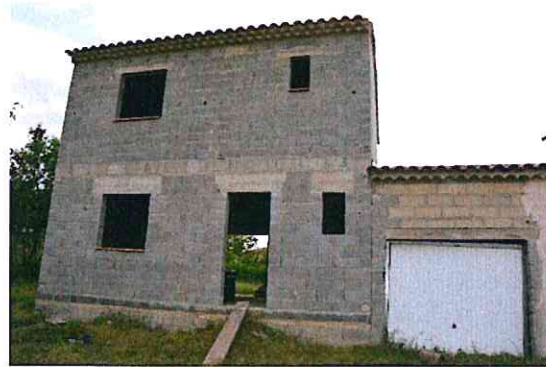
La maison est hors d'eau mais pas hors d'air. Il s'agit d'une maison en R+1 élevée sur vide sanitaire.

Les murs sont en agglo. Absence de fenêtre et de menuiserie.

La porte du garage, à bascule, est simplement posée.

Une planche permet d'accéder à la maison, absence d'escalier. Entrée côté ouest.

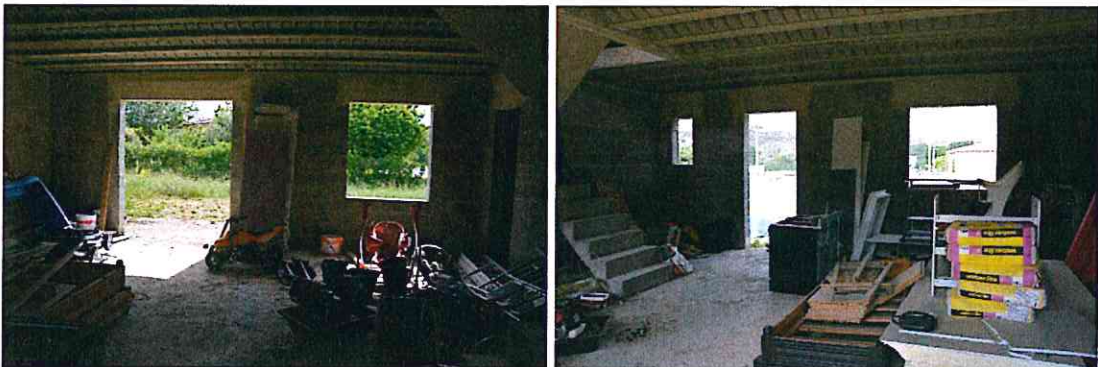
A ce jour, en rez-de-chaussée (46,77 m²), une dalle, brut, avec la réservation pour la porte d'entrée, côté ouest, réservation pour fenêtres côté ouest. Côté est, une grande ouverture pour baie coulissante et une deuxième pour une grande fenêtre.

Les murs sont en agglo, absence d'isolation.

L'électricité et l'eau n'ont pas été installées.

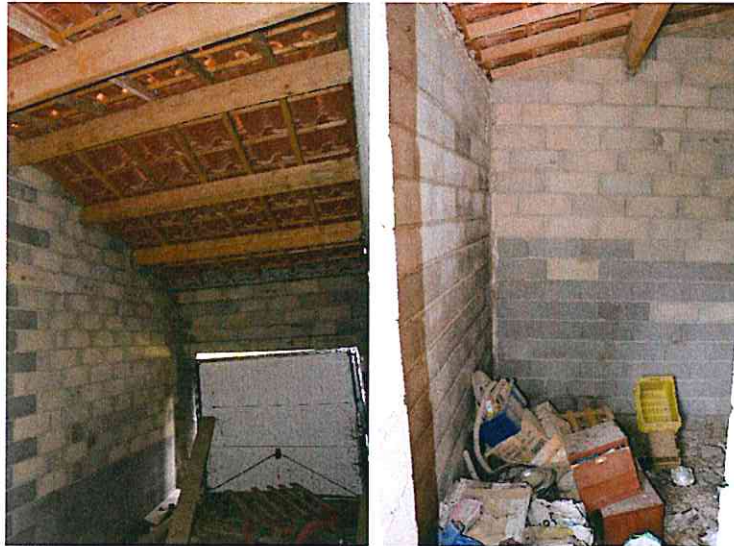
Etat brut, uniquement agglo, sans isolation.

Plafond : tuiles apparentes et charpente bois

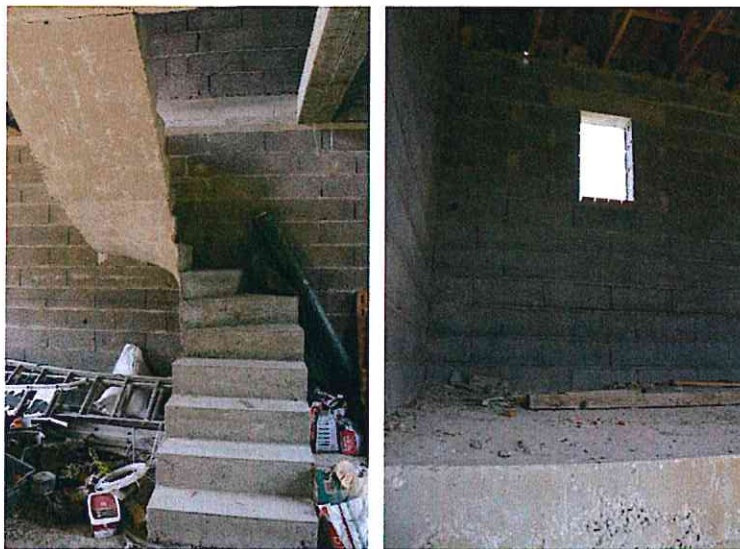
Un escalier maçonné permet d'accéder au premier étage (46,08 m²) où uniquement une dalle a été posée.

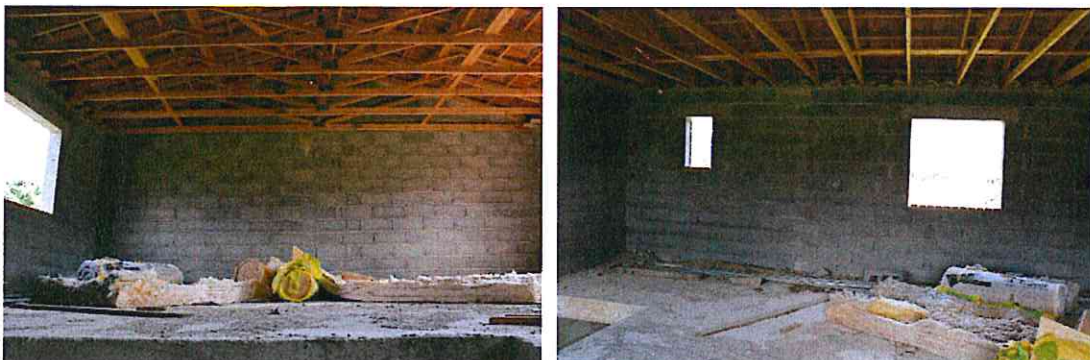
Les réservations pour les fenêtres ont été réalisées côté Est et Ouest.

Plafond : charpente bois apparente et tuiles, absence d'isolation.
