## Procès-verbal Descriptif

Certifie m'être rendu ce jour le six septembre deux mille dix-neuf à l'adresse, 90 rue Antoine de ST EXUPERY à Laudun-L'Ardoise (30290), du bien objet de la présente procédure de saisie immobilière.

Il s'agit d'une maison vétuste, construite en R+1 sur radier en limite de propriété côté est et sud.

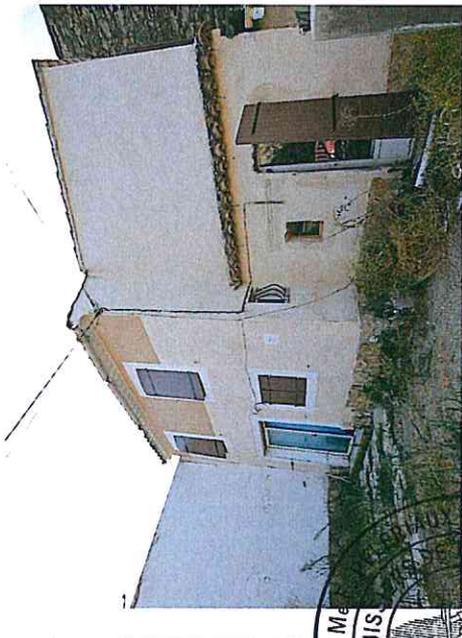
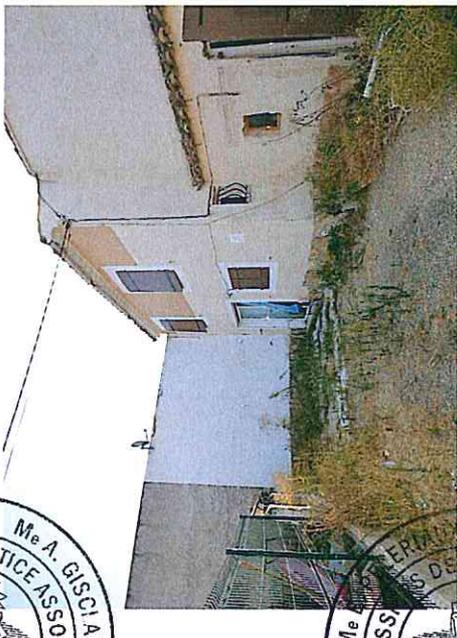
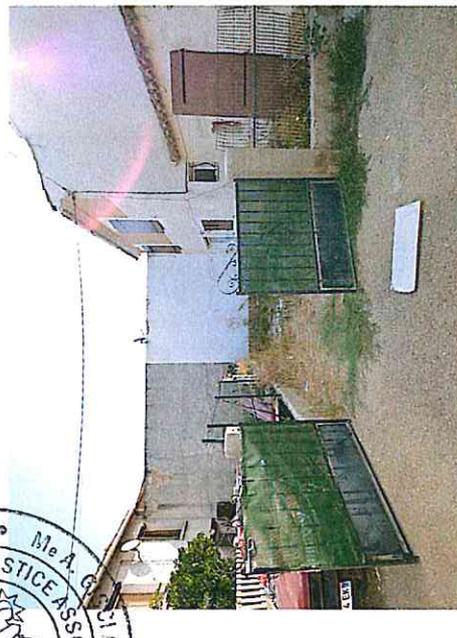
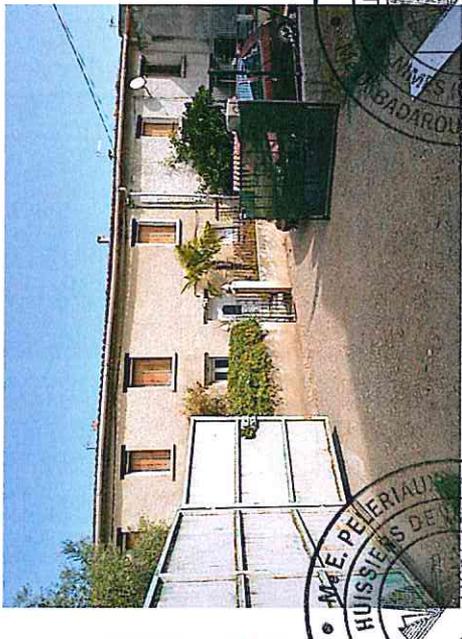
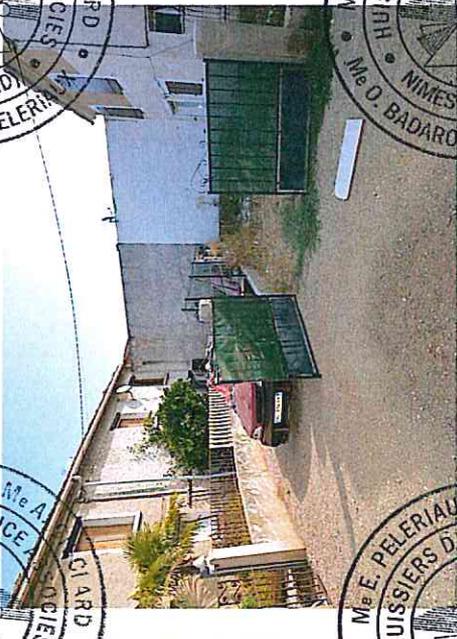
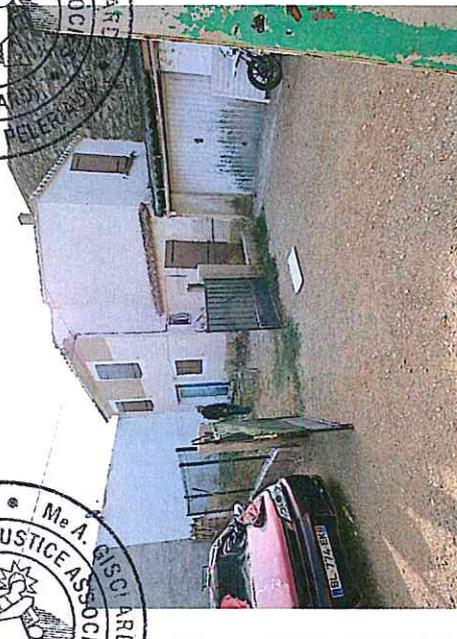
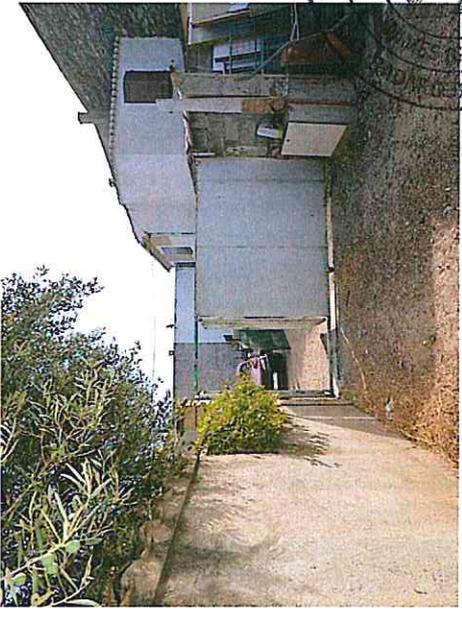
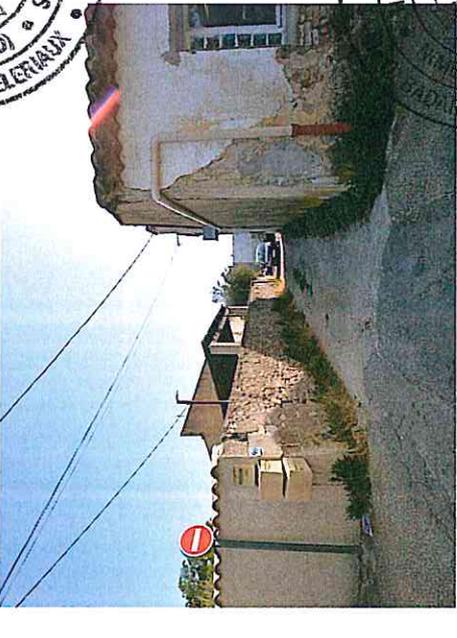
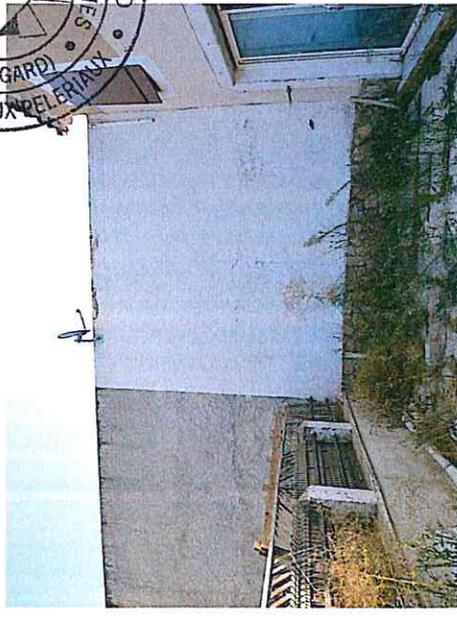
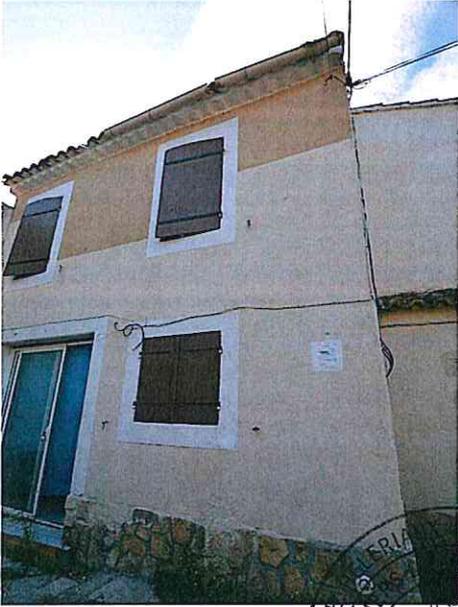
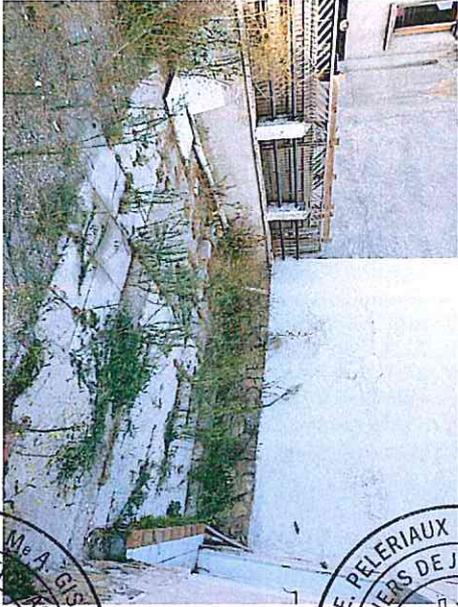
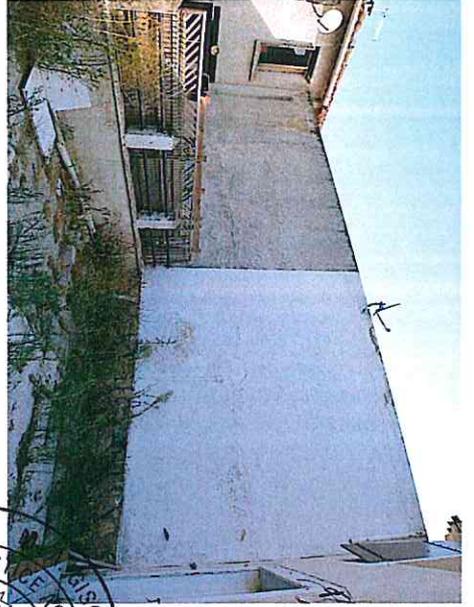
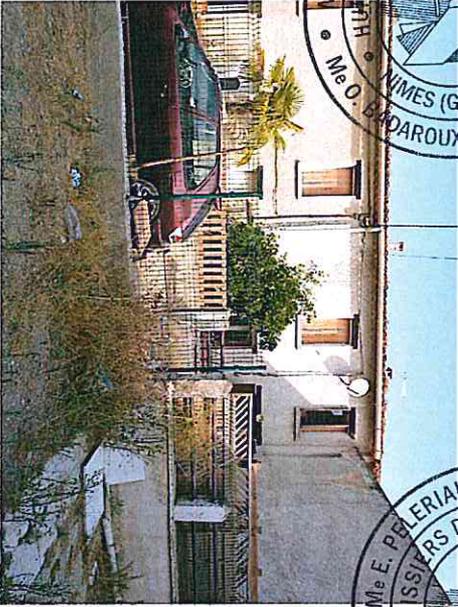
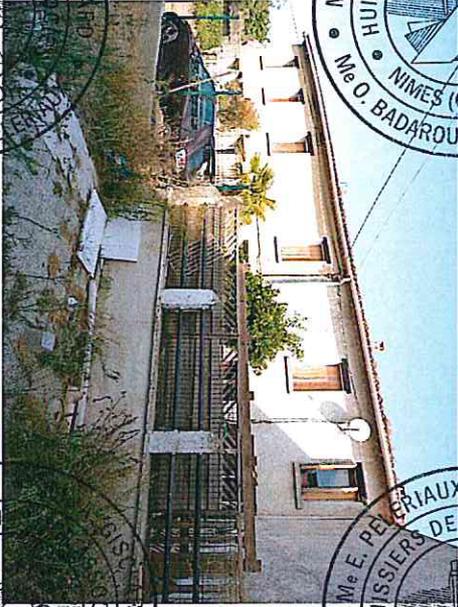
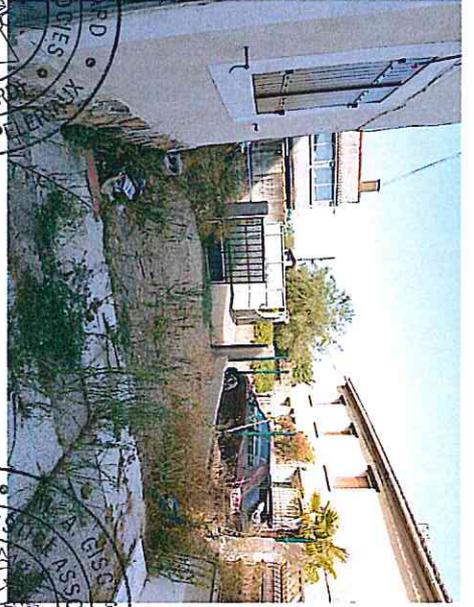
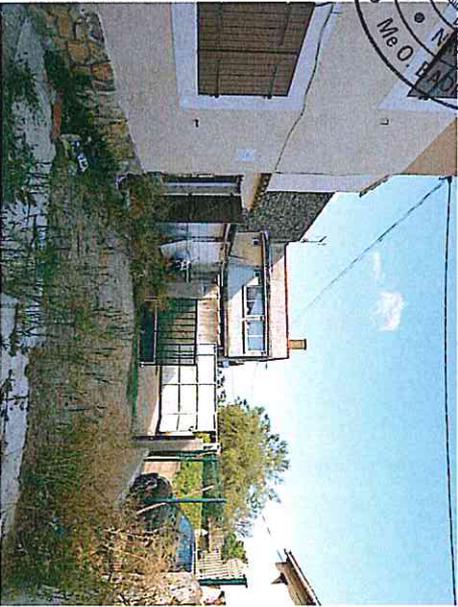
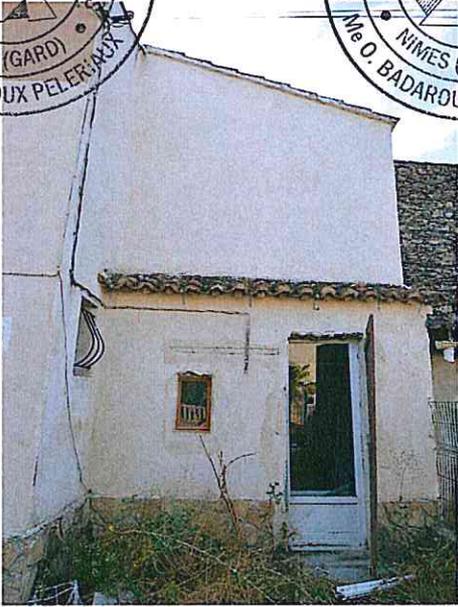
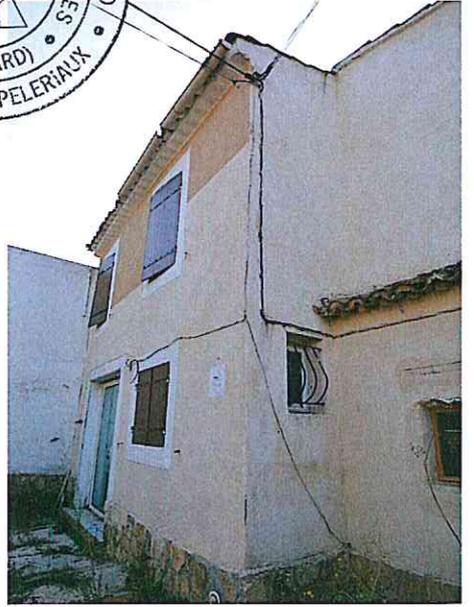
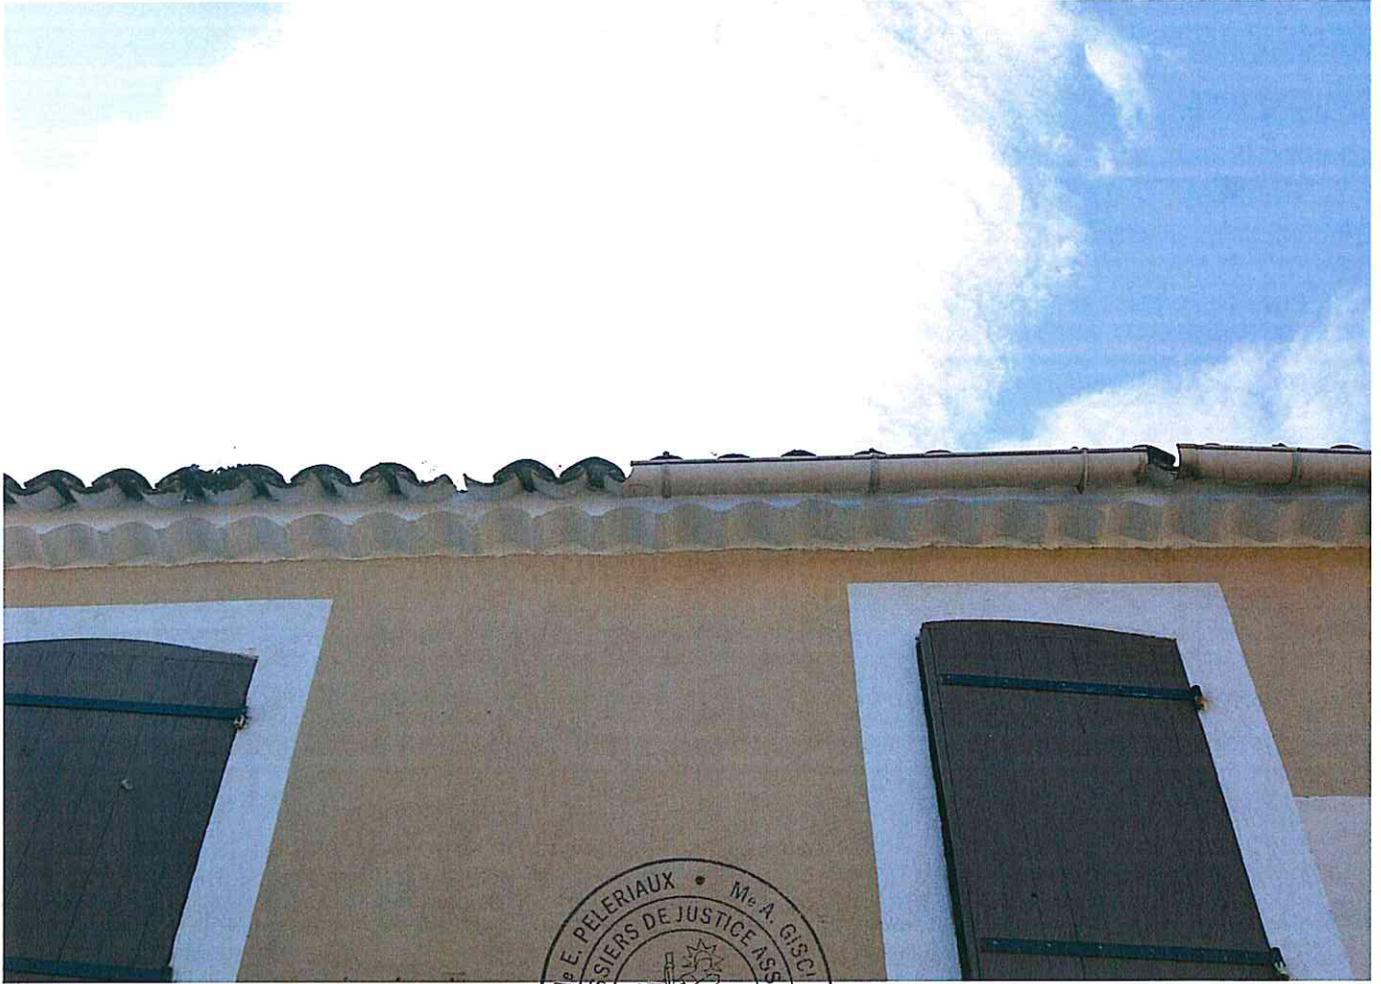
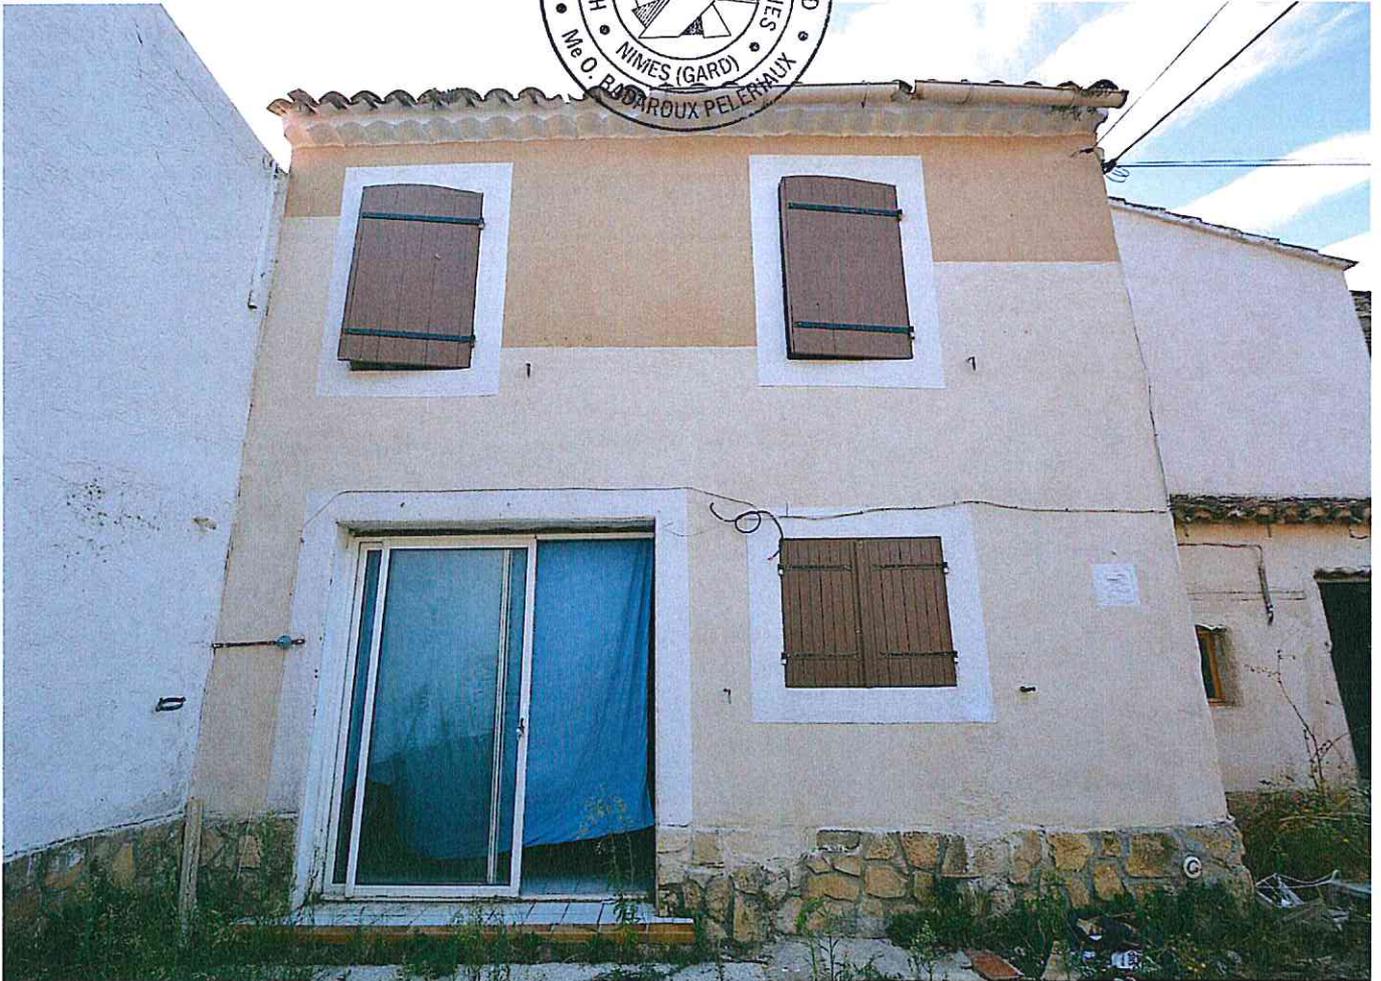
**MURS, CLOTURES,  
PORTAIL, JARDINET,  
FACADES, TOITURE**

La maison est clôt par un muret surmonté d'un grillage.

L'ensemble est vétuste.

Un portail, 2 vantaux métallique, vétuste.

Côté est, un mur de clôture d'une hauteur d'environ 6 mètres qui fait office de protection en cas de crue du Rhône.

Côté sud, les murs de façade, vétustes, avec un parement en pierre délabré.

La toiture est en tuiles anciennes, en mauvais état.

La gouttière est cassée, présence de fibro ciment sous la toiture.

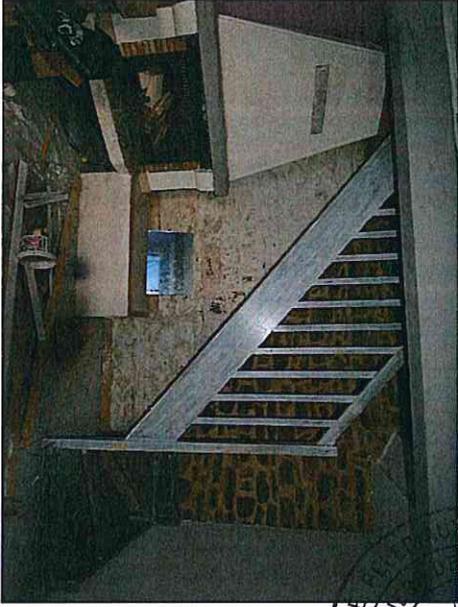
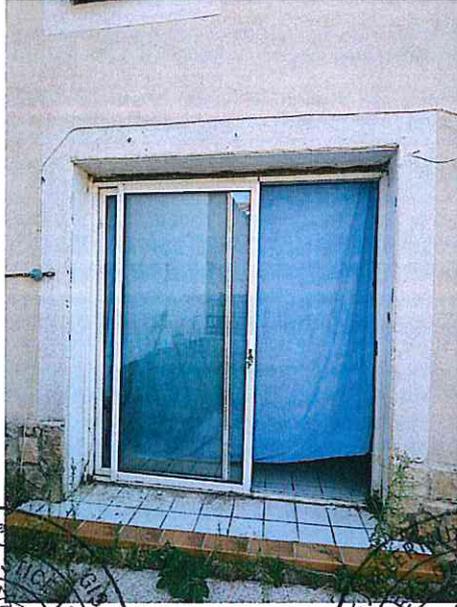
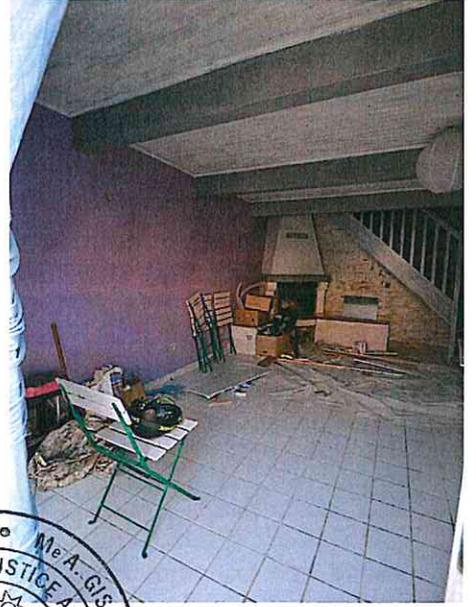
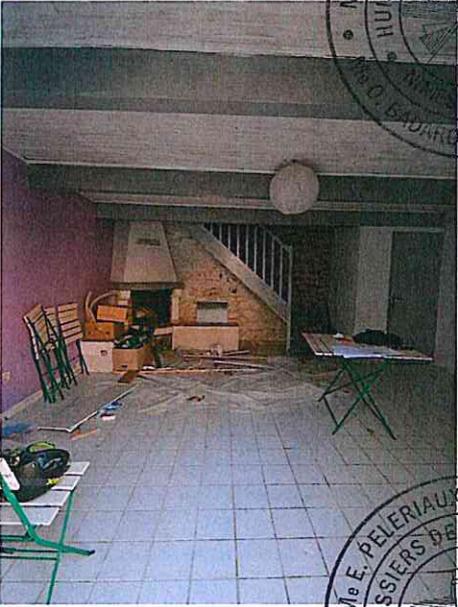
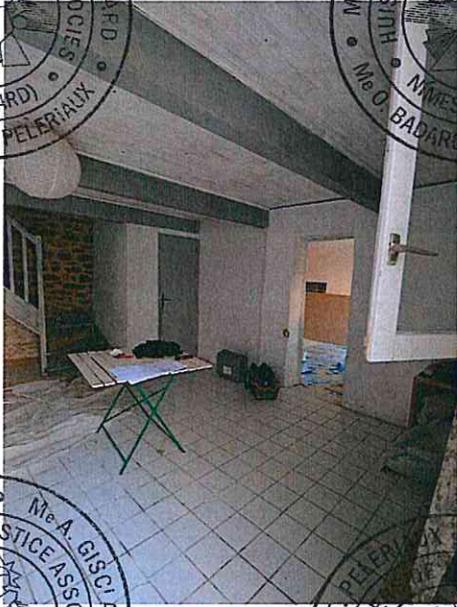
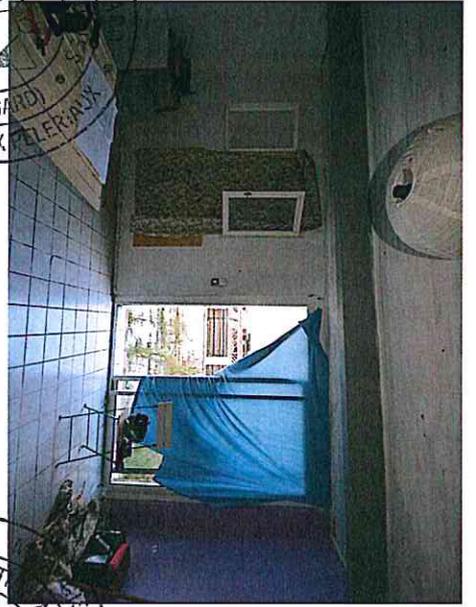
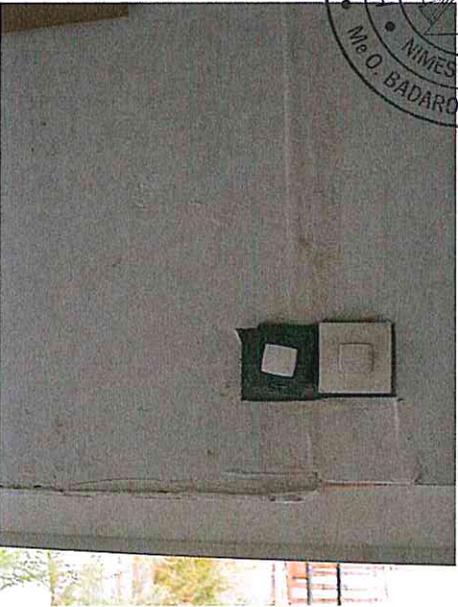
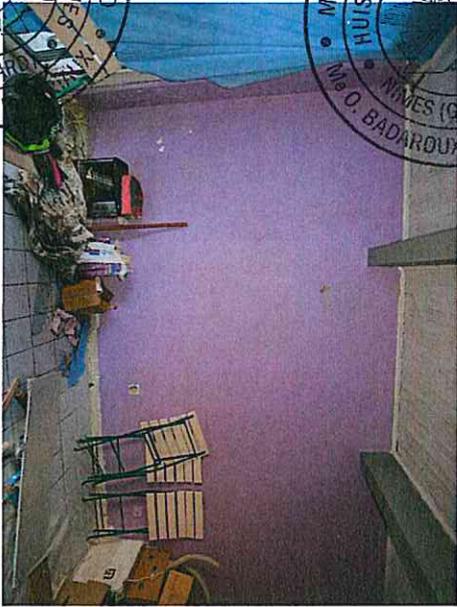
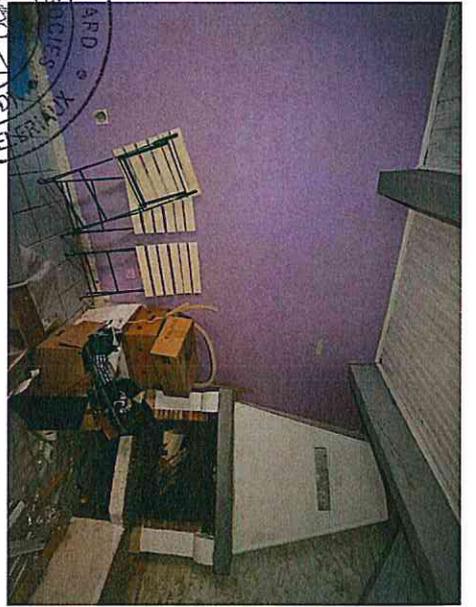
**PIECE A VIVRE**

La pièce est vétuste.

Les plinthes ont été arrachées

**Murs** : vétustes

La cheminée est non ramonée.

Dans cette pièce, l'installation électrique est vétuste.

Les prises sont arrachées.

Le volet roulant qui était installé à l'extérieur a été dérobé.

Une fenêtre, 2 vantaux, châssis bois vétuste, simple vitrage avec volet extérieur bois.

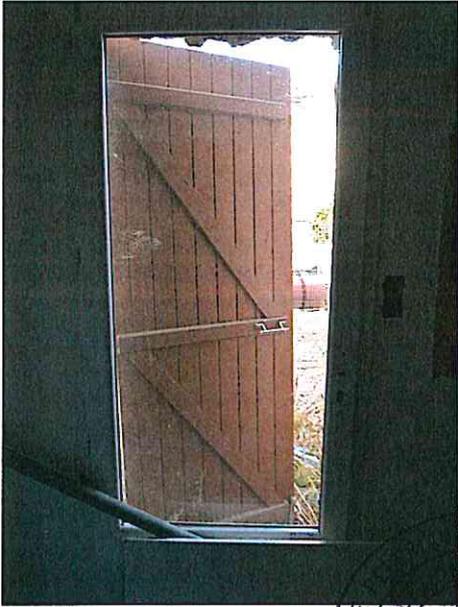
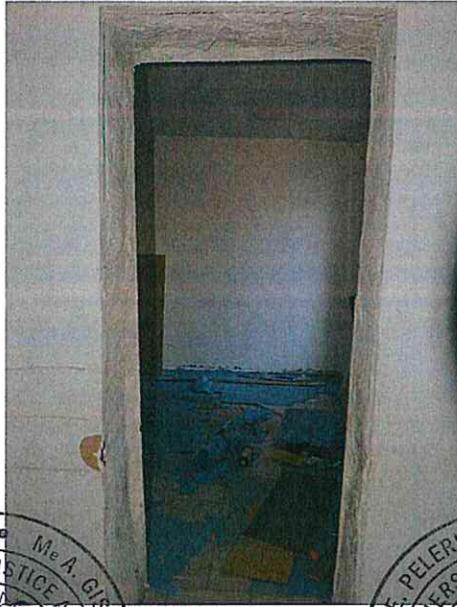
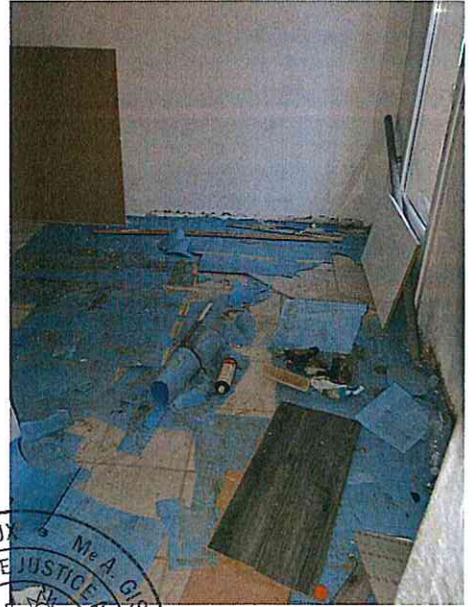
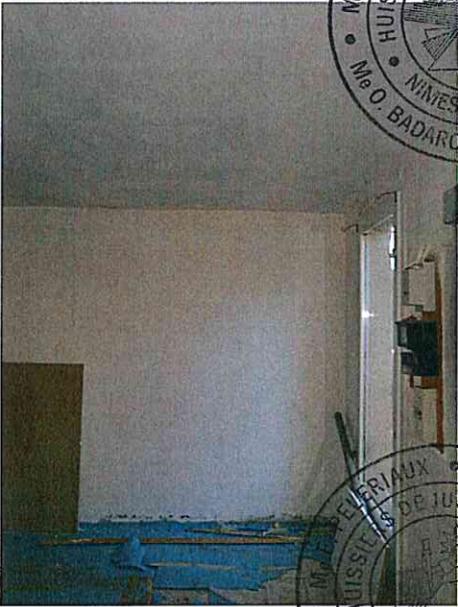
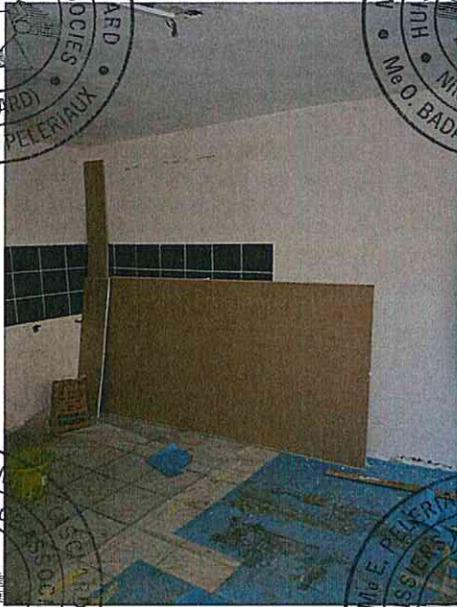
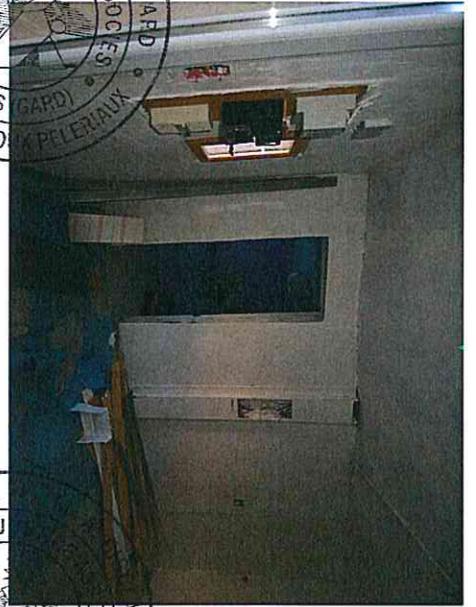
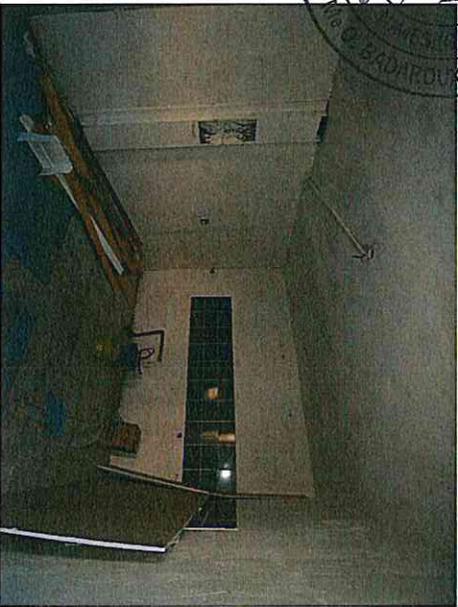
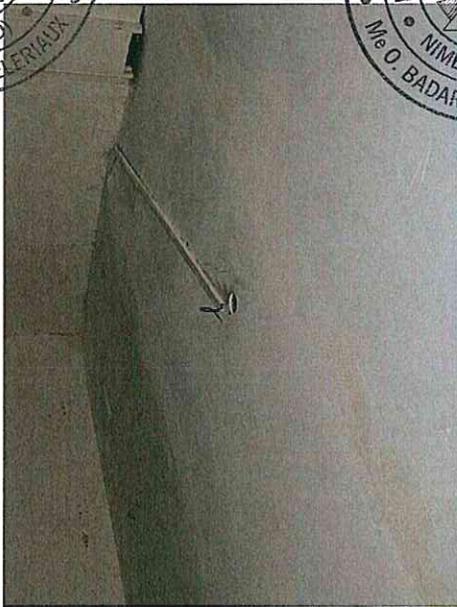
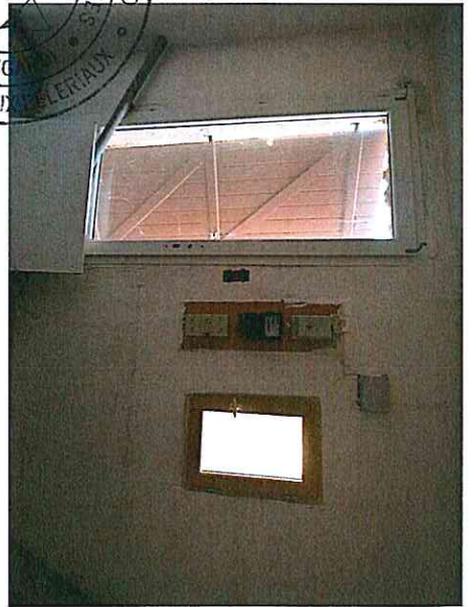
**FICHER 4**  
**CUISINE**

L'encadrement de porte est délabré.

Sol : carrelage ordinaire, très sale

Murs : délabrés, enduit grossier

Plafond : non peint, une goulotte, un plafonnier, une trentaine de trous dans les murs.

Absence de poignée de porte.

Prises électriques, boîtiers et interrupteur, vétustes, fils apparents non protégés.

Les boîtiers ont été dérobés.

Il n'y a plus aucun élément, ils ont été volés.

Dans cette pièce, se trouvait le compteur électrique qui a été volé.  
Il reste uniquement les fils arrachés et non protégés.

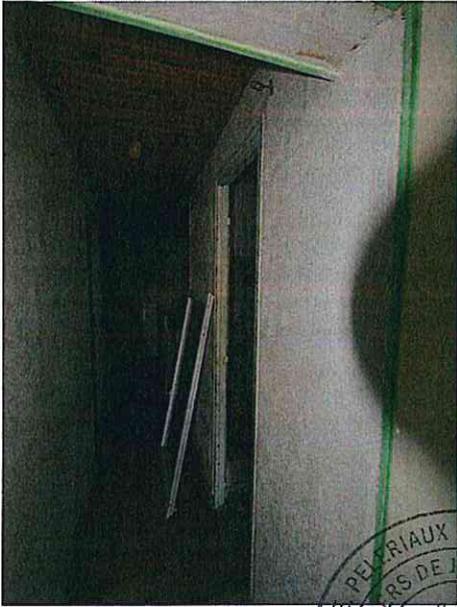
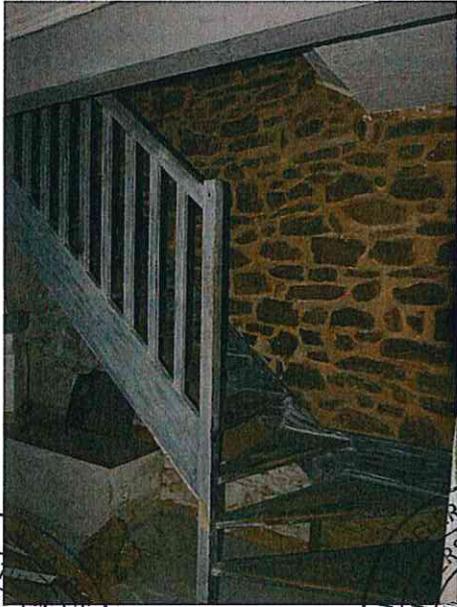
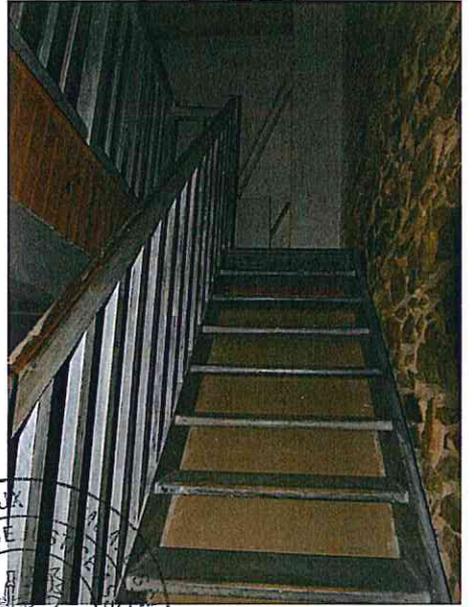
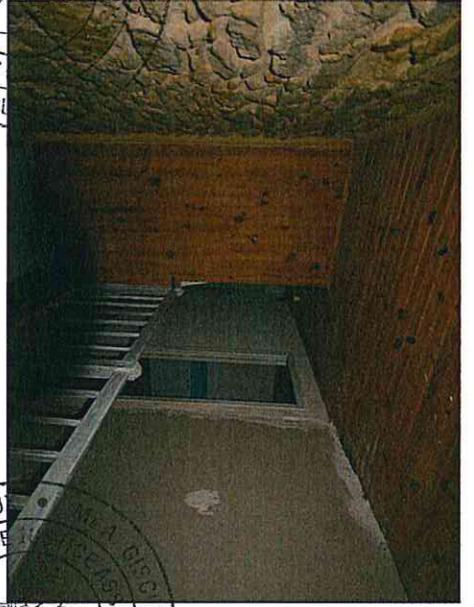
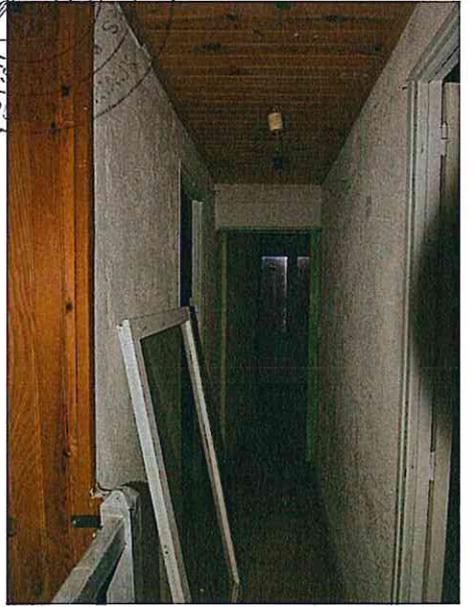
**FICHER 5**  
**CAGE D'ESCALIER**  
**ET**  
**PALIER 1<sup>ER</sup> ETAGE**

Un escalier en bois, en mauvais état.

Au premier étage, un palier avec un plancher bois en mauvais état.

Murs : peinture vétuste

Plafond : lambris dégradé

Un point lumineux vétuste, fil, douille.

Prises électriques, boîtiers et interrupteur, vétustes.

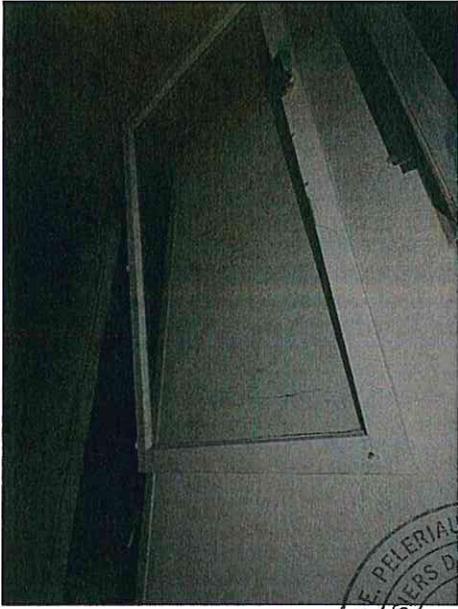
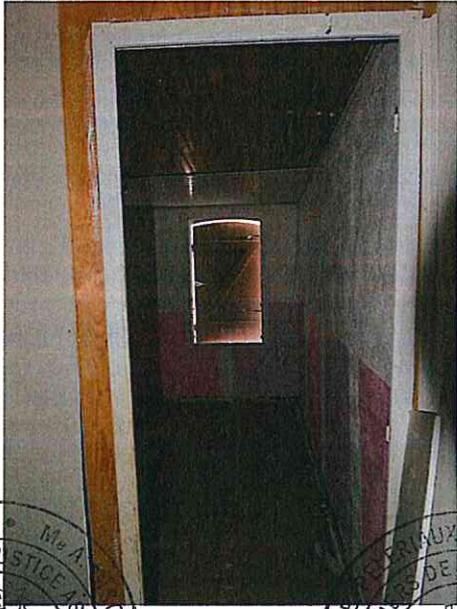
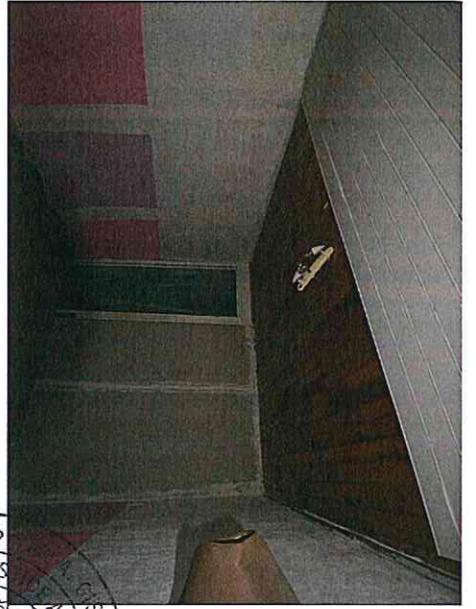
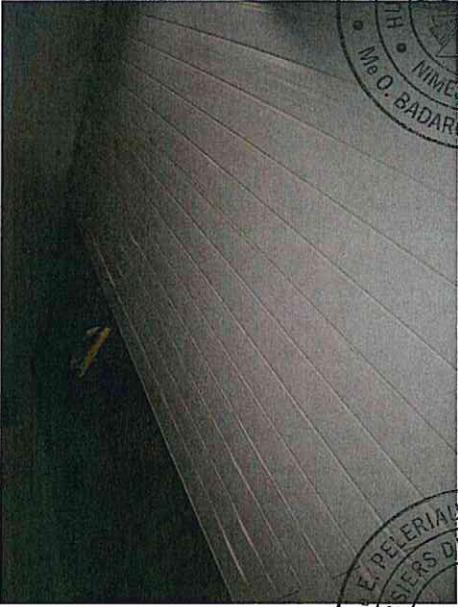
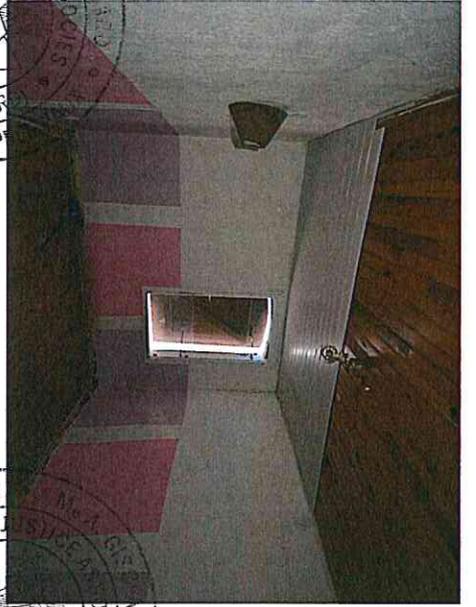
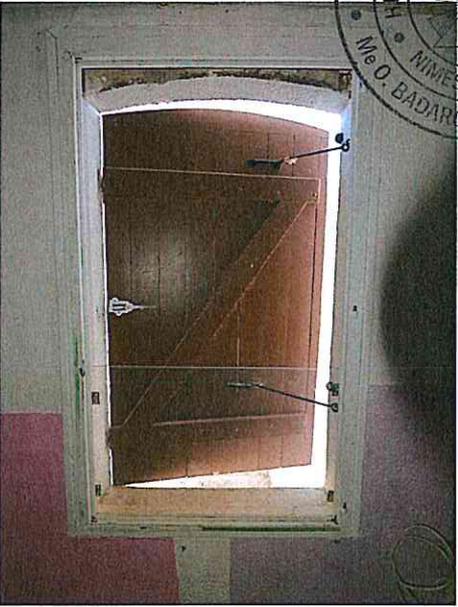
**CHAMBRE 1**

Porte : ISOPLAN, dégonflée, porte vétuste

Sol : un plancher sale, nombreuses tâches de peinture

Murs : placo non peint, peinture enduit vétuste

Plafond : lambris bois dégradé et une partie du plafond est en lambris en PVC.

Le vantail a été dégonflé. Il s'agit d'un simple en vantail en bois vétuste.

Prises électriques, boîtiers et interrupteur, vétustes.

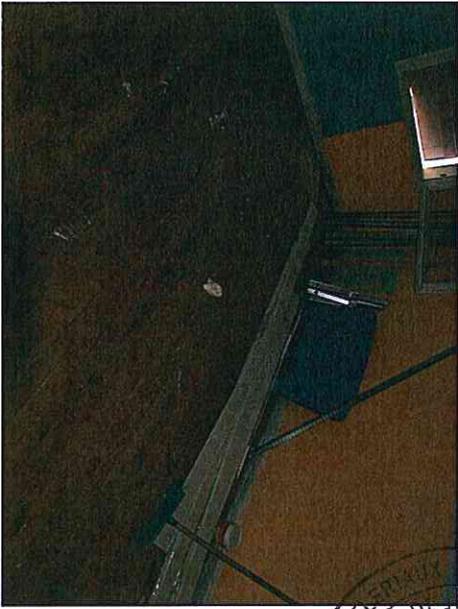
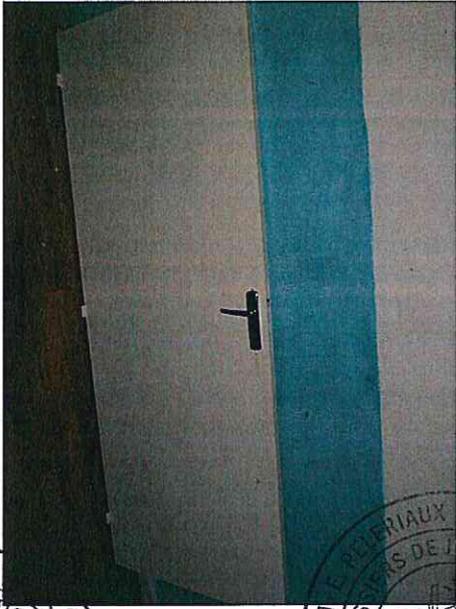
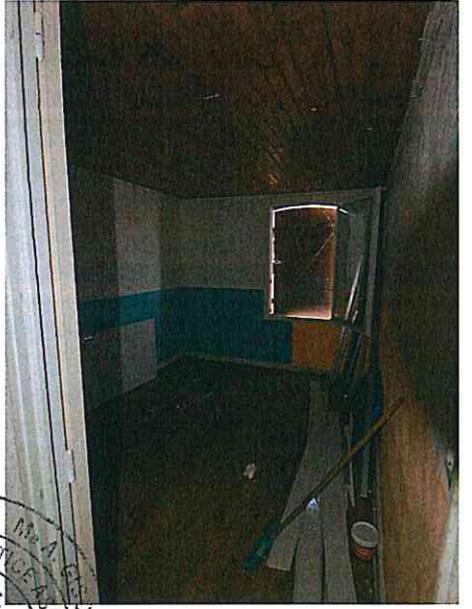
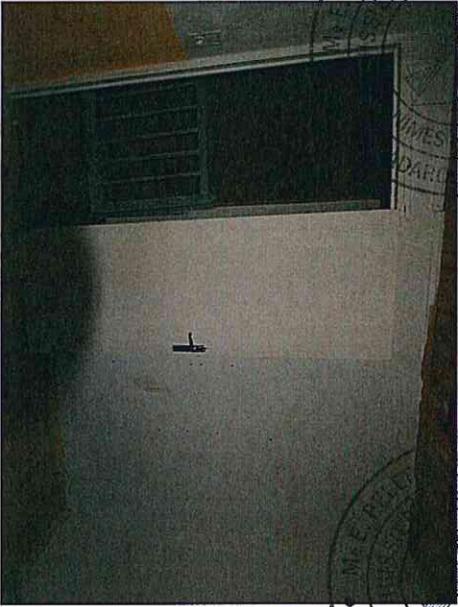
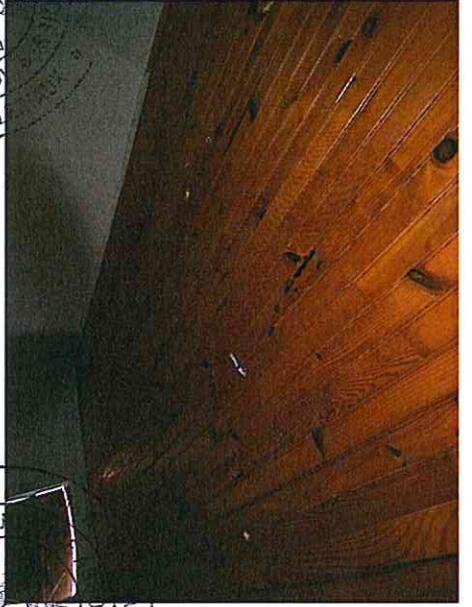
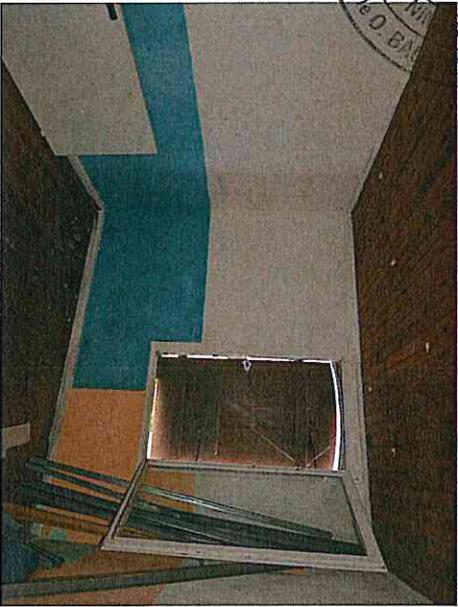
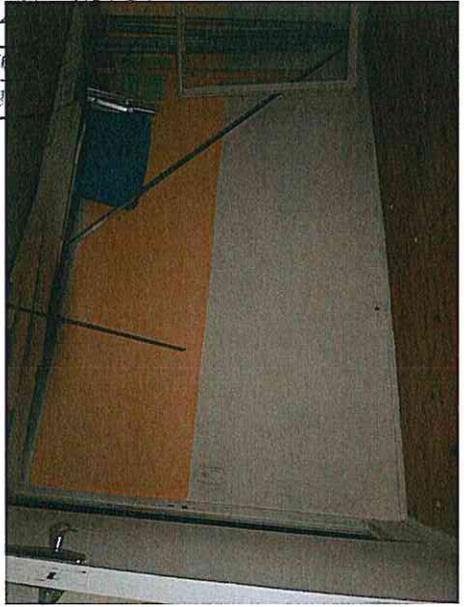
**FICHER 7**  
**CHAMBRE 2**

Sol : plancher bois tâché, traces de peinture

Plinthes : en bois, peinture vétuste

Murs : enduit, peinture vétuste

La pièce est ajourée par une fenêtre, châssis bois, simple vantail, vitre intacte, vétuste avec volet extérieur bois exposée côté nord.

Prises électriques, boîtiers et interrupteur, vétustes.

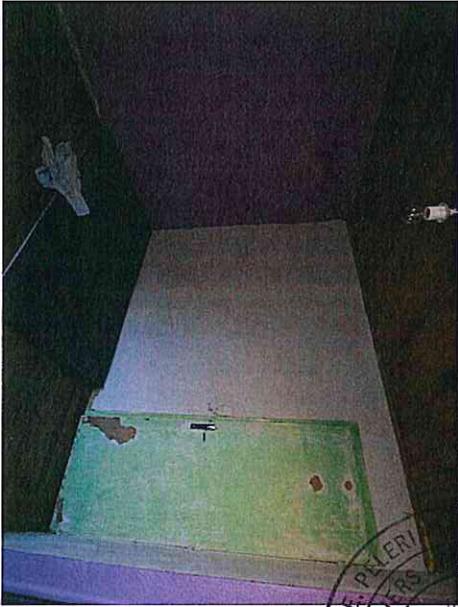
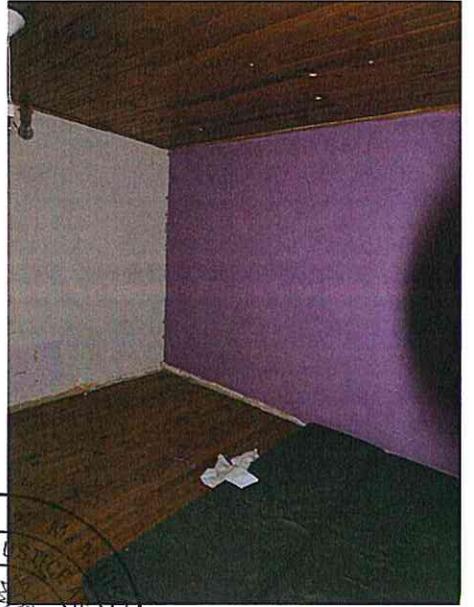
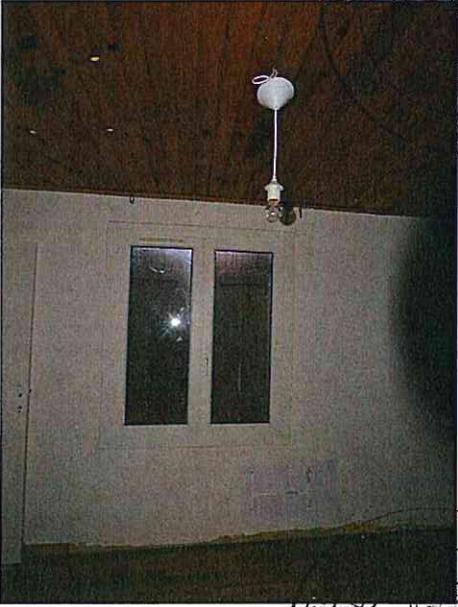
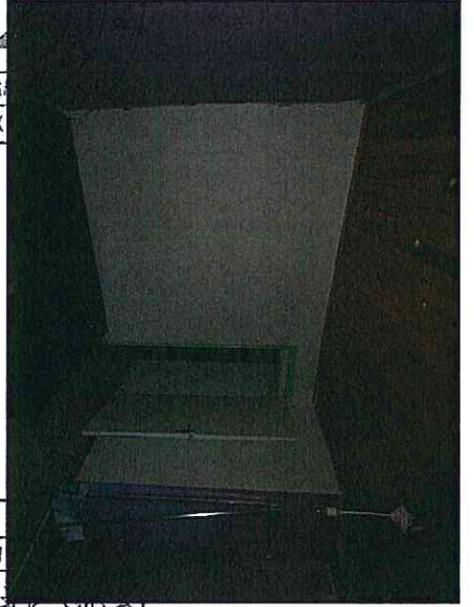
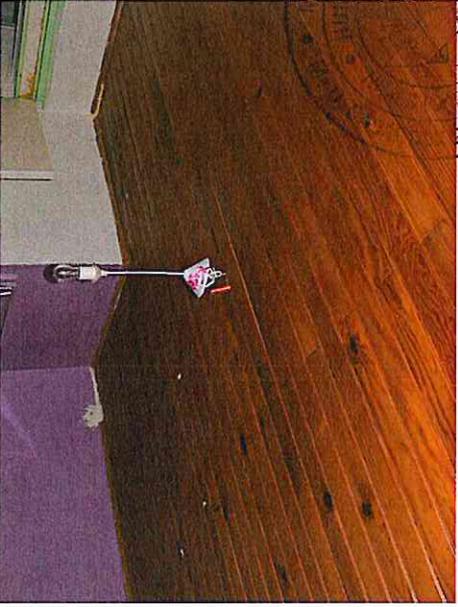
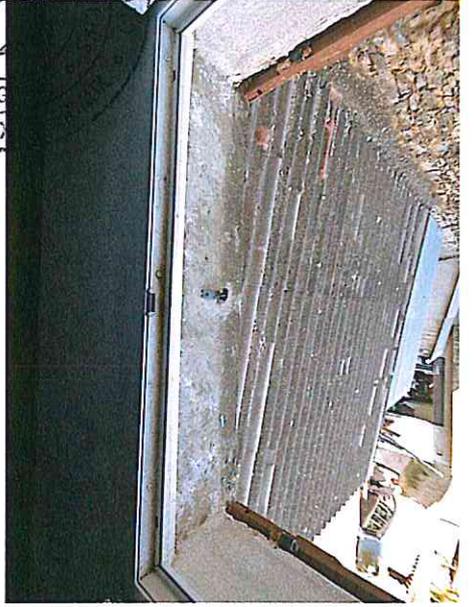
**CHAMBRE 3**

Porte : ISOPLAN, poignée métal, vétuste

Sol : plancher bois tâché, traces de peinture

Plinthes : arrachées ou non peintes

Murs : peinture vétuste

Plafond : lambris bois avec un point lumineux vétuste

Prises électriques, boîtiers et interrupteur, vétustes.
