Procès-verbal Descriptif

Sur le territoire de la commune de LEDENON – 30210, une maison à usage d'habitation située 5168 Bis boulevard de l'Avenir.

Cette maison est composée : d'une cuisine, d'une salle à manger, de deux chambres, d'une salle de bains, d'un WC, d'un garage et d'un terrain attenant.

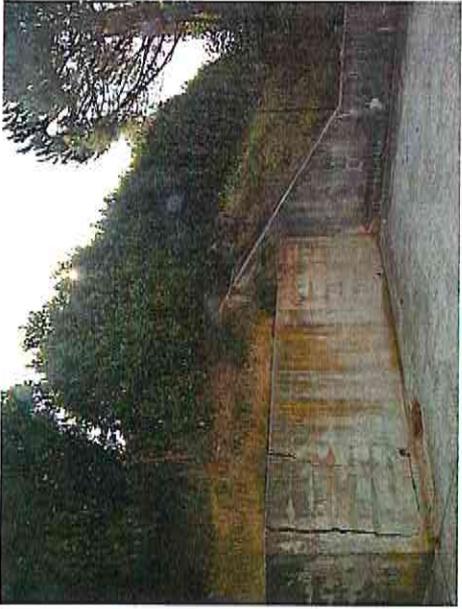
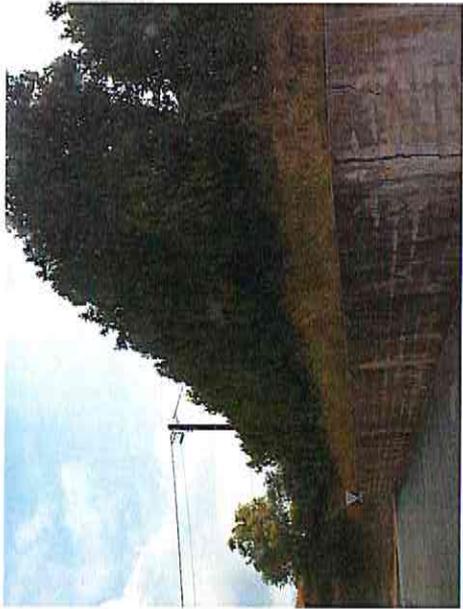
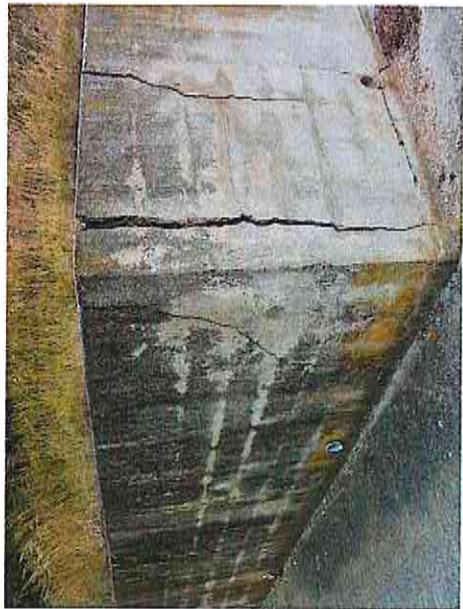
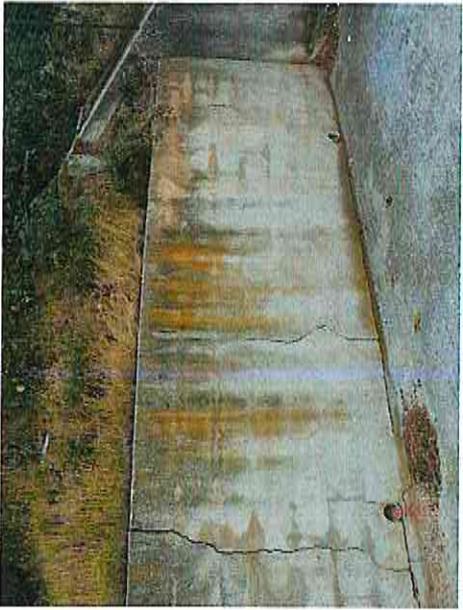
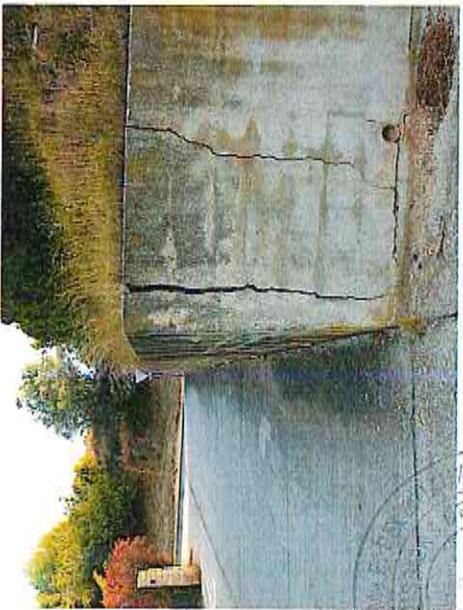
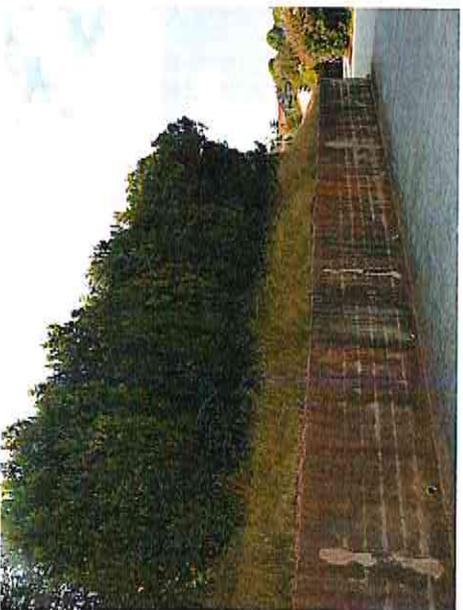
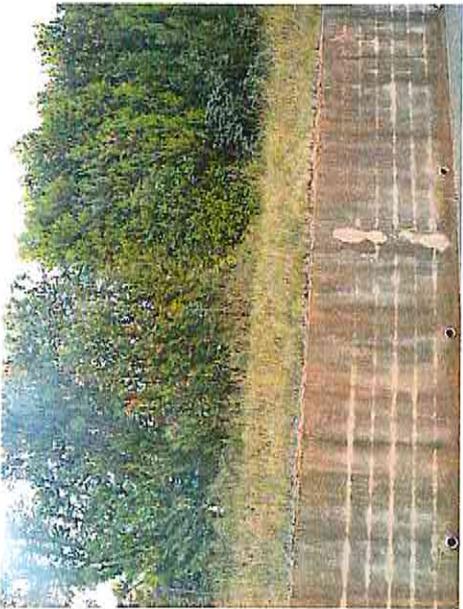
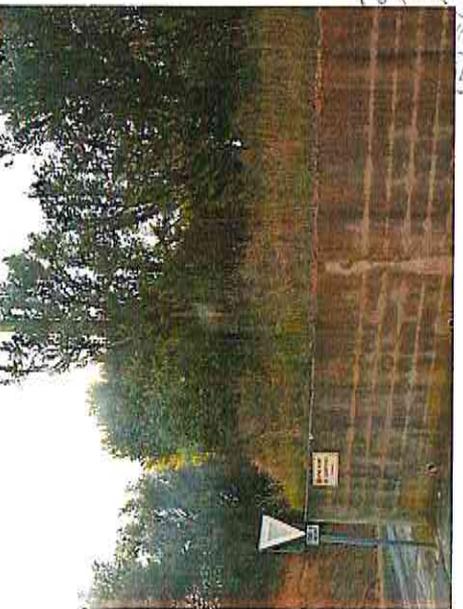
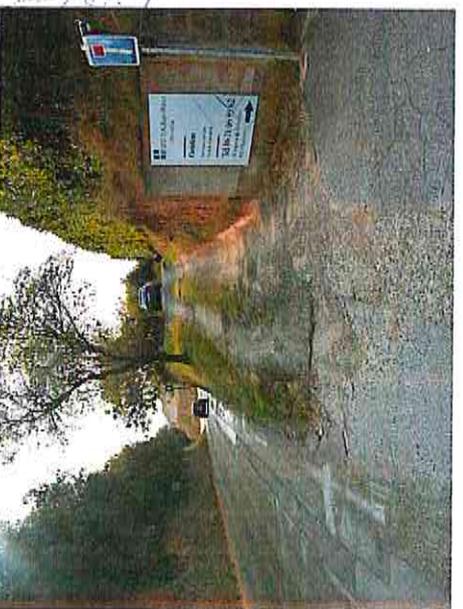
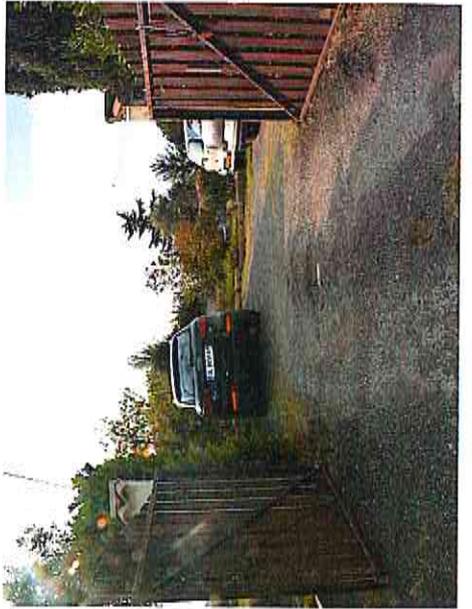
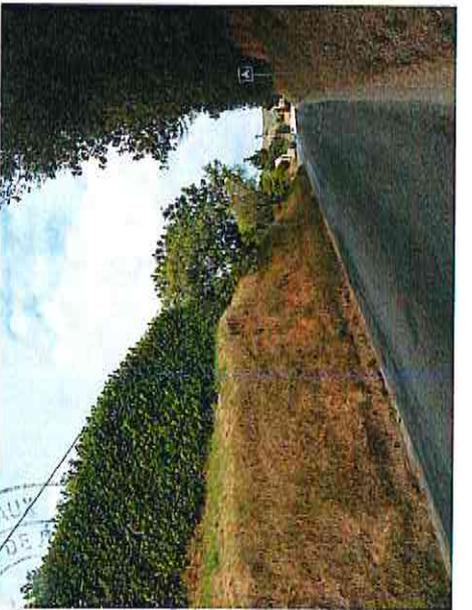
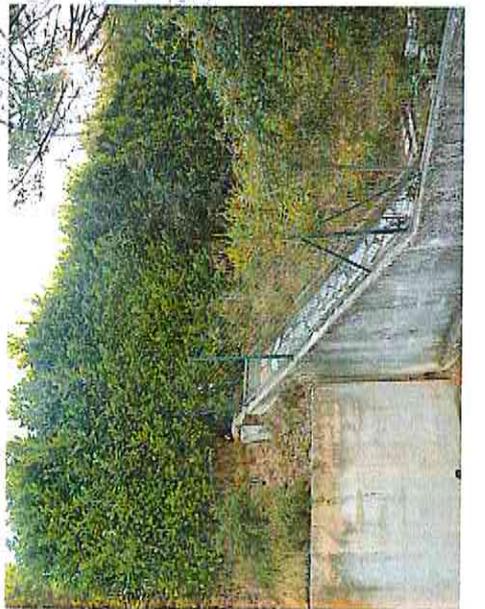
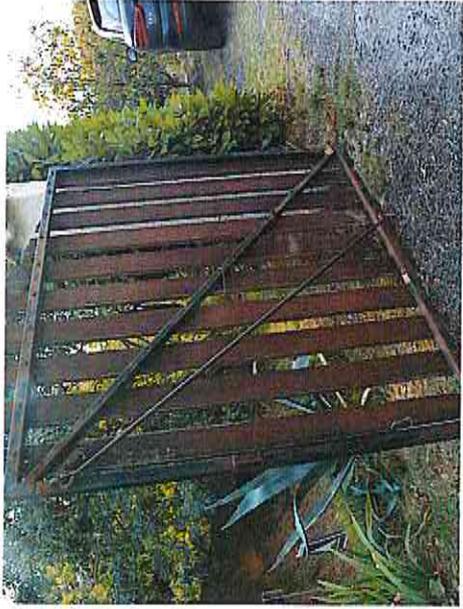
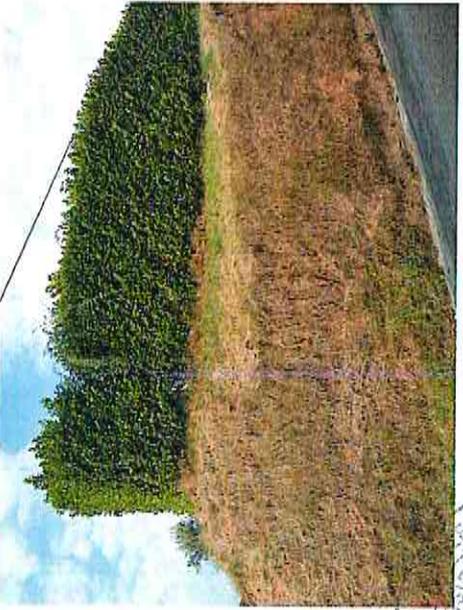
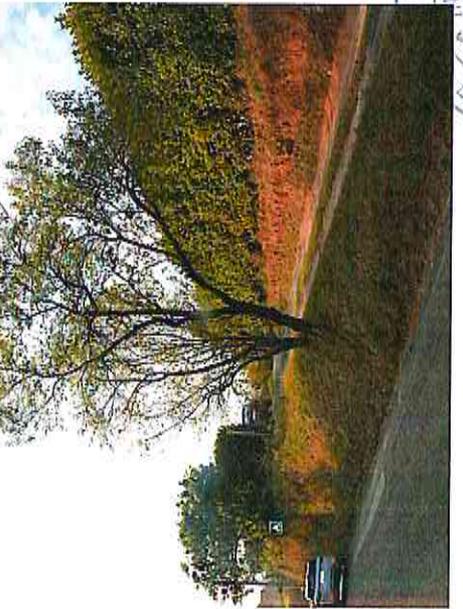
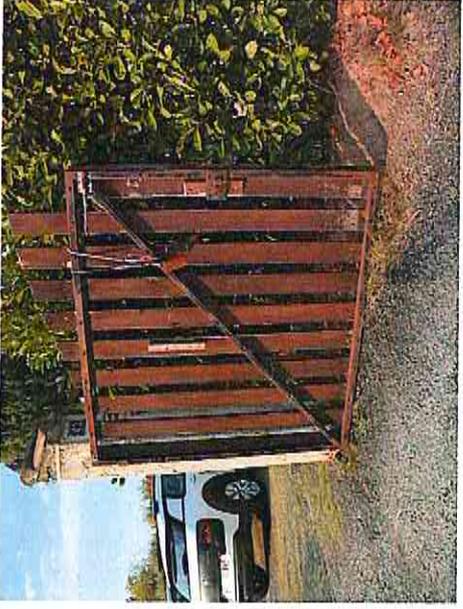
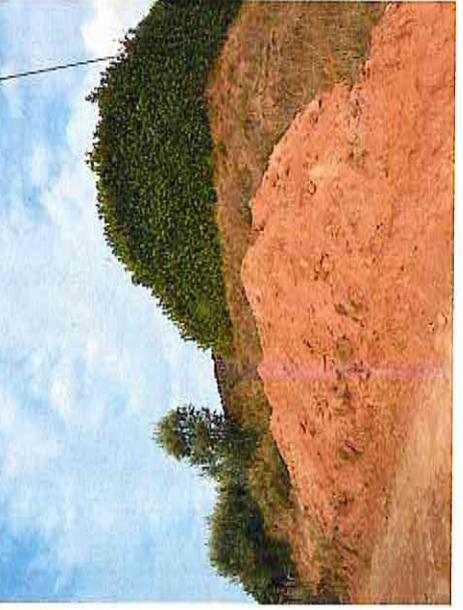
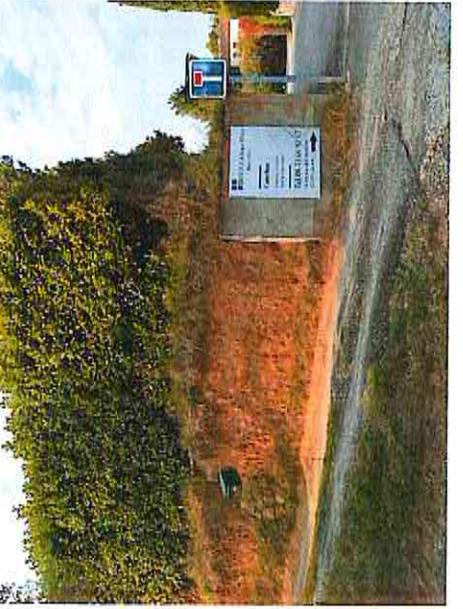
**MURS CLOTURES
PORTAILS JARDIN
FACADES
TOITURE**

En bas du terrain, un mur côté lotissement, en mauvais état, fissuré.

Un portail d'entrée avec deux piliers, un portail bois et métal, en mauvais éta.

Le terrain est clos par des haies de végétaux et clôtures grillagées anciennes, en mauvais état.

Façades, crépi ancien, traces noires.

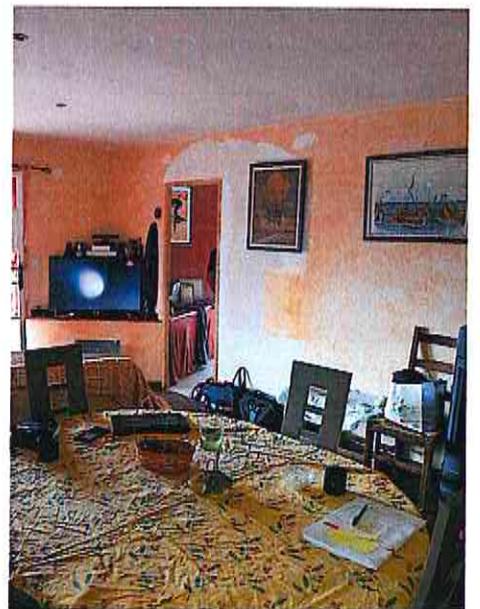
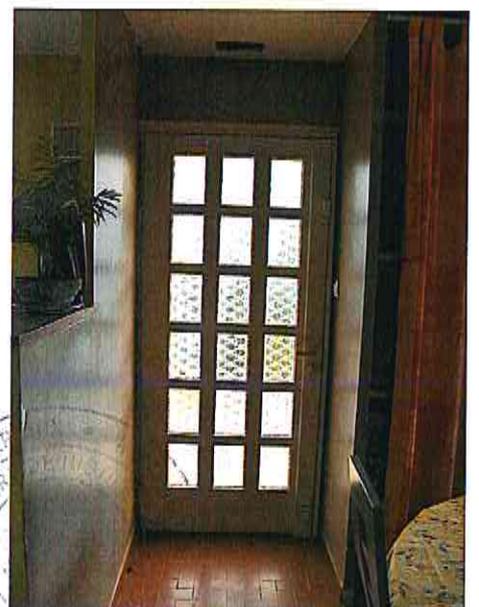
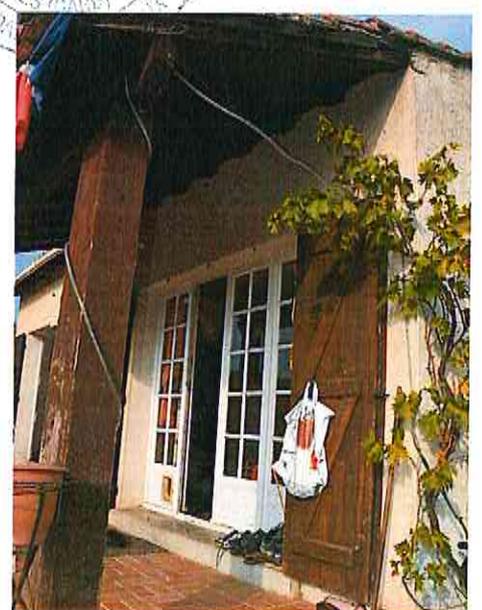
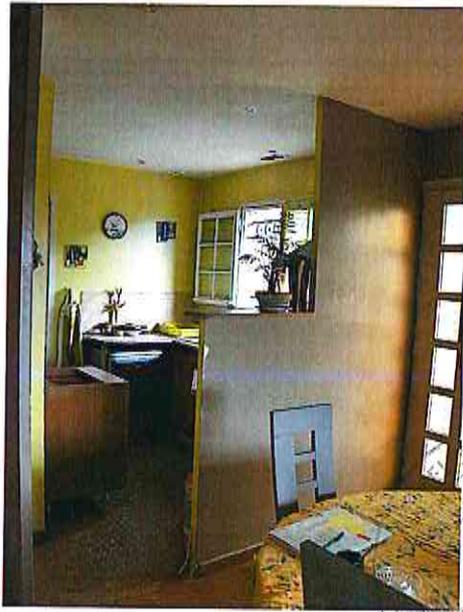
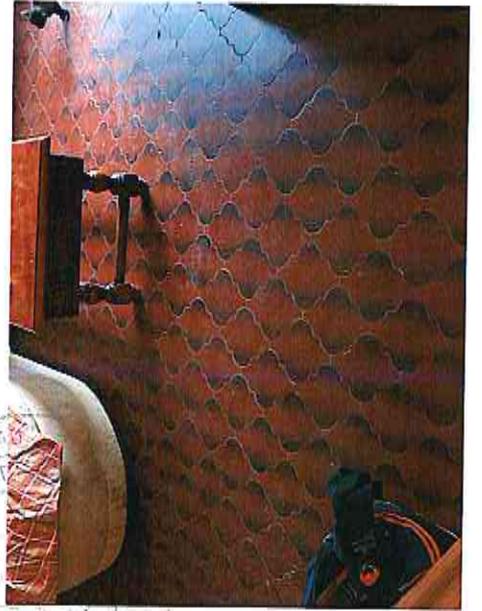
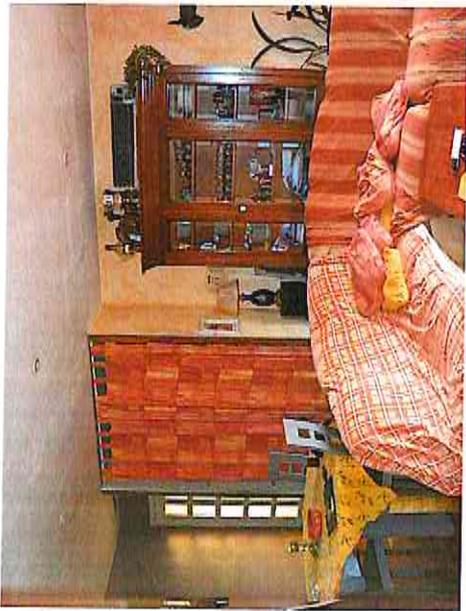
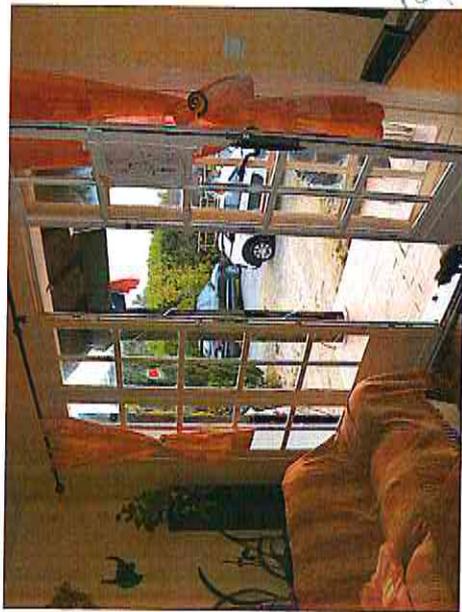
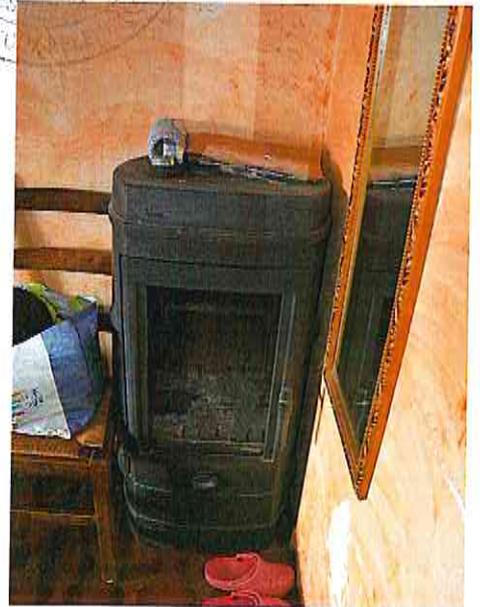
**PORTE D'ENTREE
PIECE A VIVRE
TERRASSE**

Murs : peintures non terminées.

Cette pièce est chauffée par un poêle à bois qui est actuellement démonté.

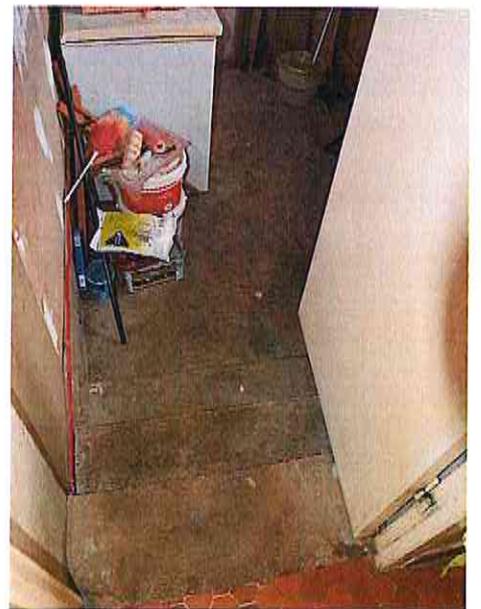
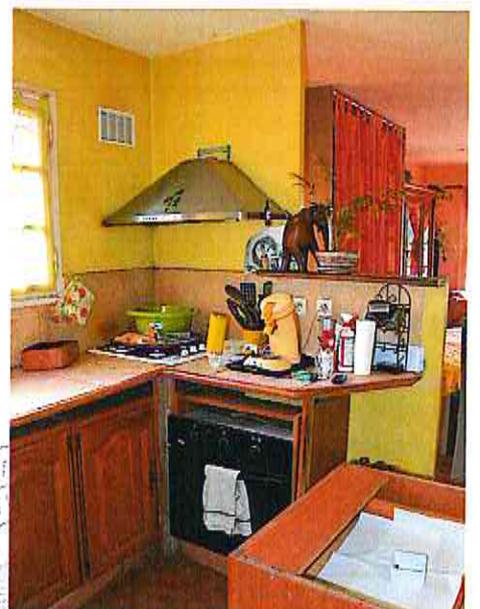
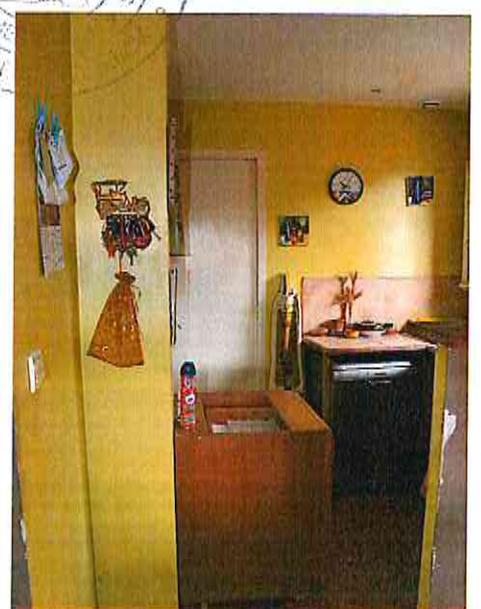
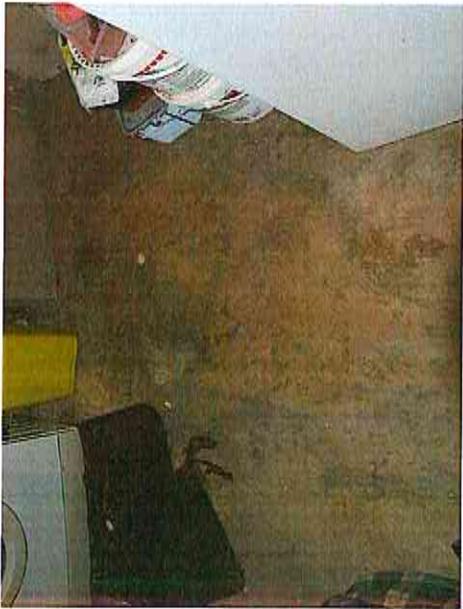
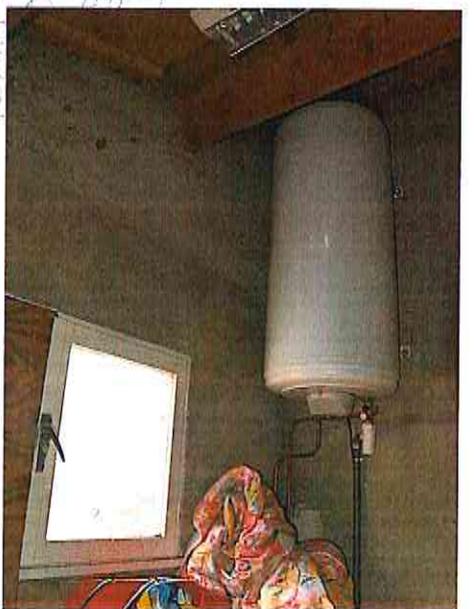
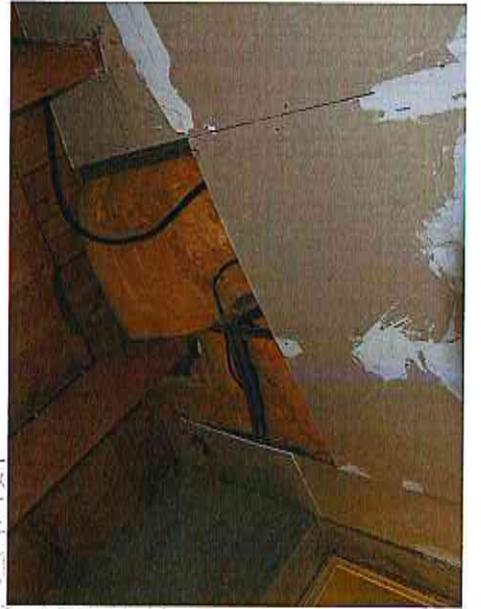
CUISINE ET CELLIER

Le cellier est à l'état brut.

Les placos n'ont pas été terminés d'être posés, l'isolation est apparente côté gauche en entrant dans la pièce dans la partie supérieure du mur.

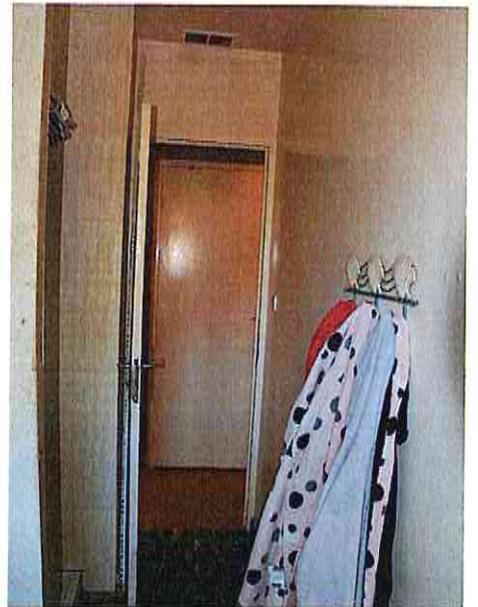
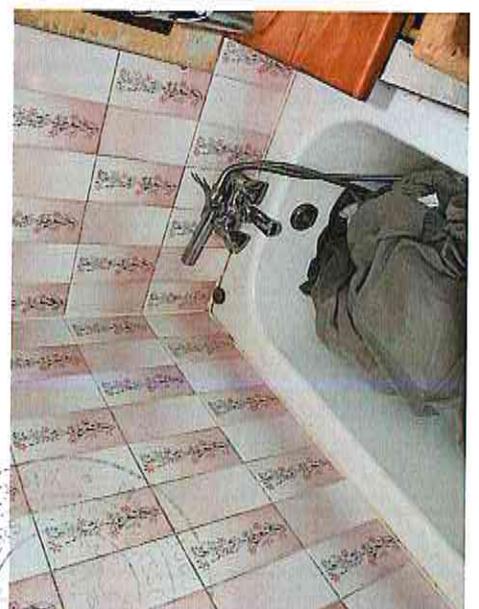
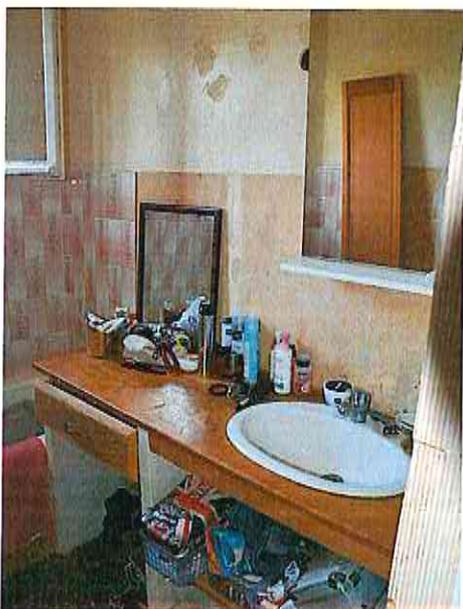
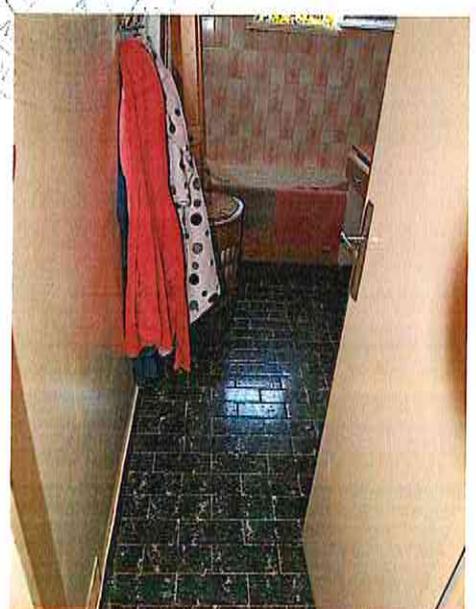
SALLE DE BAINS

Murs : peinture lisse, défraîchie et carrelage autour de la baignoire.

Plafond : peinture défraîchie avec spots halogènes

- Un petit bâti avec une simple planche intégrant un lavabo, robinetterie mitigeur, état d'usage.
- Un simple miroir
- En partie basse, les placards ne sont pas terminés, ils n'ont que les portes.
- Une baignoire avec robinetterie mélangeur, flexible de douche, pommeau de douche état d'usage. Autour de la baignoire, du carrelage rose, ancien, état d'usage.
- Une grille de ventilation VMC au-dessus de la cabine de douche.
- Une cabine de douche avec receveur de douche, flexible de douche, pommeau de douche, carrelage mural au niveau des parois de la douche, un rideau de douche.
- Un petit radiateur électrique ancien
