PROCES-VERBAL DESCRIPTIF

CIFD C/ SCI HI

47 RUE EUGENE VIGNE à BEUCAIRE

Procès-verbal Descriptif

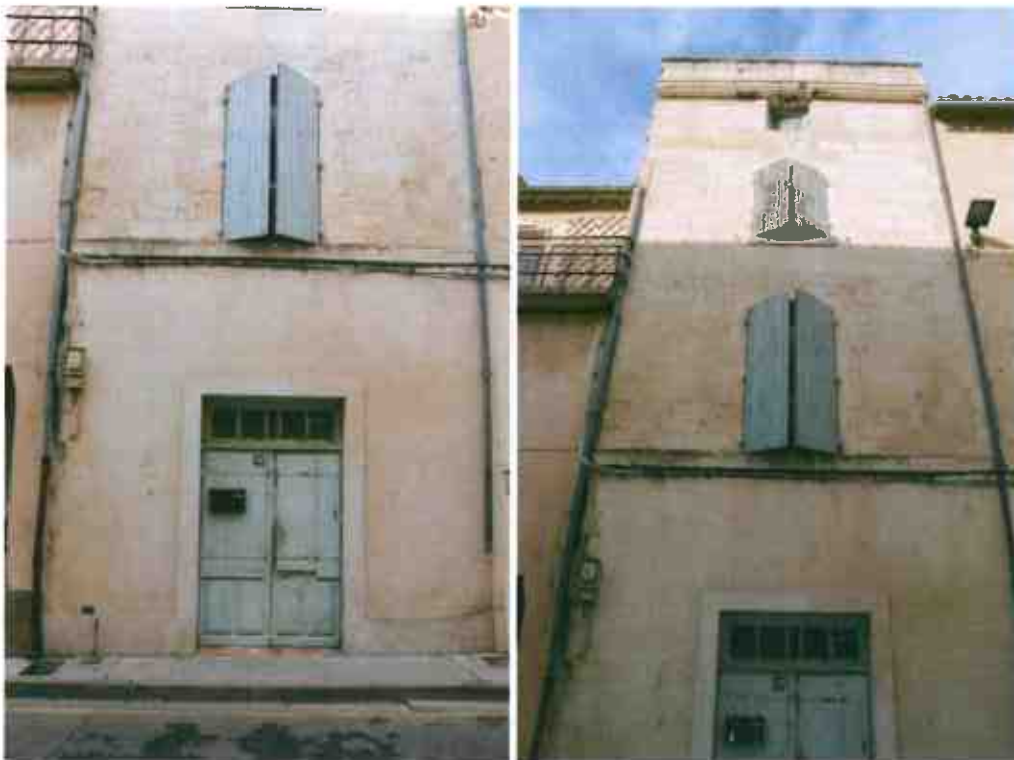
Façade côté rue EUGENE VIGNE

Je constate que les façades sont défraîchies, vétustes avec des fissurations.

Les collecteurs d'eau pluvial, de part et d'autre de la porte d'entrée, sont cassés. Je constate que des fils électriques pendent en façade, côté rue EUGENE VIGNE.

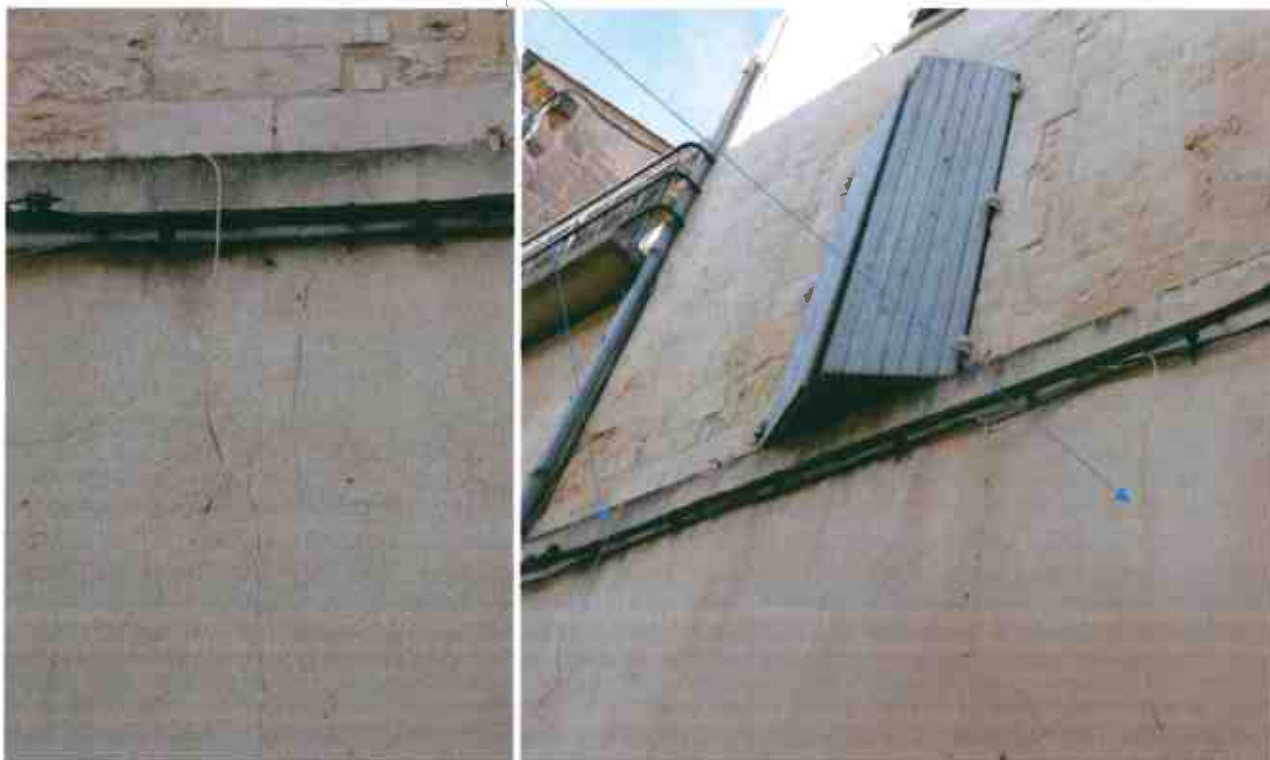
Au premier étage, côté rue EUGENE VIGNE, une fenêtre avec volets en bois vétustes.

Au deuxième étage, une fenêtre avec volets en bois vétustes.

Au troisième étage, une lucarne avec volets en bois vétustes.

En façade au rez-de-chaussée, un enduit défraîchi, vétuste.

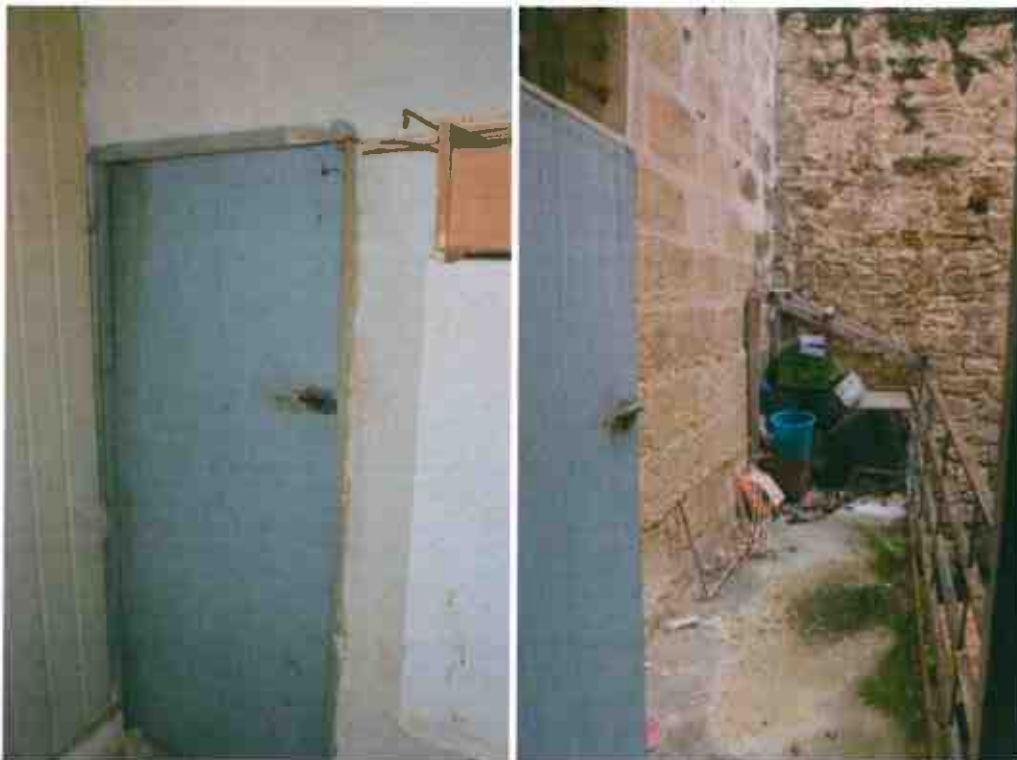
Façade côté cour

Ce studio bénéficie d'un accès à cette cour avec, à cet endroit, une dalle en ciment, un garde-corps métallique rouillé.

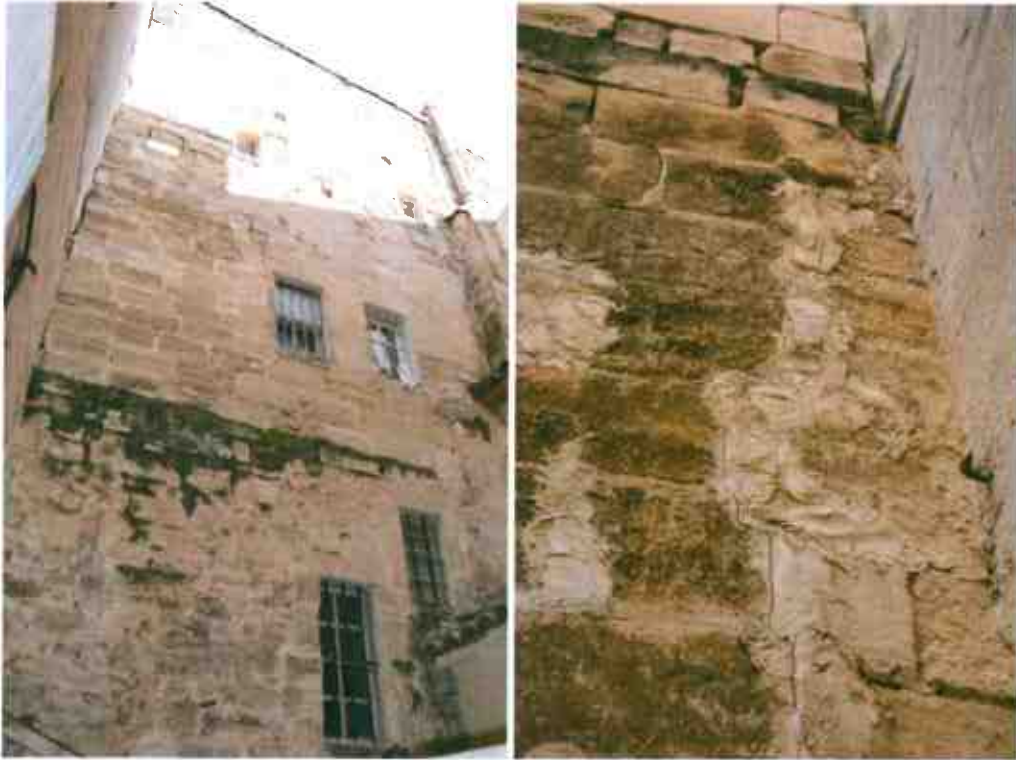
De là, on peut apercevoir la façade de l'immeuble, côté nord, qui est en pierre, ancien, défraîchie avec des fissurations et de grossières reprises au niveau des joints des pierres.

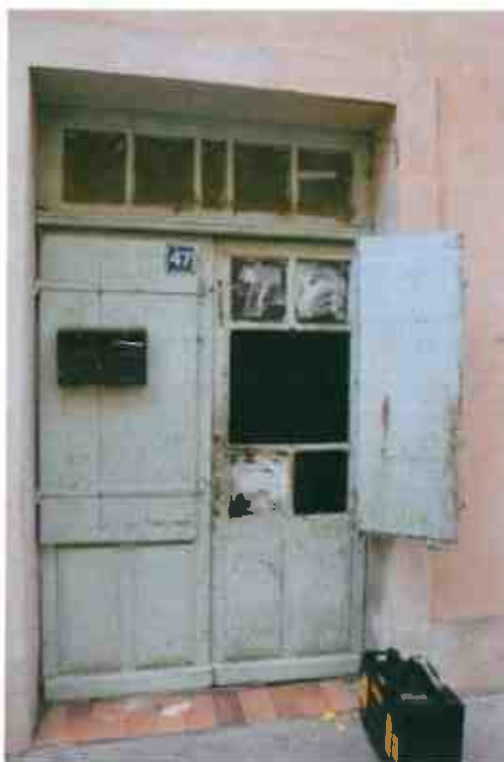
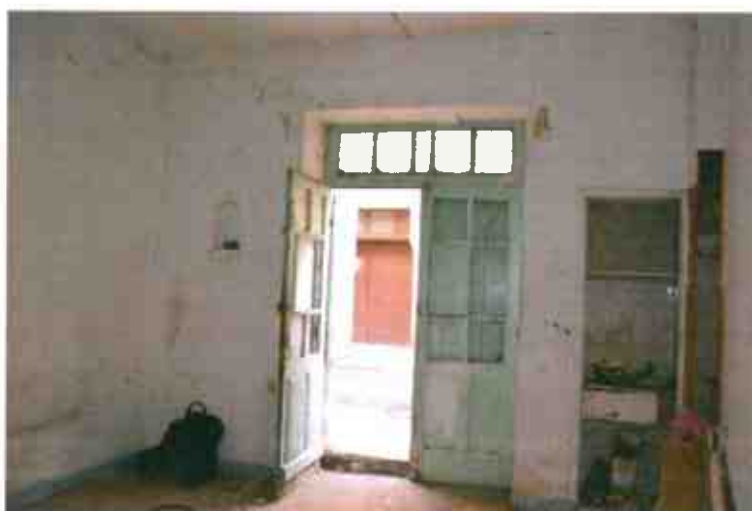
Il s'agit d'une porte en bois totalement vétuste, défoncée, avec volets extérieurs en bois.

On accède à une première pièce en rez-de-chaussée sur rue.
La pièce est totalement vétuste, sol, murs et plafond avec de nombreuses infiltrations, traces d'humidité, moisissure, air vicié.

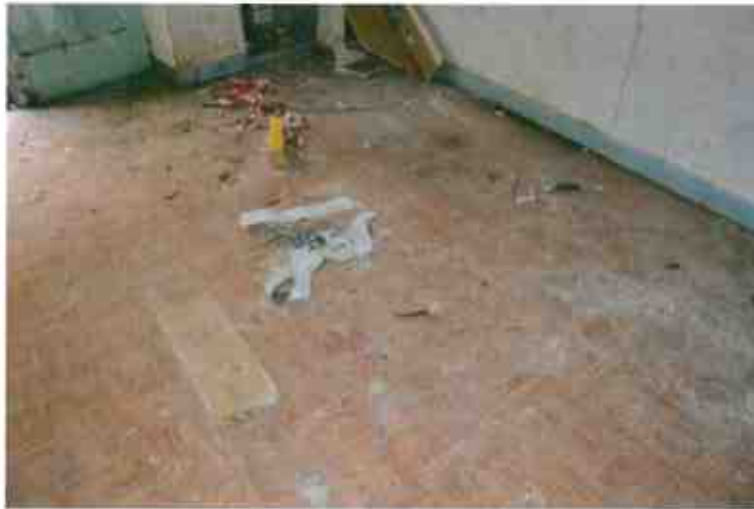
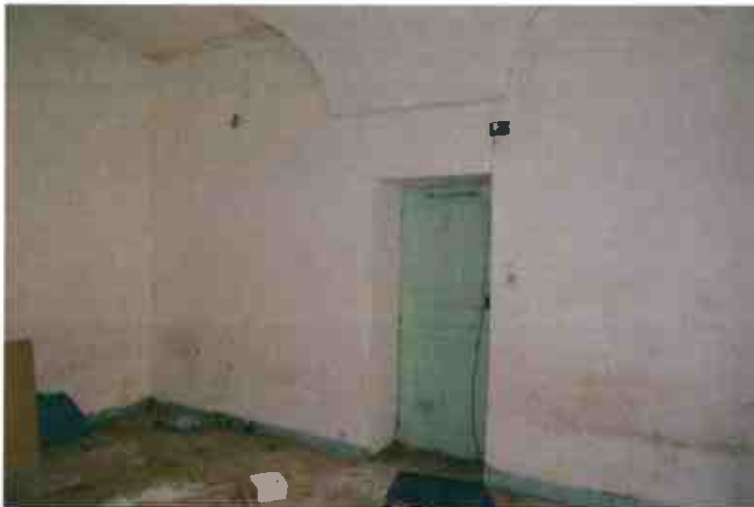
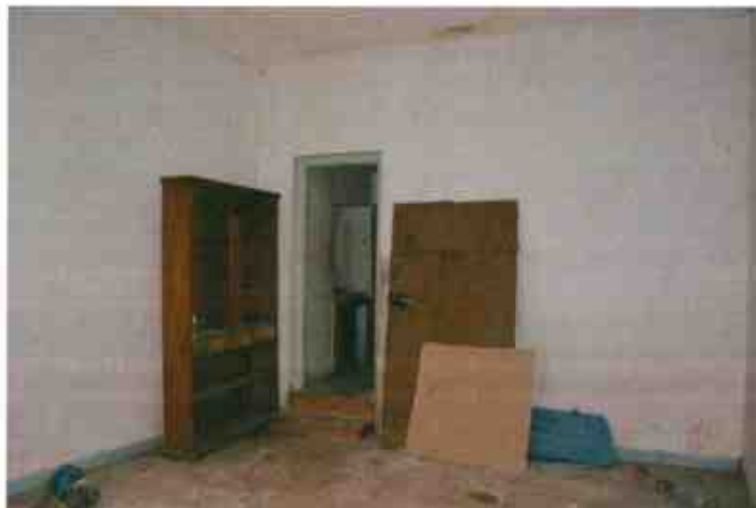
L'installation électrique est totalement vétuste.
Je constate que des câbles électriques pendent.
Au plafond, je constate la présence de traces d'infiltration, d'auréoles d'humidité.

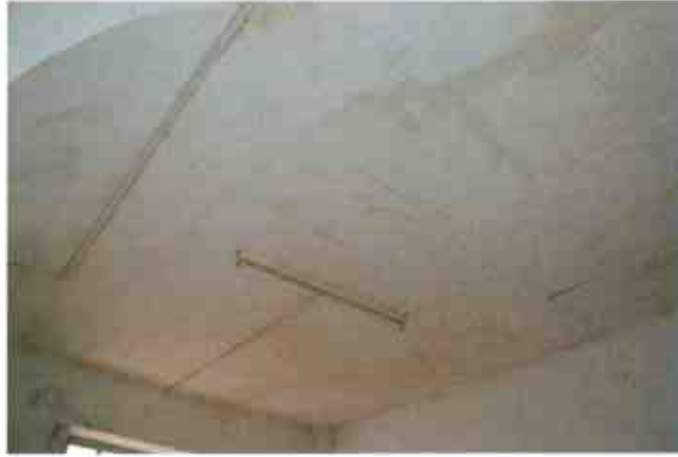
Je constate la présence d'un néon qui est cassé, d'un placard qui est défoncé, côté gauche, avec, à l'intérieur, un disjoncteur, prise électrique arrachée.

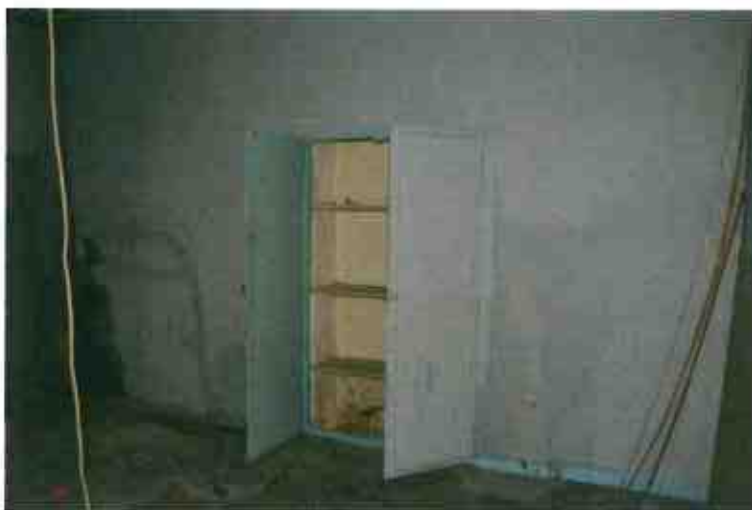
Au sol, auréoles d'humidité avec remontée, moisissure.

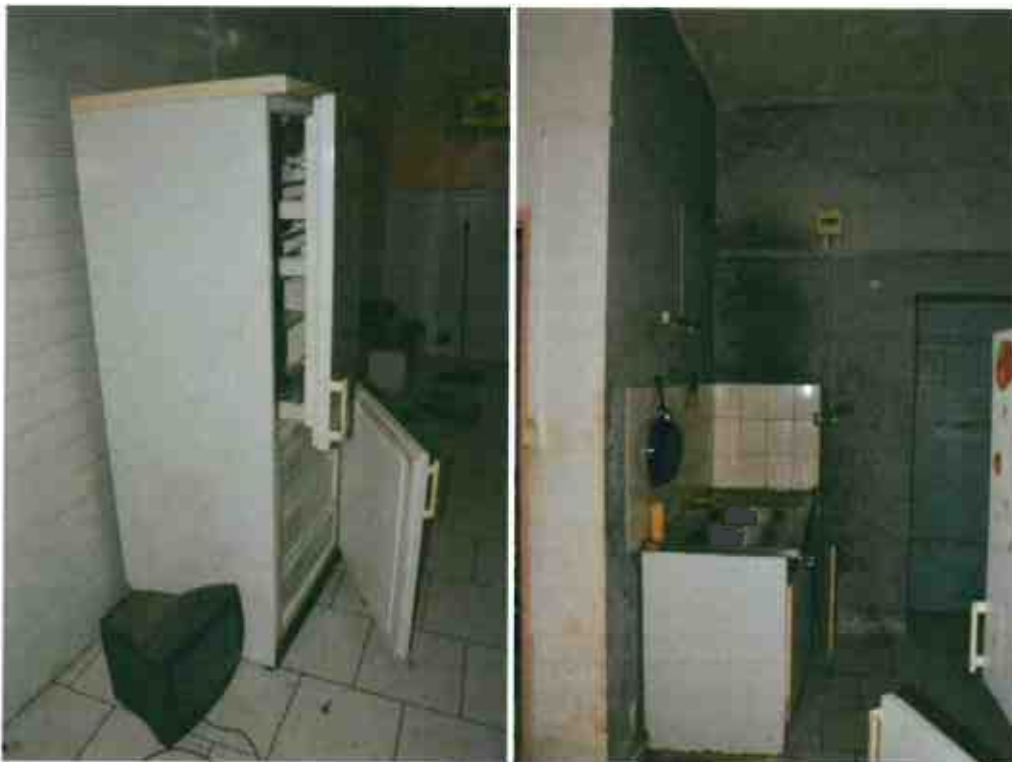
Cuisine

Côté rue EUGENE VIGNE, je constate la présence d'une fenêtre, menuiserie bois, ancienne, simple vitrage, totalement vétuste qui donne donc une vue sur la rue EUGENE VIGNE.

Je constate que des câbles électriques pendent, l'installation électrique est totalement vétuste.

L'installation d'eau est également totalement vétuste, délabrée.

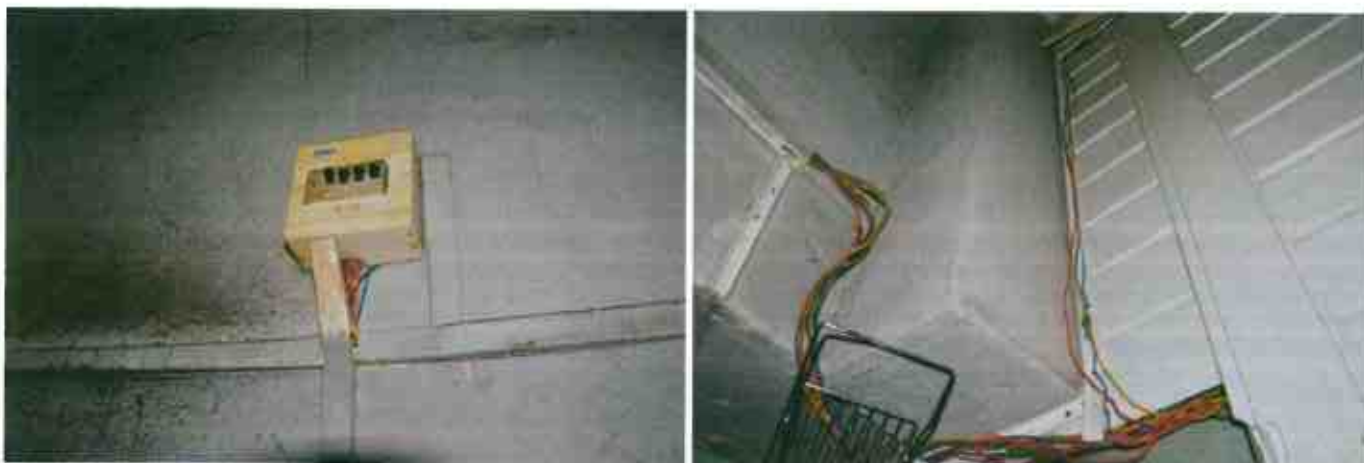
Au-dessus de la porte d'entrée, un disjoncteur, des câbles électriques pendent.

Côté cuisine, un évier totalement vétuste, néon arraché avec fils apparents.

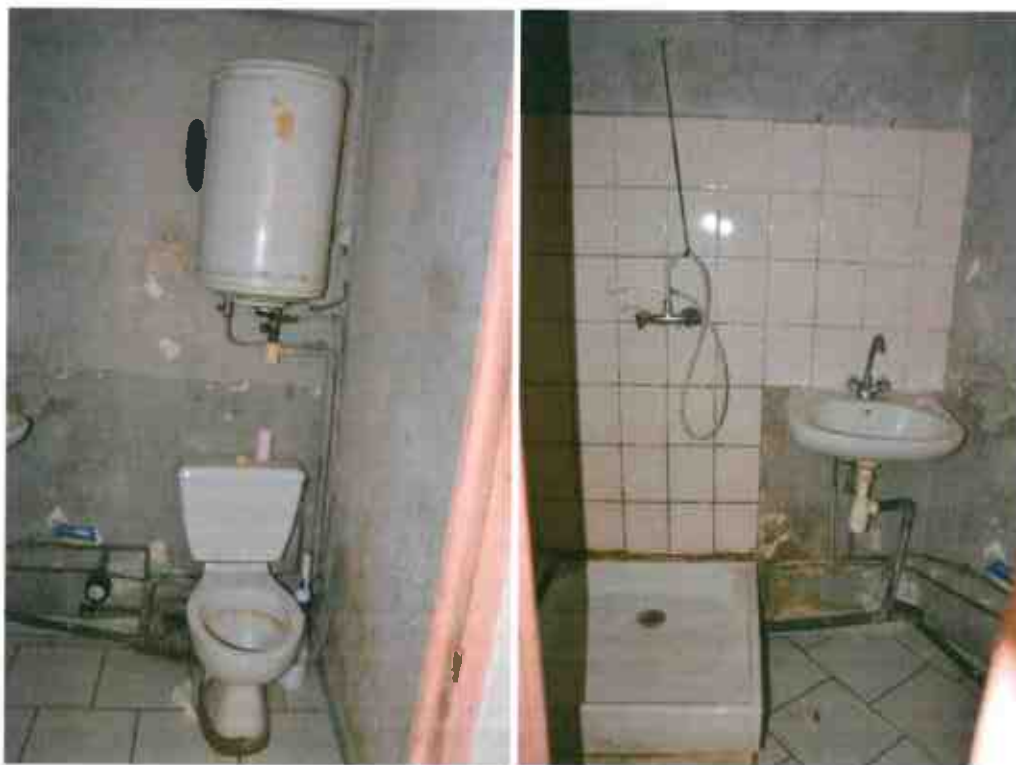
Salle d'eau et WC

La salle d'eau et le WC sont totalement vétustes, délabrés, hors d'usage.

Je constate la présence d'un coin douche, d'un lavabo et d'un WC, hors d'usage.

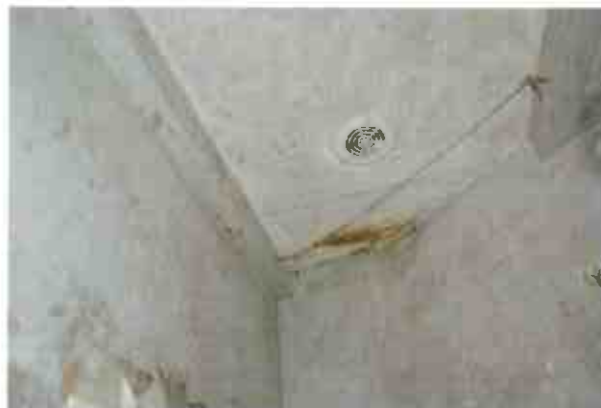
Un cumulus, hors d'usage.
Plafond : un point lumineux, vétuste.
Une grille de ventilation

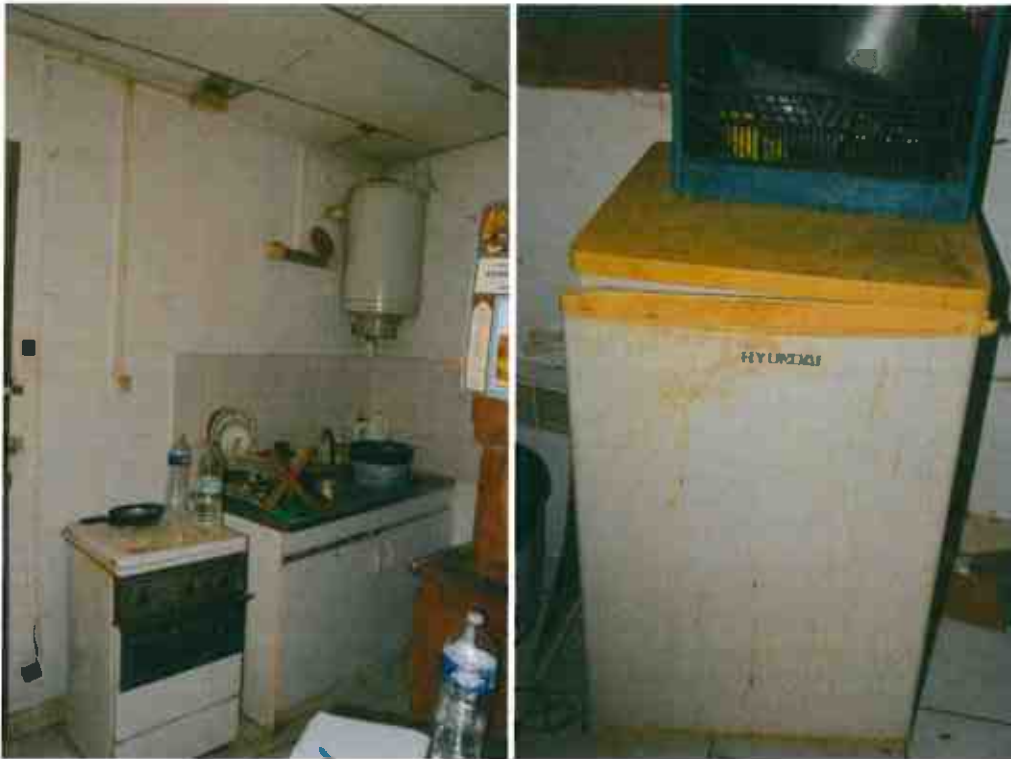
Cuisine

Côté cuisine, je constate la présence d'un évier, d'un cumulus, une gazinière dans un état de délabrement total.

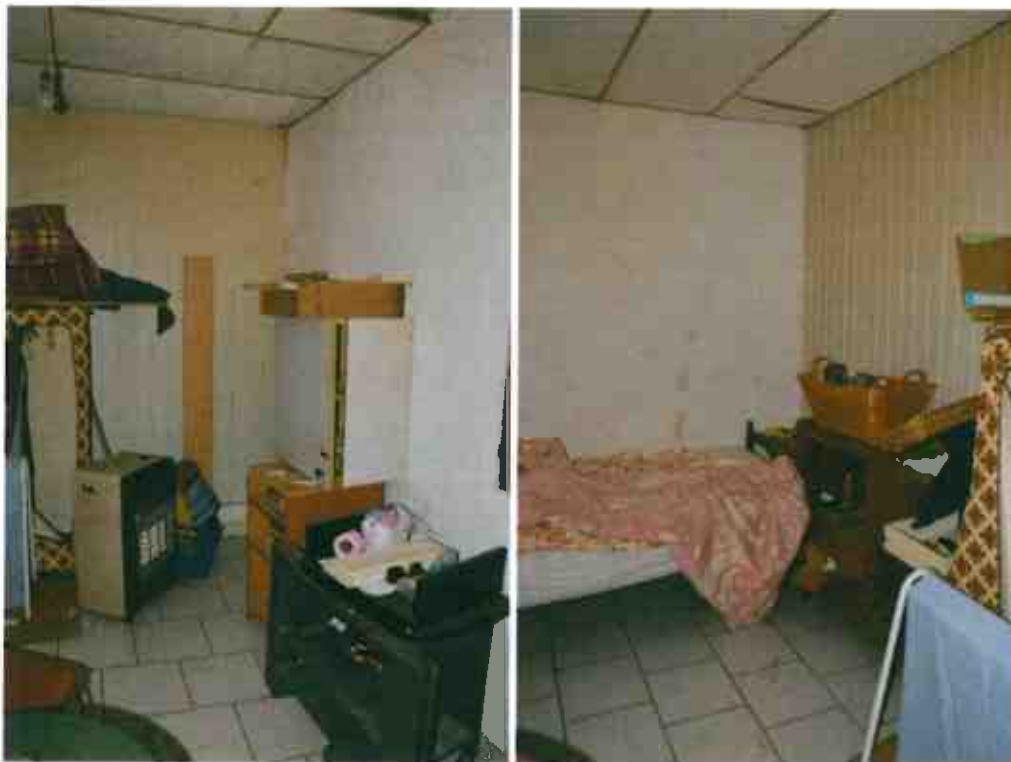
Pièce à vivre

La pièce à vivre est ajourée par une fenêtre située côté cour, côté nord, châssis bois ancien, vétuste.

Volets extérieurs bois, vétustes.

En-dessous, un radiateur électrique arraché du mur.

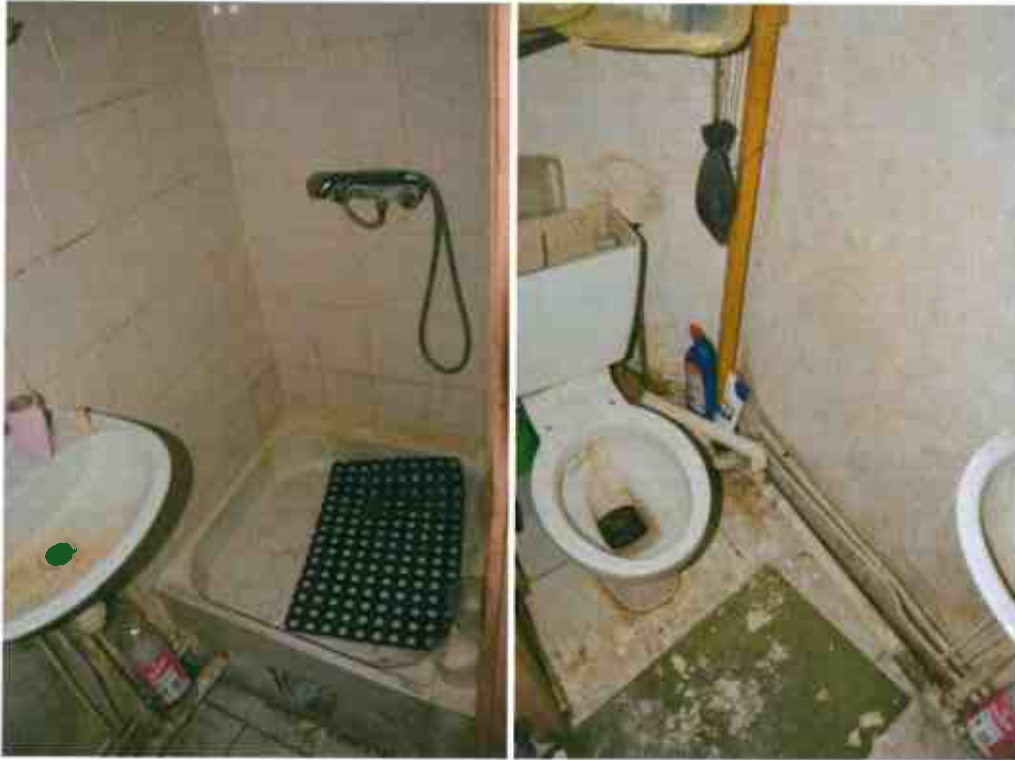
Salle d'eau et WC

La pièce est totalement vétuste, impraticable.

Un lavabo fixé au mur, un receveur de douche, un WC dans un état de délabrement total.
Les sol, murs et plafond sont recouverts de moisissure avec dégâts des eaux, infiltrations.
L'installation électrique est totalement vétuste.

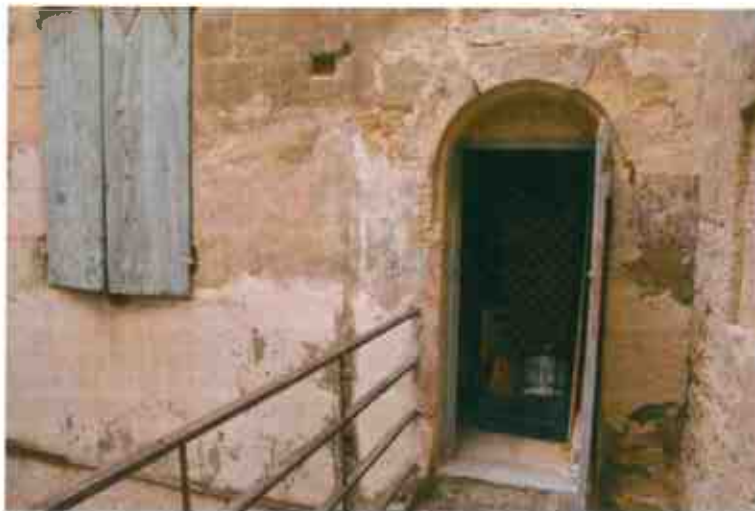
Accès cour intérieur côté nord

Cet appartement bénéficie d'une porte qui communique avec une cour intérieure située côté nord qui n'appartient pas à l'immeuble objet du présent procès-verbal descriptif. Devant la porte qui donne accès à la cour, se trouvent, au sol, une dalle, un garde-corps métallique rouillé.

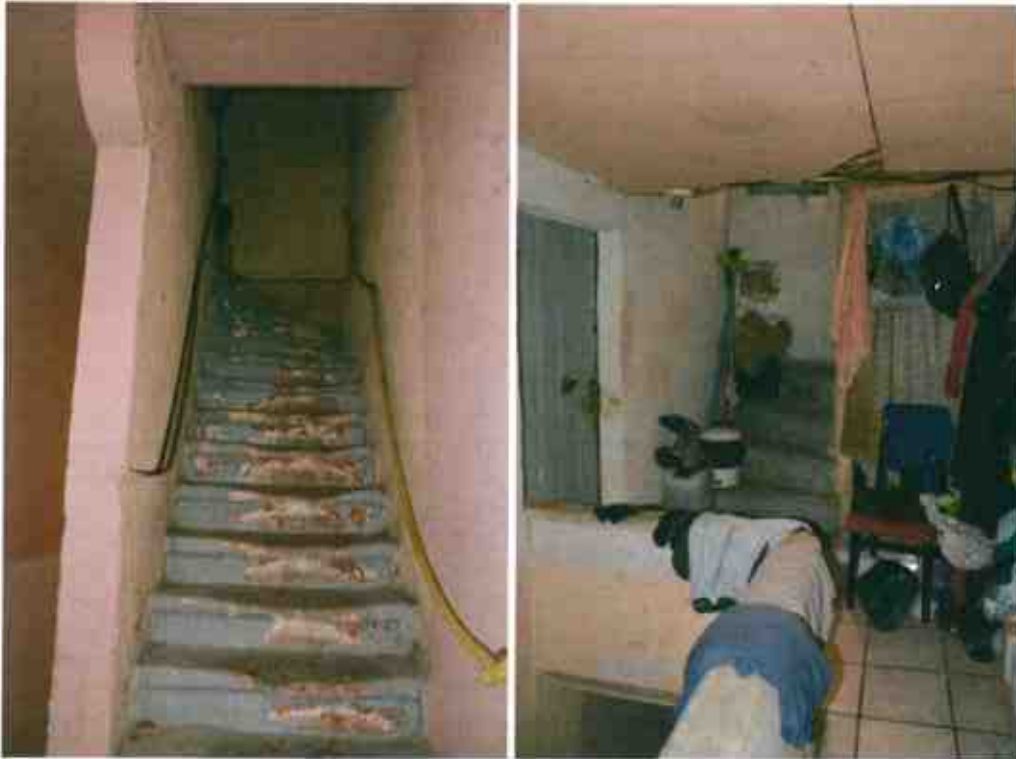
Cage d'escalier du premier étage vers le deuxième étage

La cage d'escalier est totalement vétuste.

Je constate que les marches sont usées, les rampes sont cassées et les peintures sont vétustes. Sur le palier du 2^{ème} étage, au sol, du carrelage vétuste.

Plafond : peinture vétuste, des câbles électriques pendent. L'ensemble est extrêmement sale, crasseux.

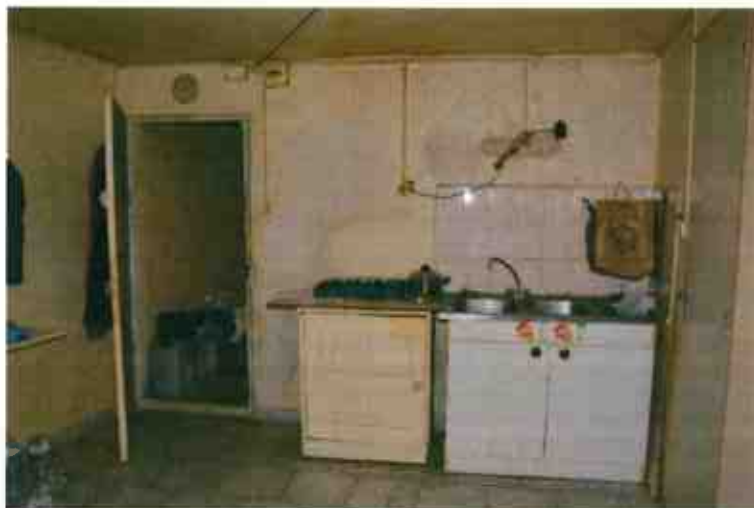
Un coin cuisine avec un meuble évier double inox avec robinetterie mélangeur en très mauvais état

Autour, du carrelage blanc, très sale avec moisissure
Un emplacement pour néon
Je constate que l'installation électrique est non réglementaire.
Au-dessus de la porte d'entrée, un petit tableau électrique.
Sous l'évier se trouve un compteur d'eau

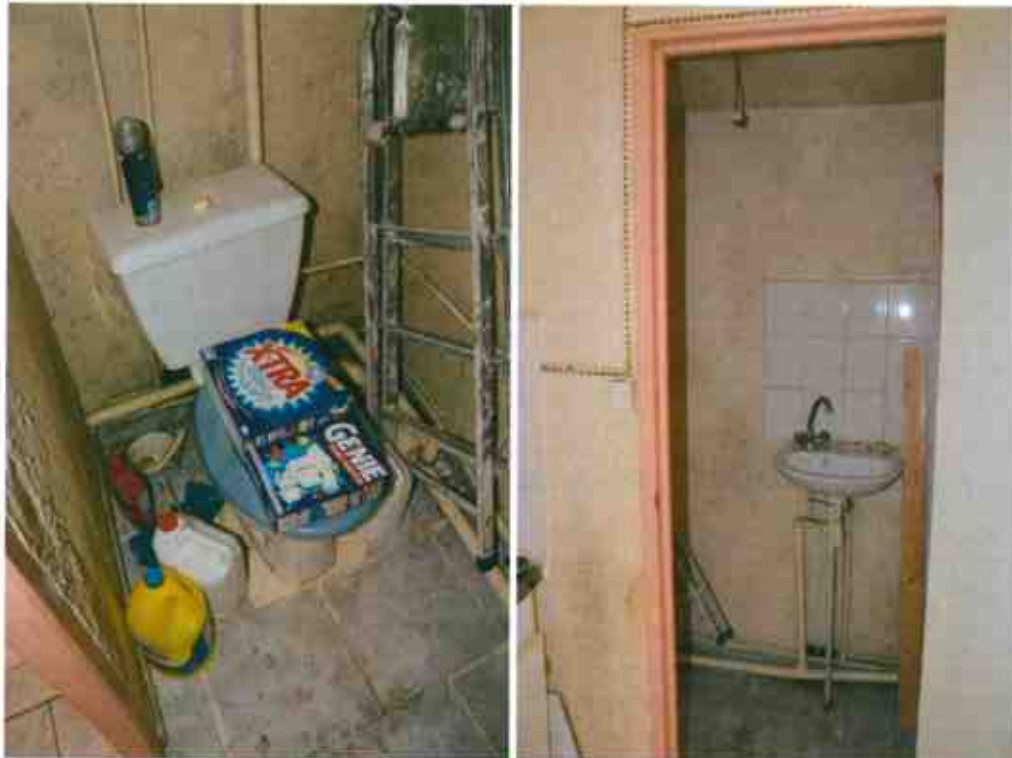
Un WC totalement vétuste

Murs : je constate la présence de fissurations

Une douche dans un état complètement délabrée avec moisissure.

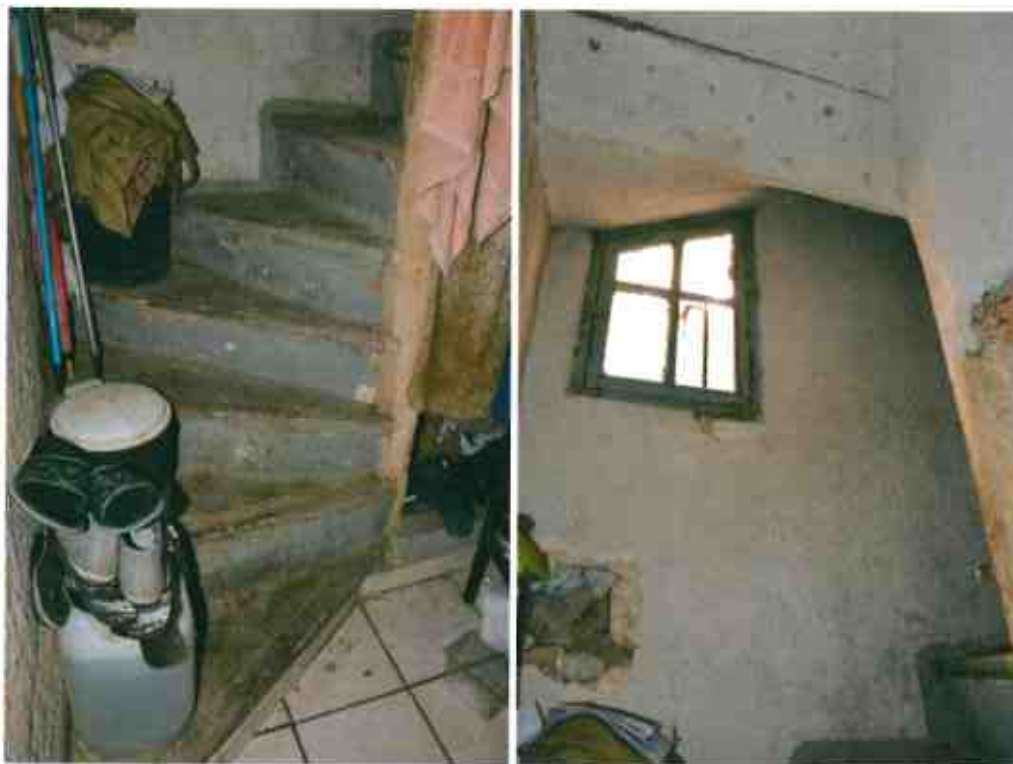
Escalier vers les greniers au 3^{ème} étage

La cage d'escalier est dans le même état de délabrement que le reste des parties communes.
La cage d'escalier est ajourée par un fenestron, côté cour, en bois, totalement délabré.
Les nez de marches sont abimés, usés, cassés.
L'installation électrique est totalement vétuste.
Je constate la présence d'un point lumineux cassé sur le palier du 3^{ème} étage

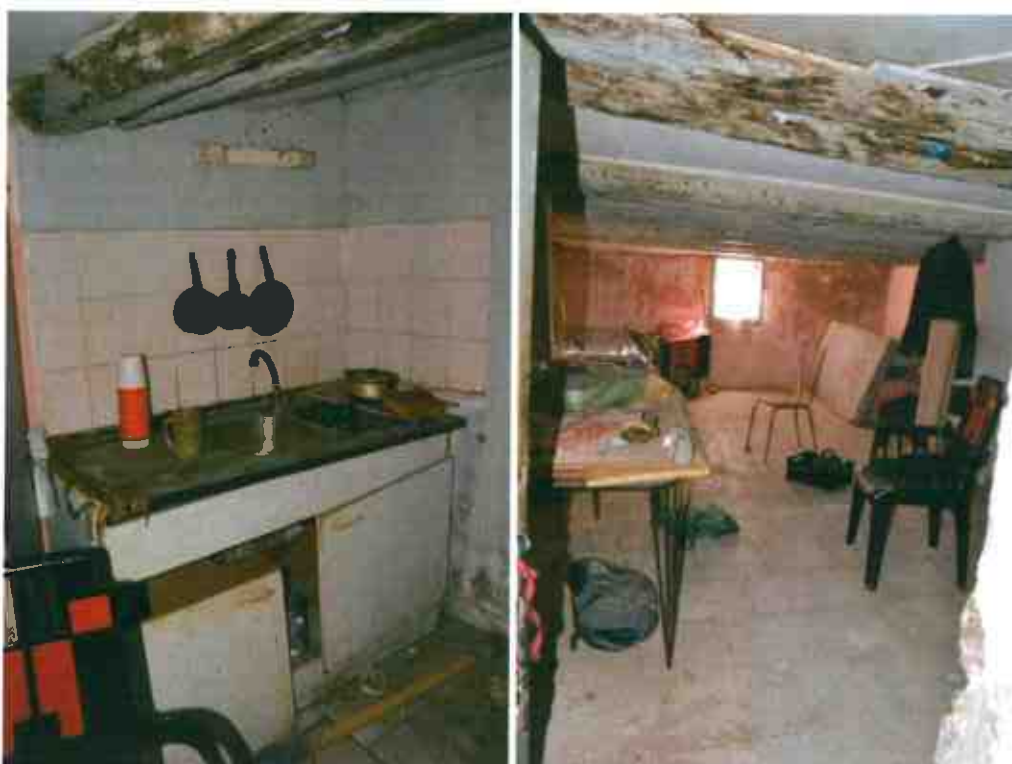
Un coin cuisine avec un meuble évier double inox, égouttoir et robinetterie totalement vétustes, hors d'usage.

Un néon cassé.

Je constate la présence de grandes traces d'humidité et de traces de moisissure sur tous les pans de mur.

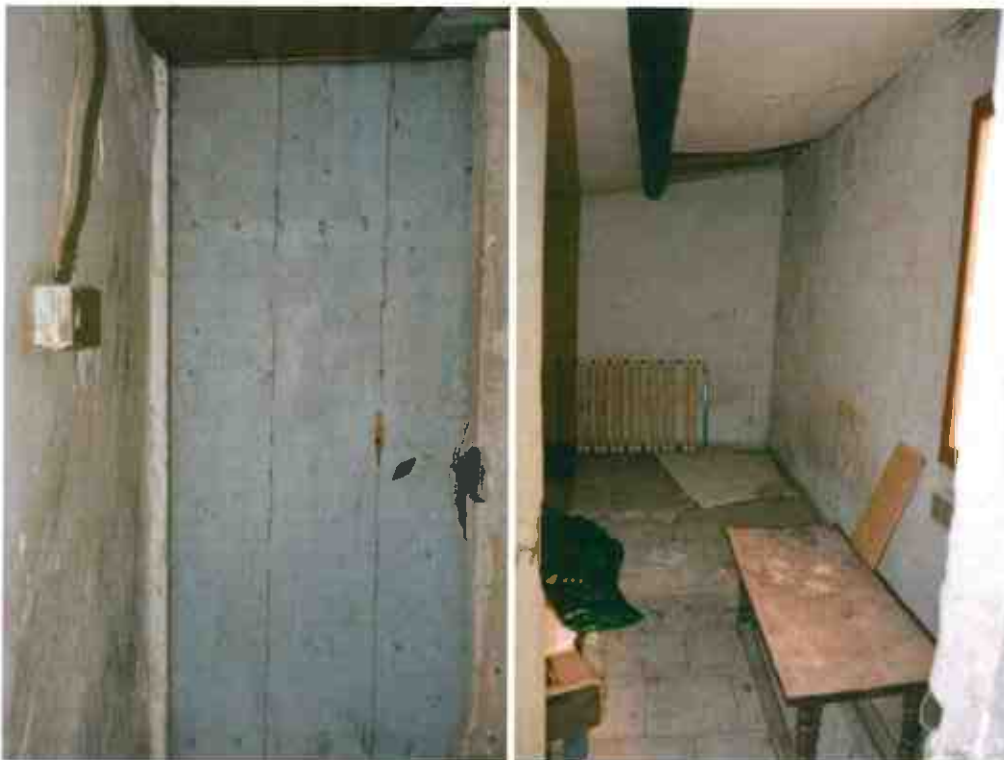
Ce studio grenier est de le même état de délabrement que le studio grenier précédent.

Je constate que le plafond est crevé avec charpente au-dessus apparente.

Je constate la présence de traces d'humidité, de grandes traces de moisissure, infiltrations d'eau.

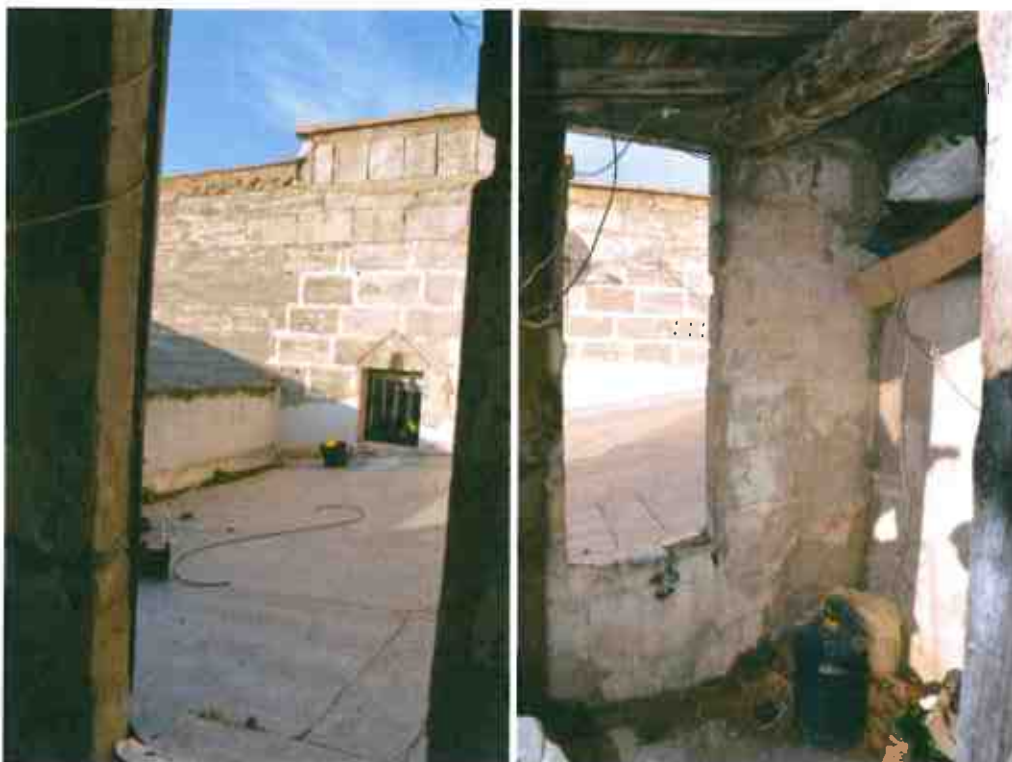
Toit terrasse côté cour

Je constate que le toit terrasse est délabré, vétuste.

Sol : un solin et présence d'une antenne râteau, un garde-corps métallique en mauvais état côté cour.

Je constate la présence de câbles électriques qui pendent, d'une antenne parabole, une deuxième antenne râteau, des gravats.
