Dossier : 107966

Procès-verbal Descriptif

La commune de ROCHEFORT-DU-GARD, 18 boulevard Claude Debussy.

Une maison d'habitation de plain-pied avec garage et jardin attenant, cadastrée section C numéro 1223, lieudit 18, boulevard Claude Debussy.

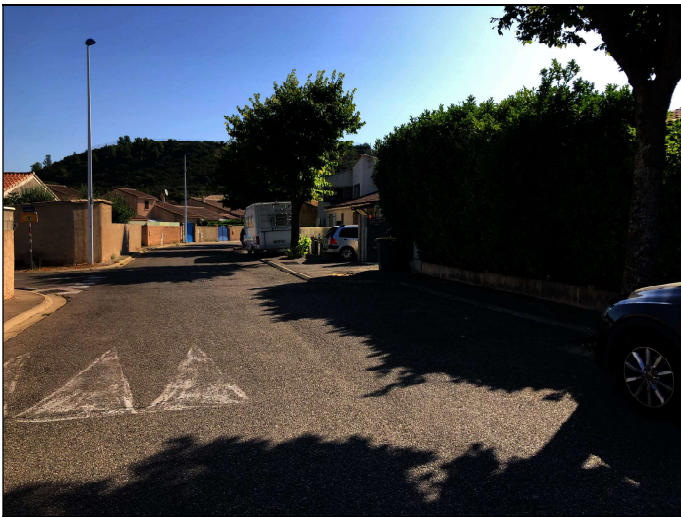
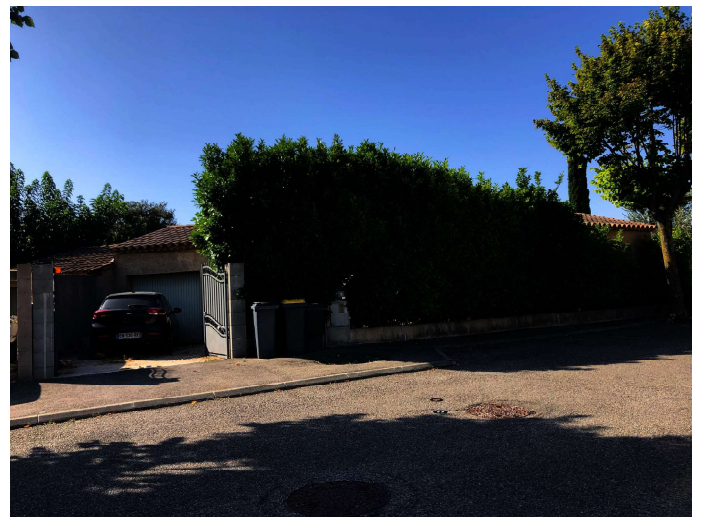
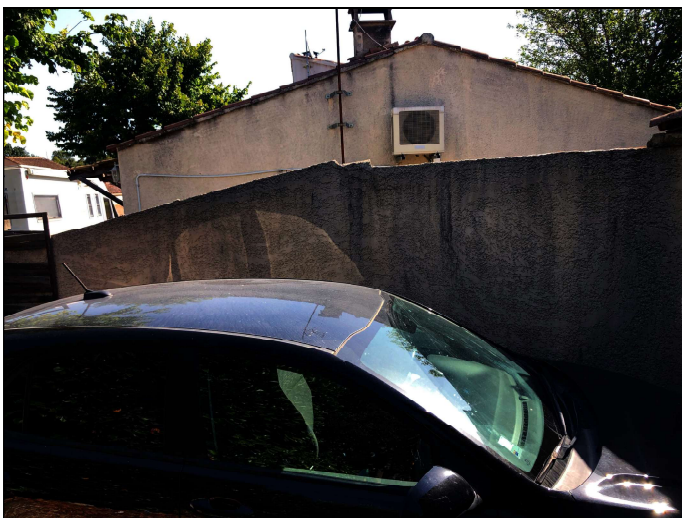
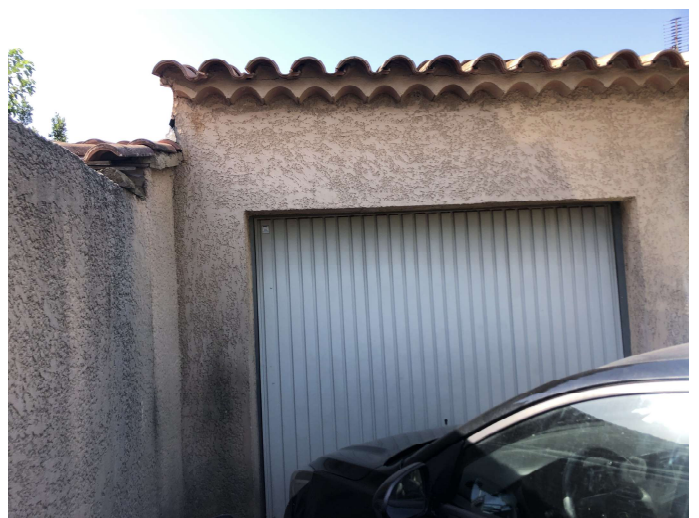
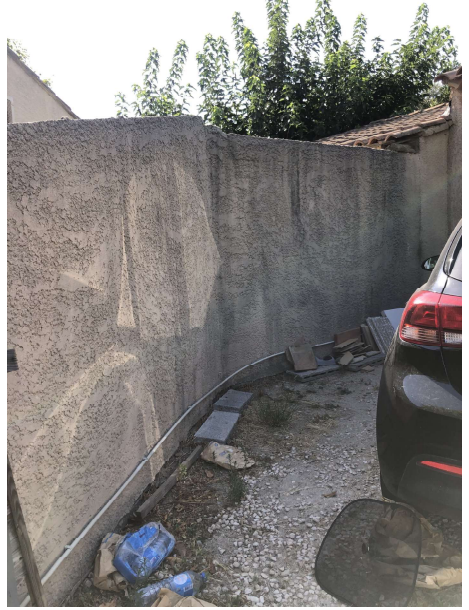
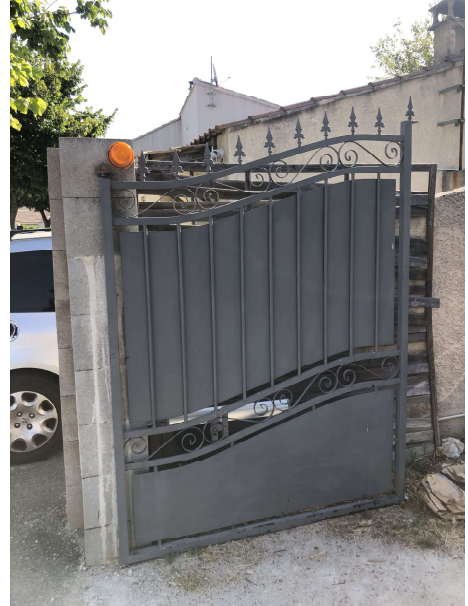
MURS CLOTURES PORTAIL ENTREE JARDIN FACADES TOITURE

La maison est close par un petit mur de clôture surmonté d'une clôture grillagée avec une haie de laurier-sauce. Mur de clôture état d'usage, enduit ancien, traces noires.

En entrant côté gauche, tout d'abord un mur de clôture avec un crépi ancien et traces noires, quelques fissurations, ensuite se trouve le garage. Après le garage également, quelques fissurations.

Côté Sud-Ouest, là aussi un petit mur de clôture, enduit ancien en mauvais état avec délitement, surmonté de brise-vue en bois. La maison est construite en limite de propriété côté Sud-Ouest.

Les façades de la maison sont recouvertes d'un enduit crépi avec traces noires, quelques délitements en partie basse.

A l'angle de la maison côté Ouest, une fissuration importante (fissuration verticale) qui rejoint la tuile de rive. Cette fissure se prolonge horizontalement jusqu'à la jonction au niveau du mur de façade.

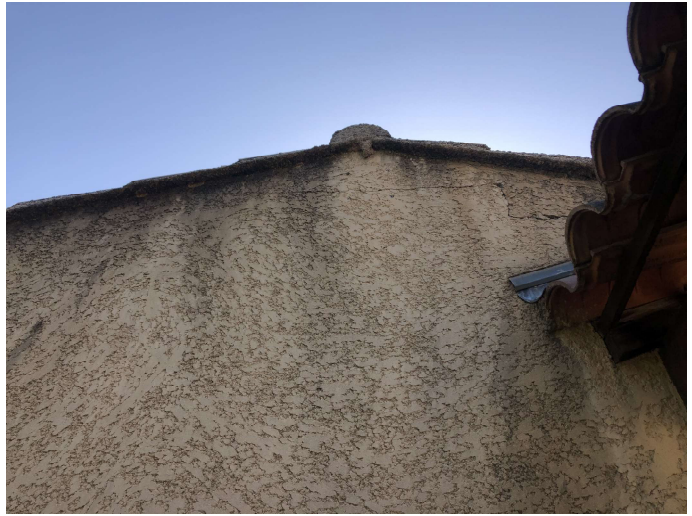
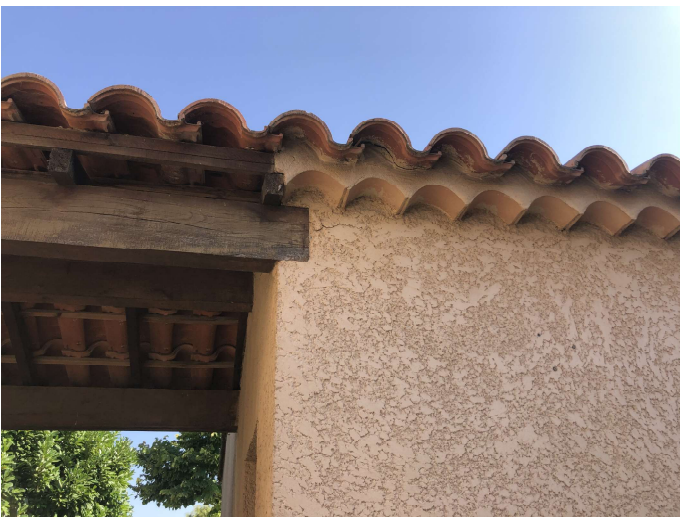
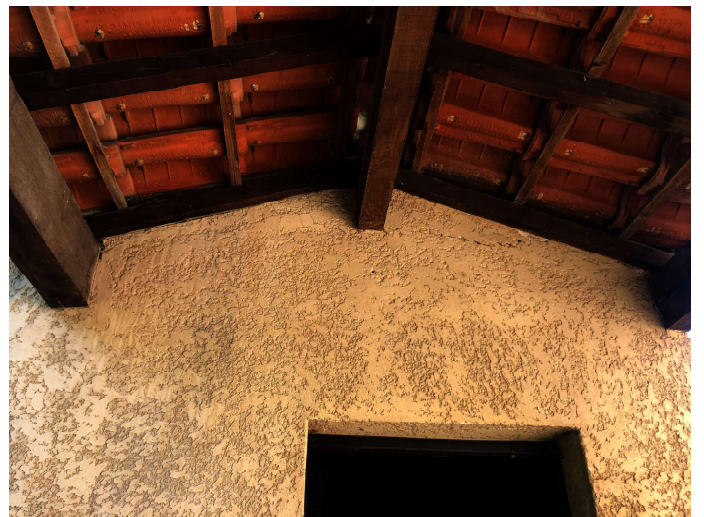
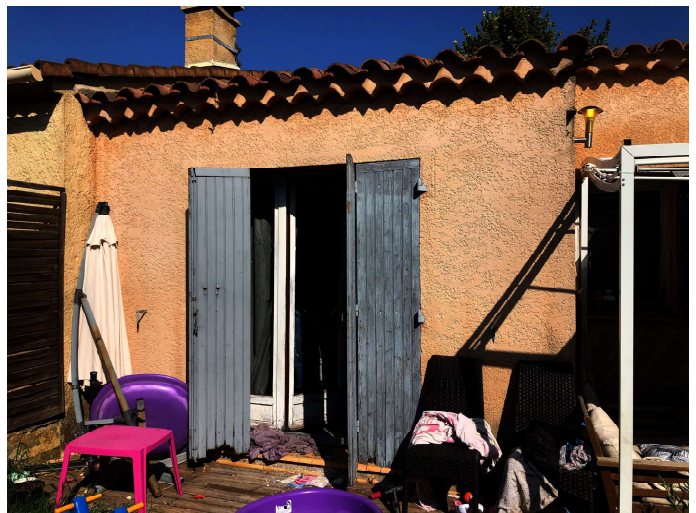
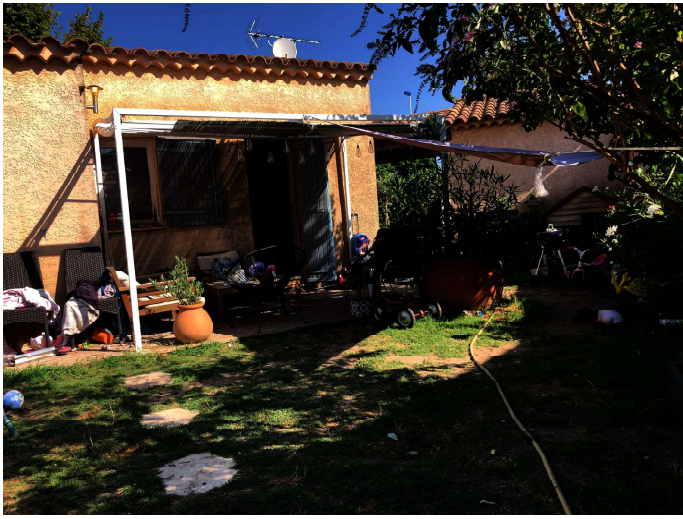
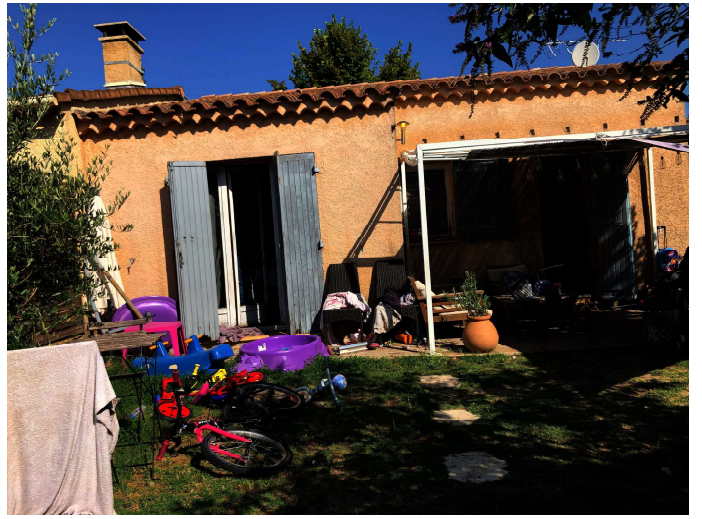
FACADES DU GARAGE - FACADES MAISON - MURS DE CLOTURE - JARDIN

Le garage est donc construit en limite de propriété côté Nord-est. Là aussi les enduits de façades sont en mauvais état d'entretien, grandes traces et quelques délitements.

A signaler fissuration au niveau du mur de garage, au-dessus de la petite toiture qui relie la maison au garage, il s'agit d'une fissure en escalier.

La fissure se prolonge en dessous de la toiture, au-dessus de la porte en bois qui permet d'entrer dans le garage.

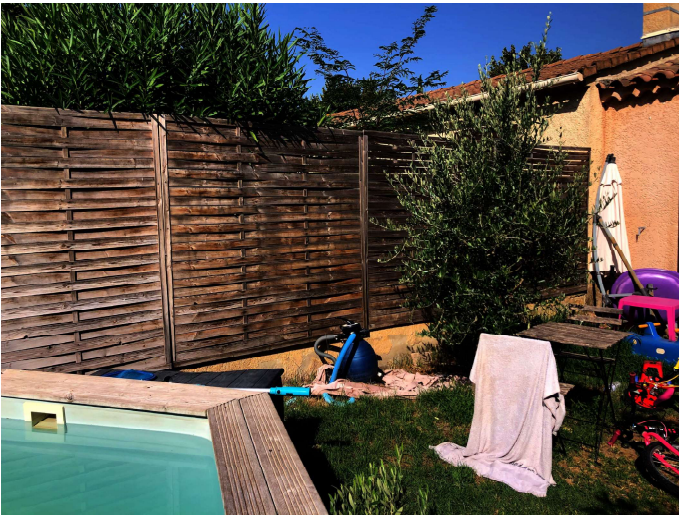
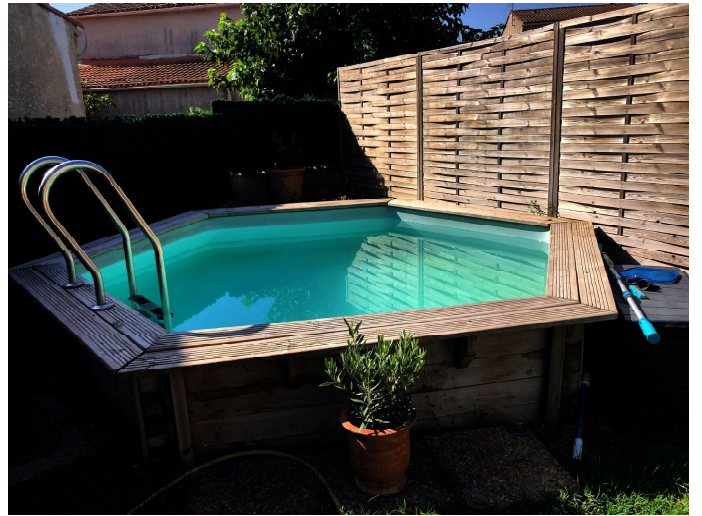
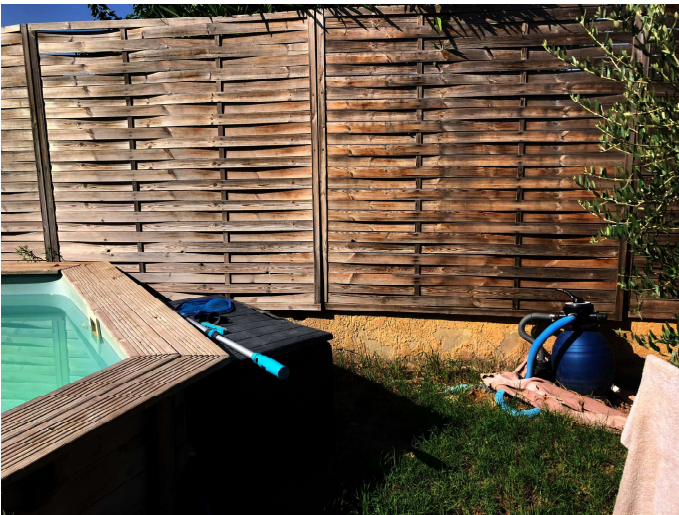
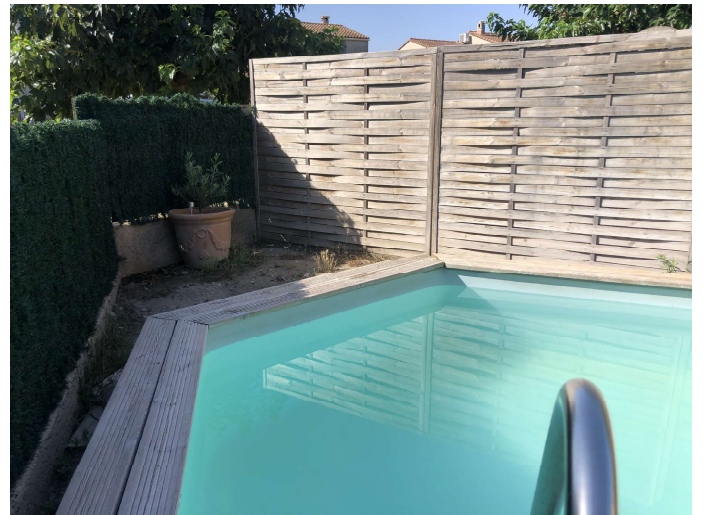
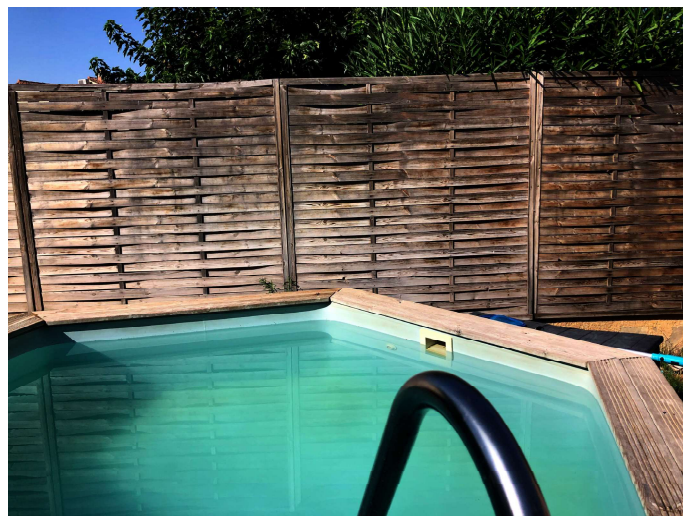
PISCINE SEMI ENTERREE

Sol : hexagonal en bois avec liner, une échelle, elle fait environ 3 m de diamètre.

La piscine est semi-enterrée d'une profondeur d'environ 1 m, elle est en état de fonctionnement.

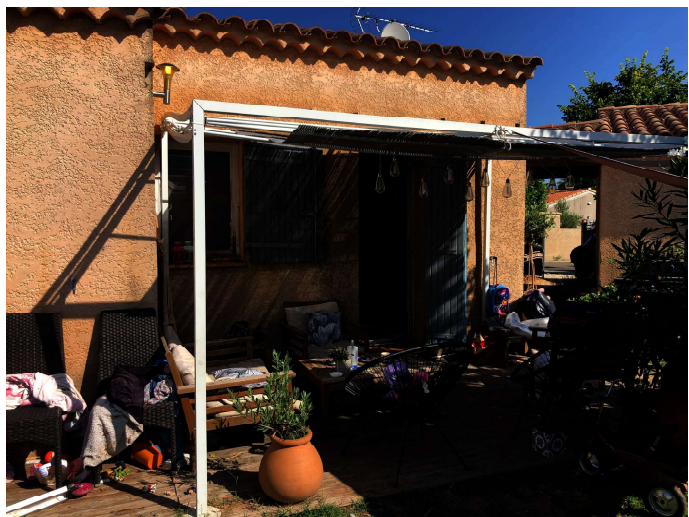
TERRASSE

A cet endroit, les murs de façade sont dans le même état avec points de traces noires.

Une terrasse avec un plancher en bois.

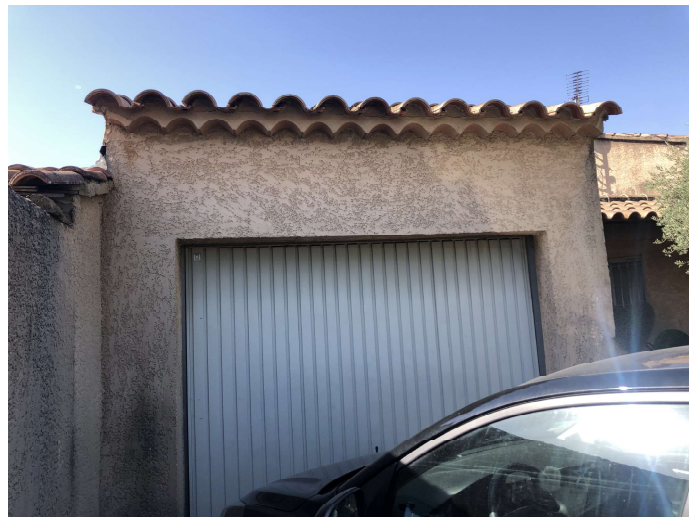
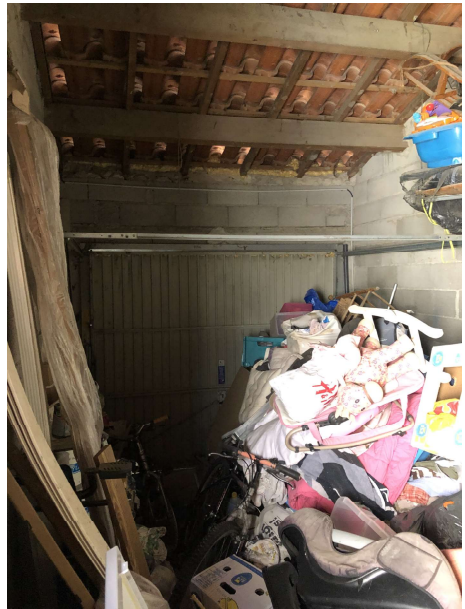
GARAGE

Le garage est totalement encombré, il est à peine possible d'entrer à l'intérieur.

Porte : le cadre de la porte en bois est abîmé.

Le garage est très sale et en mauvais état d'entretien.

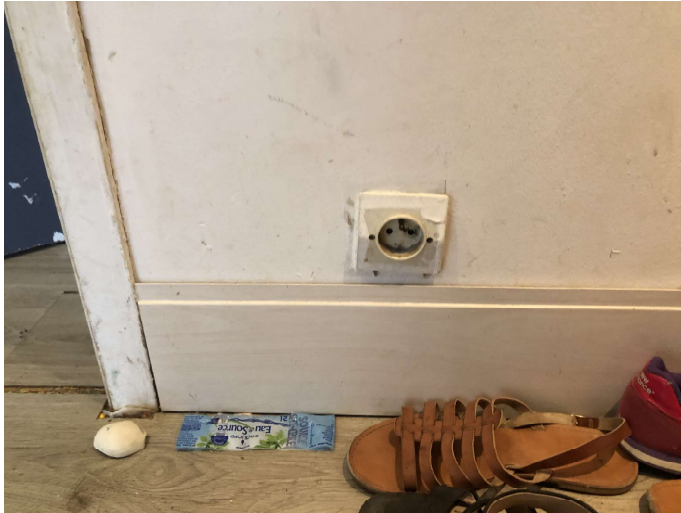
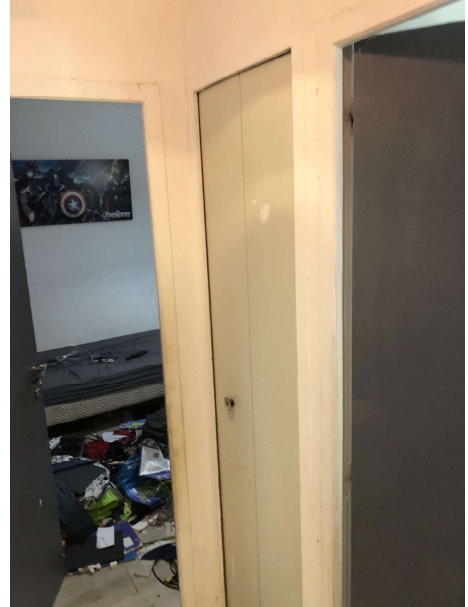
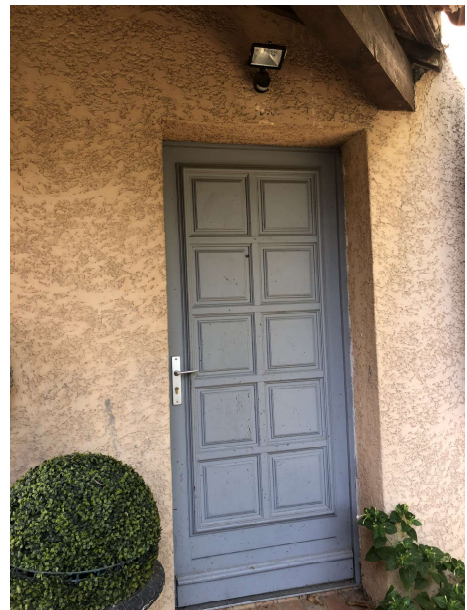
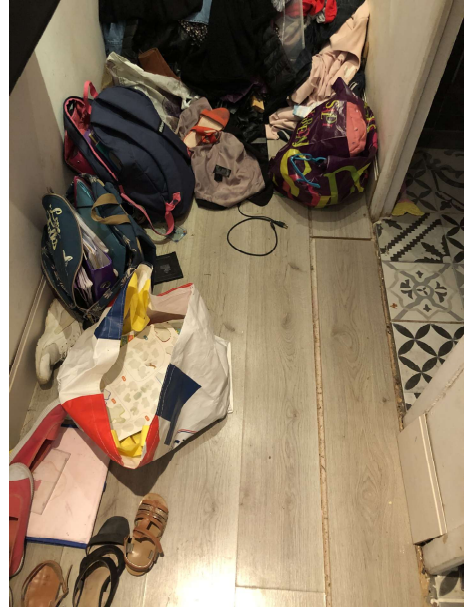
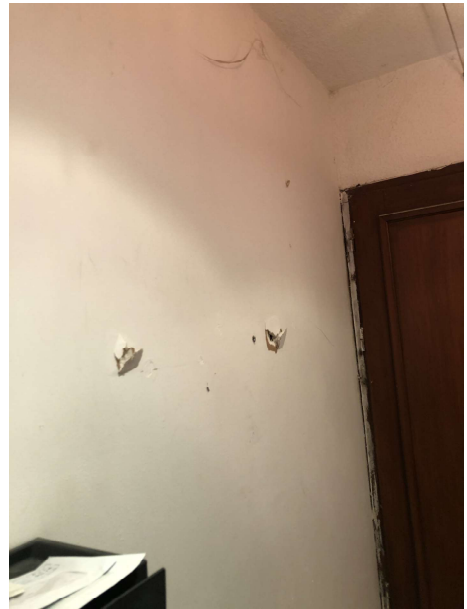
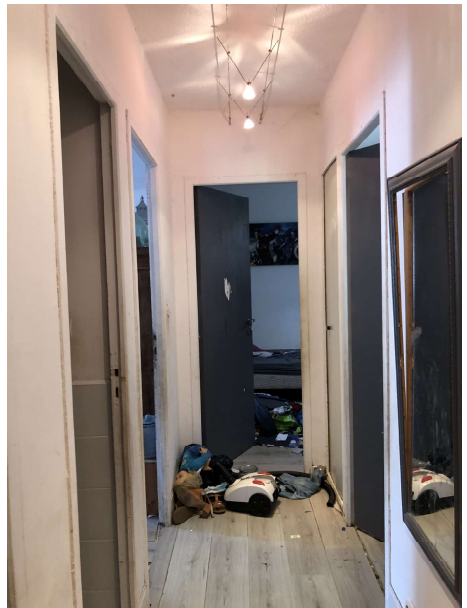
PORTE D ENTREE ET COULOIR

Sol : au sol, un parquet en mauvais état.

Plinthes : arrachées.

Murs : peinture blanche en mauvais état.

Deux trous derrière la porte.

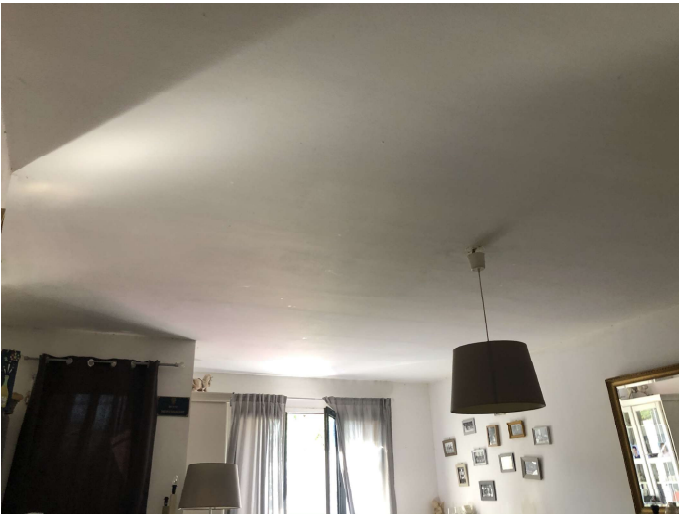
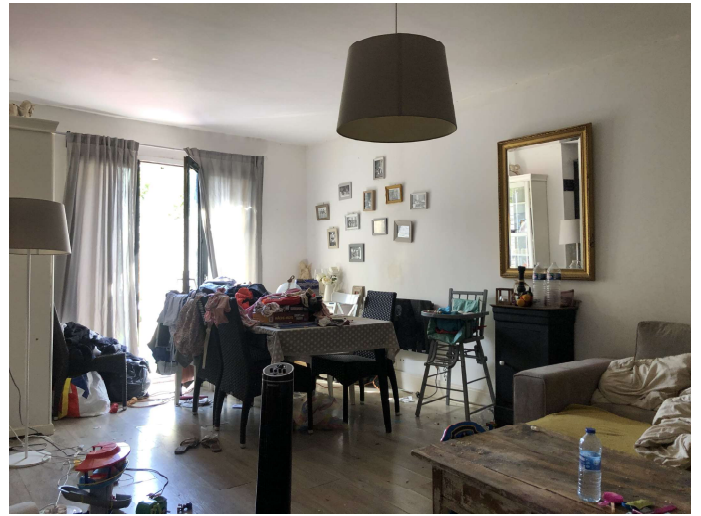
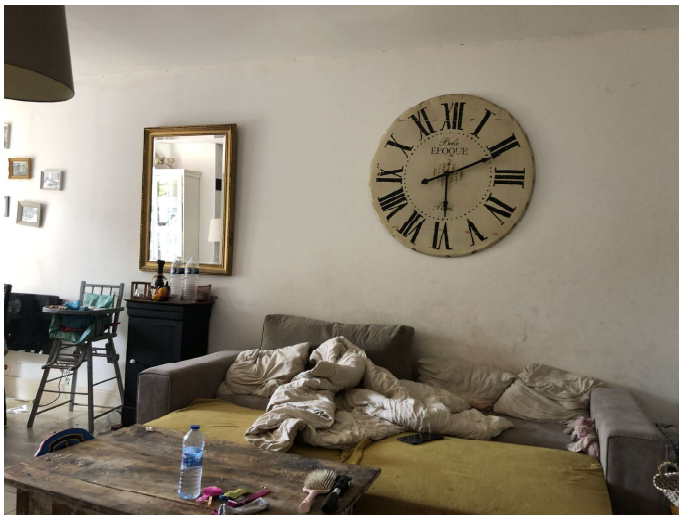
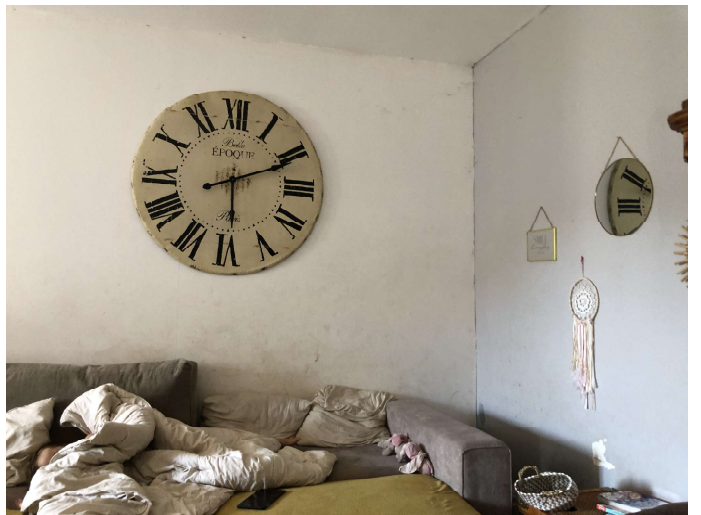
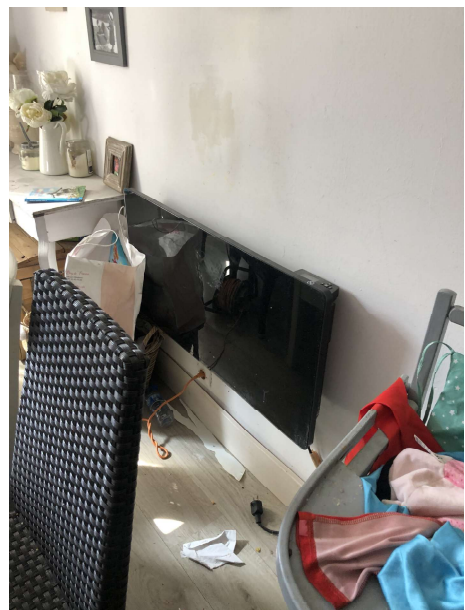
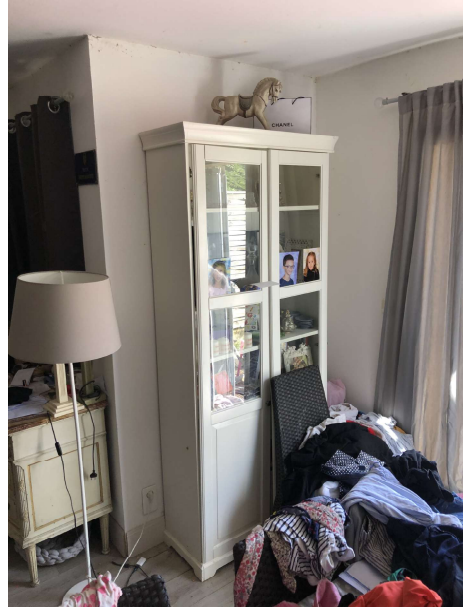
PIECE A VIVRE

Porte : en bois petits carreaux en mauvais état.

Sol : un parquet en mauvais état, mal posé.

Prises électriques et boîtiers interrupteurs en mauvais état. Les boîtiers ne sont pas correctement placés, certains sont déboîtés.

Cette pièce est ajourée coré Sud-est par une porte-fenêtre deux vantaux, châssis bois en très mauvais état, les vitres sont brisées. Volets extérieurs en bois en mauvais état.

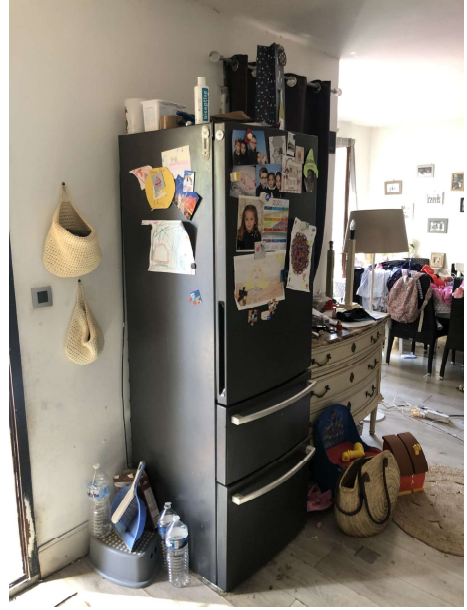
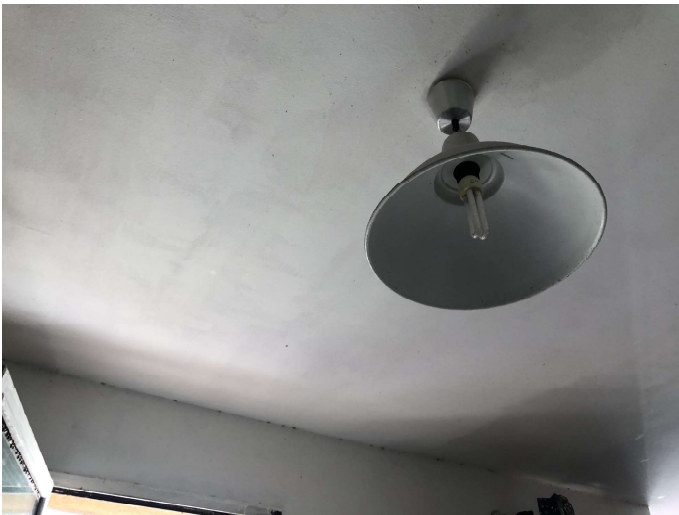
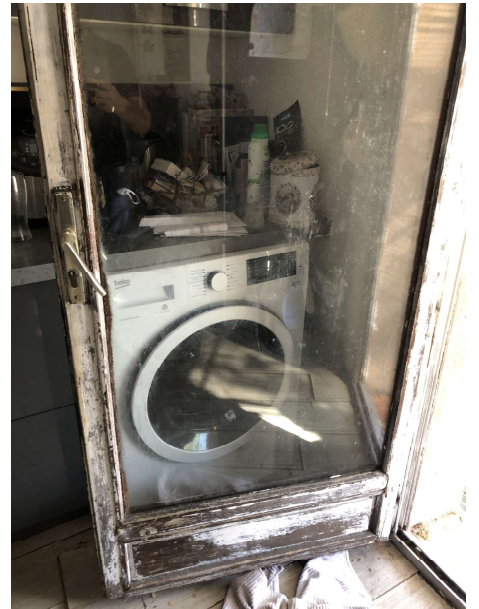
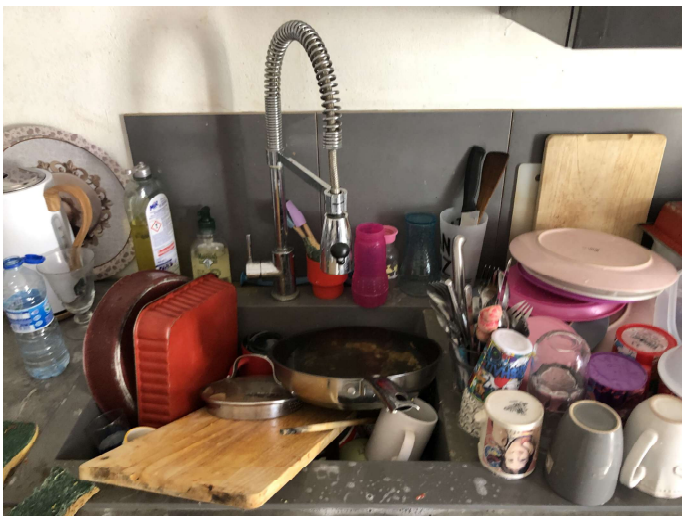
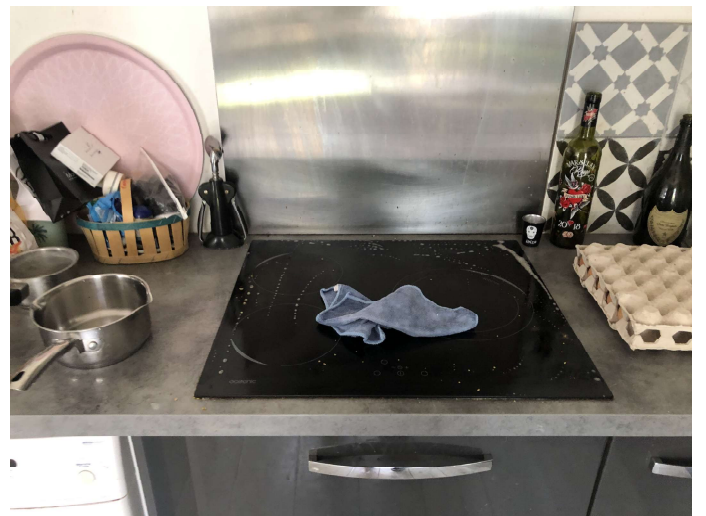
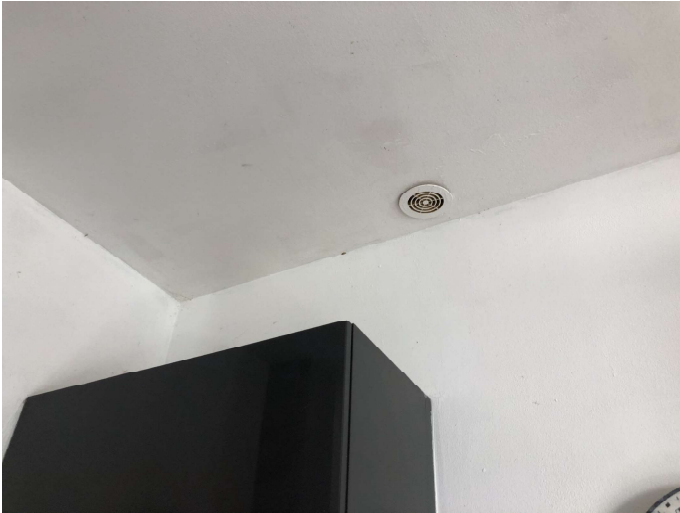
CUISINE

Sol : on retrouve le même parquet en très mauvais état.

Une porte-fenêtre donne sur la terrasse côté Sud-est. La porte-fenêtre en bois est en très mauvais état, la poignée est cassée, double vitrage.

Une nez-de-marche extérieure cassée.

Une VMC ne fonctionne pas.

Au droit de la porte-fenêtre de la cuisine, une fenêtre châssis bois en mauvais état, double vitrage. A l'extérieur, bois en mauvais état.

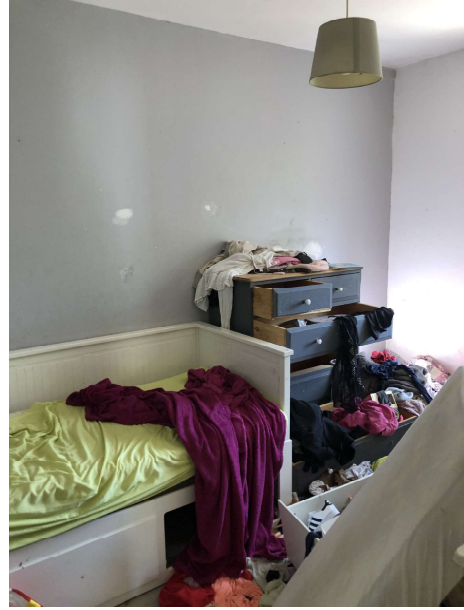
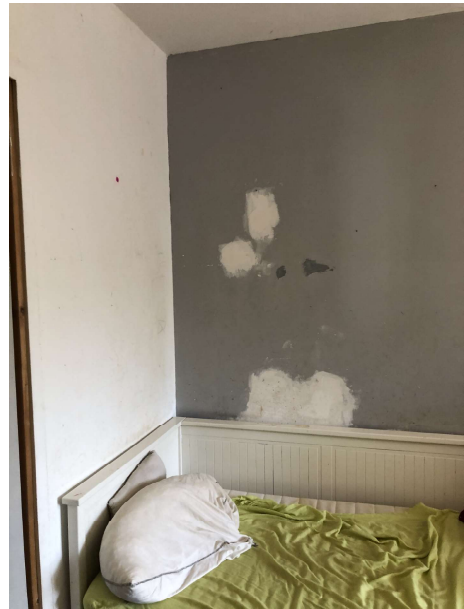
CHAMBRE 2

Sol : un parquet en mauvais état.

Plinthes : arrachées.

Murs et plafond : peinture en mauvais état.

Une fenêtre deux vantaux châssis bois en mauvais état, double vitrage, volet extérieur en mauvais état. Au-dessus de la fenêtre, deux grands trous.
