PROCES VERBAL DE DESCRIPTION DES LIEUX

Sur la Commune de Saint Gilles (30800), 9 rue de la Maison Romane.

Une maison d'habitation ancienne comprenant :

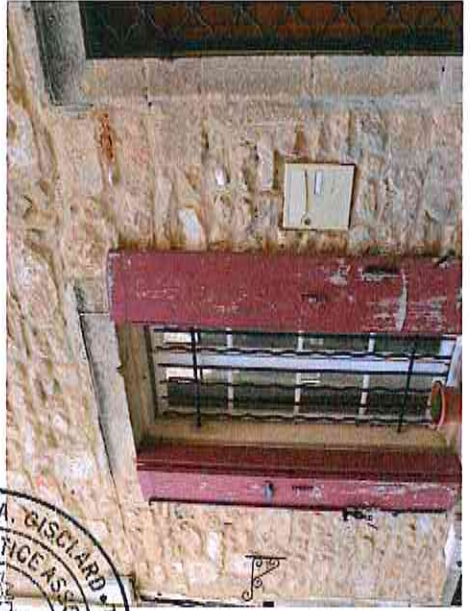
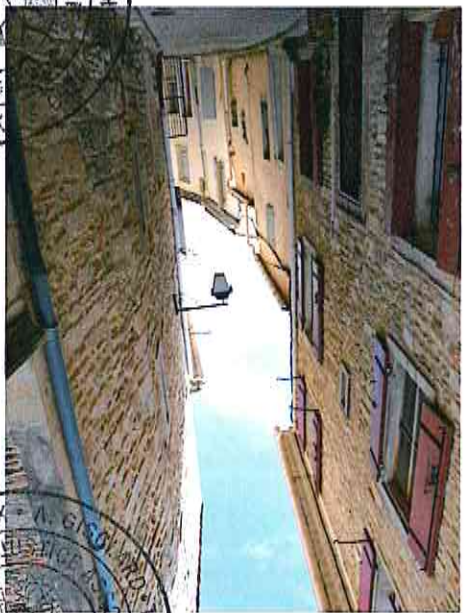
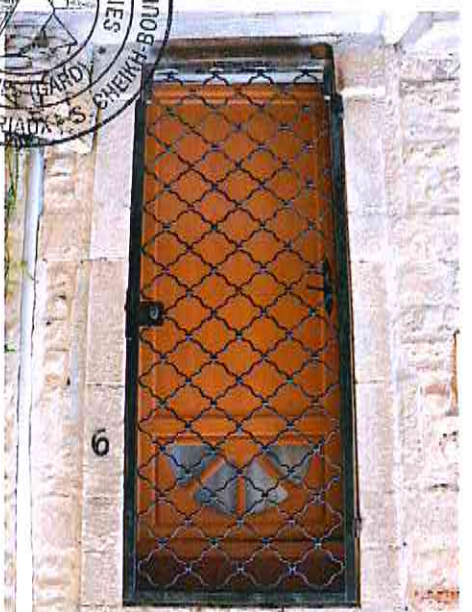
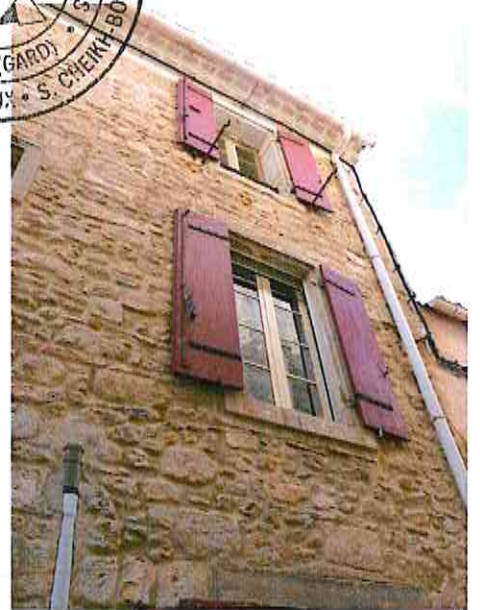
FACADES

Il s'agit de murs en pierre, anciens et tout venant, bon état.

Descente d'eaux de toiture, état d'usage

Je constate la présence de câbles électriques fixés en façade.

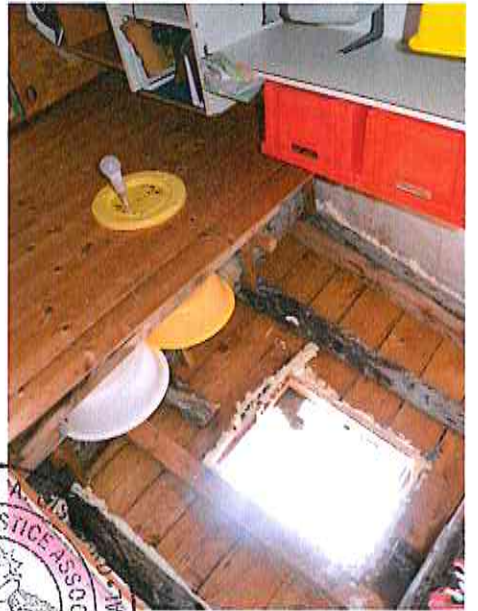
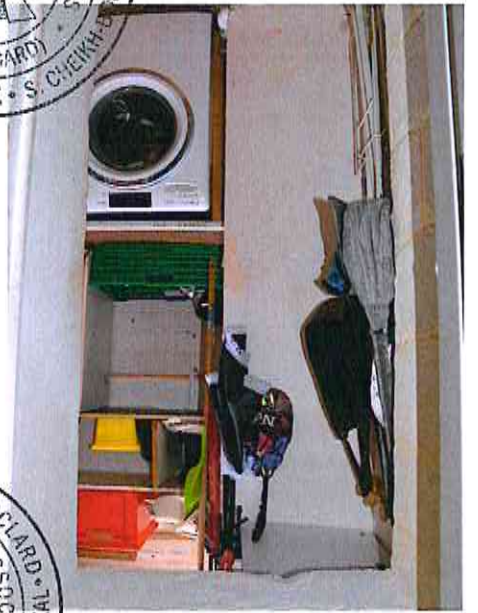
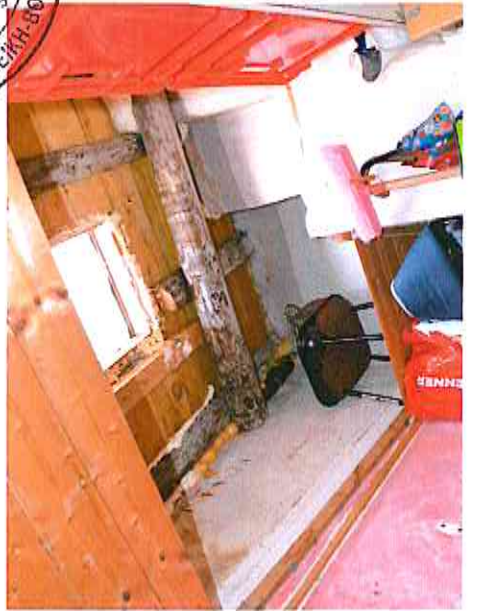
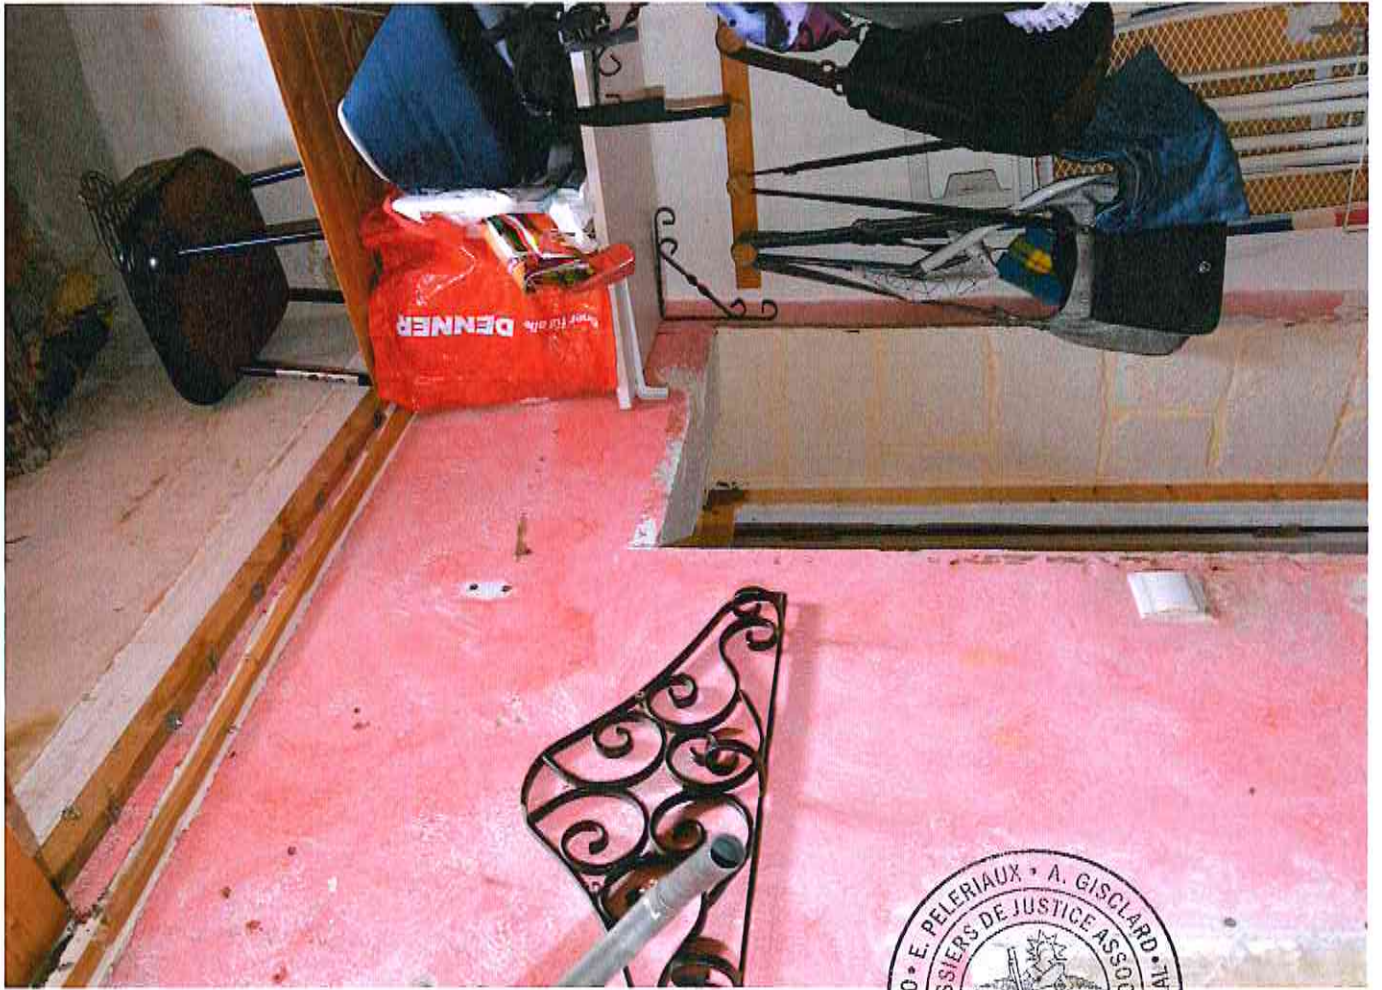
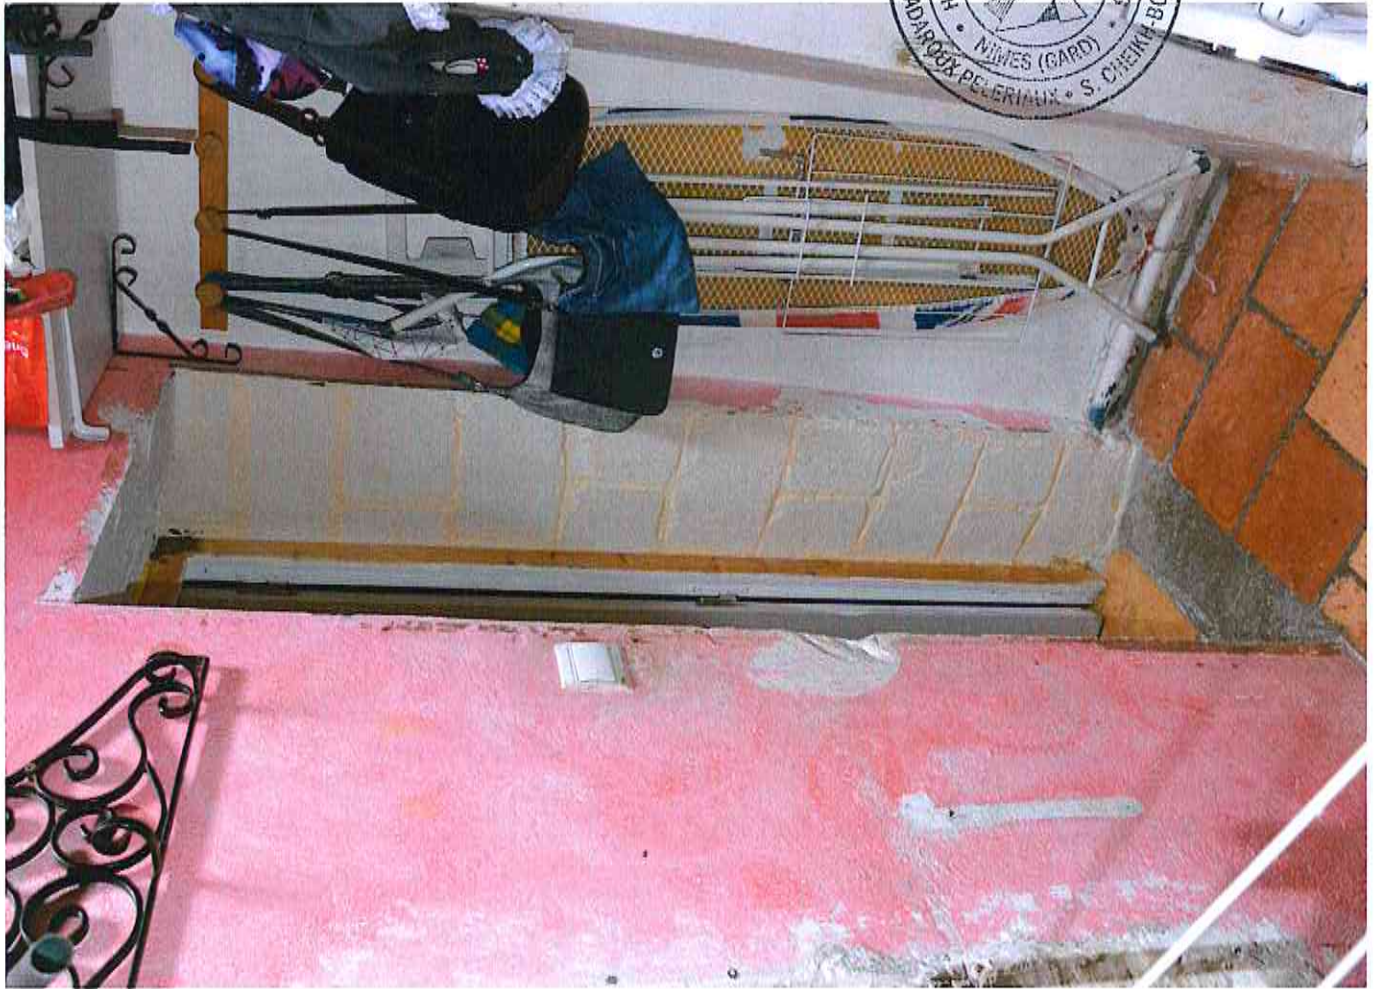
FICHER 5
CELLIER

Je constate que cette pièce est vétuste.

La pièce est ajourée par une fenêtre de toit, très mauvais état, boiserie en dessous en mauvais état.
Absence d'étanchéité, fuites d'eau lors des épisodes orageux.

La pièce est ajourée par un deuxième fenestron, châssis bois, vétuste, qui donne sur une cour appartenant au voisinage.

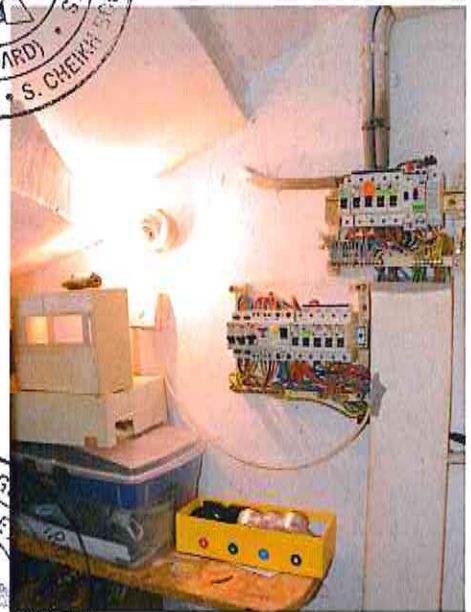
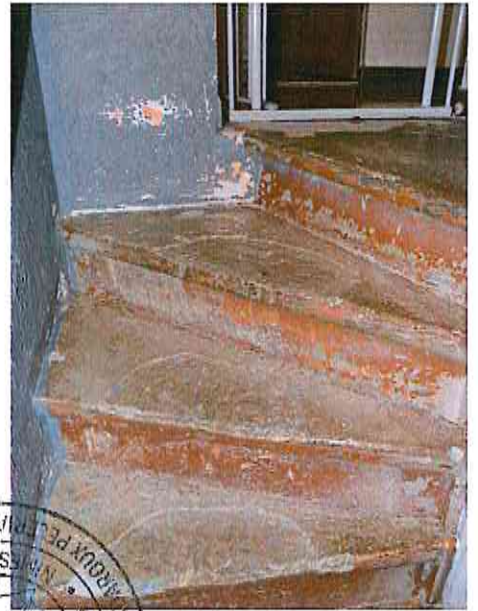
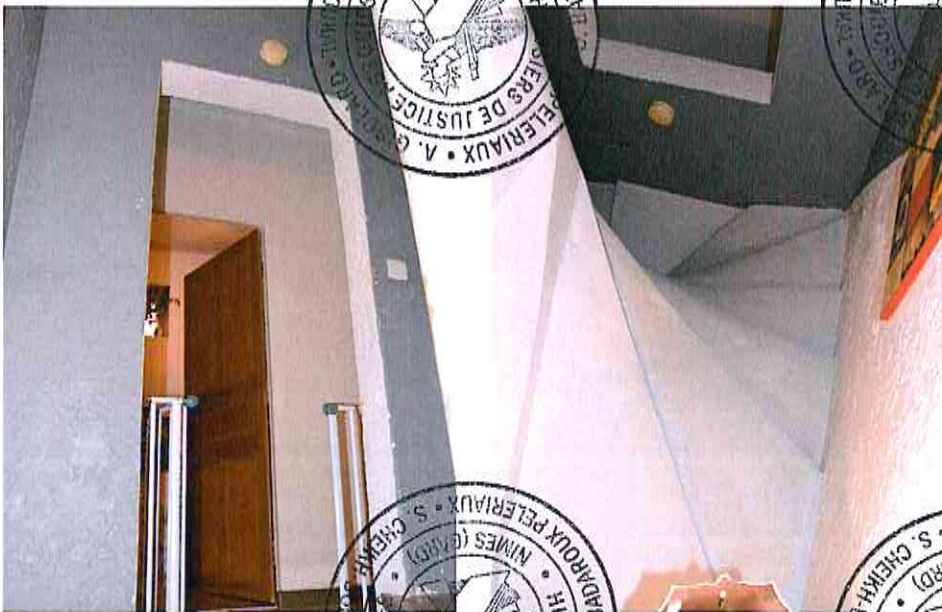
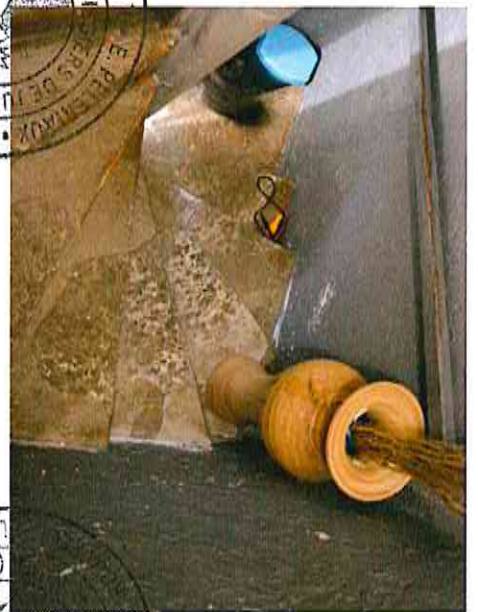
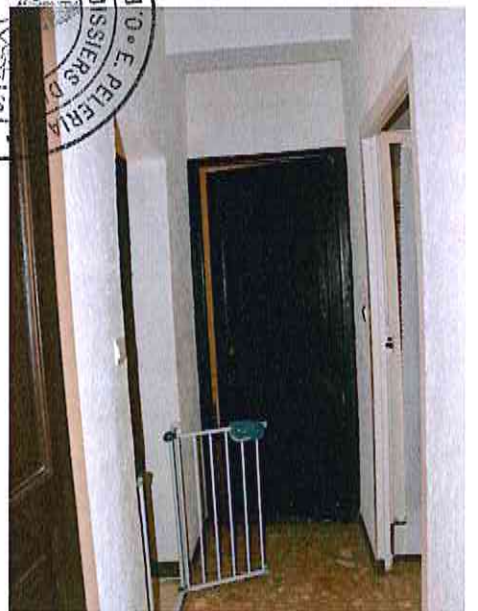
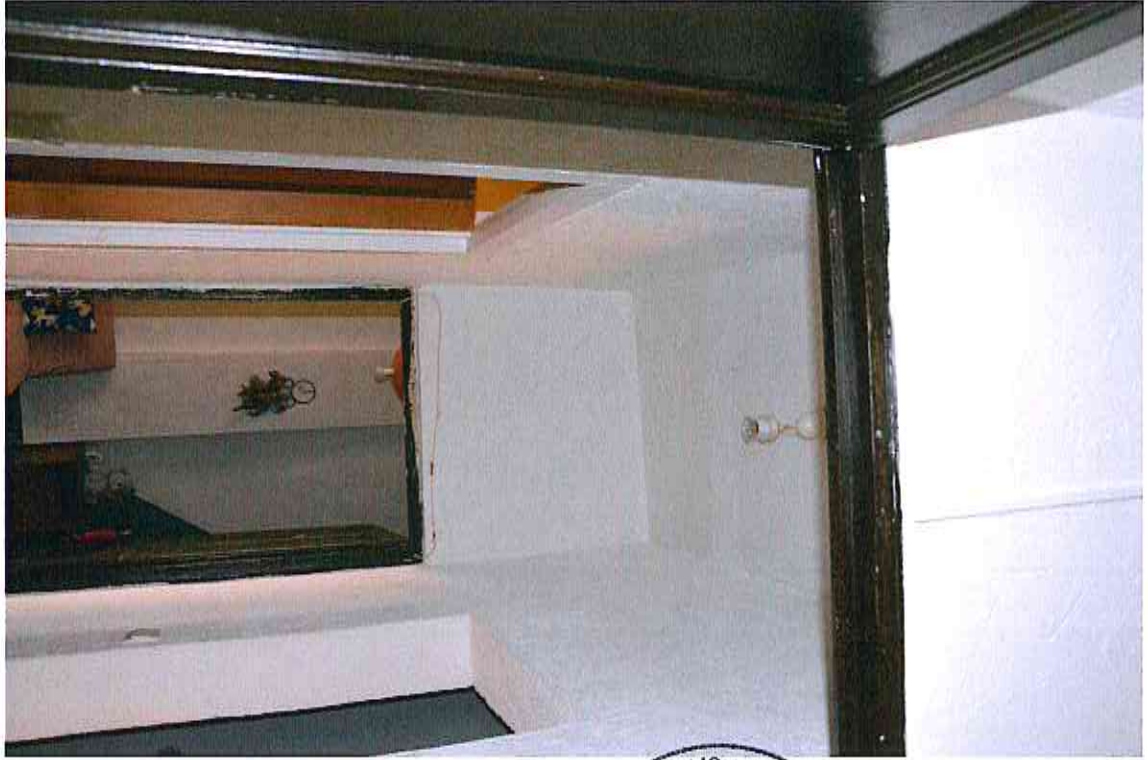
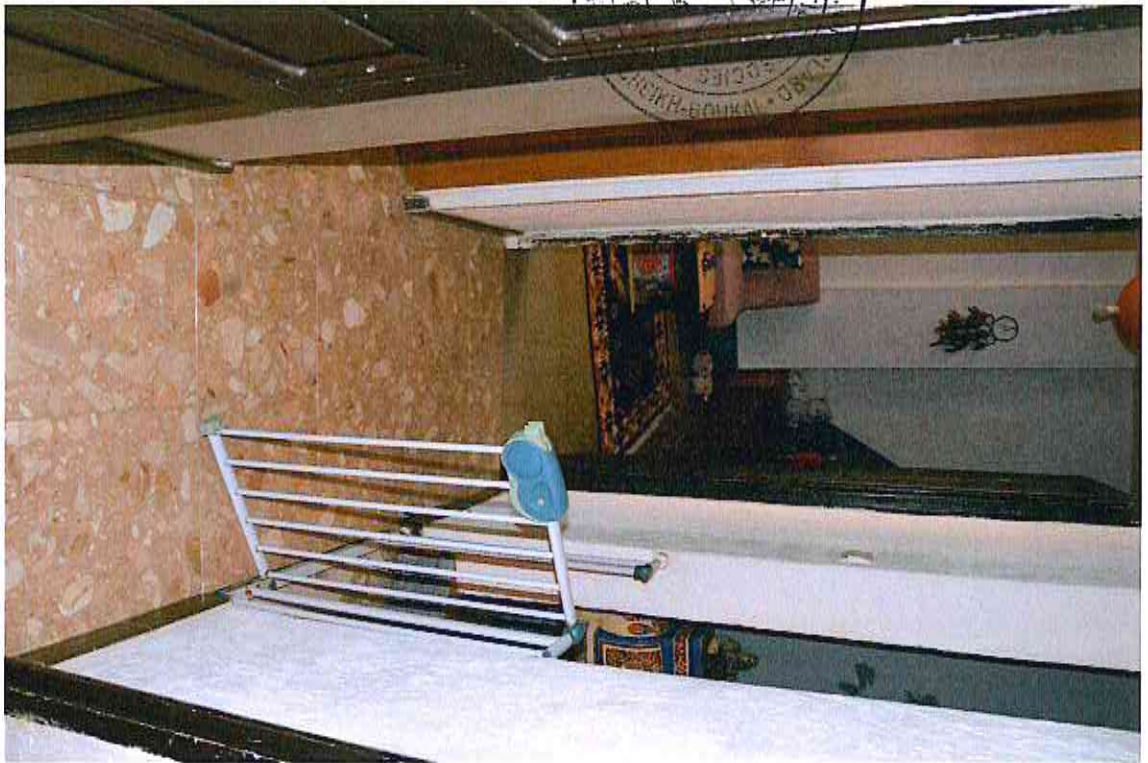
FICHER 7

Au pied de l'escalier se trouve le cumulus 150 litres qui est fixé au mur et le tableau électrique qui n'est pas protégé avec fils apparents.

Je constate que les marches sont usées.

Au niveau du passage qui distribue vers les 2 chambres, une fenêtre de toit vétuste.

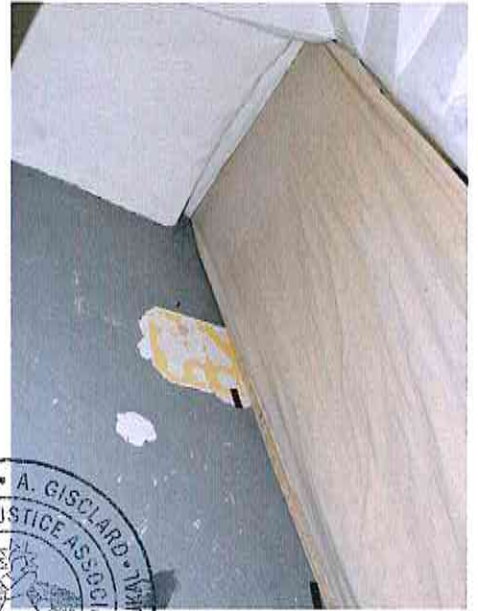
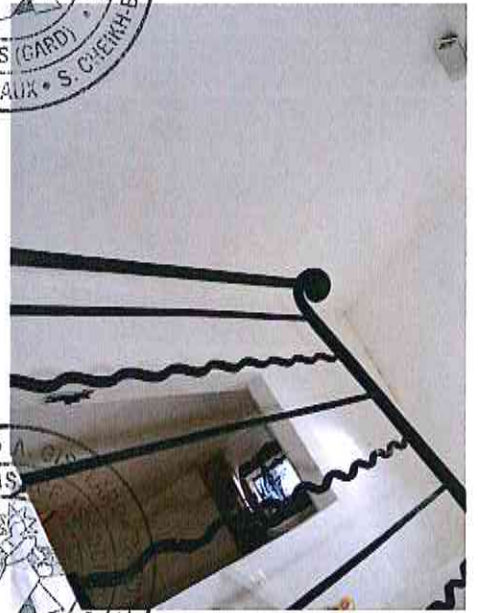
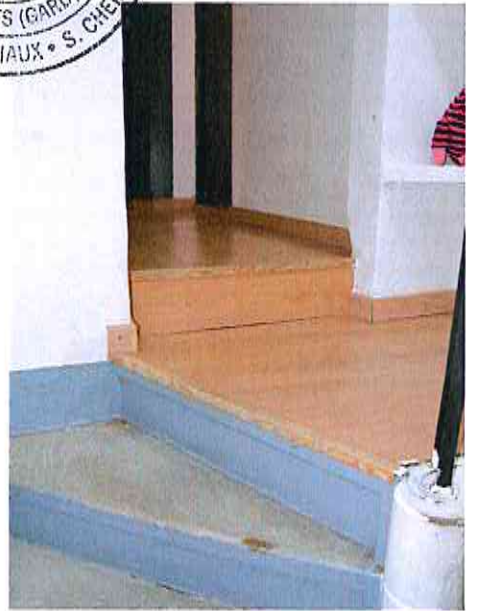
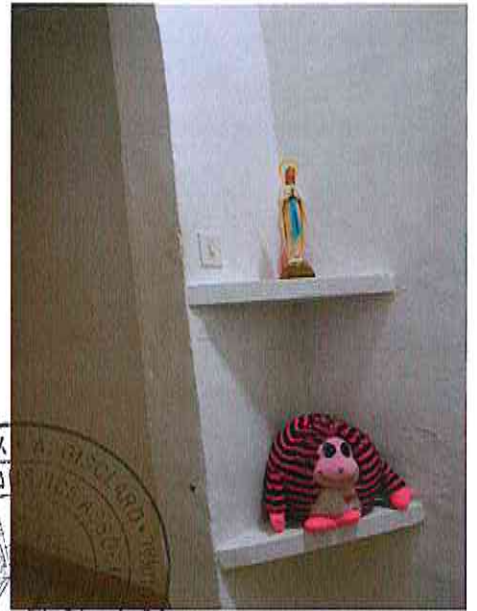
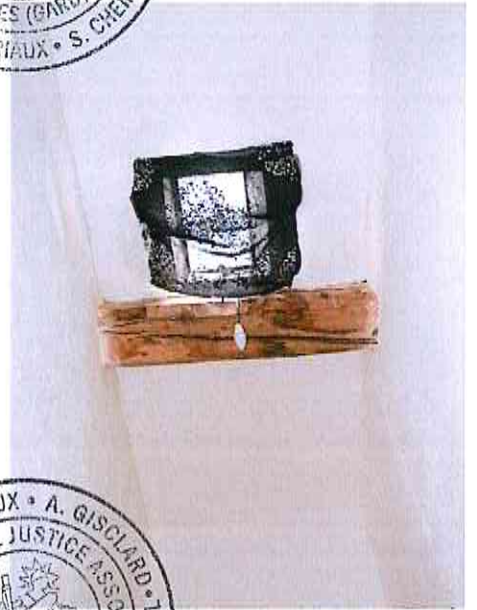
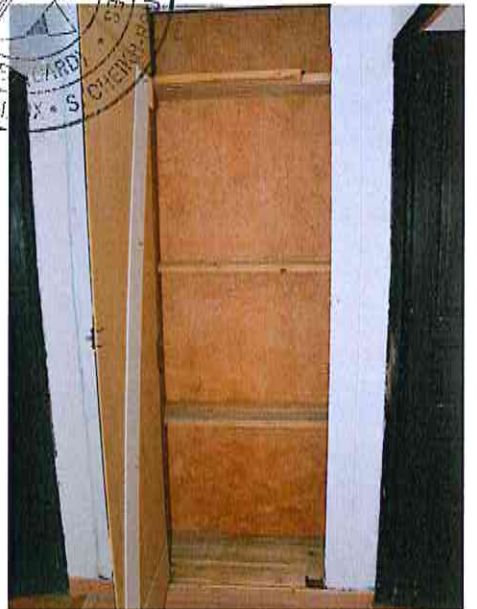
CAGE D'ESCALIER

Je constate la présence de quelques délitements au niveau de la peinture.

Un point lumineux vétuste dans l'angle sur le palier.

La cage d'escalier est ajourée par un petit fenestron, châssis bois, vétuste.

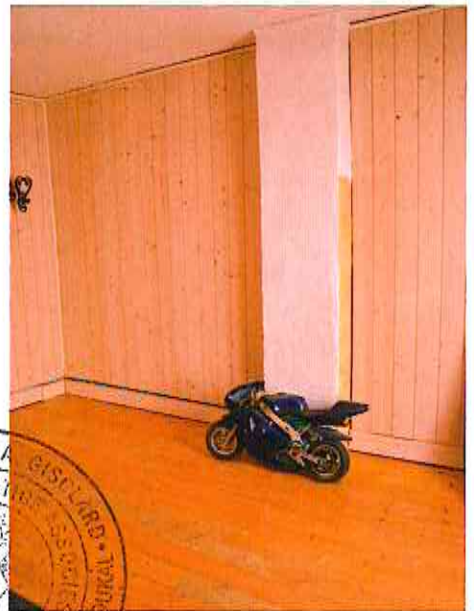
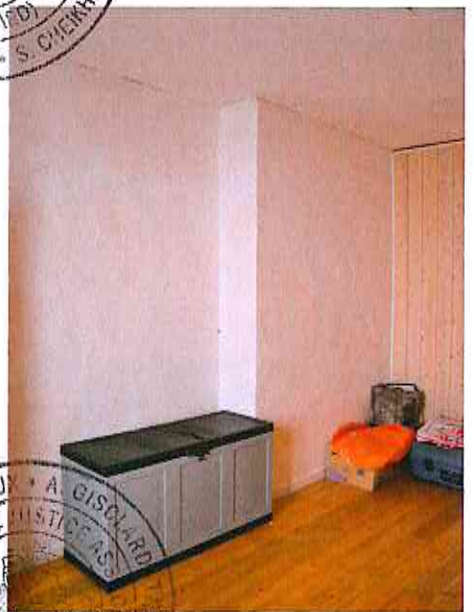
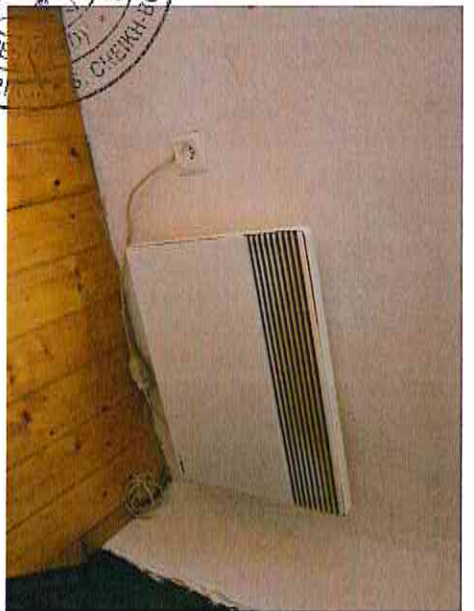
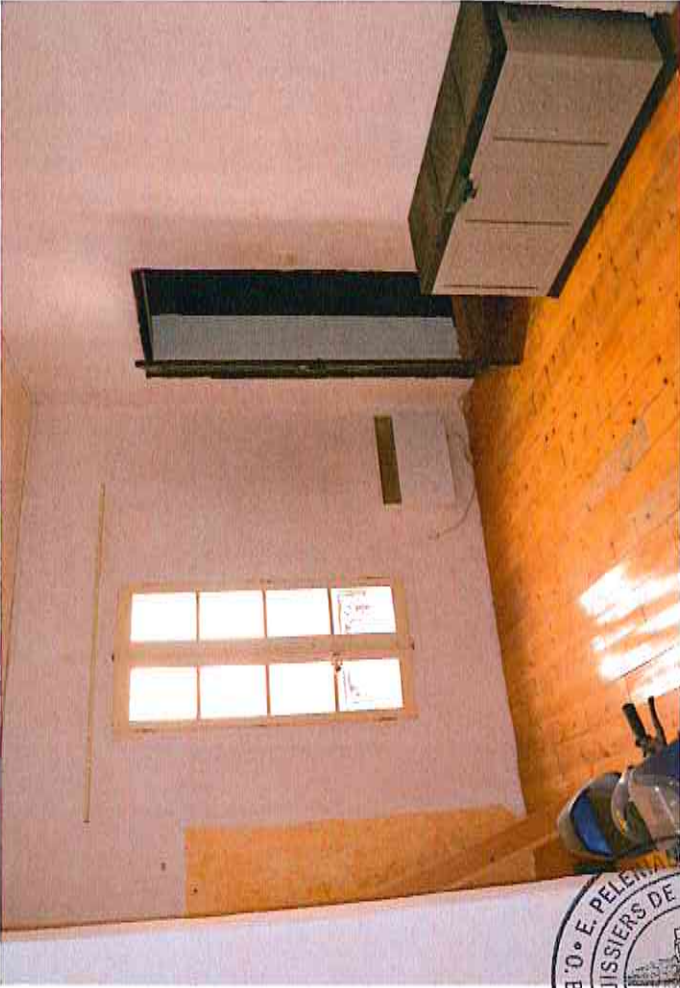
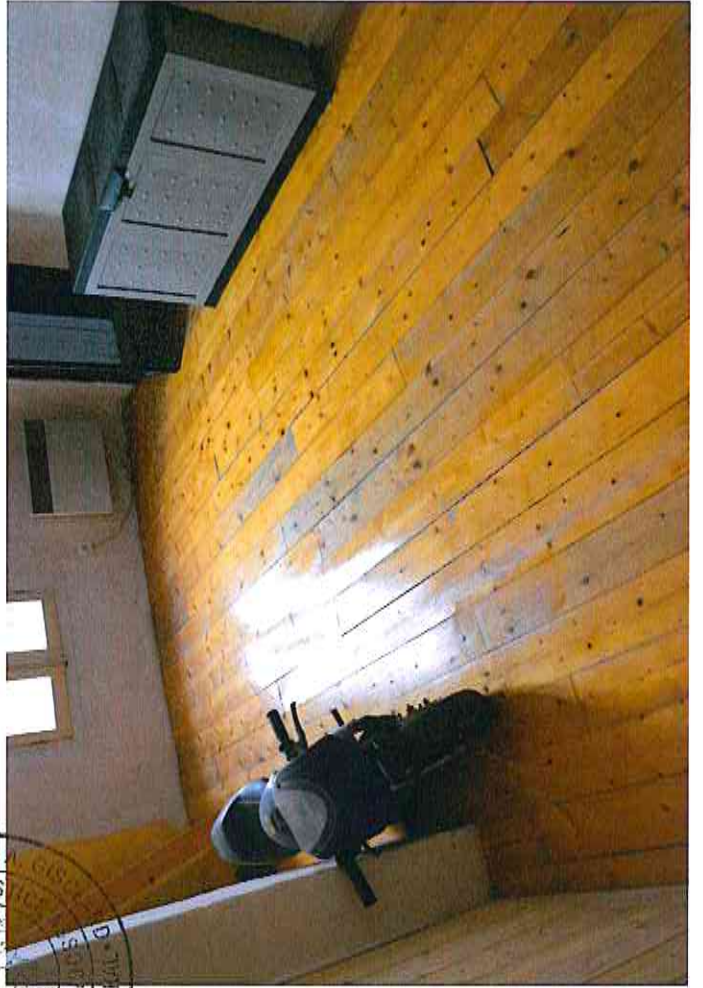
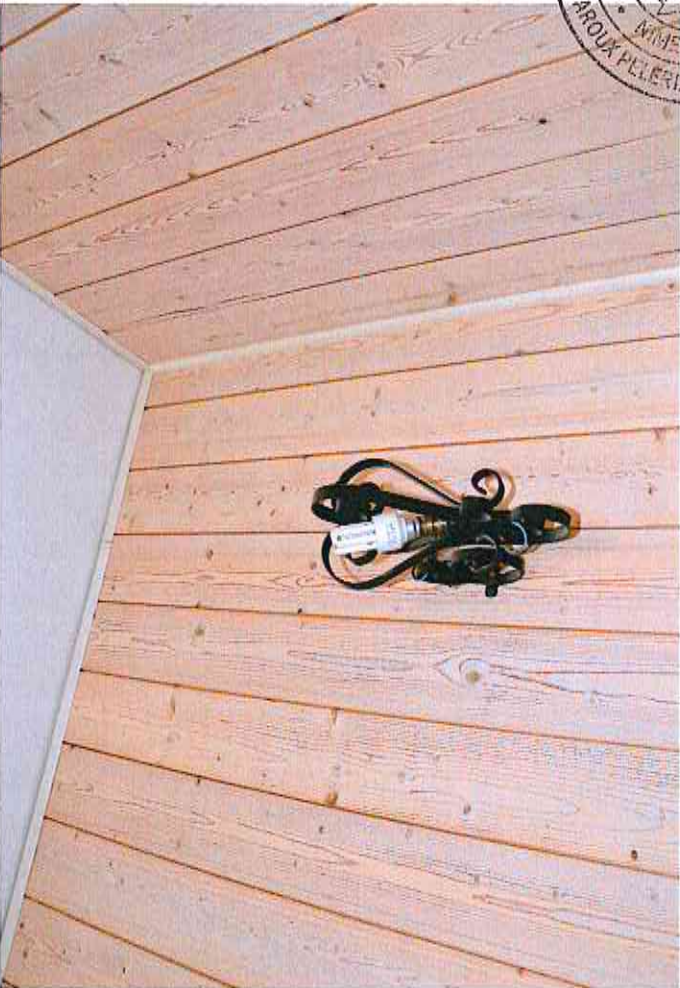
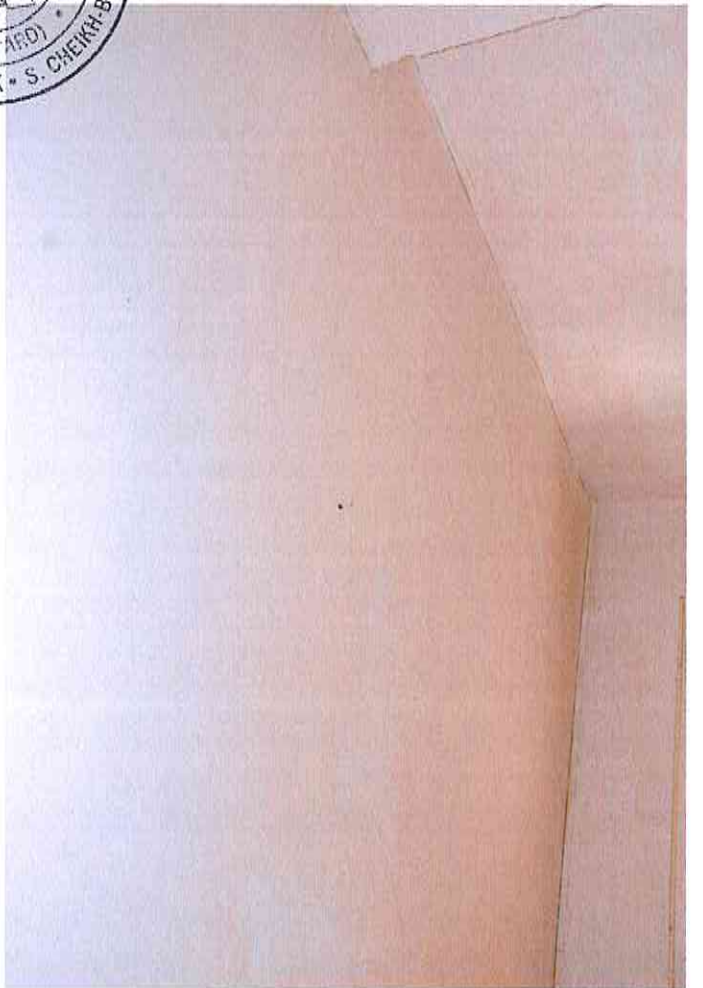
CHAMBRE 3

La pièce est ajourée par une fenêtre, deux vantaux, châssis bois ancien, vétuste avec volets extérieurs bois, petite garde-corps métallique.

Je constate la présence de fissurations au plafond et des auréoles d'humidité et des petites infiltrations.

Prises électriques, boîtiers et interrupteur : anciens, état d'usage hormis un boîtier prise électrique arraché.

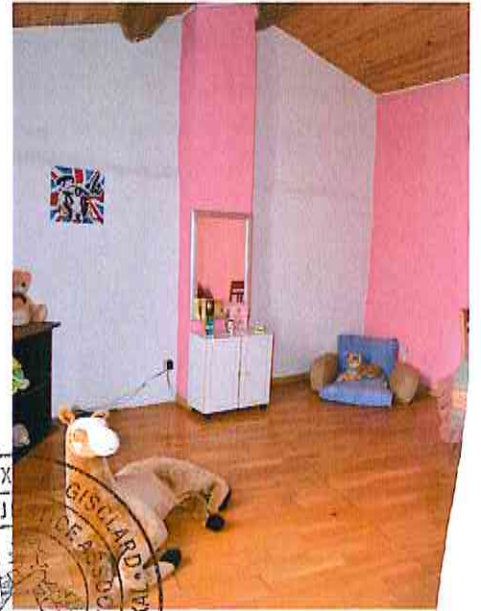
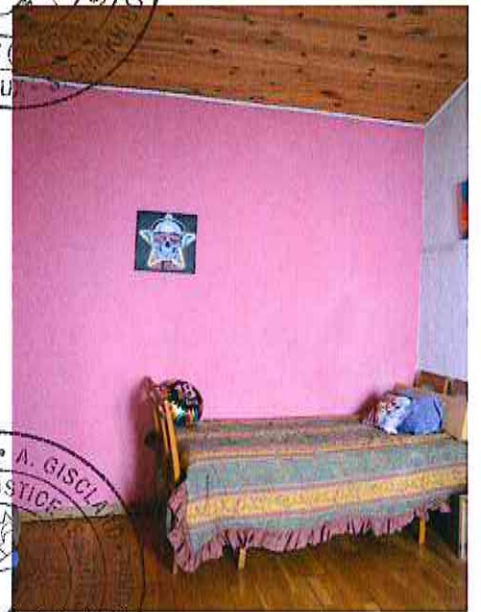
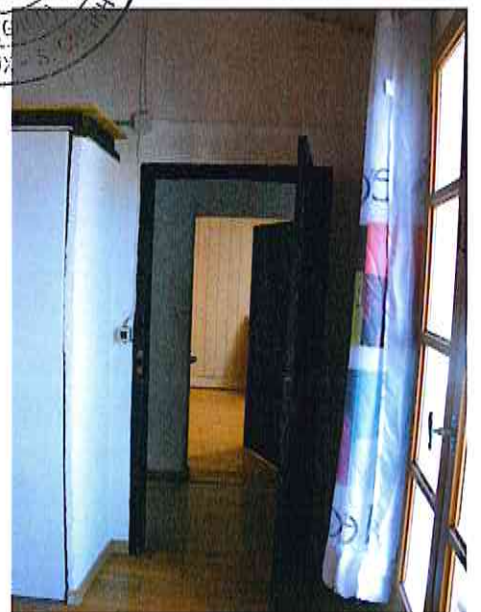
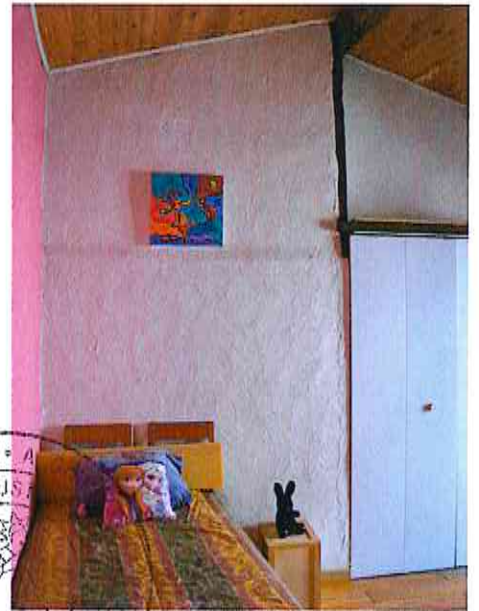
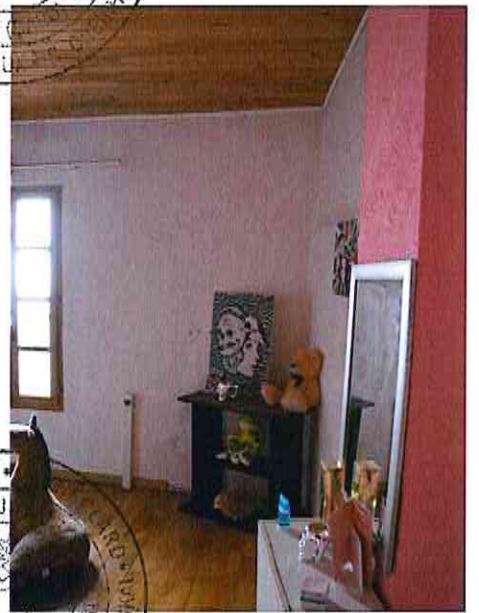
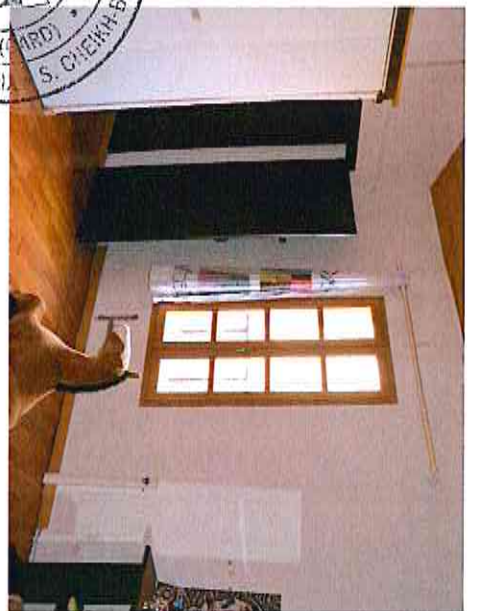
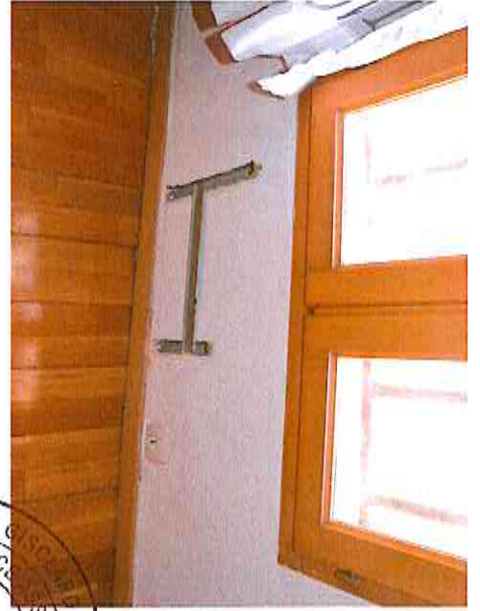
CHAMBRE 4

Je constate la présence de traces d'humidité et d'infiltrations.

Un boîtier interrupteur vétuste
