**ACTE
 D'HUISSIER
 DE
 JUSTICE**

PROCES VERBAL DE DESCRIPTION DES LIEUX

Certifie m'être rendu ce jour à l'adresse du bien objet de la présente procédure saisie immobilière : 5 lotissement le Clos des Vignes, lieudit Les Prés - 30210 SERNHAC

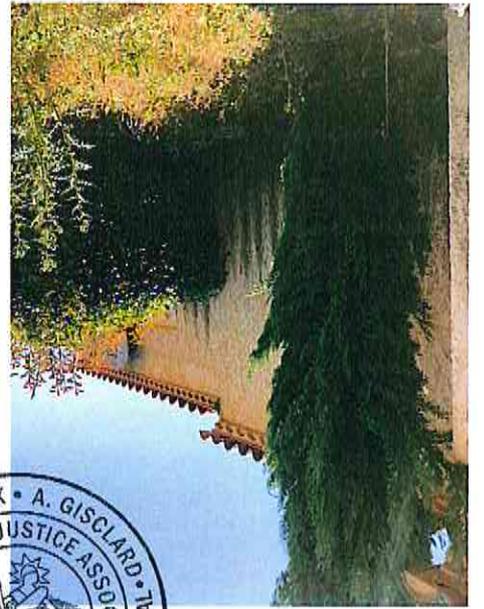
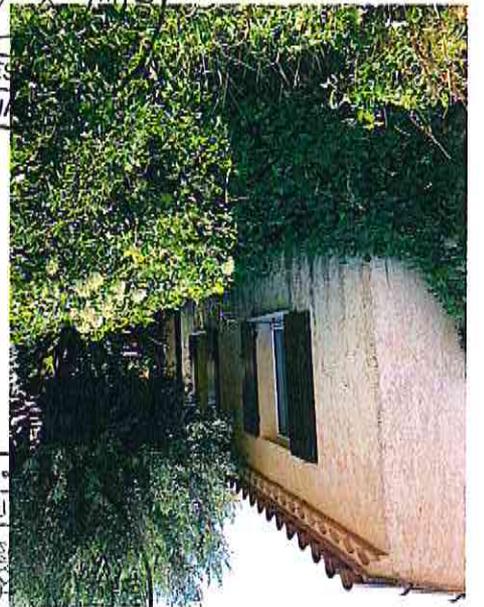
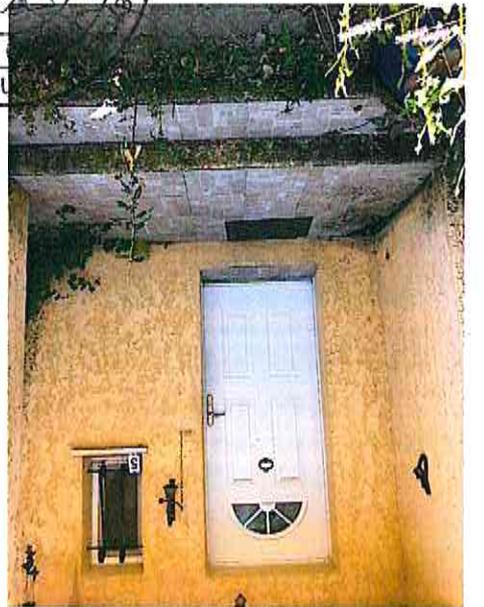
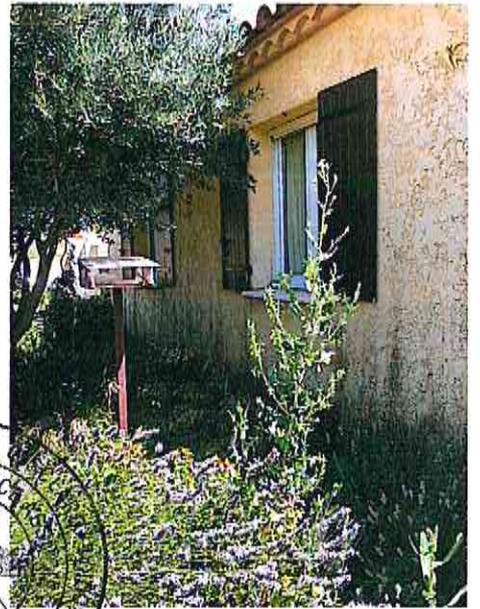
FICHER 1

Présence d'une petite clôture usagée, une bande de terre arborée, arbres, arbustes, plantes, pelouses.
L'ensemble est en friche, non entretenu, végétations envahissantes.
Nécessité de débroussailler.

Façade crépie sale.

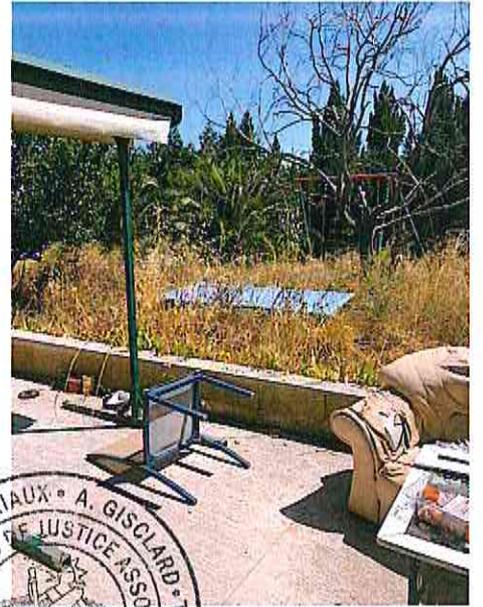
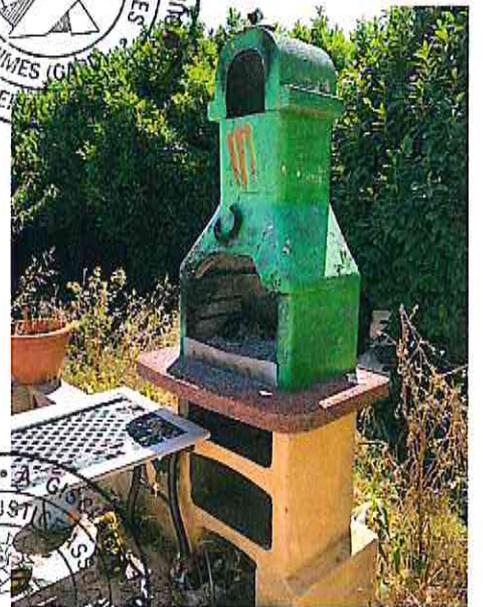
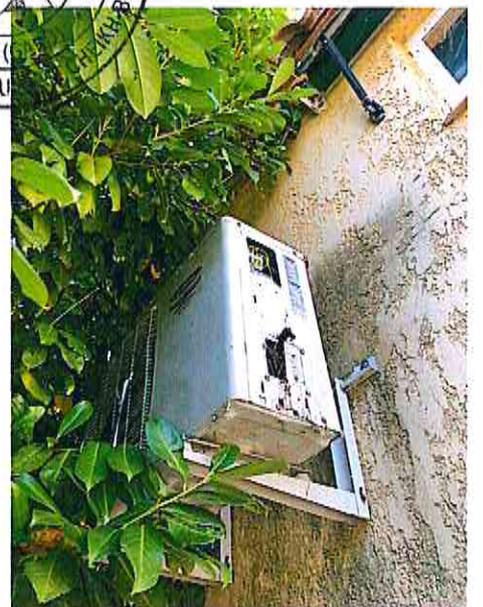
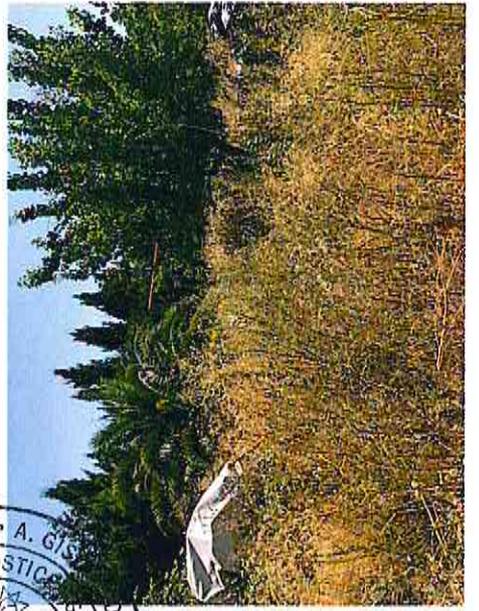
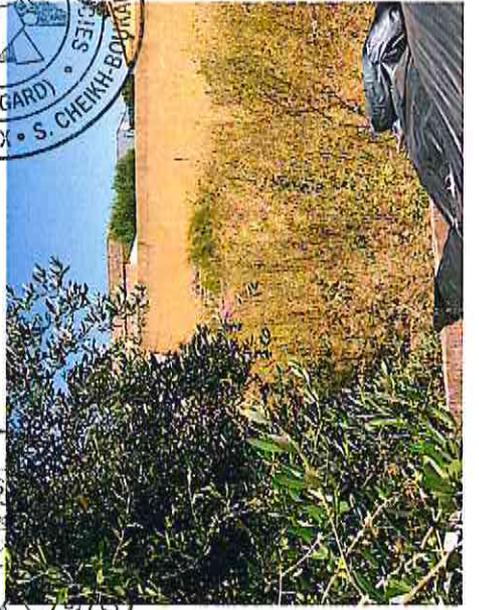
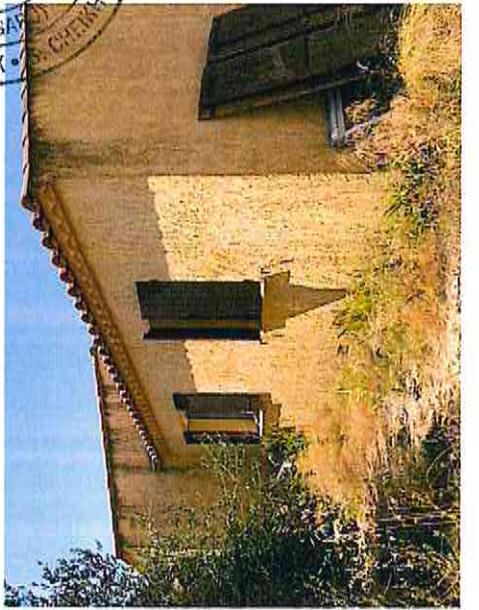
FICHER 2

<p>Un petit portillon d'entrée.</p> <p>Porte d'entrée en PVC, poignée métal, sale, avec vitre en demi-lune en partie supérieure. Un point lumineux sous le porche de la porte d'entrée.</p> <p>Trois marches permettent d'accéder à la porte d'entrée. La façade ne présente pas de fissuration remarquable.</p>
Côté Est :
<p>Présence d'un portail en fer-forgé, tôle, recouvert par la végétation. Nécessité de débroussailler.</p>
Jardin côté Sud :
<p>Je constate que le jardin est en friche.</p> <p>Présence d'arbres, arbustes, palmiers, arbres fruitiers. Côtés Sud, Est et Ouest, clôtures avec végétaux avec murs avec enduit, sales. Côté terrasse, un barbecue extérieur, mauvais état. Dalle en béton brute et agglomérat brut en bordure.</p> <p>Une terrasse : dalle brut en ciment devant la pièce à vivre, sale. Au niveau de la terrasse côté Sud en façade, une lampe halogène. Façades, côté Sud, très sales. Un moteur de climatisation recouvert par la végétation.</p>

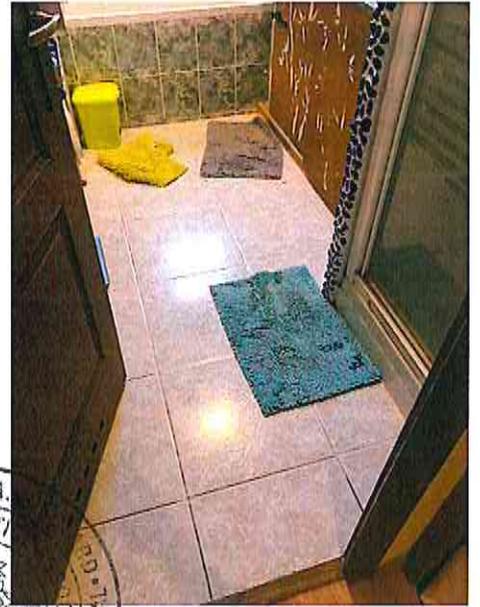
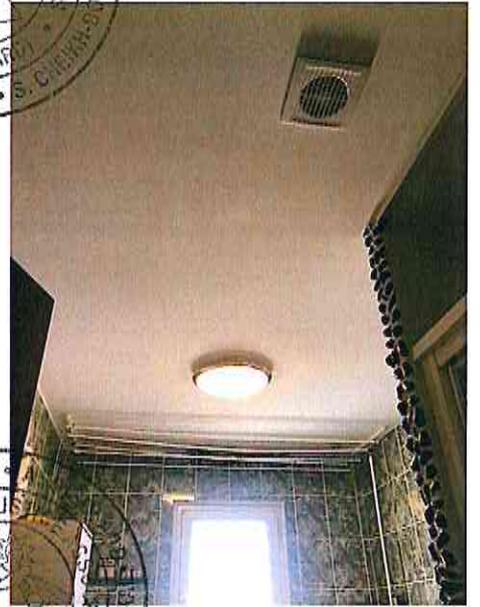
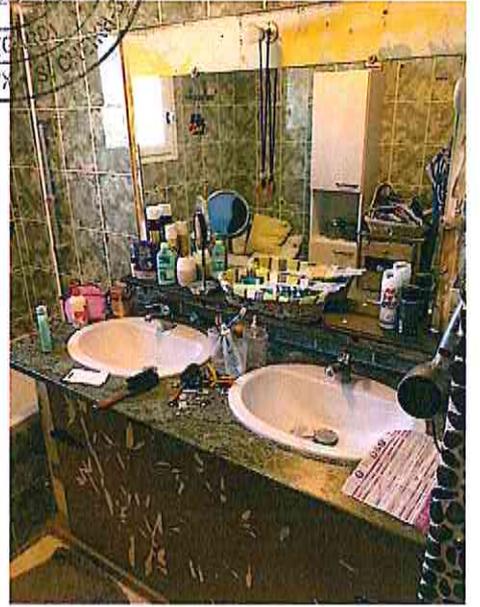
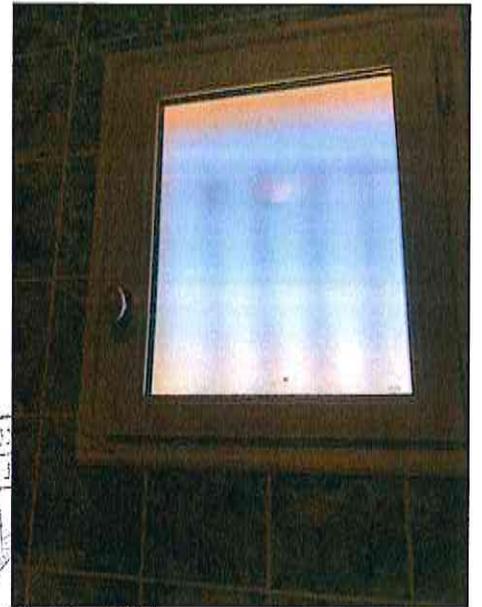
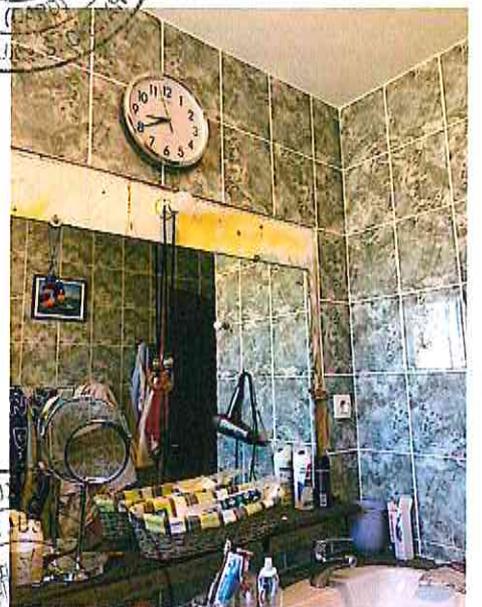
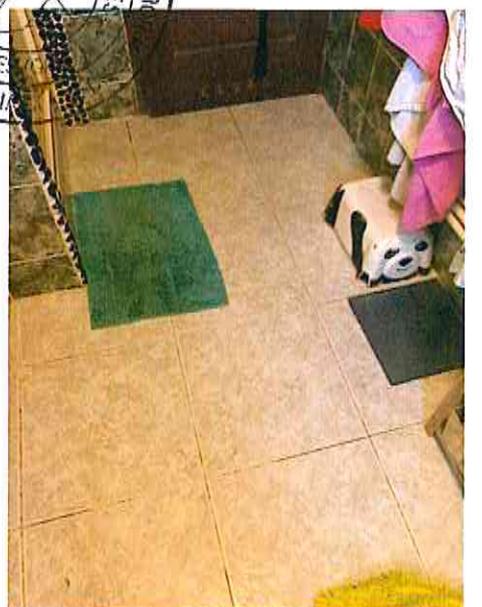
SALLE DE BAINS

Porte : post formée, poignée métal, porte défoncée.
Sol : carrelage et plinthes assorties, bon état mais sale
Murs : carrelage mural du sol au plafond, bon état
Plafond : blanc, état d'usage. Un point lumineux avec hublot en verre qui fonctionne
Une ventilation VMC au plafond

- un plan qui intègre 2 vasques avec chacune robinetterie mitigeur
L'ensemble est en état d'usage
- un grand miroir avec spot, en mauvais état
- une baignoire avec flexible de douche, pommeau de douche, robinetterie mitigeur, état d'usage
- un support mural, état d'usage
- un système pour étendre le linge
- placard sous vasques en mauvais état

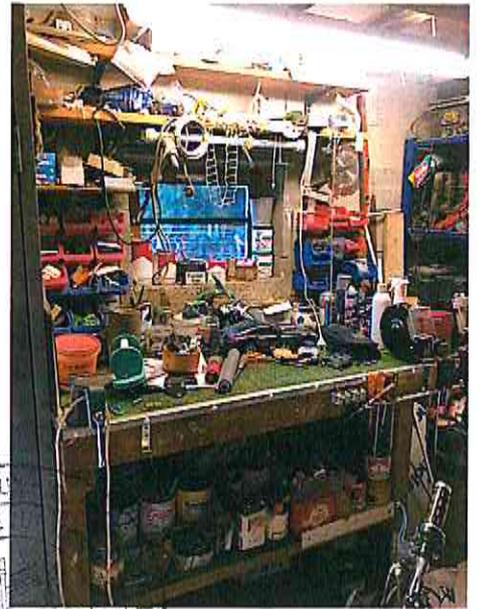
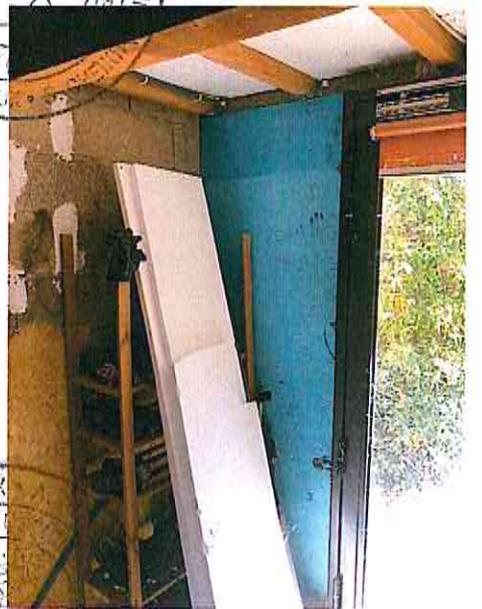
GARAGE

Un tableau électrique en mauvais état
