PROCES VERBAL DE DESCRIPTION DES LIEUX

Certifie m'être rendu ce jour seize juillet deux mille vingt à l'adresse du bien objet de la présente procédure de saisie-immobilière 37 Impasse des Carignan 30210 FOURNES, où étant sur place, je suis accompagné de :

Sur la commune de FOURNES (30210), une parcelle de terrain, sur laquelle est édifiée une maison 4 faces, située lieudits Sous le Mourre de Montaud et les Aires Hautes, cadastrée section AR n°623 lieudit Sous le Mourre de Montaud pour 5a40ca, et section AV n°946 lieudit Les Aires Hautes pour 1a 19ca, soit une contenance totale de 6a59ca.

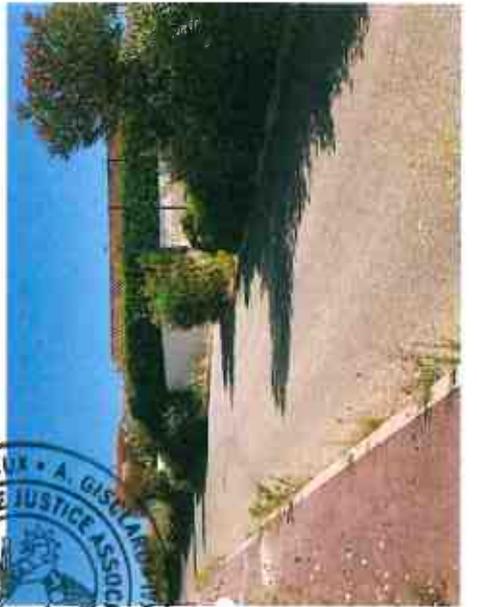
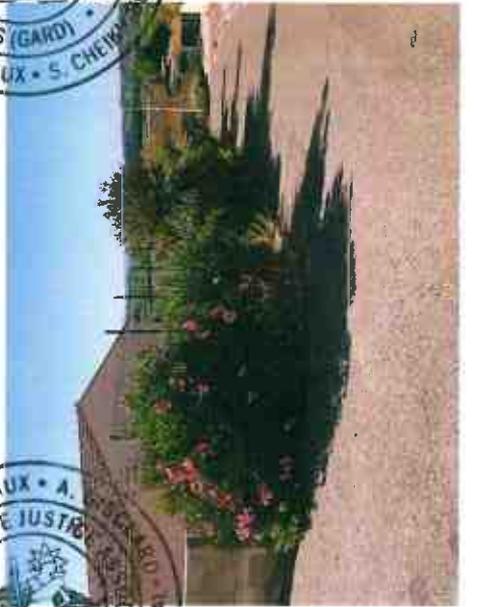
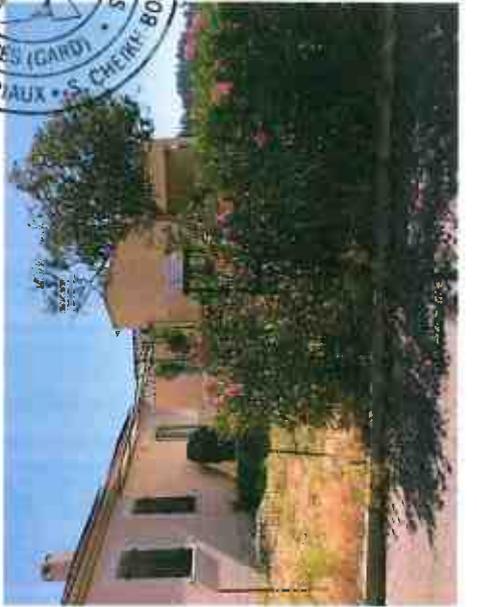
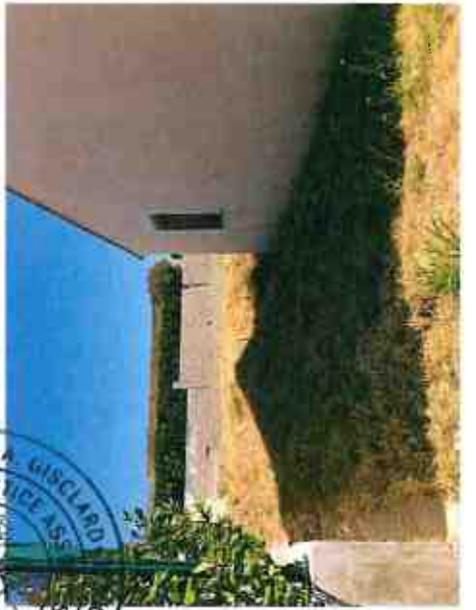
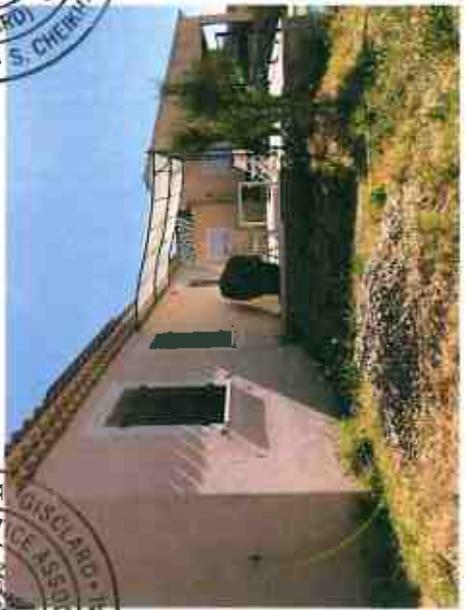
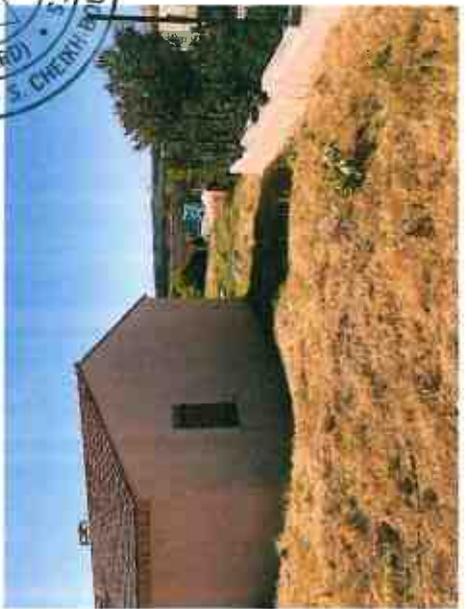
FICHER 1

Un portail, deux vantaux, rouillé

Un mur en aggro non enduit, non terminé, il manque la dernière rangée du mur de clôture (ferrailage en attente)

Côté Ouest, présence d'un mur en aggro surmonté, dans une première partie, par un grillage rigide mal posé.

Un peu plus bas, une simple clôture grillagée mal posée.

Il est surmonté d'une clôture en grillage rigide, mal posé.

Côté Est, présence d'un mur de clôture, en espalier, en aggro non enduit qui sépare la propriété de la maison voisine. Ce mur est non terminé ferrailage en attente.

Crépi, état d'usage avec des tâches

Je constate l'absence de collecteur d'eau de toiture

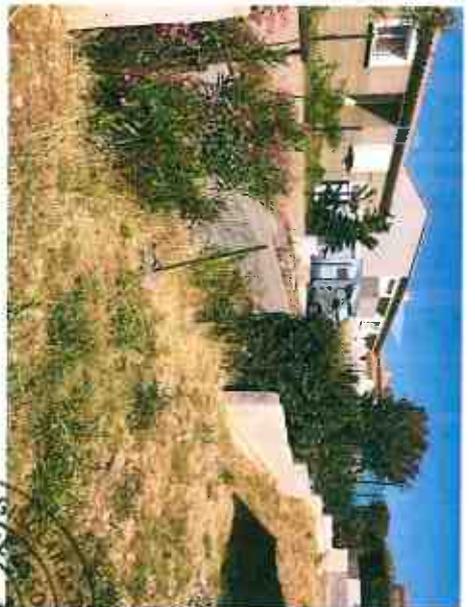
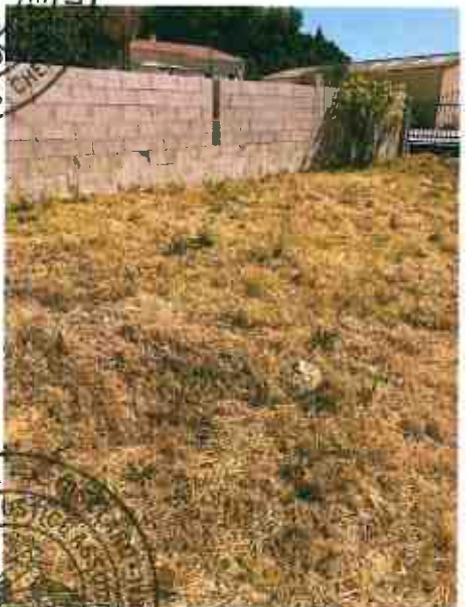
FICHER 2

Après le portillon d'entrée, présence d'un petit escalier en béton non carrelé.

Sur le côté droit, le long du mur de clôture, côté Nord, présence de jardinières en aggro, non terminées avec ferrailage.

Je constate que le jardin n'est pas entretenu et je relève une déclivité du terrain du Nord vers le Sud.

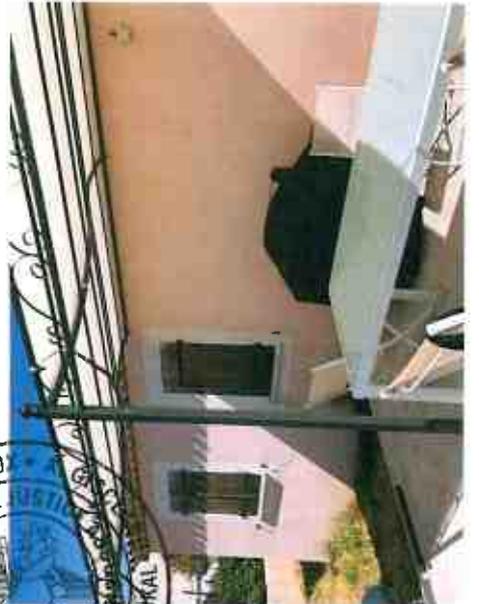
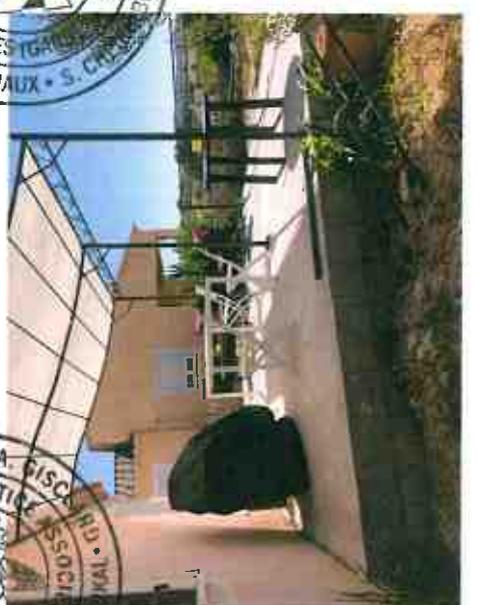
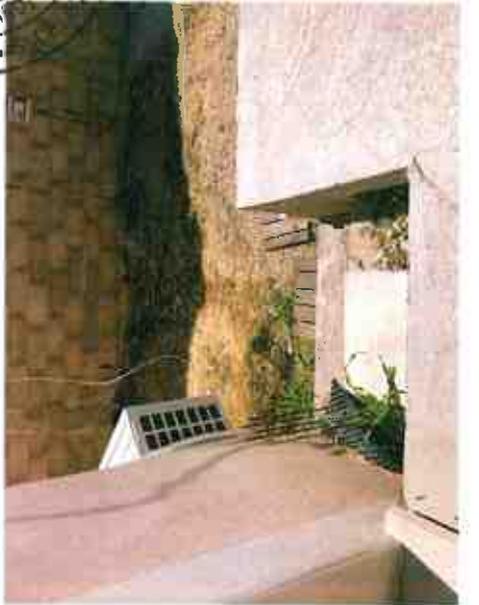
FICHER 4

Côté Sud, une terrasse avec une dalle en ciment, 3 rangées d'agglomération
La terrasse surplombe la piscine
Un garde-corps métallique en cours de pose
Une pergola avec 3 barres métalliques ancrées dans le sol et, également, encrage en façade
Un point lumineux en attente de raccordement
Dans l'angle Sud-Est se trouve le moteur de la climatisation AIRTON.
Côté Est, se trouve un accès au vide sanitaire
Un petit escalier non terminé côté Est sur la terrasse
Une prise électrique en façade côté Sud
La porte d'entrée est située côté Est
Un point lumineux au-dessus de la porte d'entrée.
Une alarme

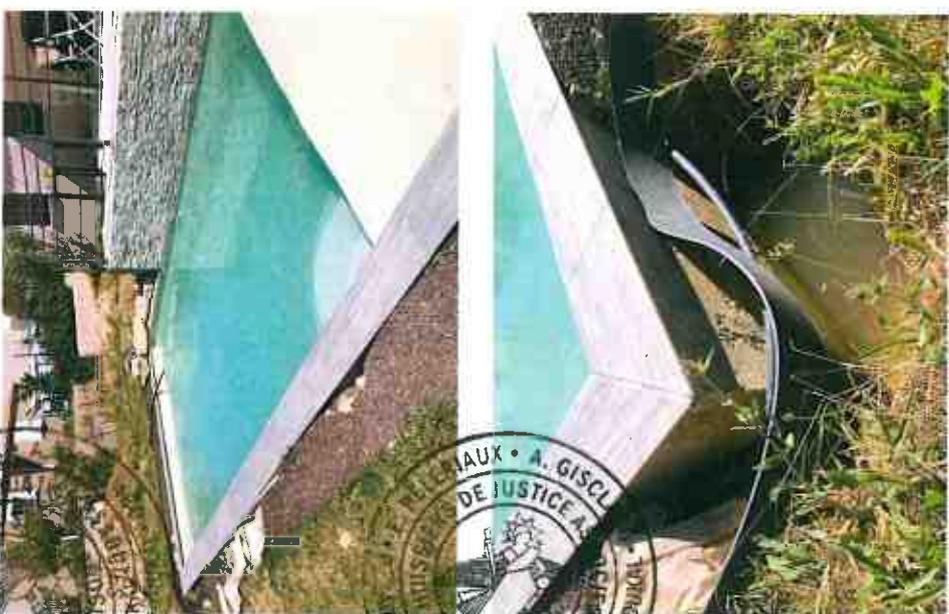
FICHER 5

Je constate que la piscine fuit

Le locataire indique qu'il a procédé lui-même au rebouchage de quelques fissures au niveau de la piscine mais elle fuit encore.

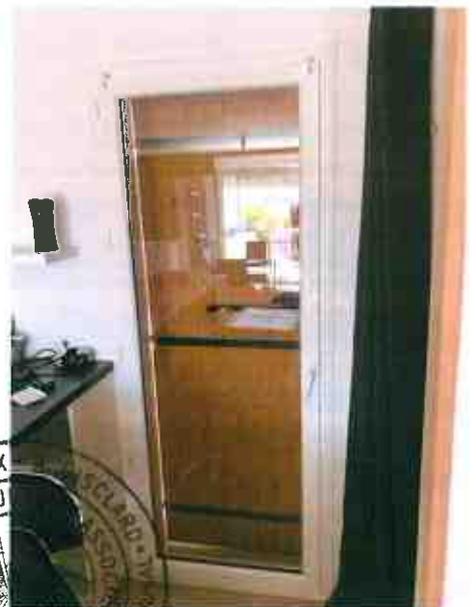
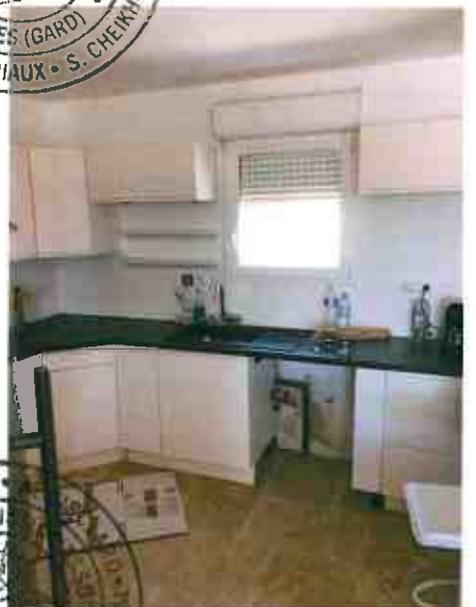
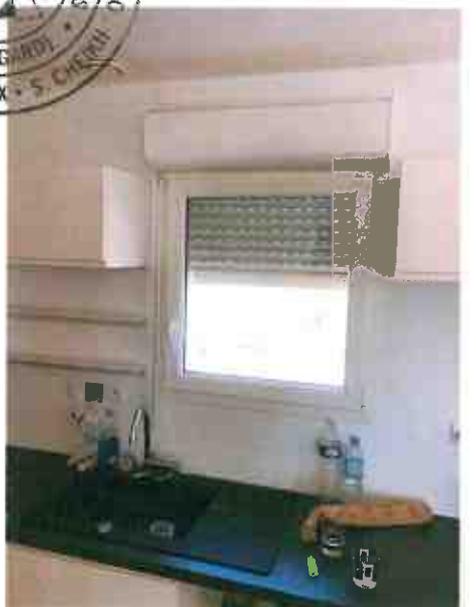
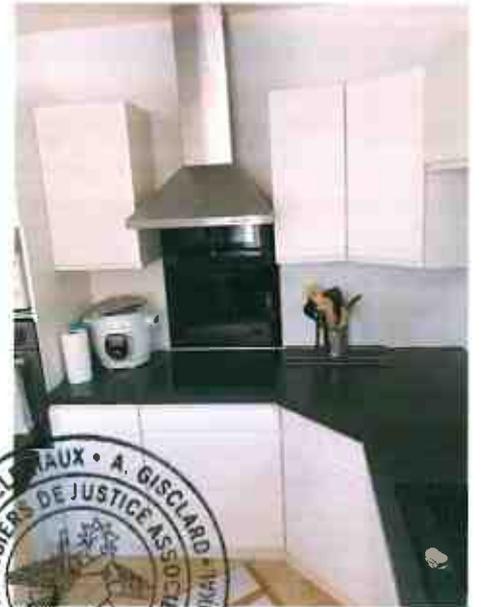
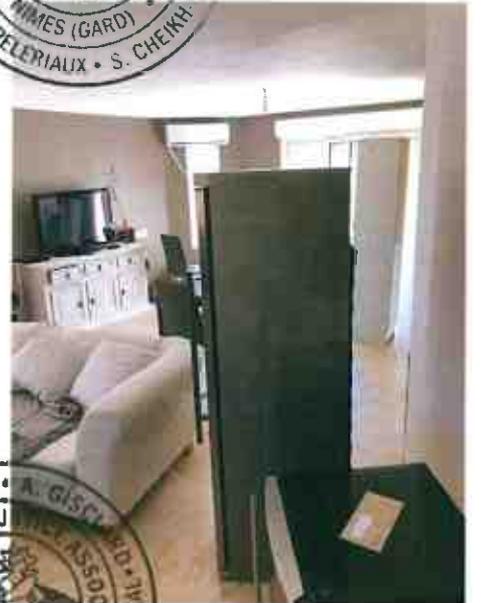
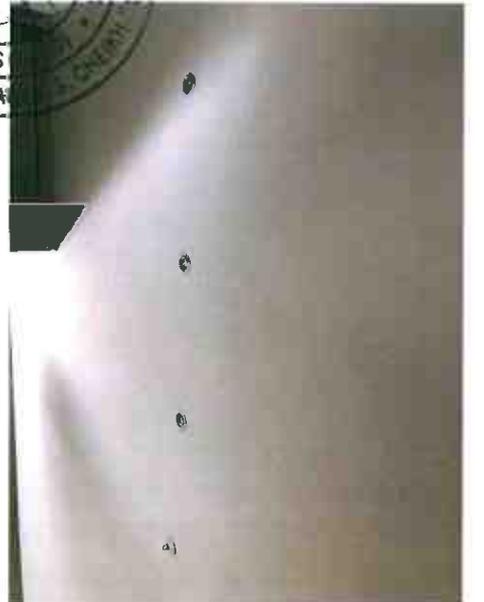
FICHER 9
CUISINE

Sol : carrelage identique à la pièce à vivre, bon état
Je constate l'absence de **Plinthes**
Murs : blanc, bon état
Plafond : blanc, bon état avec 3 spots halogènes
Un point lumineux, prise DLC et ampoule
Une VMC qui fonctionne
L'alarme de la maison et un compteur LINKY

Je constate que les fils ne sont pas protégés

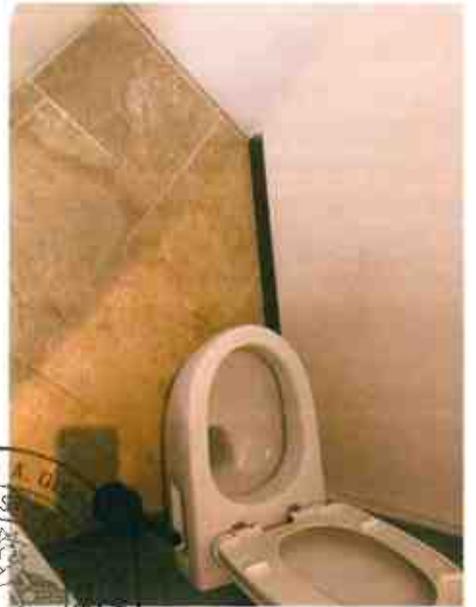
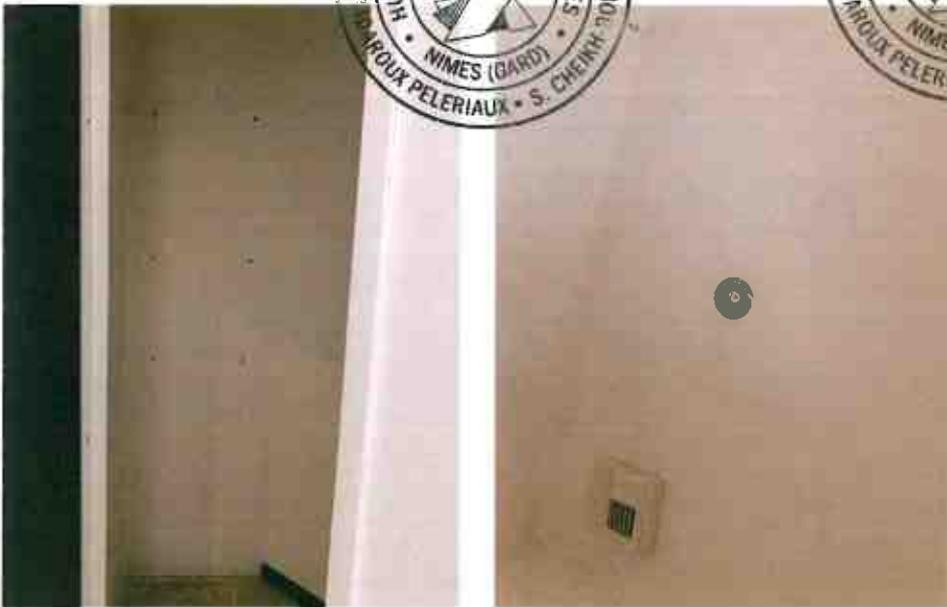
FICHER 11

Je relève que les **Plinthes** en bois non pas été terminées d'être posées

Je constate que la peinture est non terminée autour du WC et de la chasse d'eau.

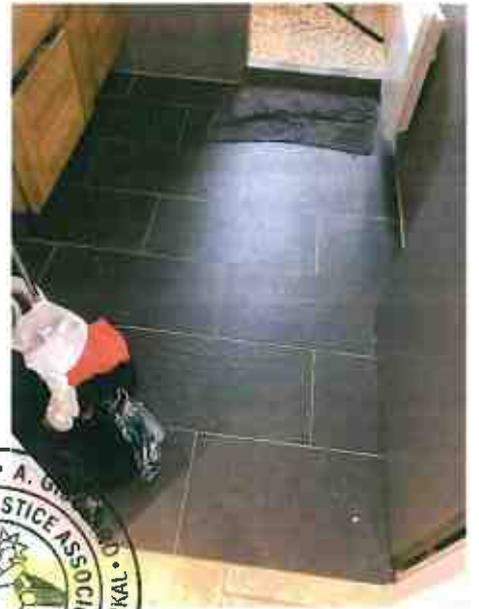
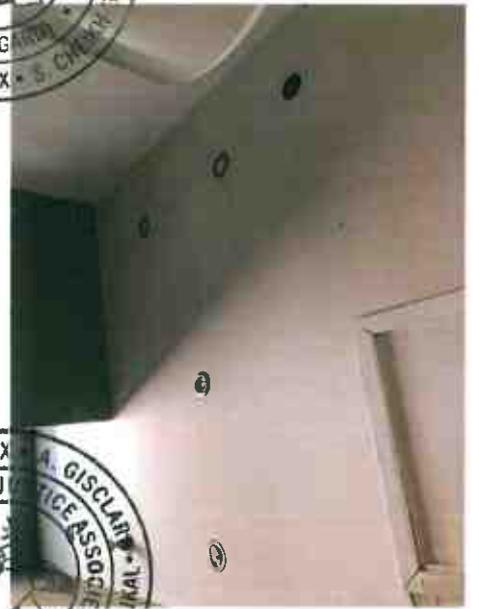
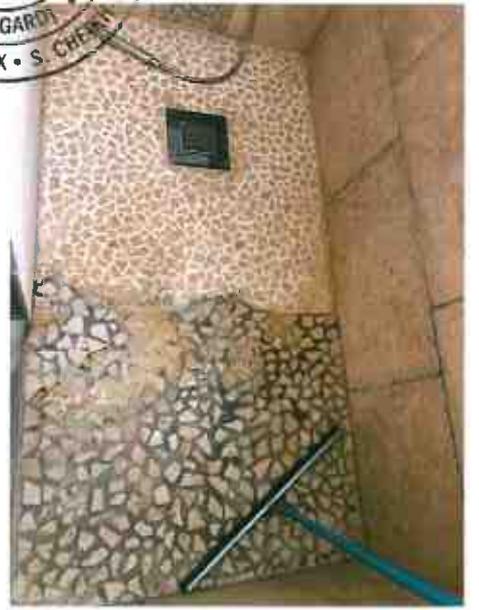
FICHER 12

Je relève quelques défauts de réalisation esthétique
