PROCES VERBAL DE DESCRIPTION DES LIEUX

Certifié m'être rendu, ce jour, le vingt-huit janvier deux mille vingt et un, à 9h00, à l'adresse du bien objet de la présente procédure de saisie immobilière, 11 rue Maison Romane, Lot n°03, 30800 Saint Gilles

Le Lot Volume Trois (03)

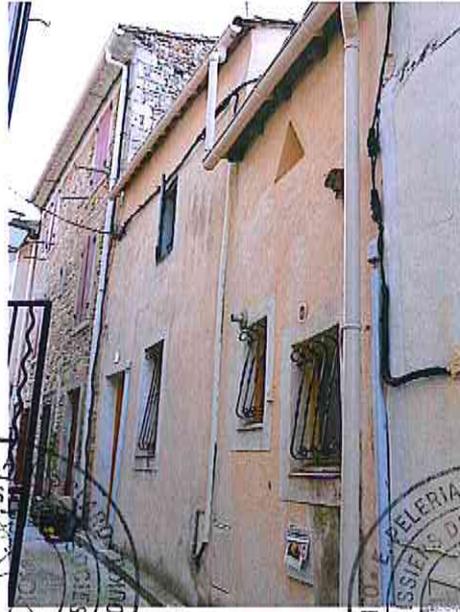
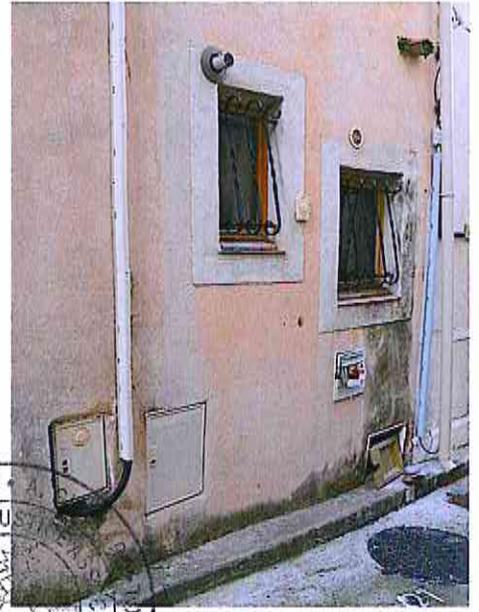
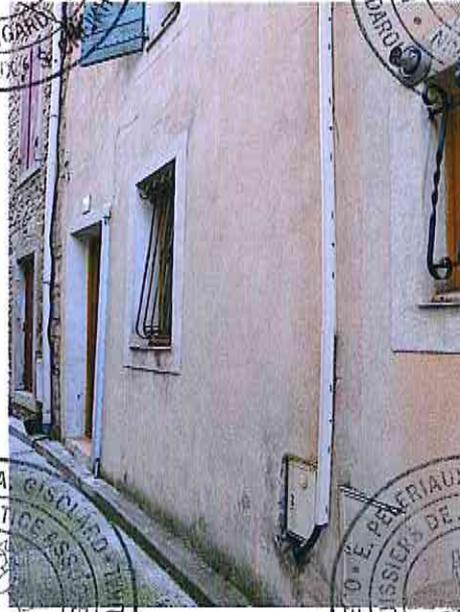
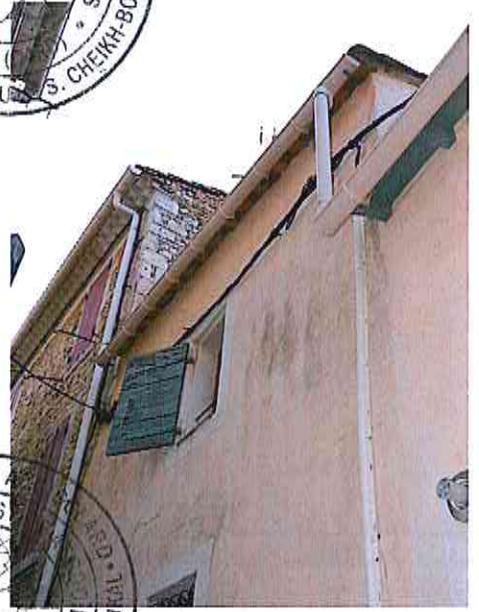
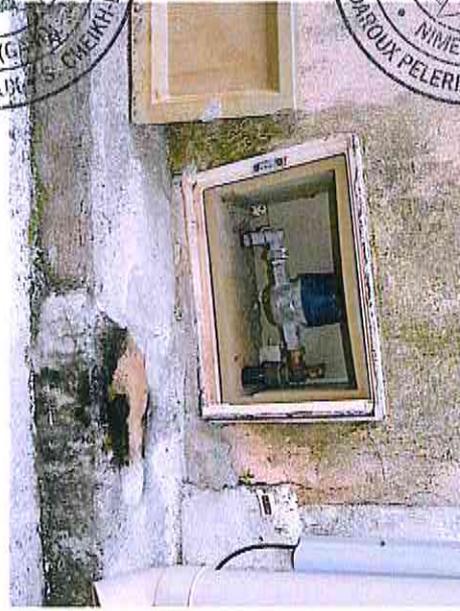
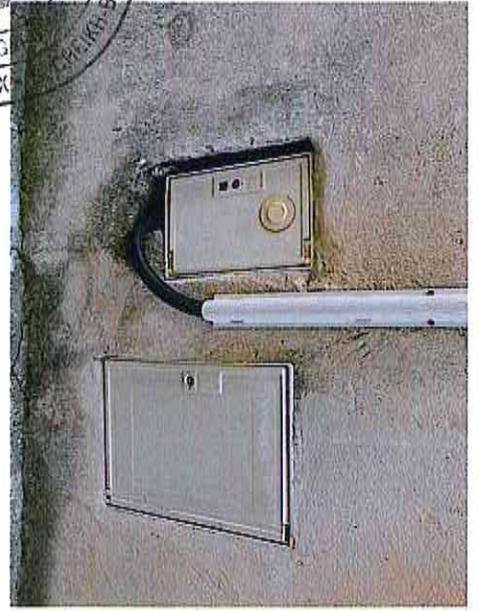
FICHER 2
FACADES
TOITURE

Je constate que l'enduit de façade est ancien avec de grandes traces noires, traces d'humidité, présence de quelques fissurations.

Je constate que les tuiles sont en mauvais état, déplacées, au niveau de la toiture de la chambre 2 qui donne sur la terrasse.

A signaler : je constate la présence d'un 1^{er} dégât des eaux avec des infiltrations au niveau de la terrasse tropézienne du 1^{er} étage ce qui a endommagé le plafond de la cuisine.

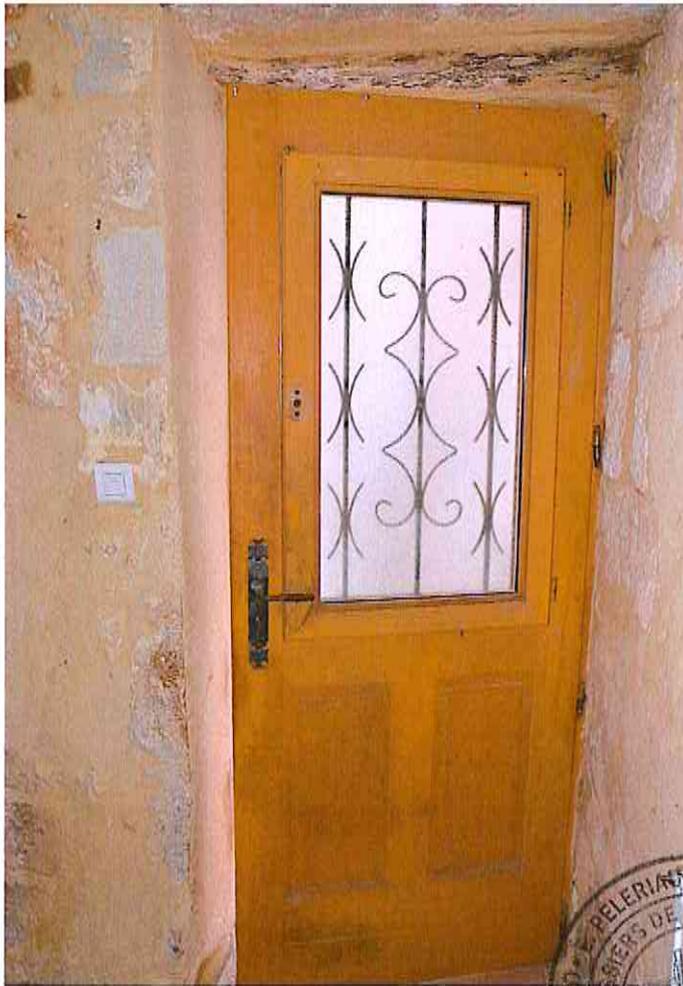
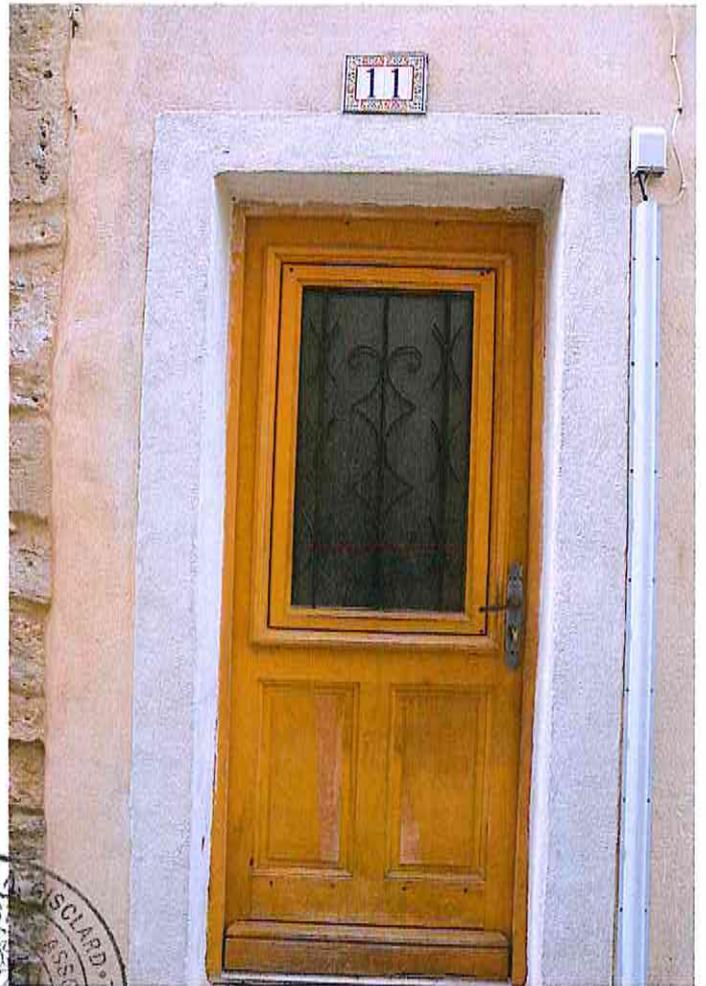
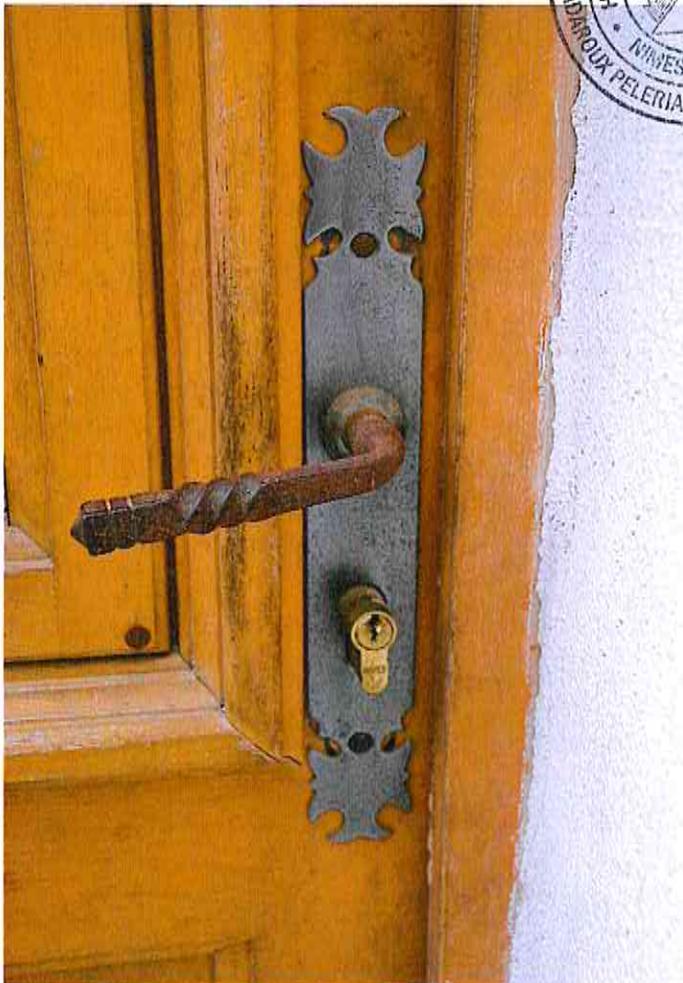
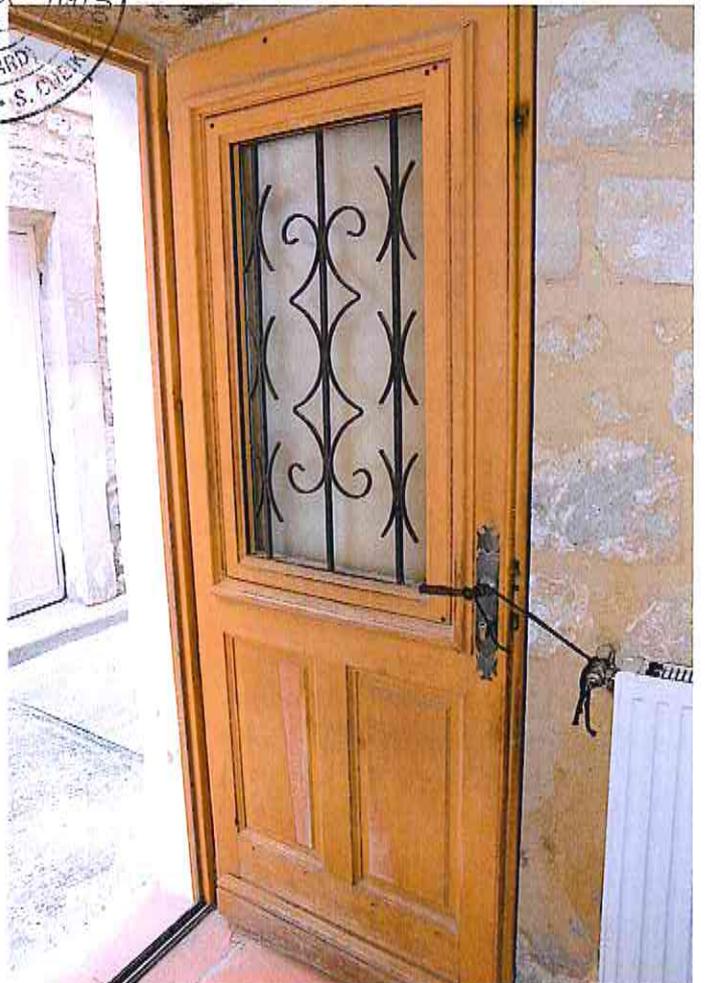
PORTE D'ENTREE

La porte est exposée aux intempéries, elle a pris l'eau.

Je constate que la porte d'entrée est abîmée.

Je relève la présence de traces de rouille sur la poignée métal.

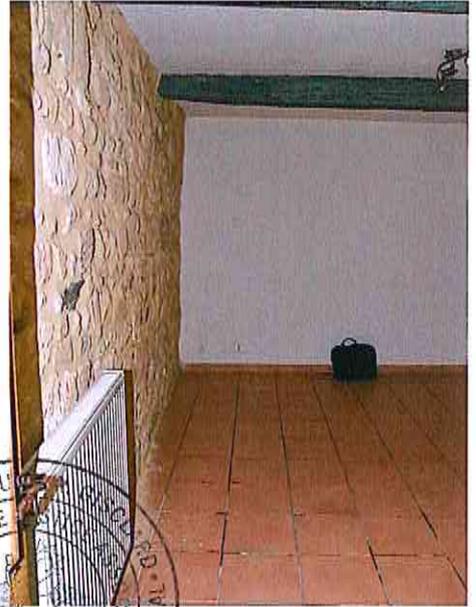
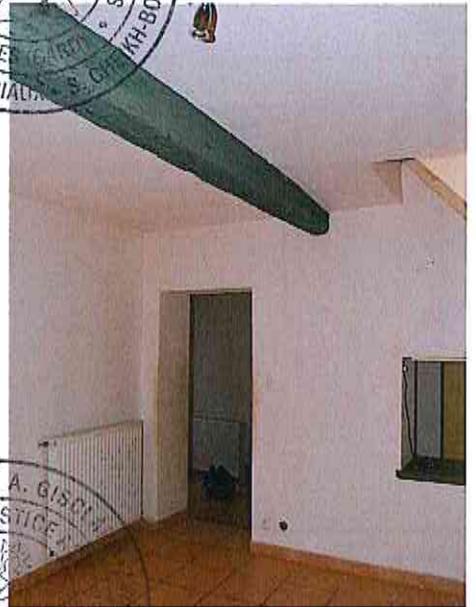
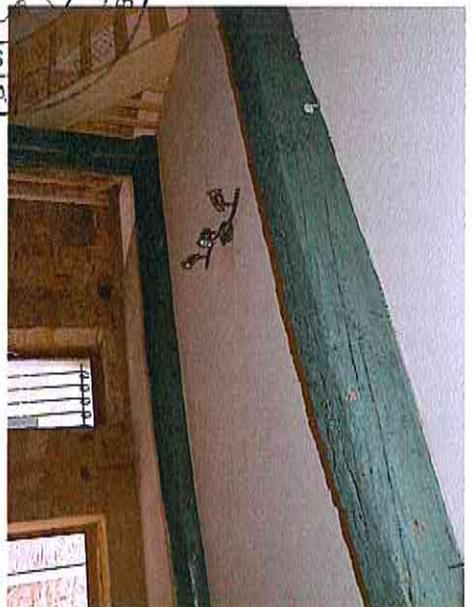
PIECE A VIVRE

Pan de mur, côté droit, en entrant : en pierres jointées, état d'usage, avec quelques traces d'humidité.

Je constate que les murs sont sales.

Je constate que le robinet est cassé.

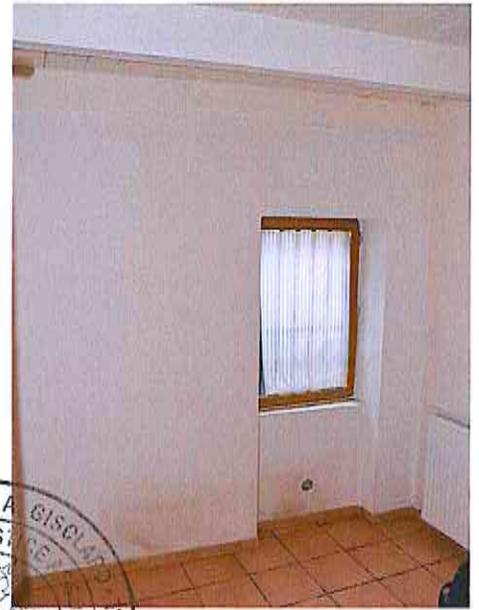
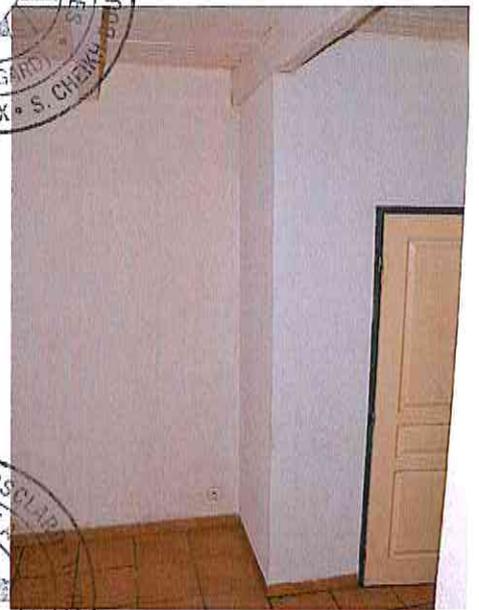
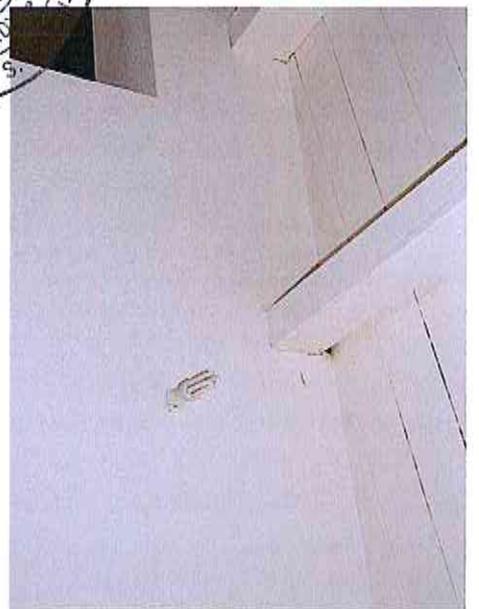
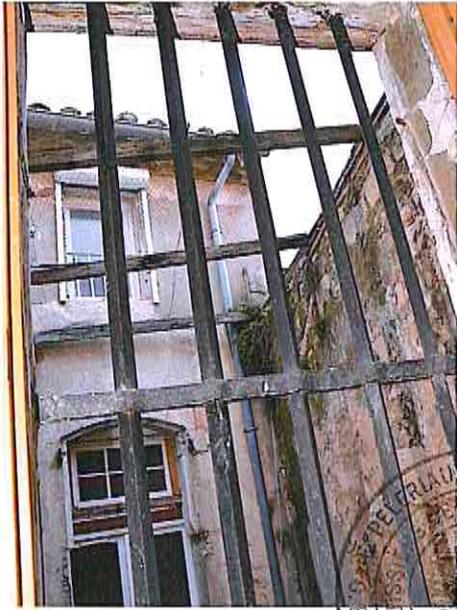
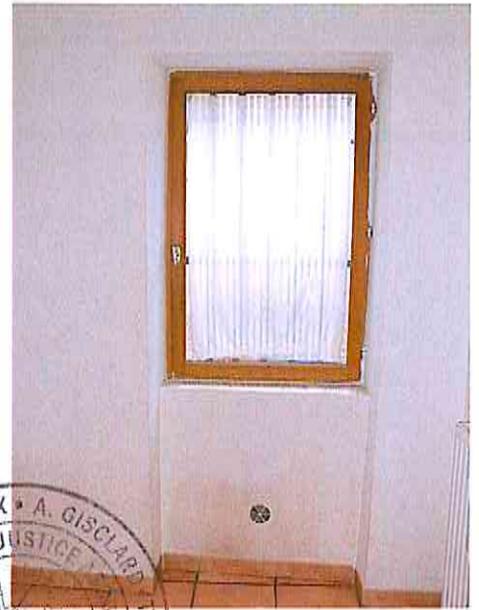
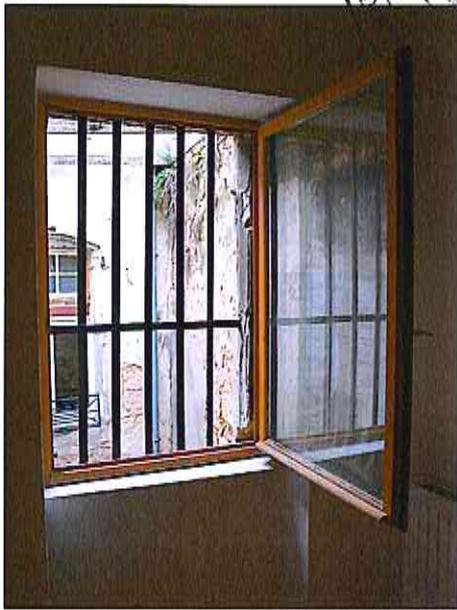
COIN REPAS

Je constate que les murs sont sales.

Je constate la présence, au niveau du lambris, d'un dégât des eaux provenant manifestement d'infiltrations au niveau de la terrasse du 1^{er} étage, auréoles d'humidité au niveau du lambris et de la poutre en bois juste avant la cuisine.

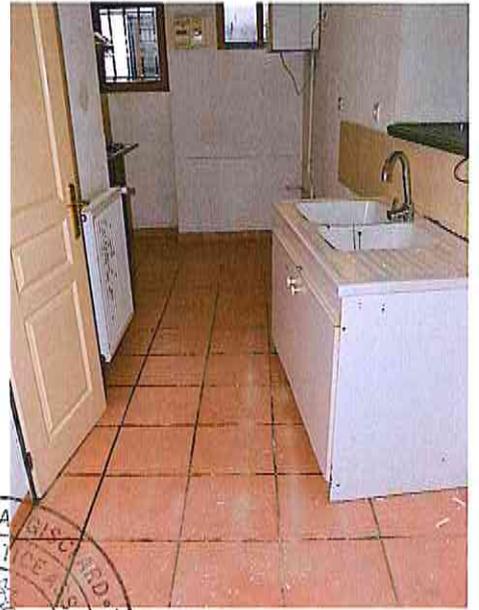
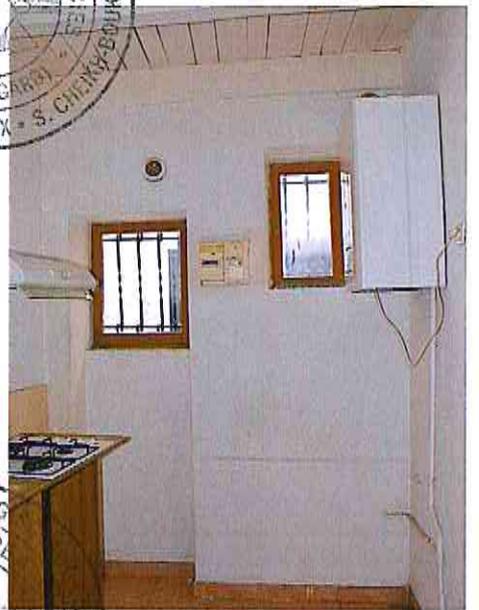
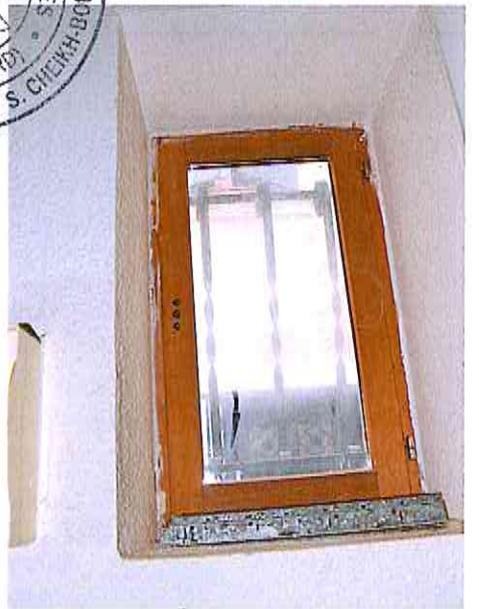
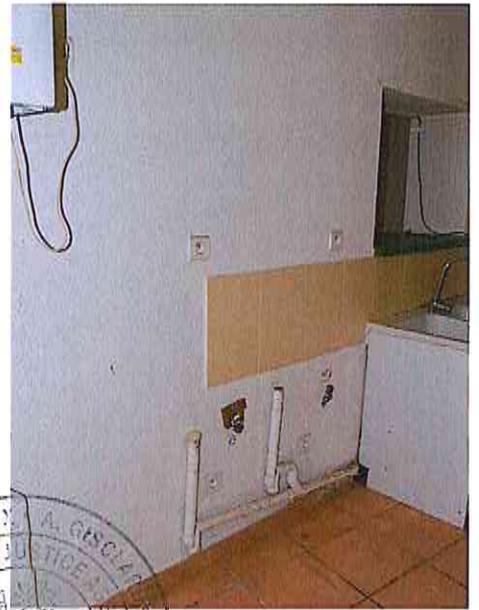
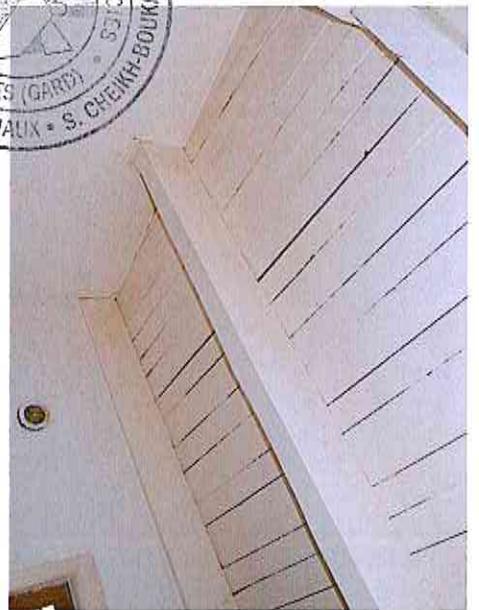
CUISINE

Je constate que les murs sont sales.

Je relève la présence d'un dégât des eaux important provenant manifestement d'infiltrations au niveau de la terrasse tropéziennne située juste au-dessus.

Je constate qu'il manque la poignée.

Je relève la présence, à cet endroit, d'une auréole d'humidité dans le coin supérieur droit de l'ouverture dans le mur

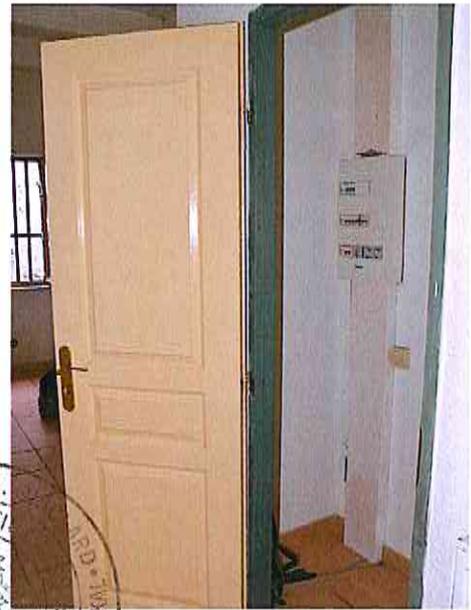
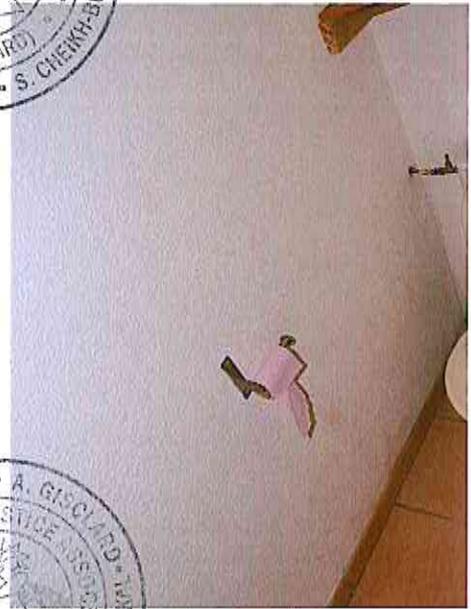
WC RDC

Je constate que les murs sont sales.

Un WC avec chasse d'eau, dossier, double abattant, très sale.

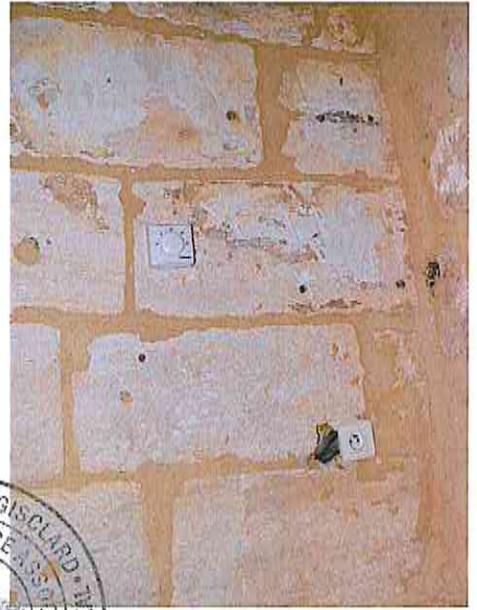
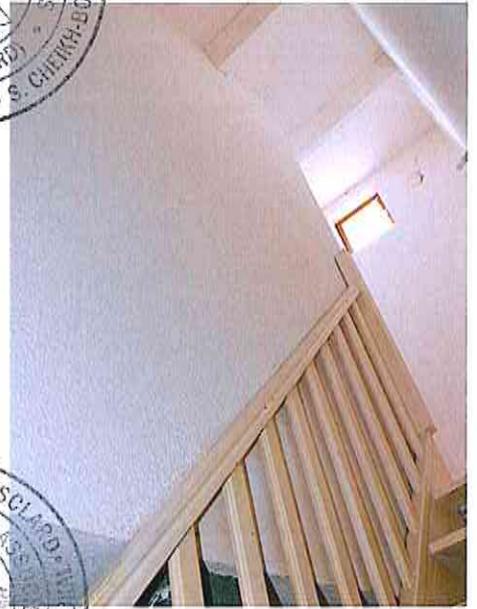
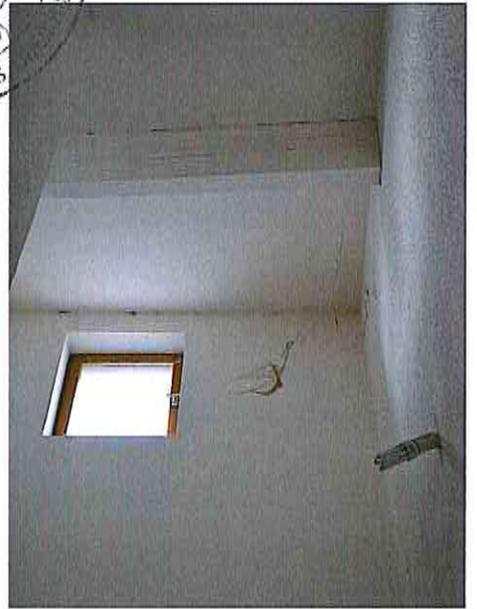
ESCALIER

Un escalier en bois avec nez de marche usés.

Murs de la cage d'escalier : en pierre avec salissures et traces d'humidité

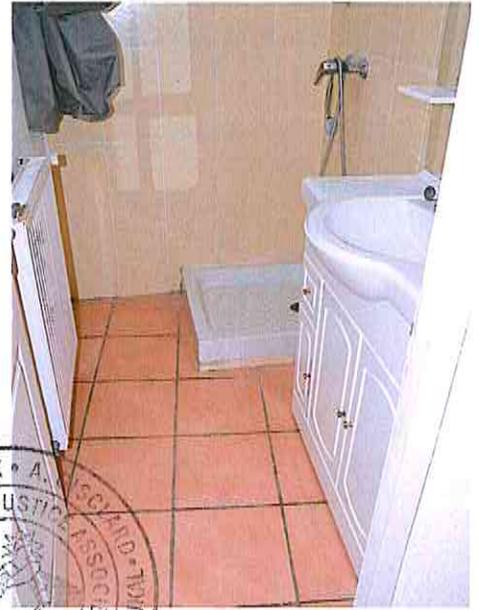
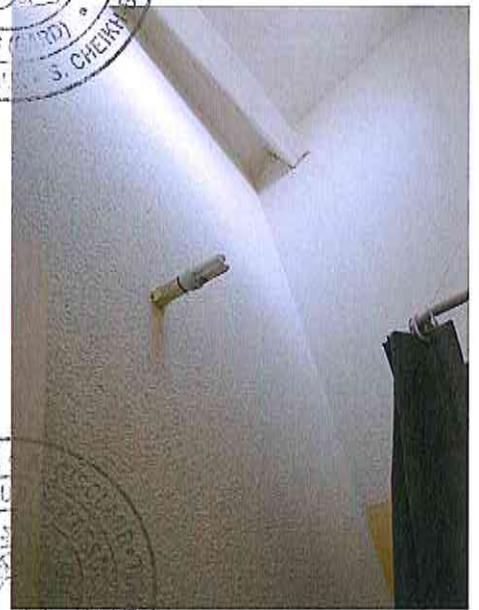
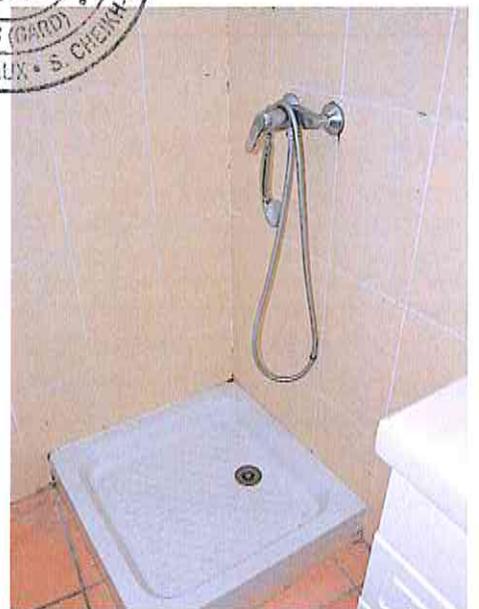
SALLE D'EAU 1^{ER} ETAGE

Je relève des points de moisissure au niveau du carrelage mural de la douche

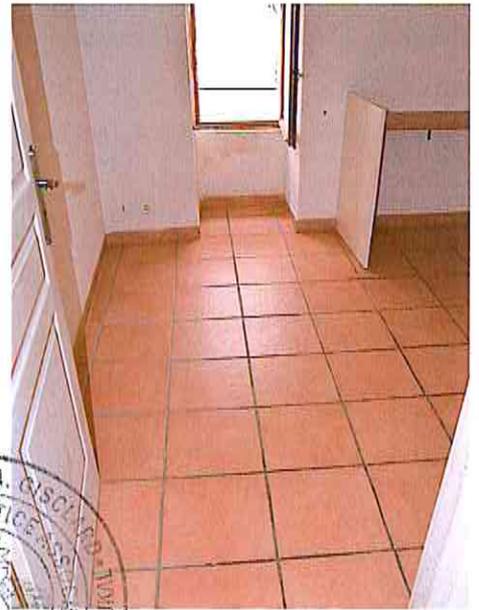
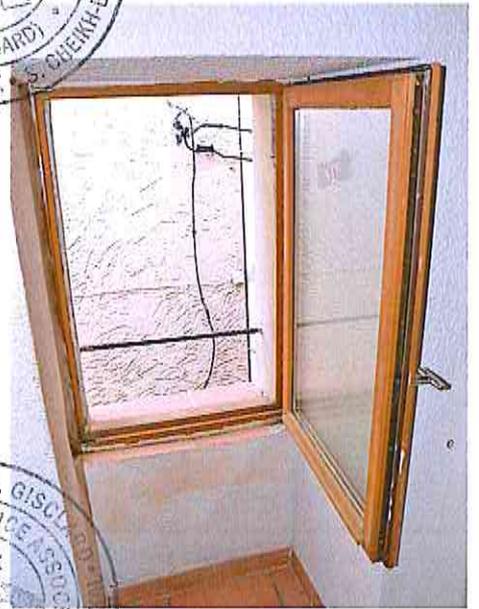
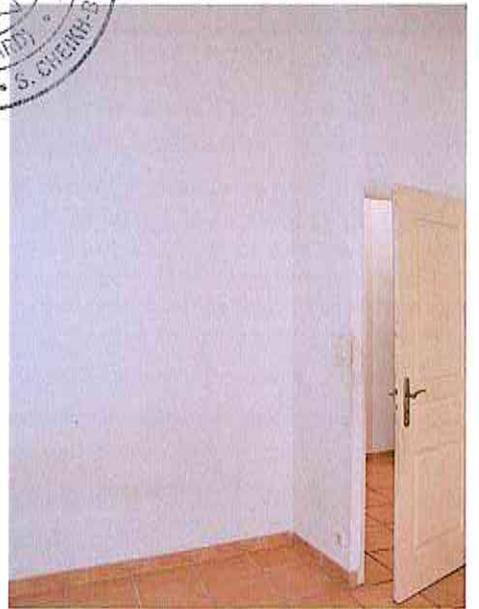
FICHER 10
CHAMBRE 1

Murs : sales

Je relève la présence, au niveau des poutres, d'auréoles d'humidité, d'infiltrations

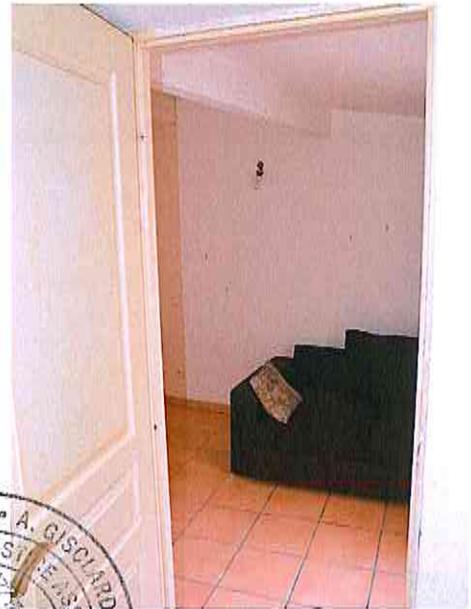
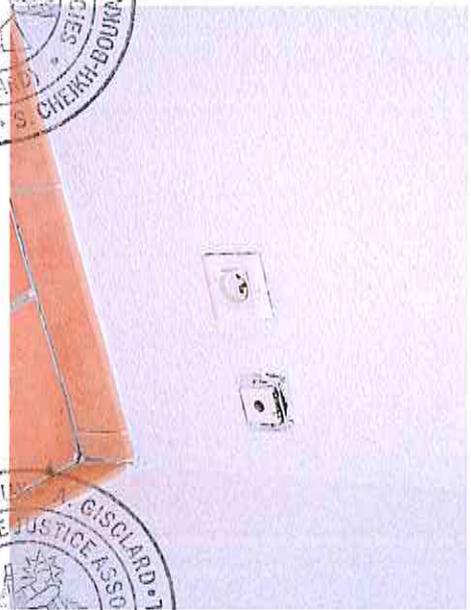
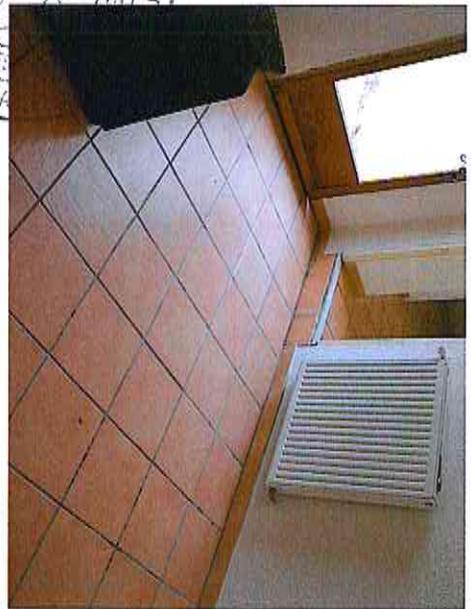
FICHER 11
CHAMBRE 2

Murs : peinture, sales

Je constate que le cache de la prise télévision est cassé.

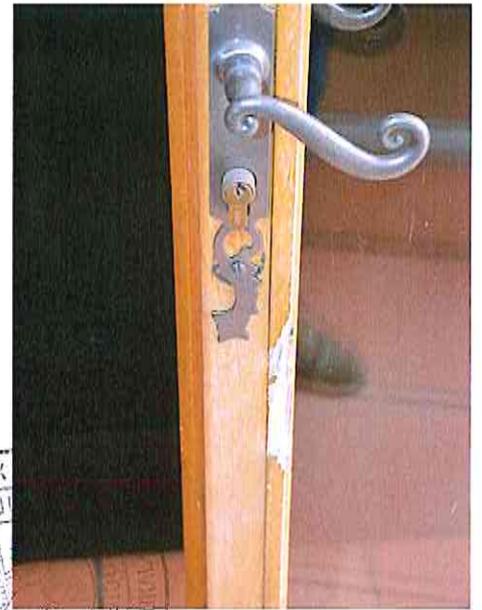
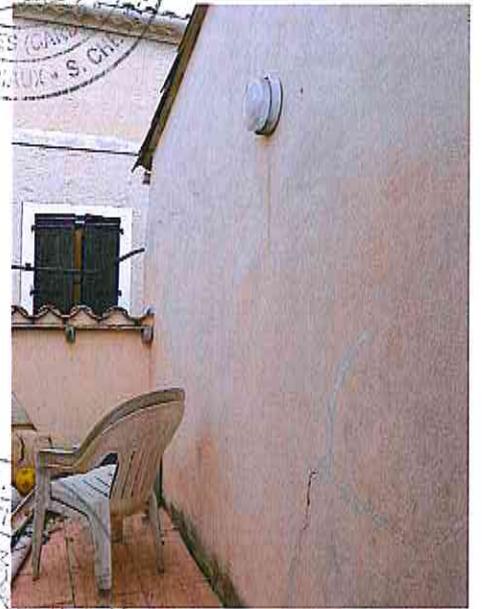
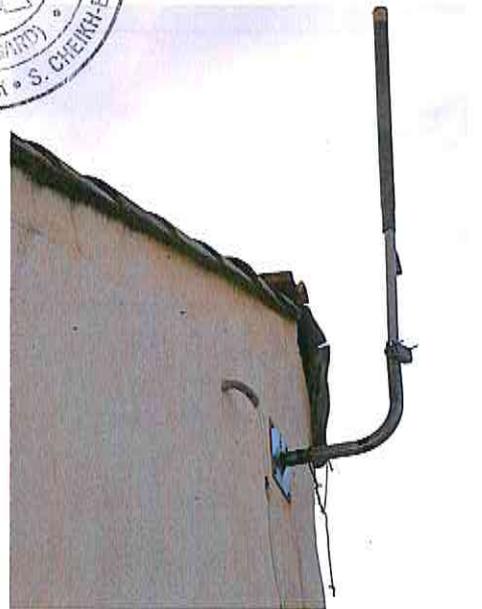
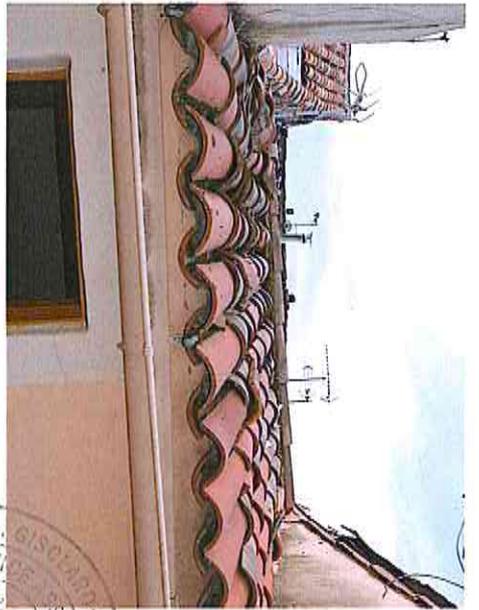
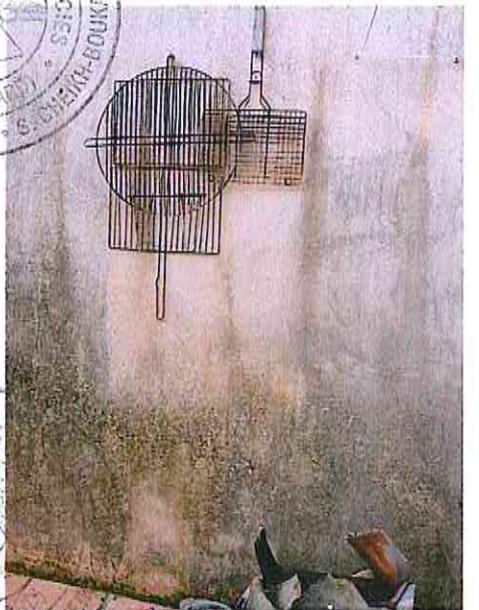
TERRASSE TROPEZIENNE

Je relève la présence d'infiltrations qui ont endommagées le plafond de la cuisine située juste en dessous.

Murs de façade : enduit ancien avec grandes traces noires, les façades étant exposées aux intempéries.

Je constate que l'herbe a poussé sur cette terrasse notamment à la jonction du sol et des murs.

Je constate la présence de quelques fissurations notamment sur les murs, autour de la terrasse.

Au sol, je constate la présence de chutes de gouttières.
