PROCES VERBAL DE DESCRIPTION DES LIEUX

Certifie m'être rendu, ce jour, le huit avril deux mille vingt et un à l'adresse du bien objet de la présente procédure de saisie immobilière, 19 place des Mouettes à BEUCAIRE (30300), où étant, sur place,

Sur la commune de BEUCAIRE, 19 place des Mouettes.

PV DESCRIPTIF
BEUCAIRE

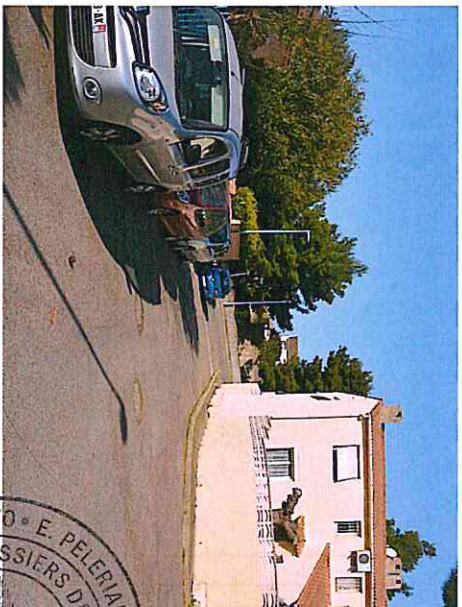
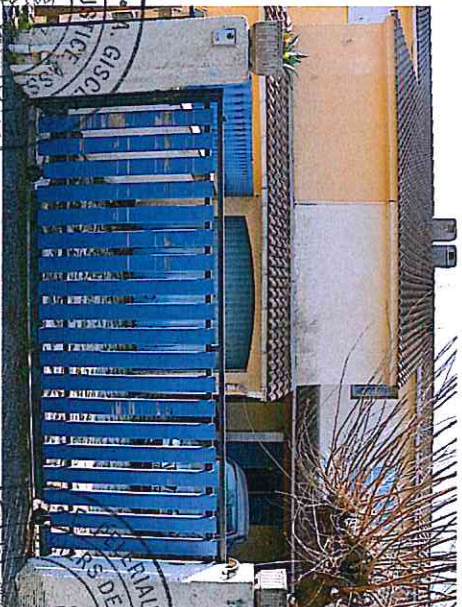
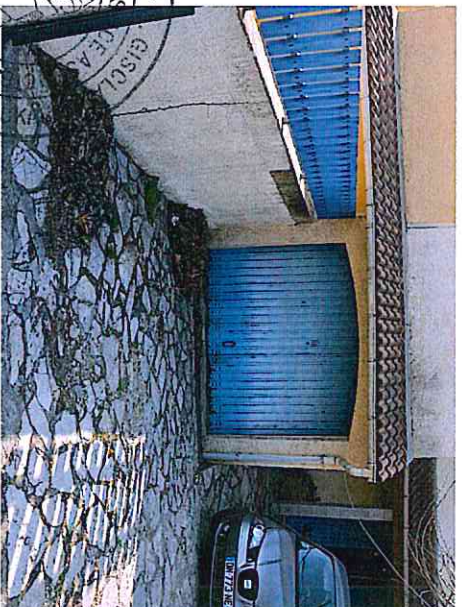
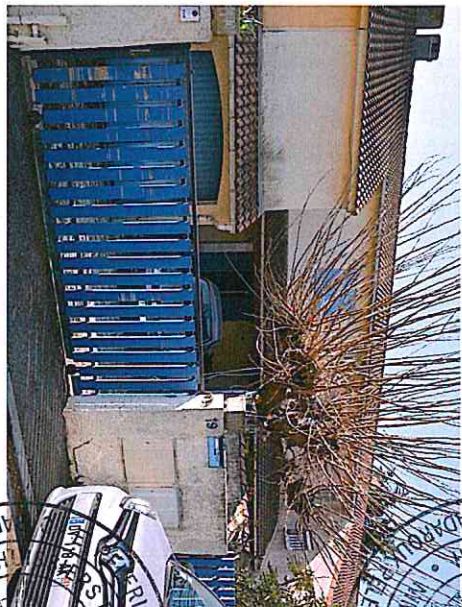
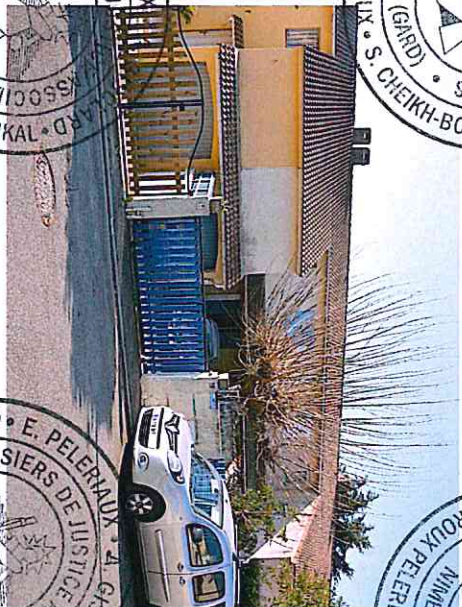
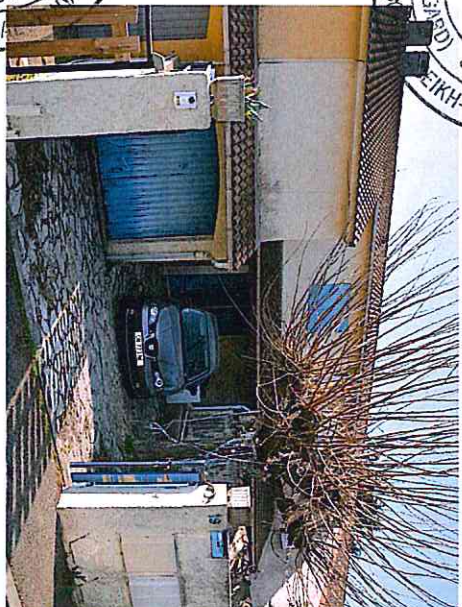
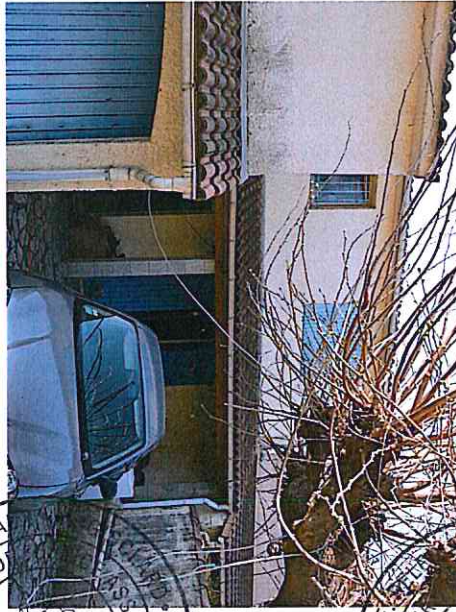
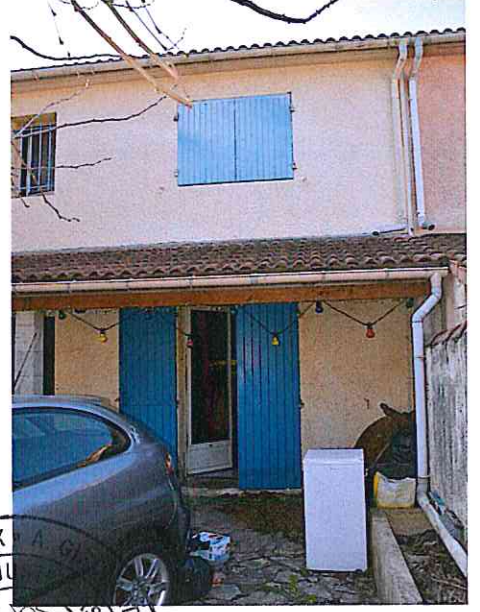
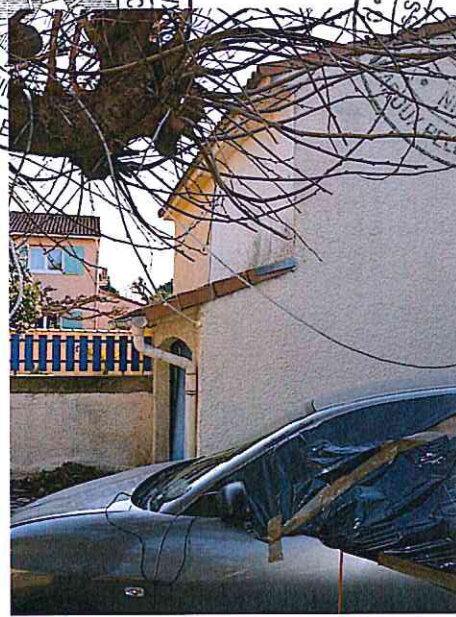
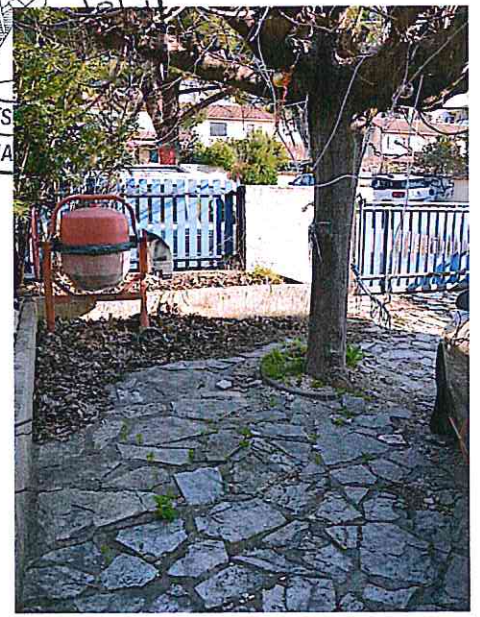
FICHER 2

Un portail coulissant en bois avec cadre métallique et planches de bois, ancien, vétuste, en mauvais état d'entretien.

Murs de clôtures, côté Nord, Est et Ouest, sont recouverts d'un crépi ancien avec grandes traces noires. Je relève la présence également de fissurations.

Je constate que pratiquement toutes les dalles sont brisées.

Les façades de la maison sont recouvertes d'un crépi ancien avec des traces noires.

Cette avancée de toiture est soutenue par un simple pilier en aggro non enduit.

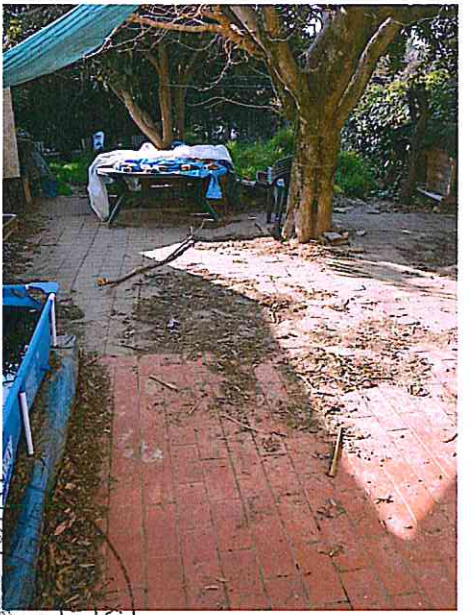
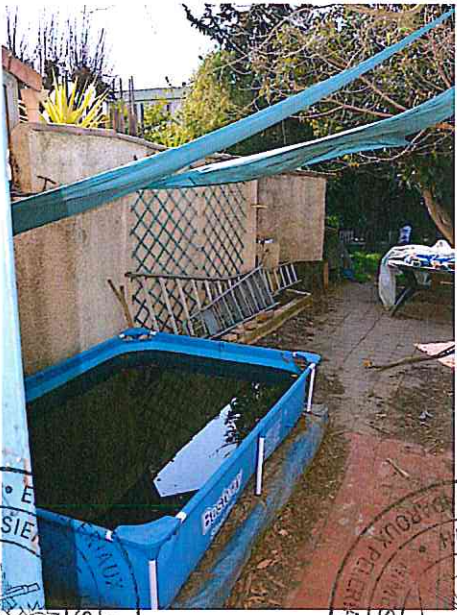
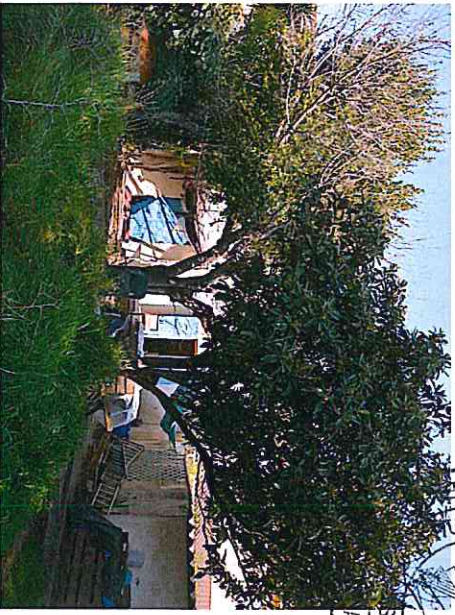
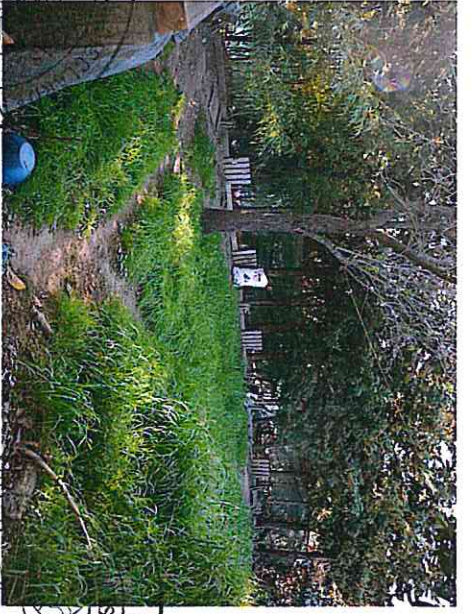
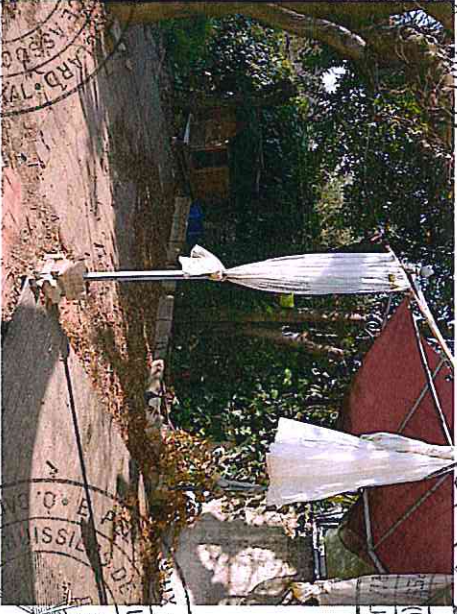
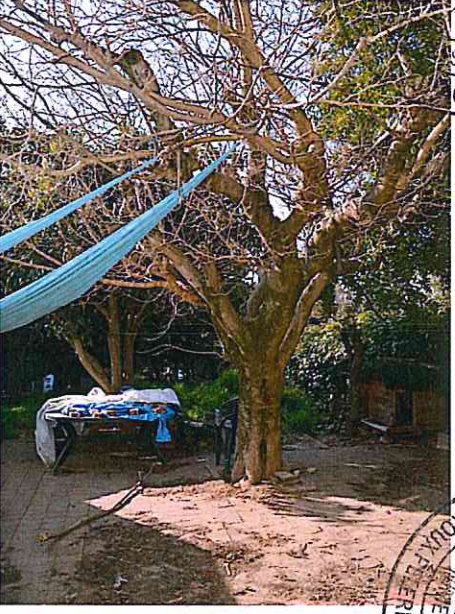
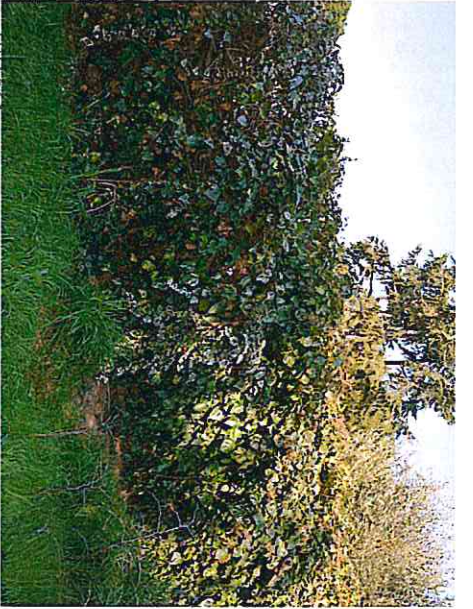
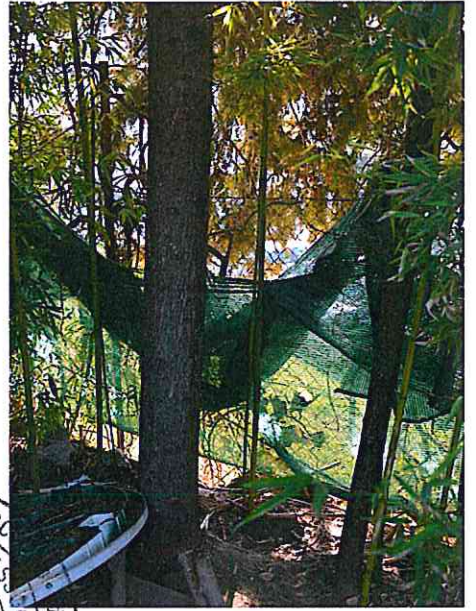
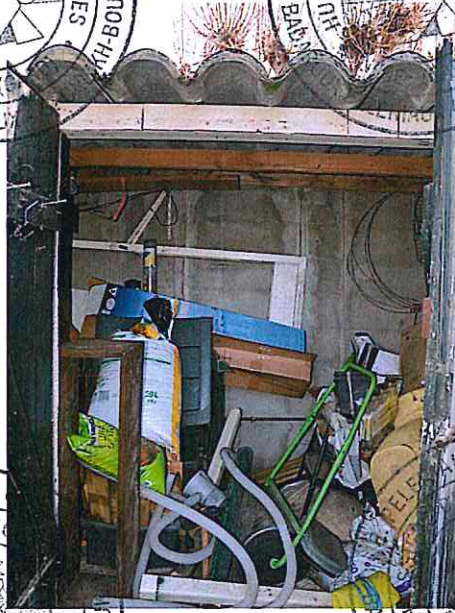
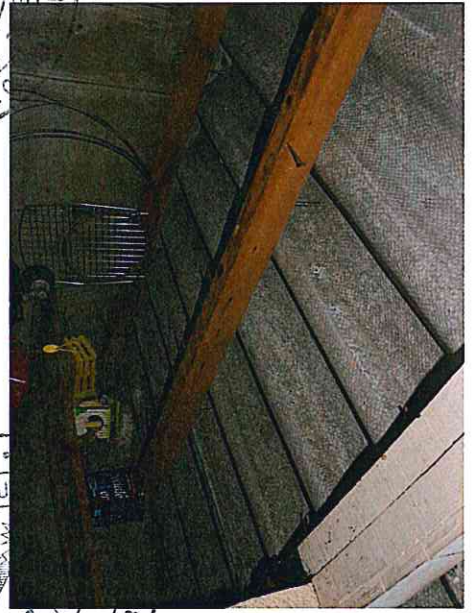
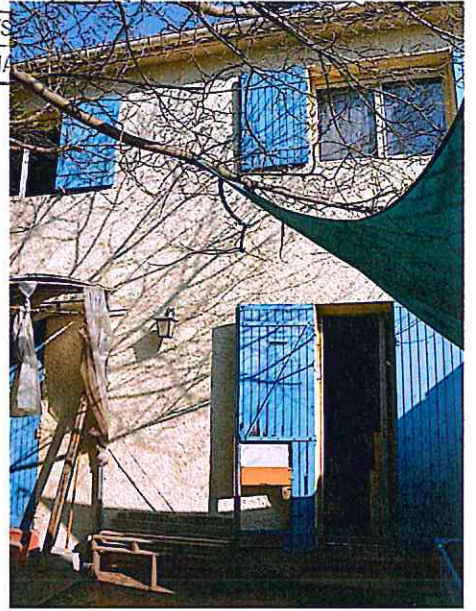
FICHER 3

Il est encombré par un bric à brac de meubles cassés, démontés, des végétaux non évacués, des palettes, des tas de bois, des tables, des chaises, une petite piscine hors sol, une pergola qui menace de s'effondrer.

Je constate qu'il n'y a aucun entretien dans le jardin qui est clôturé côté Sud et Ouest par une clôture grillagée qui est recouverte d'une végétation qui n'a pas été taillée depuis plusieurs années.

Côté Sud, les Thuyas dépassent les 4 mètres de hauteur alors qu'ils sont plantés en limite de propriété.
Côté Est, présence d'un mur de clôture qui sépare la propriété avec celle du voisin.
Il est recouvert d'un enduit ancien, noircit et d'une rangée de tuiles.
Présence d'un abri jardin qui est recouvert d'une toiture en fibre ciment et qui est équipé de 2 portes en bois qui sont en piteux état également.

Les façades côté Sud sont recouvertes d'un enduit ancien avec des traces noires, une lanterne.

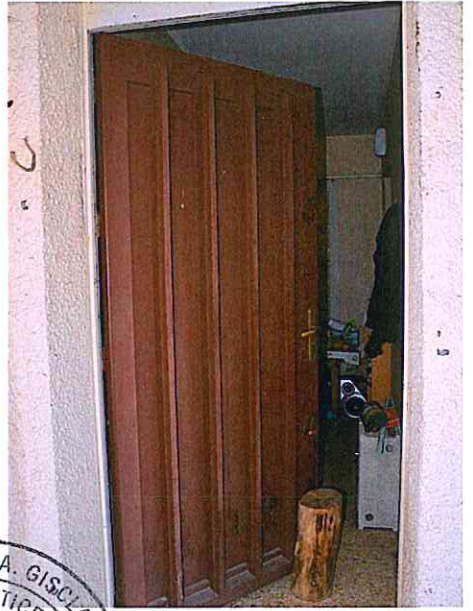
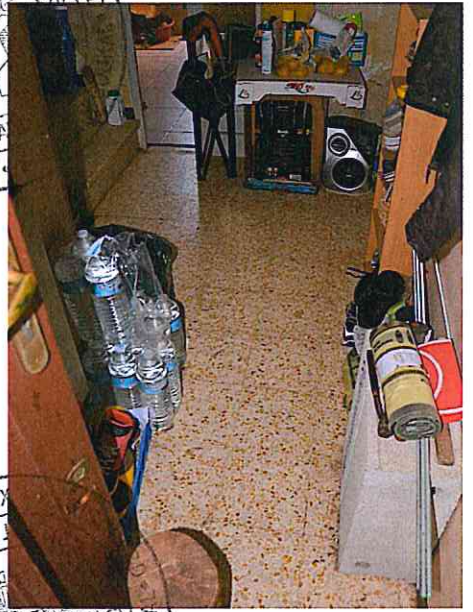
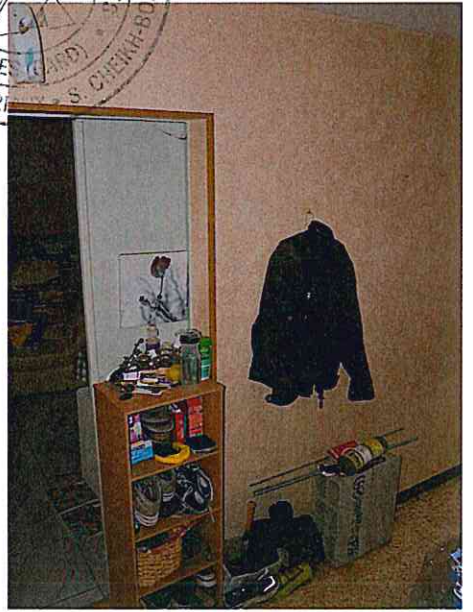
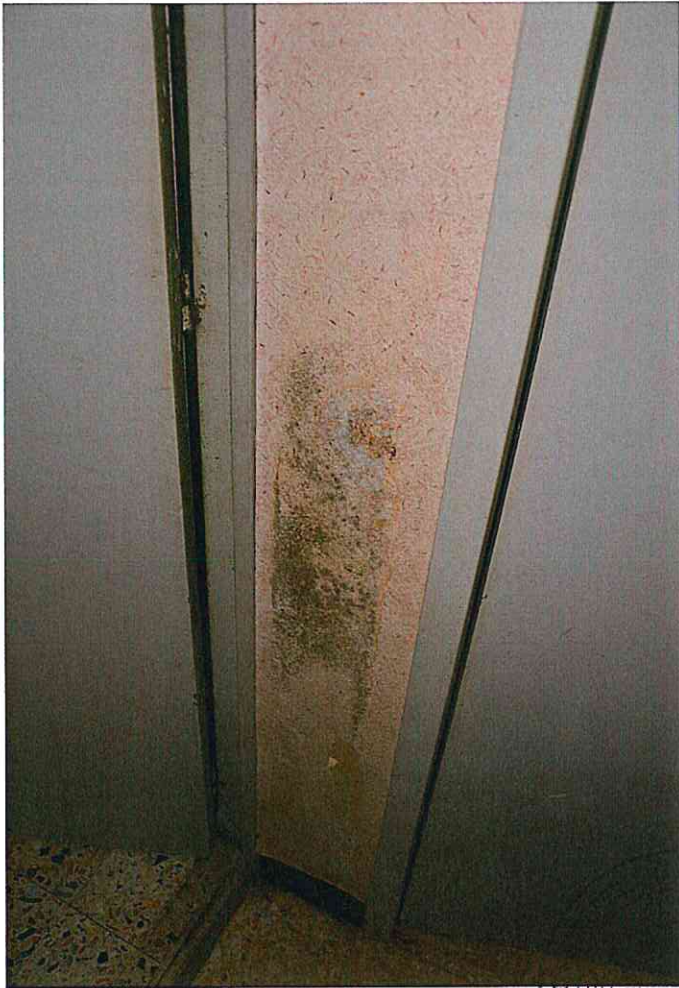
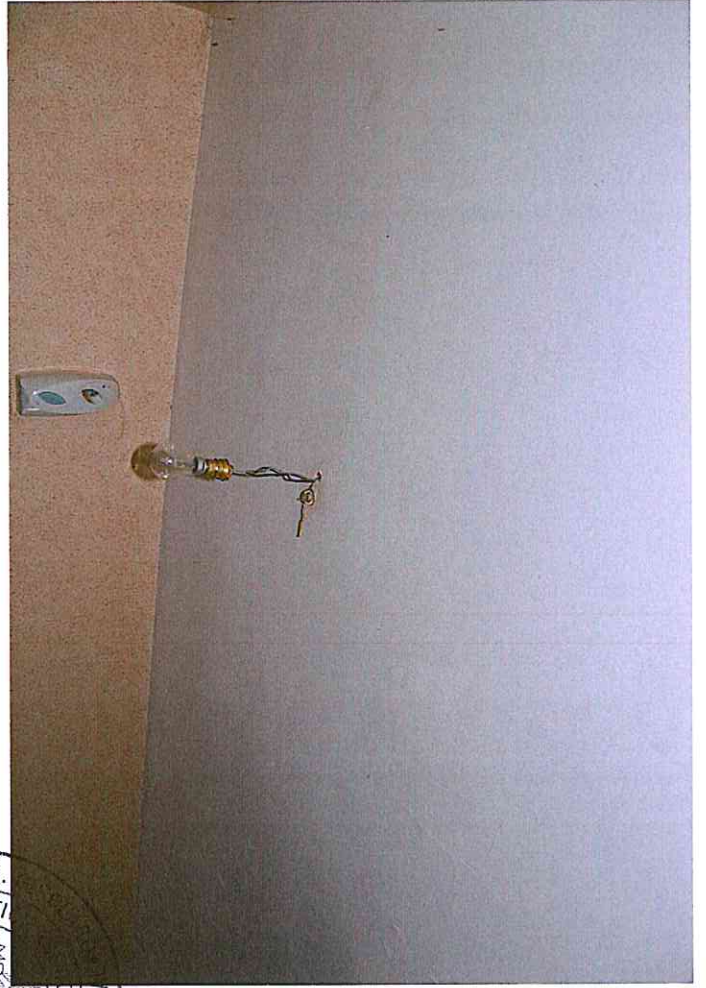
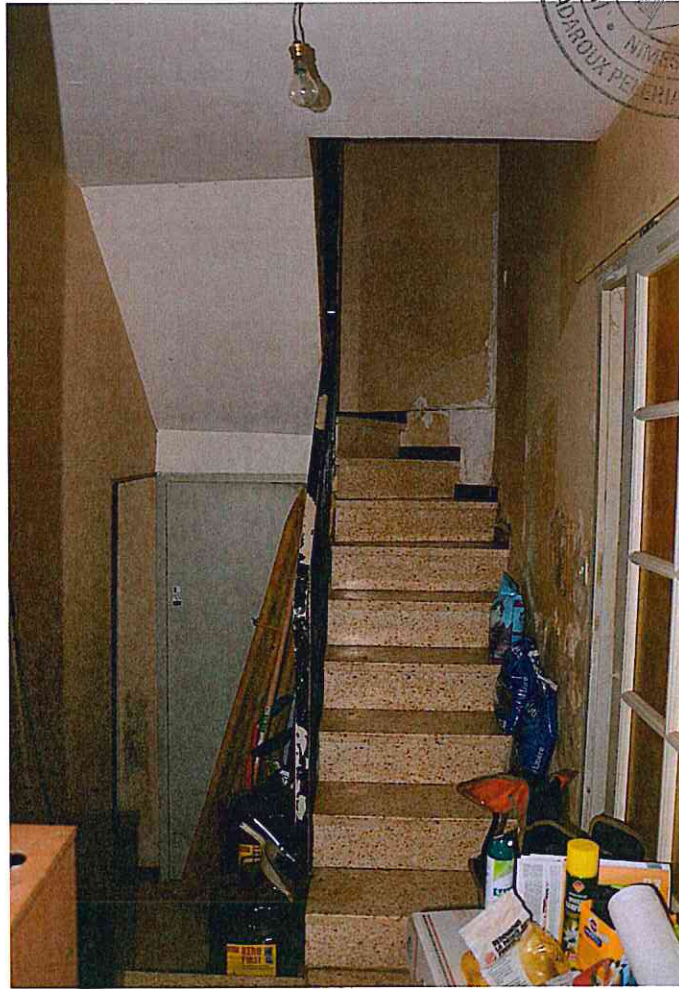
FICHER 4

Il s'agit d'une porte d'entrée en bois, en mauvais état, poignée métal, peinture ancienne, vétuste.

Je constate que la maison est extrêmement sale.

Murs : recouverts de tapisserie murale déchirée

Je relève la présence de moisissure sur le placo en dessous de la tapisserie déchirée.

Derrière la porte d'entrée se trouve un radiateur gaz ancien, vétuste.

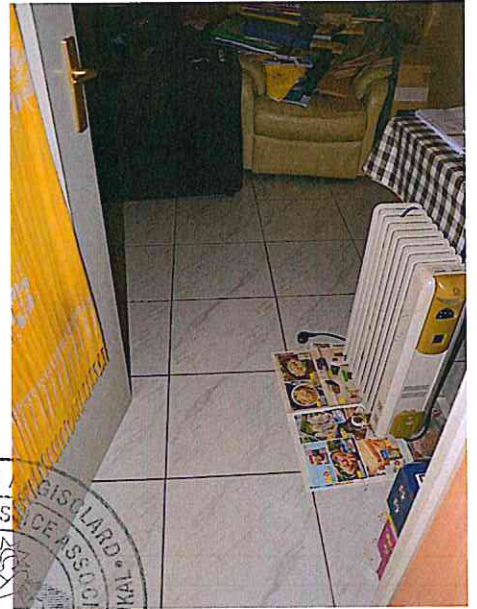
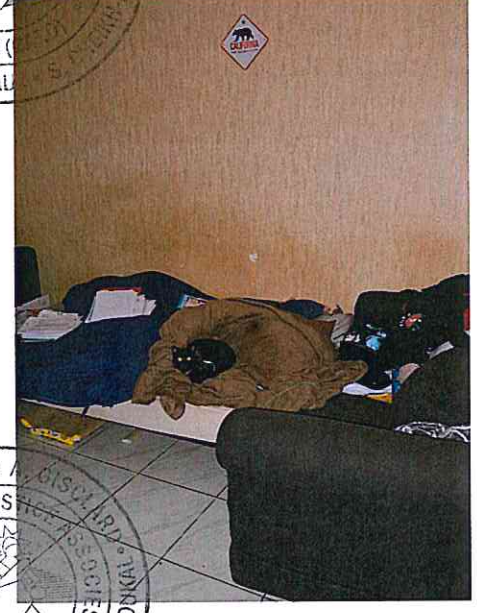
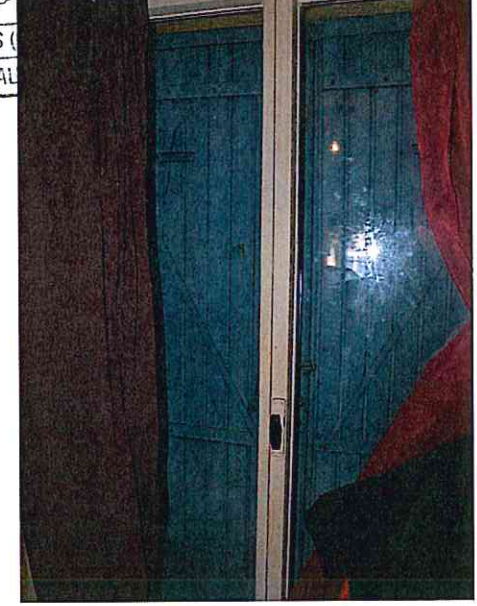
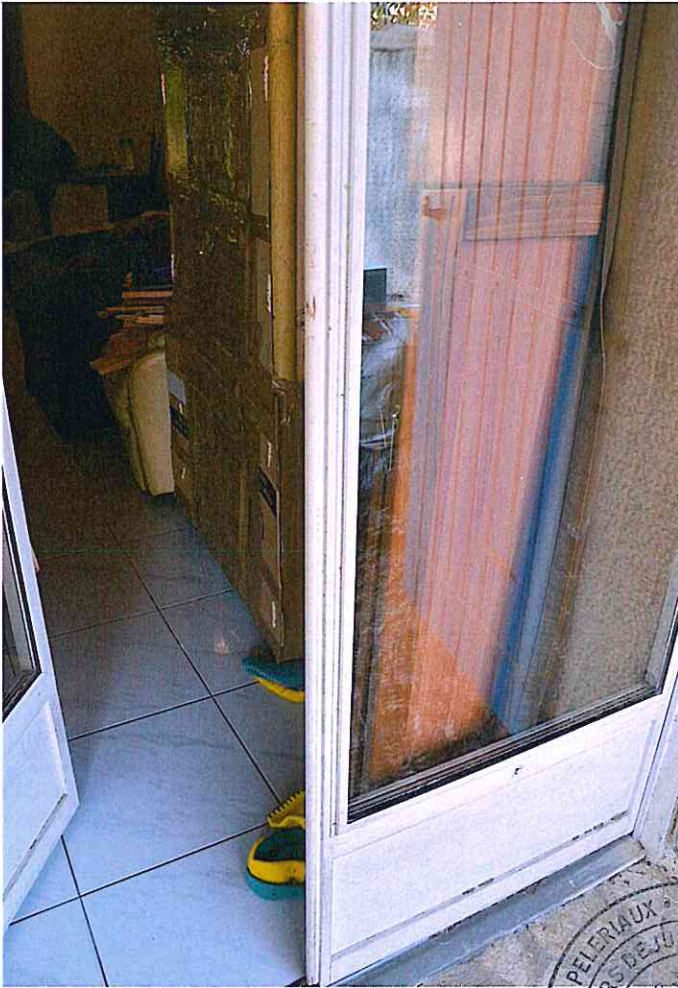
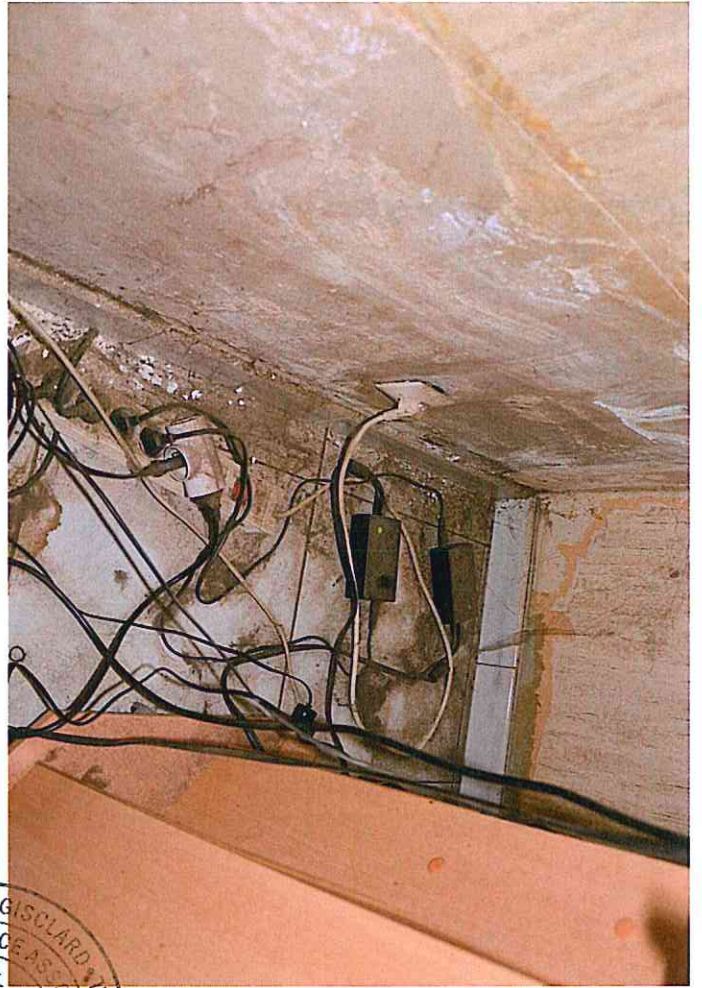
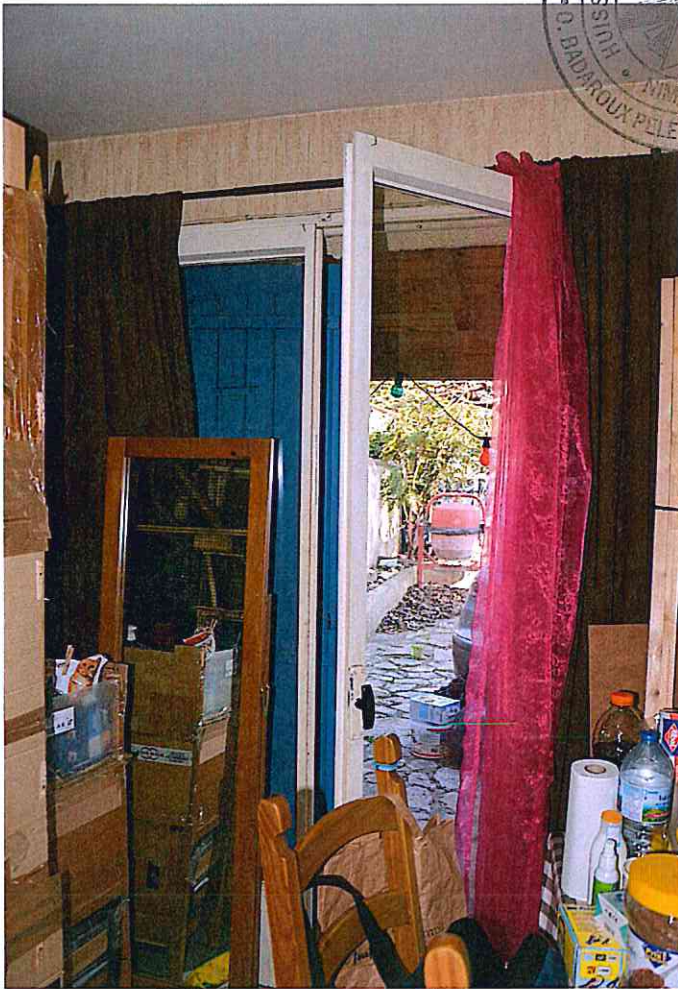
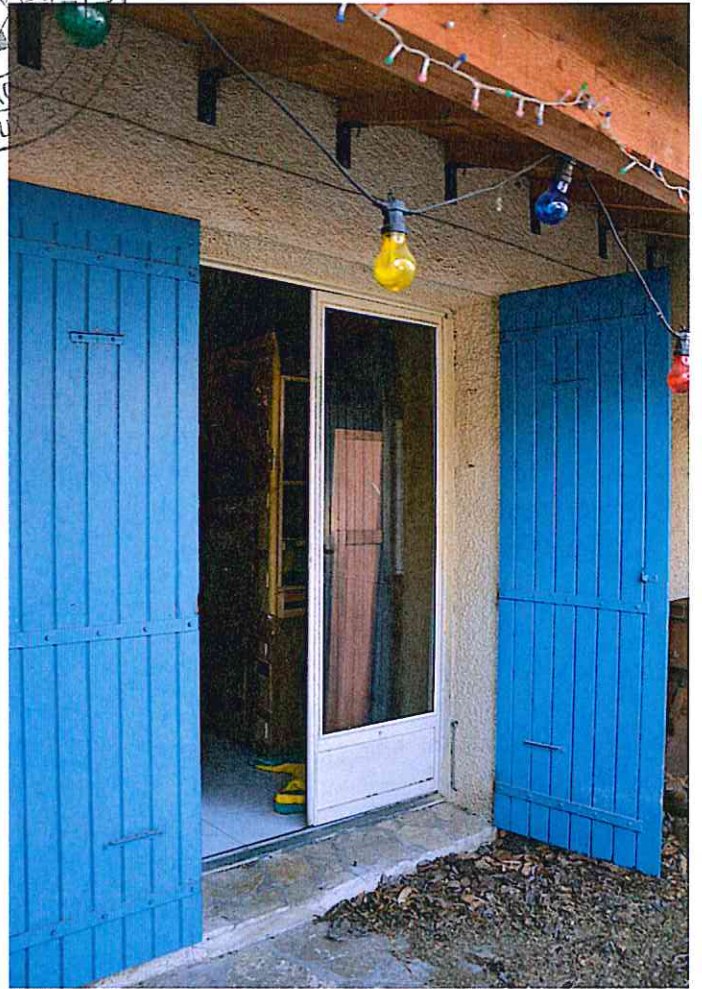
FICHER 5

Je constate que la vitre est brisée.

Murs : recouverts de tapisserie ancienne, vétuste

Dans cette pièce, je relève la présence de 2 radiateurs anciens, vétustes.

Prises électriques, boîtiers et interrupteur, prise téléphone, prise télévision : je constate que l'installation date des années 80.

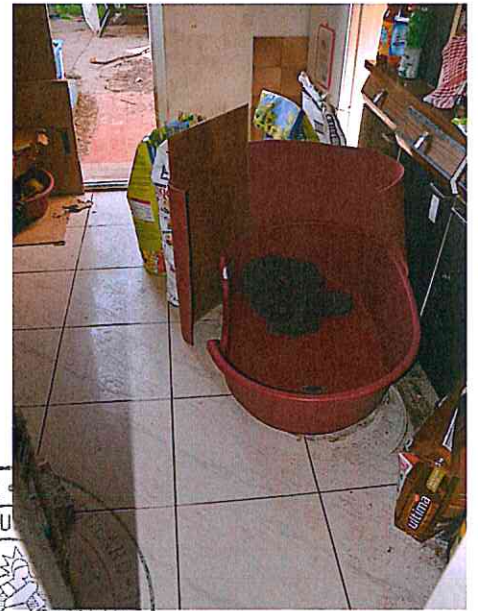
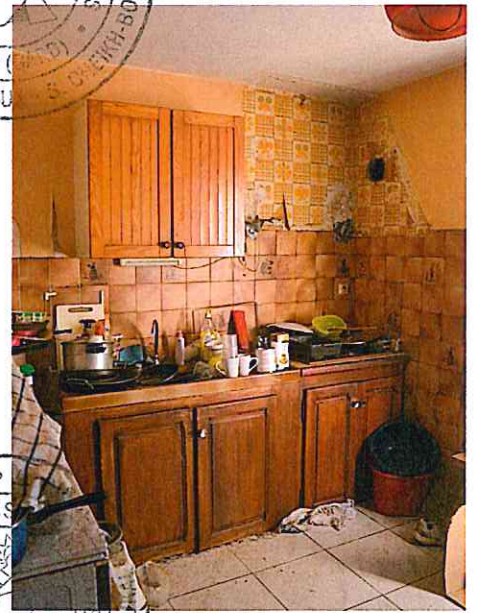
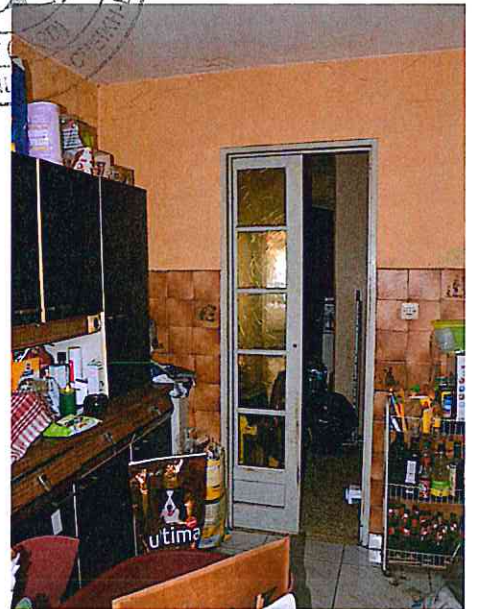
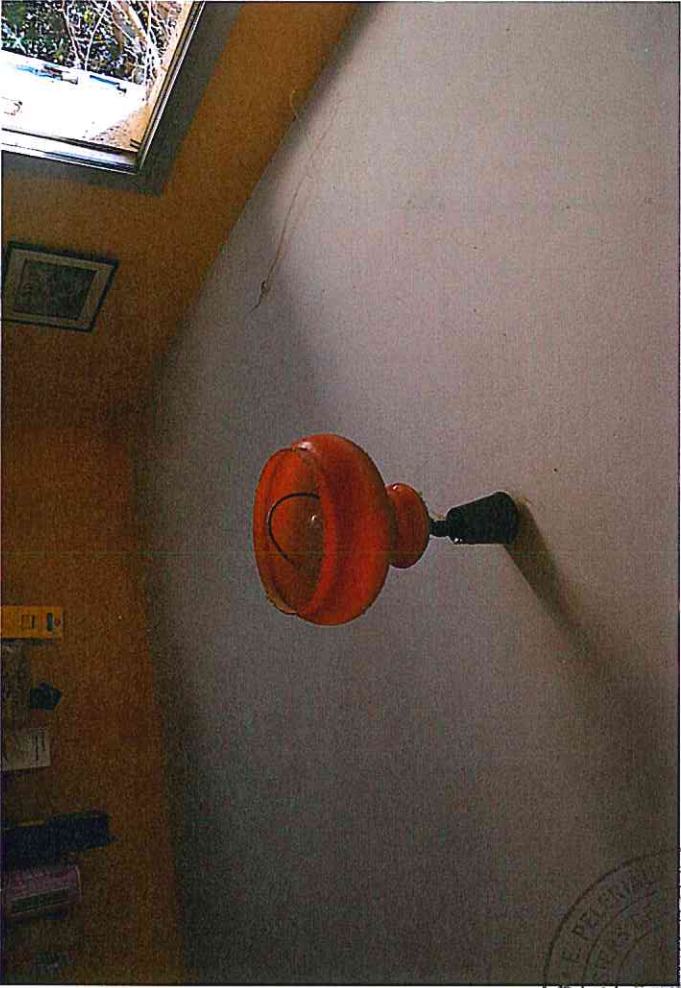
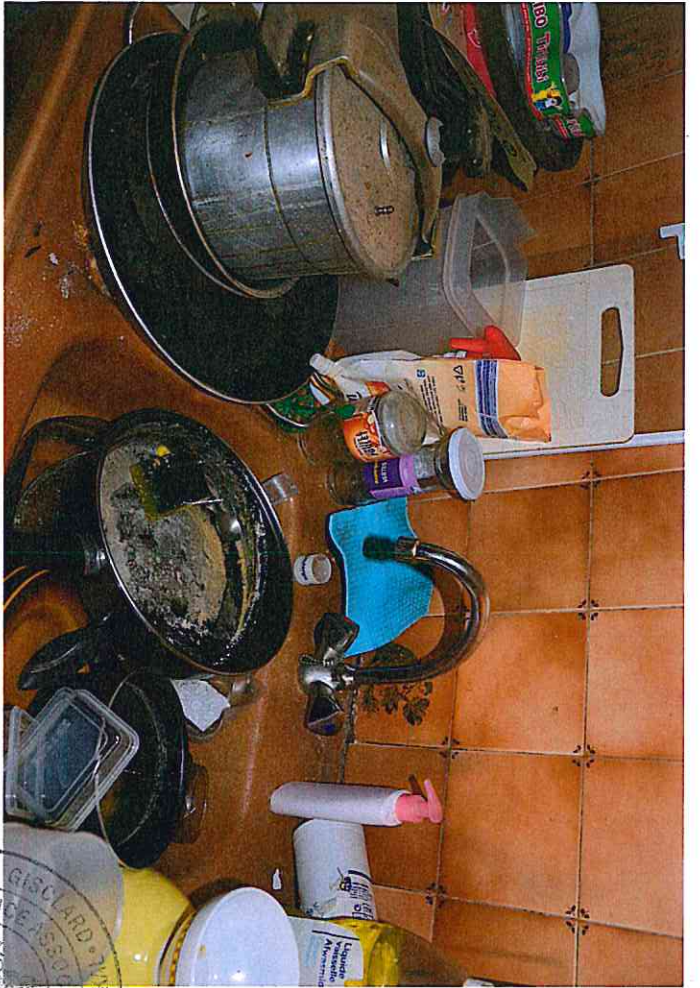
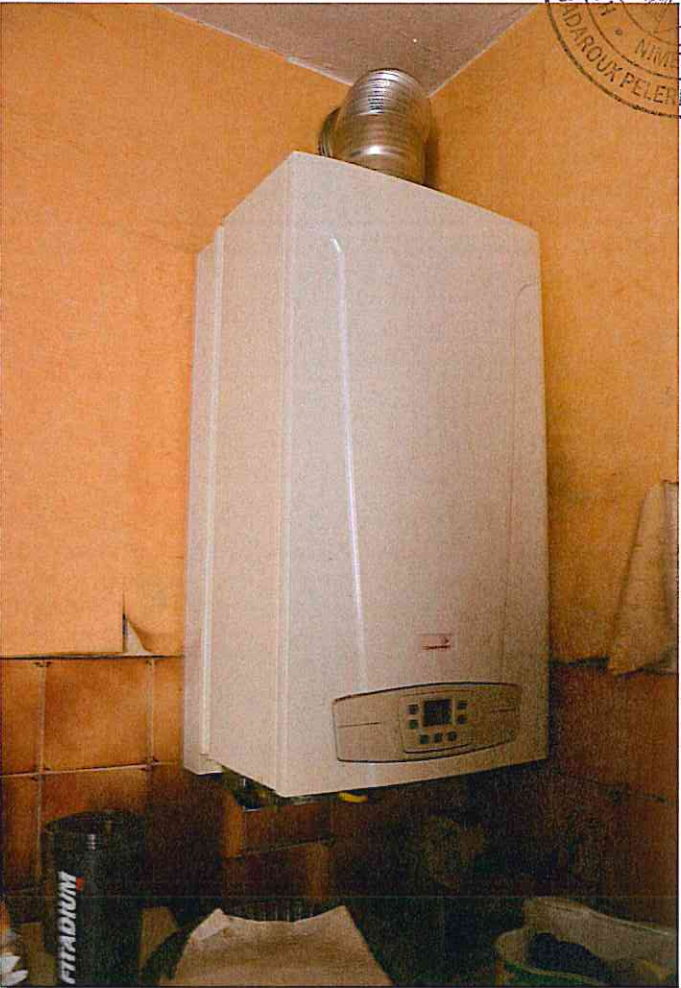
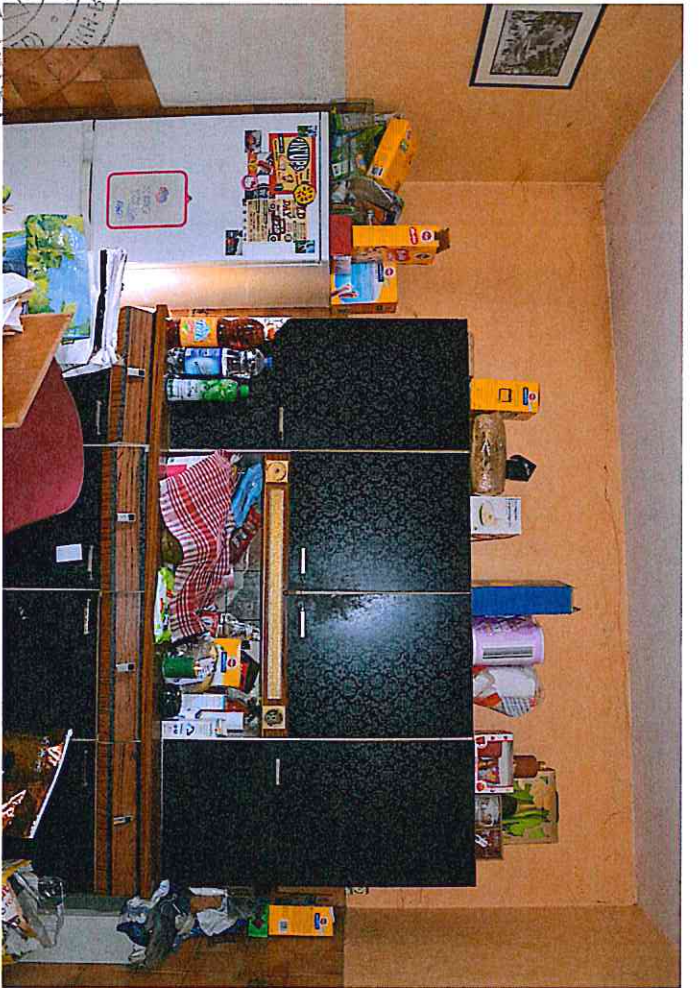
FICHER 6

Porte : coulissante en mauvais état, poignée cassée, cadre bois avec verre fumé jaune.

Je constate que la tapisserie est déchirée et je relève la présence de grandes traces de moisissure.

- un plan de travail qui intègre un évier simple avec égouttoir, robinetterie mélangeur ordinaire en très mauvais état.

- une plaque de cuisson, 4 feux gaz hors d'usage.

- un meuble sous évier, sous plaque, 4 portes en bois cassées

Je constate que des morceaux de carrelage sont tombés du mur.

A signaler : un boîtier interrupteur qui est repiqué avec des dominos.

Je constate que l'installation électrique est dangereuse à cet endroit.

Je relève également la présence d'un trou ans le mur non rebouché.

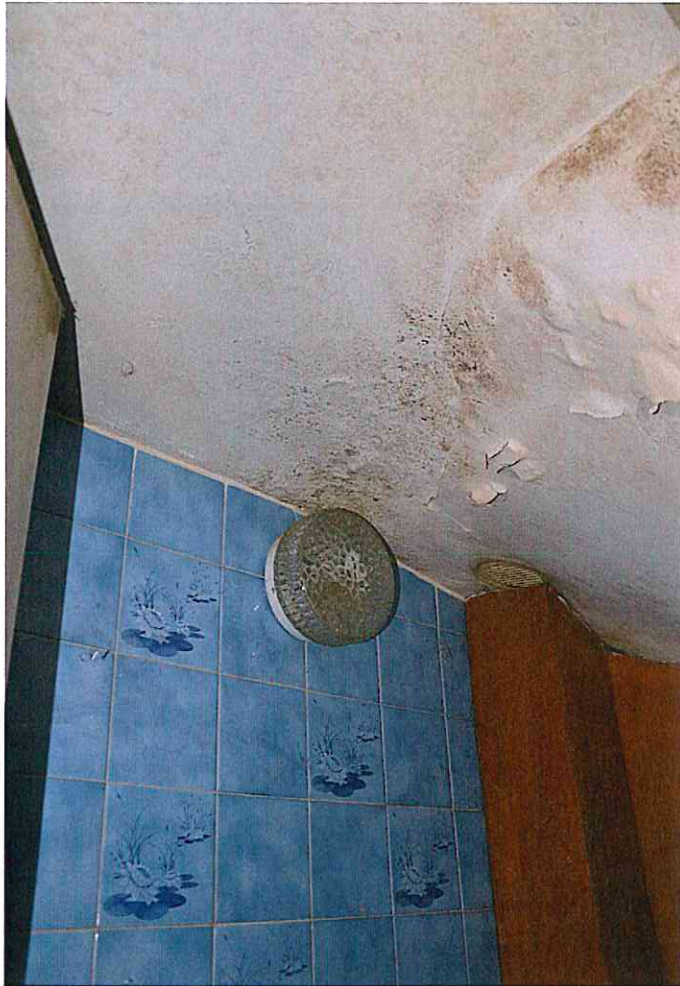
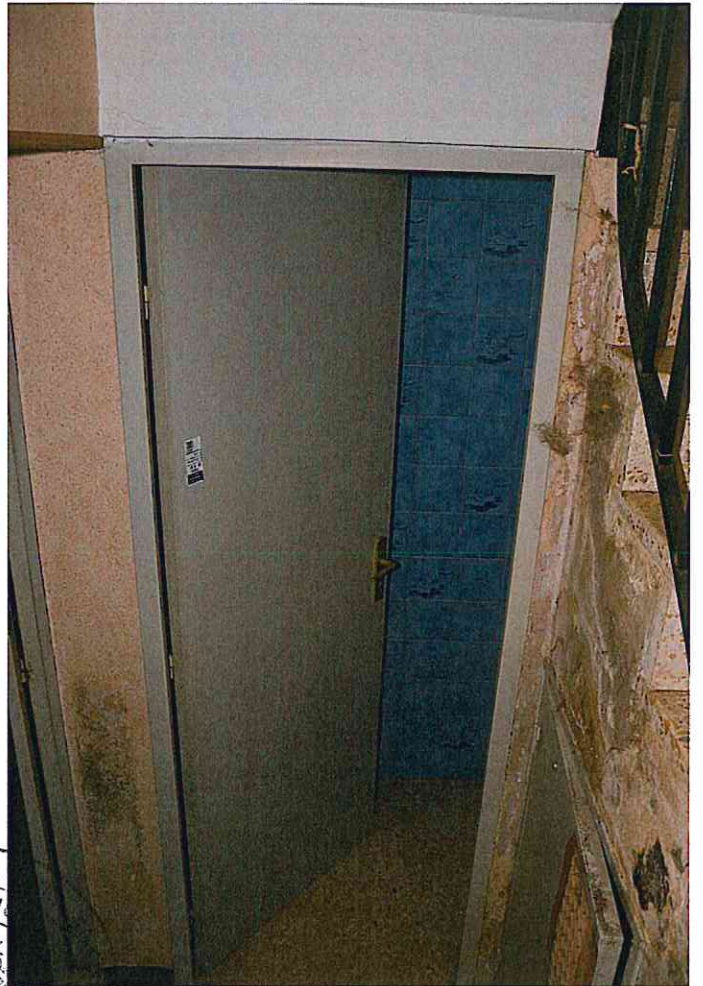
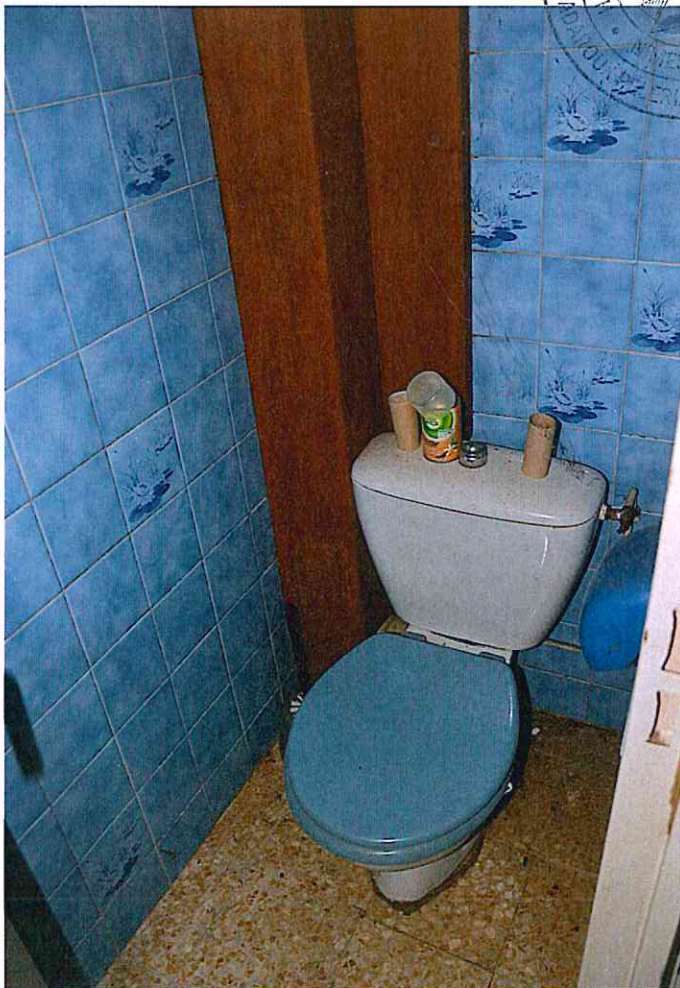
FICHER 7

Je constate la présence de moisissure au plafond.

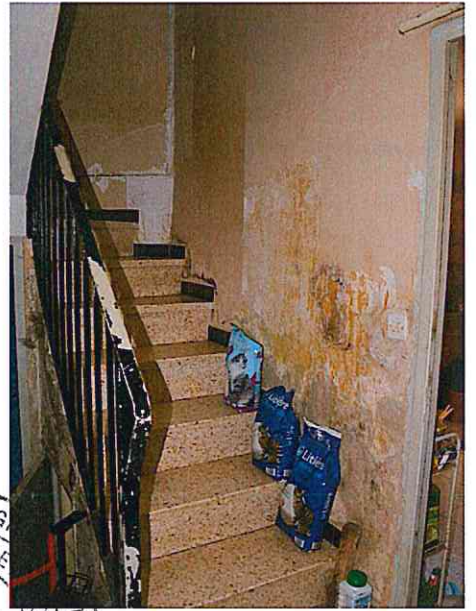
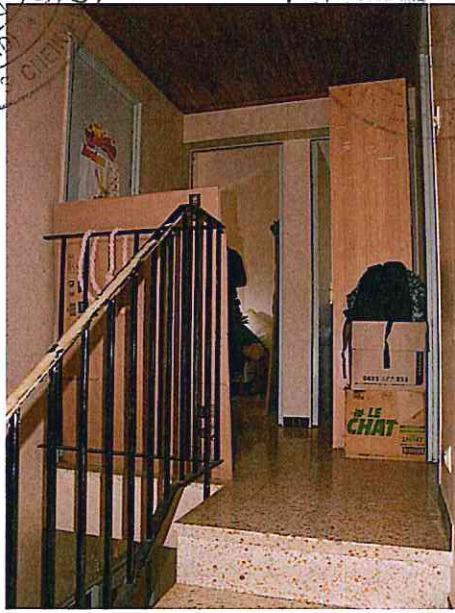
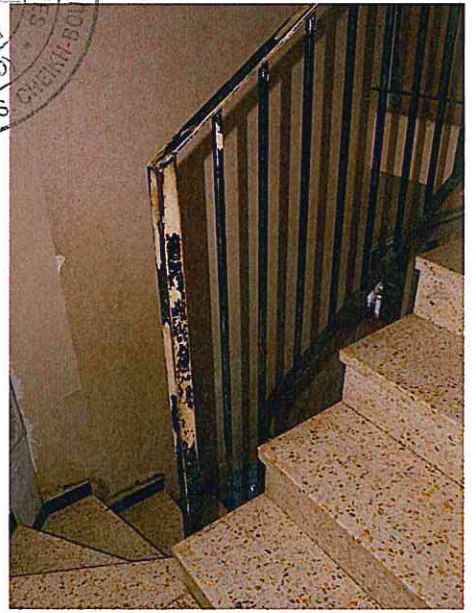
FICHER 8
ESCALIER
ET PALIER 1ER ETAGE

Murs : en placo recouverts de tapisserie déchirée avec grande traces de moisissure.

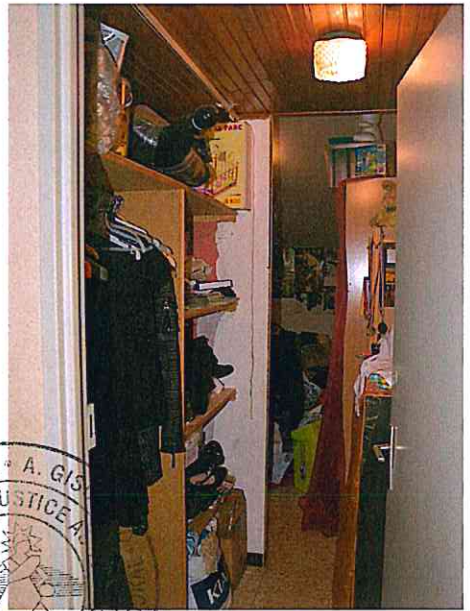
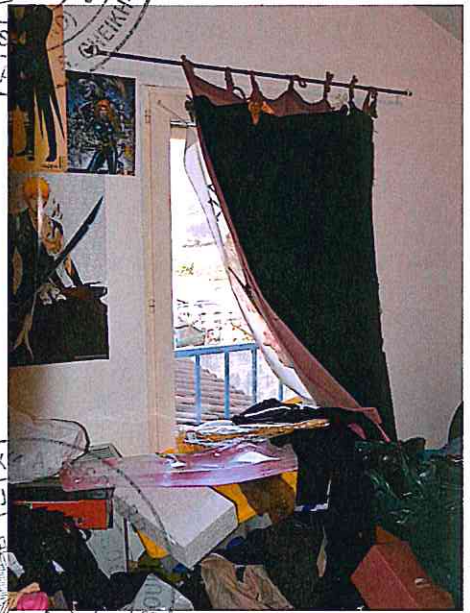
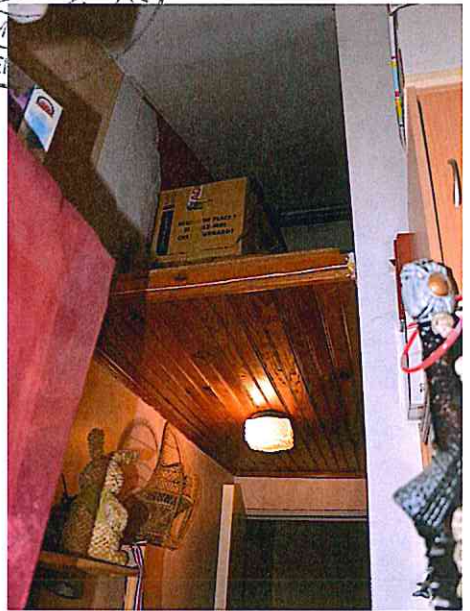
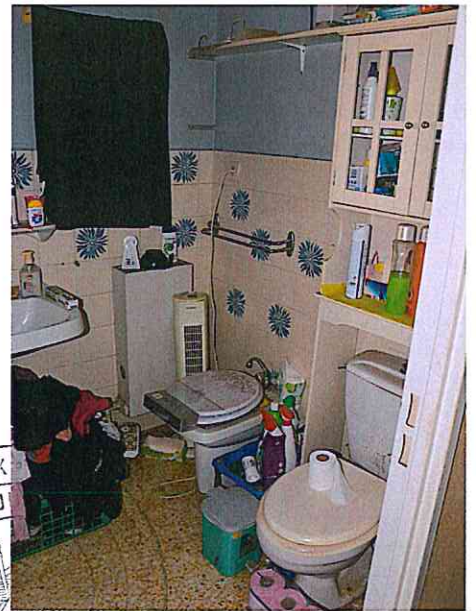
FICHER 9

Puis, dans le prolongement se trouve la chambre qui est encombrée par de nombreux meubles.

Murs : recouverts de tapisserie ancienne, vétuste.

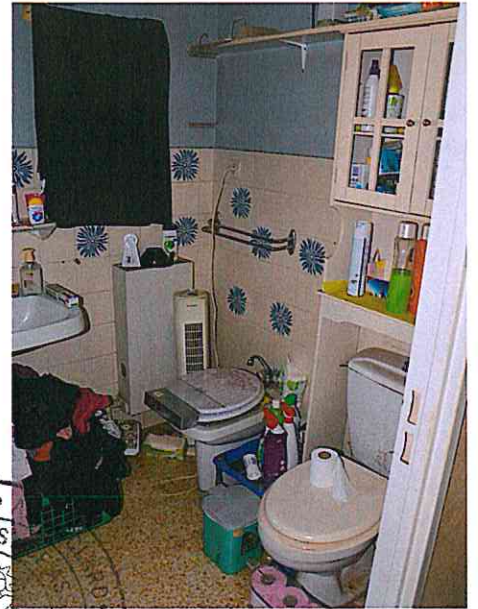
FICHER 10

- un lavabo en céramique fixé au mur, robinetterie en très mauvais état

- un WC avec chasse d'eau, dossier, double abattant, traces de moisissure

- une baignoire avec moisissure

Je constate que la peinture est délitée à cause des projections d'eau.

Je constate que les murs sont en mauvais état et les placo sont fissurés tant sur les murs qu'au plafond.

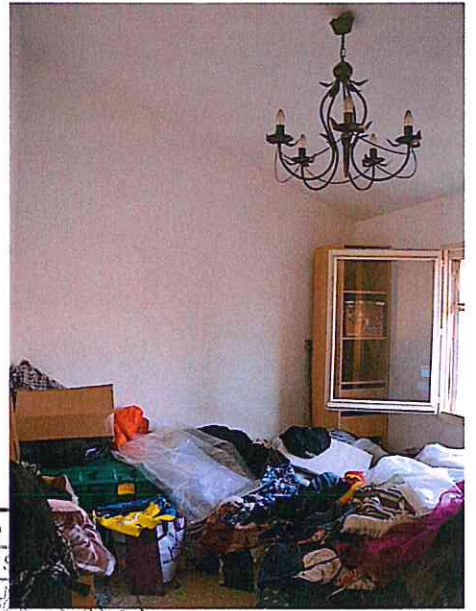
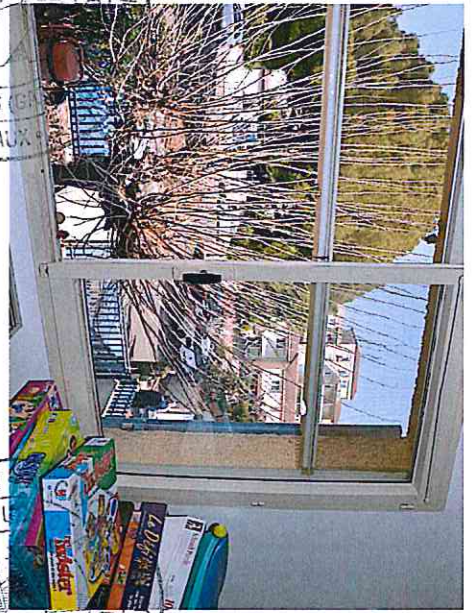
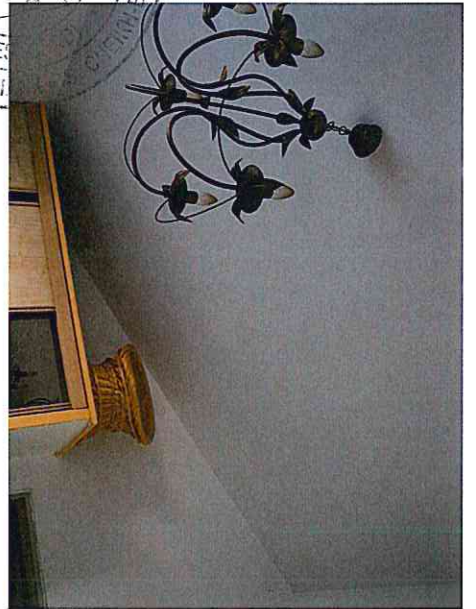
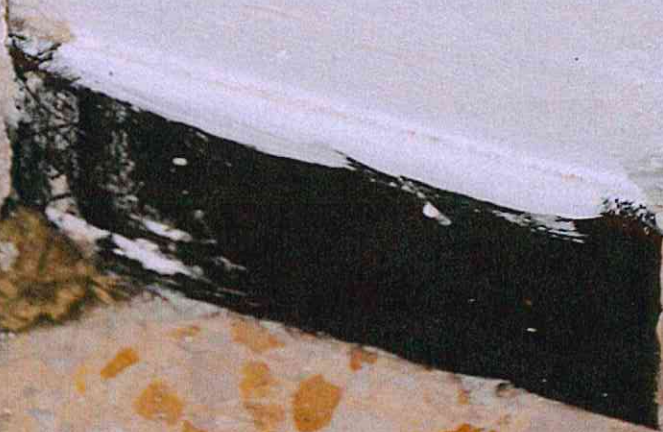
FICHER 11
CHAMBRE 2
COTE NORD

Je relève la présence d'un trou dans la porte.

Plafond : blanc, en sous pente, état d'usage avec fissurations

En dessous, présence d'un radiateur gaz ancien, vétuste.
