PROCES VERBAL DE DESCRIPTION DES LIEUX

Certifie m'être rendu, ce jour, le huit avril deux mille vingt et un à l'adresse du bien objet de la présente procédure de saisie immobilière, 19 place des Mouettes à BEUCAIRE (30300), où étant, sur place,

Sur la commune de BEUCAIRE, 19 place des Mouettes.

PV DESCRIPTIF
BEUCAIRE

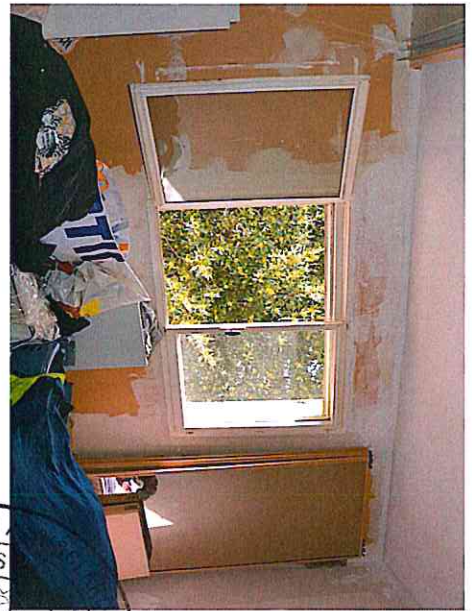
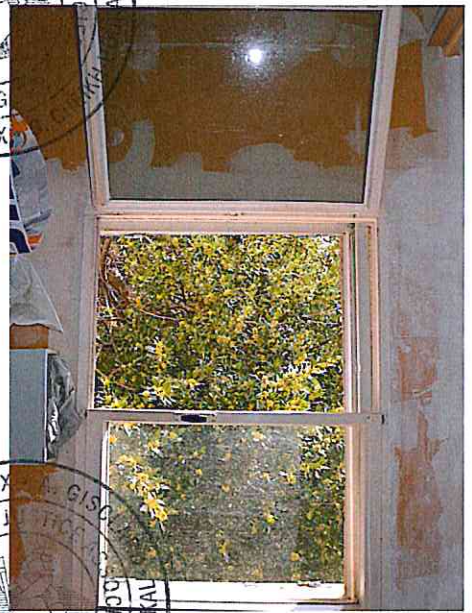
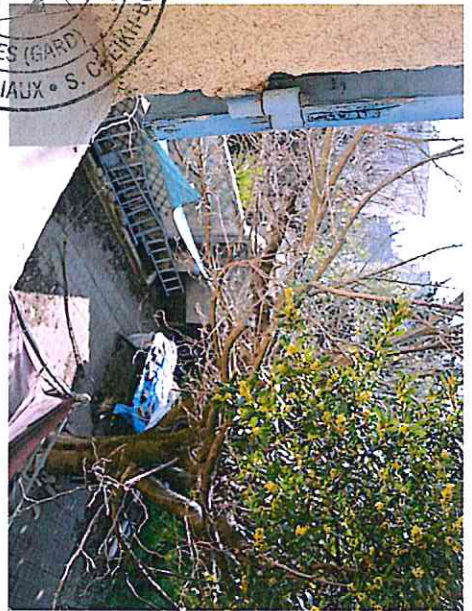
FICHER 12
CHAMBRE 3
COTE SUD

Murs : placo non peint

Un grand placard sans porte, non aménagé, non terminé.

Je constate que la pièce est encombrée par de nombreux meubles.

Un boîtier interrupteur scotché.

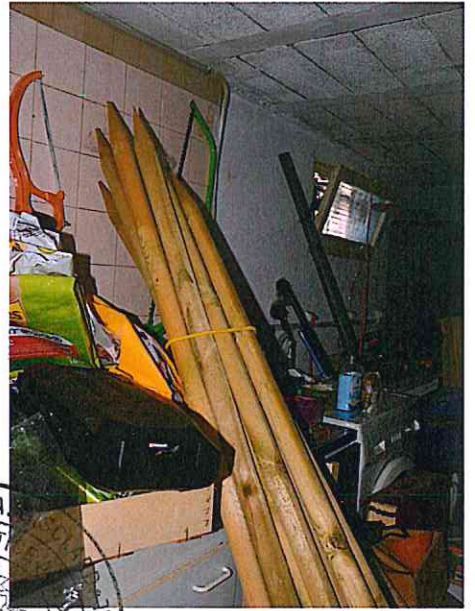
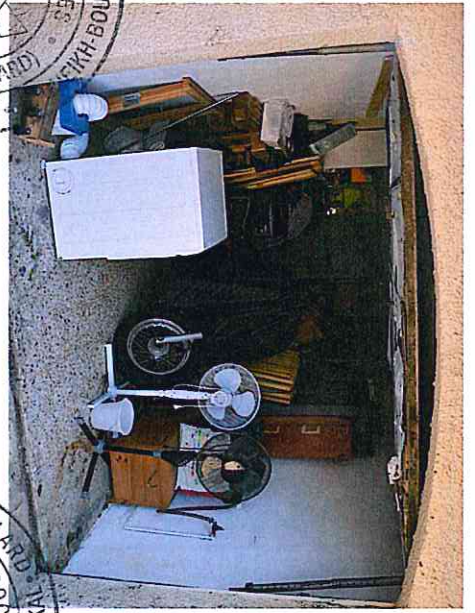
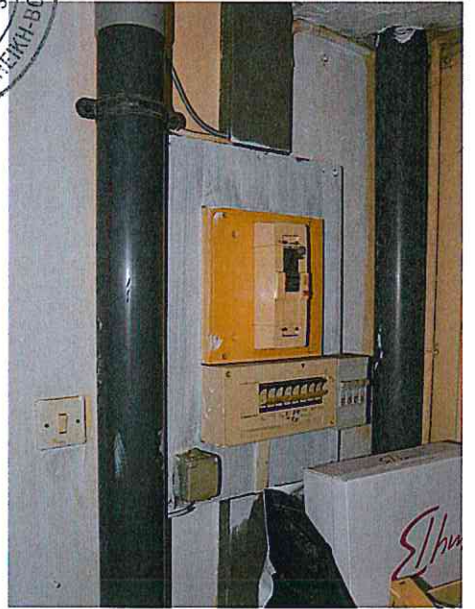
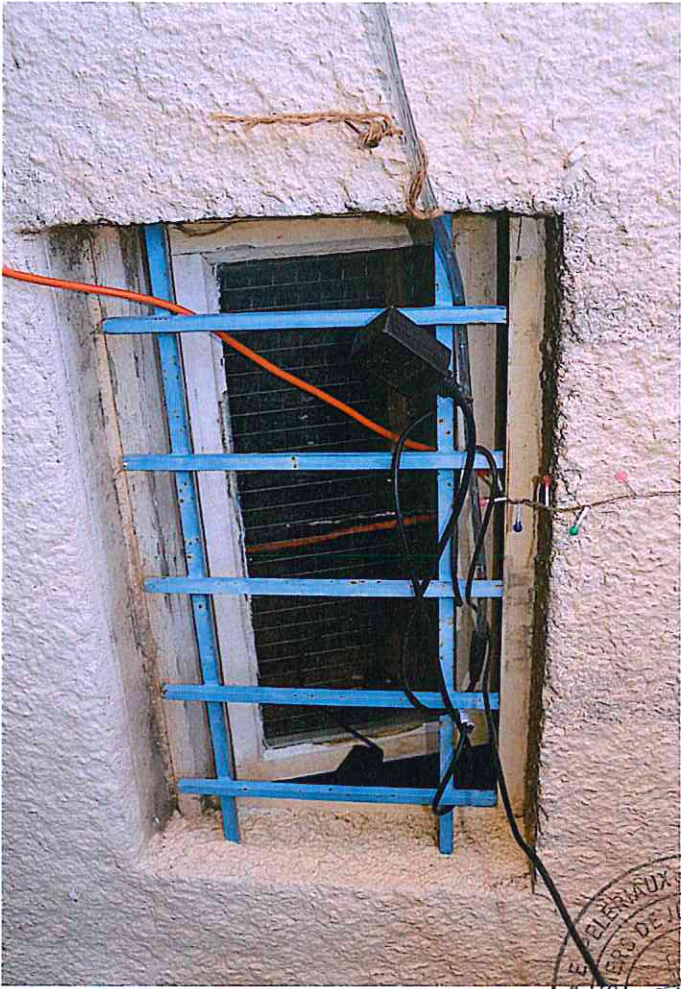
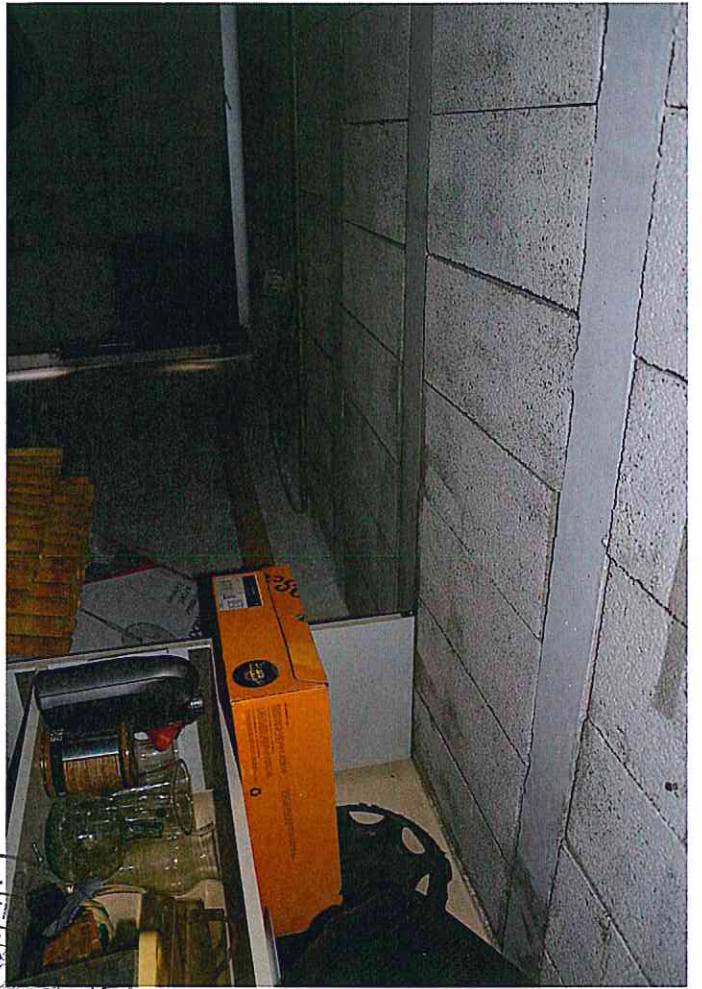
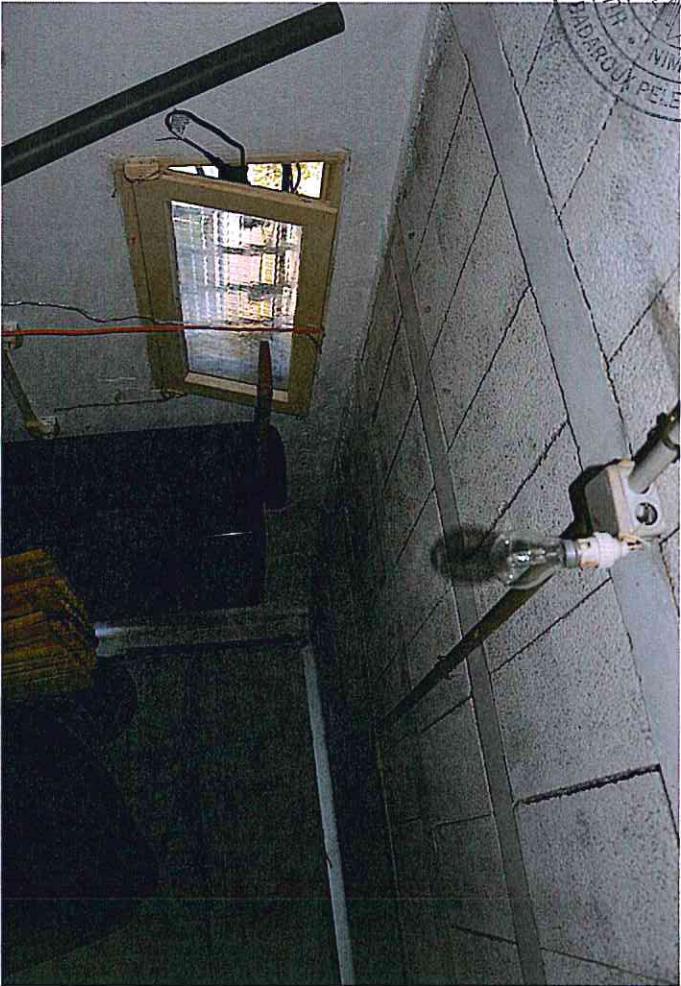
FICHER 14

Porte : à bascule en mauvais état

En dessous de l'escalier, présence d'un petit placard avec moisissure.
