## PROCES VERBAL DE DESCRIPTION DES LIEUX

Certifie m'être rendu ce jour le vingt-huit janvier deux mille vingt à l'adresse du bien objet de la présente procédure de saisie immobilière, Lieudit « Le Coucoulous et le Pigeonnier », 5045 chemin des Moulins, 30200 Saint-Gervais.

Une maison à usage d'habitation avec terrain attenant figurant au cadastre savoir :  
Section D n°819, Lieudit 5045 chemin des Moulins, surface 21 ares 92 ca.

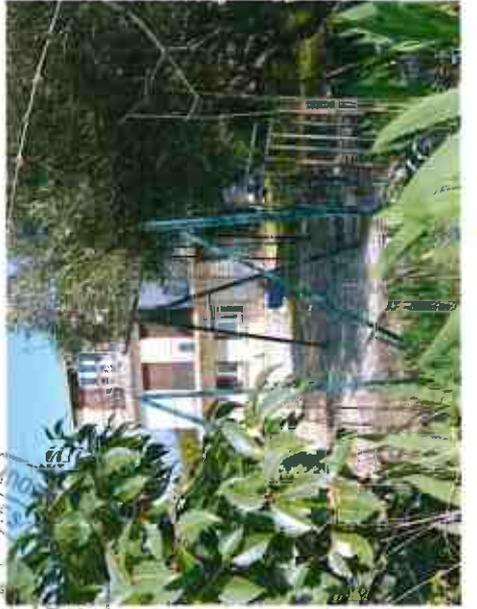
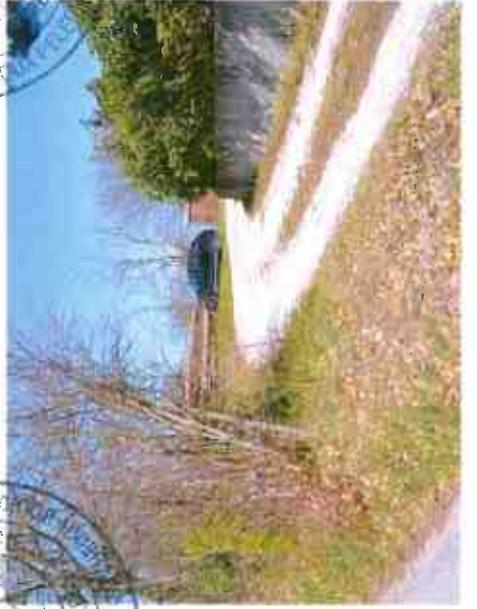
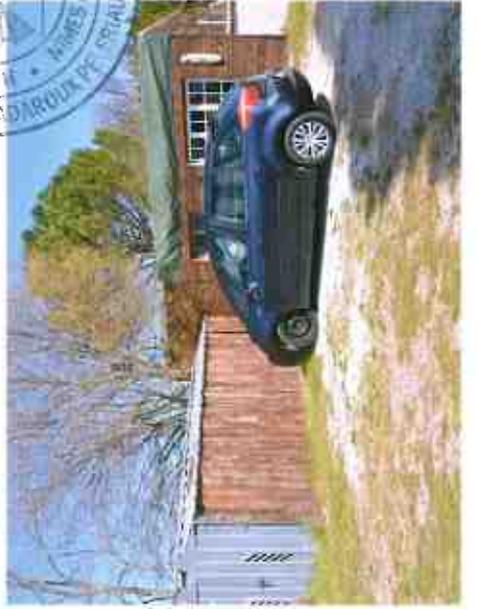
FICHER 2

Les façades de la maison sont anciennes, défraîchies, un crépi ancien, grandes traces noires, quelques parements en pierre.

Les façades présentent des fissurations avec notamment des fissurations qui ont été traitées côté Sud.

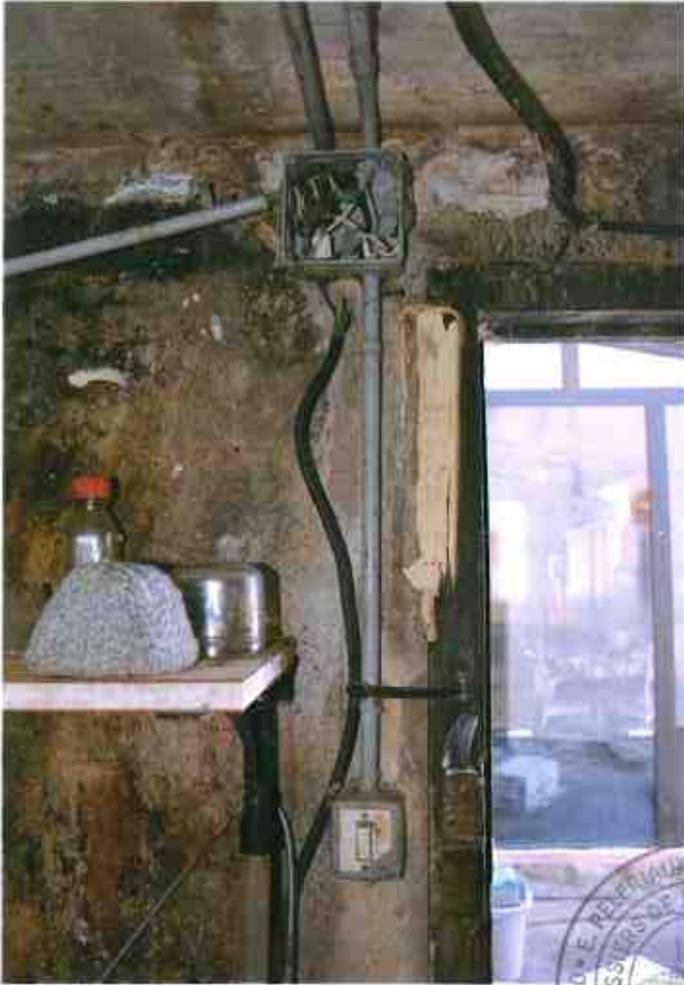
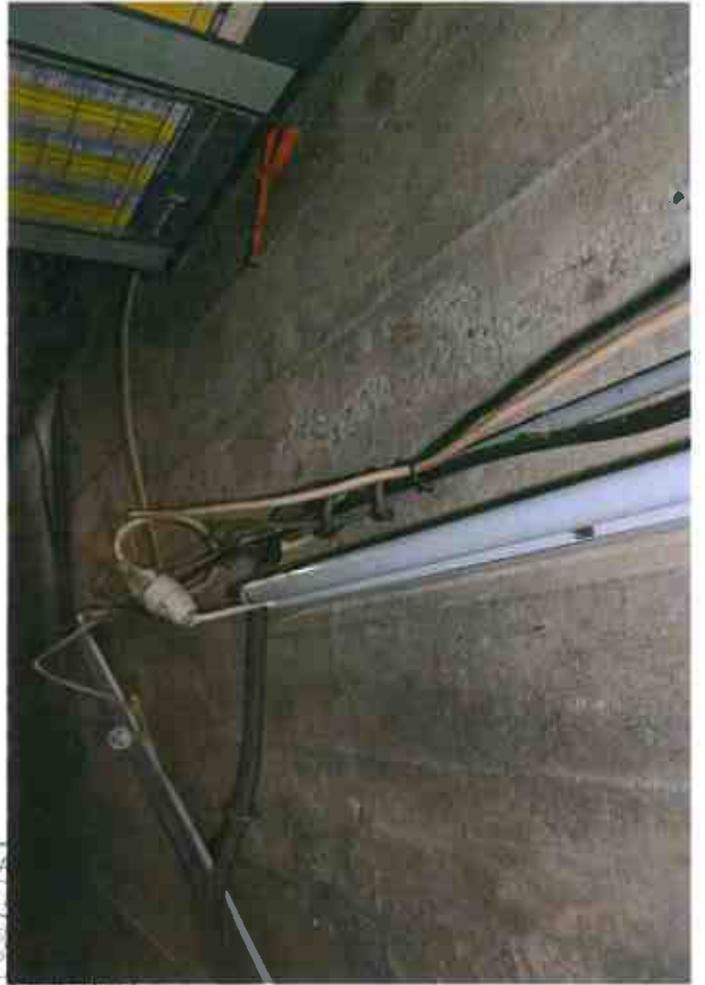
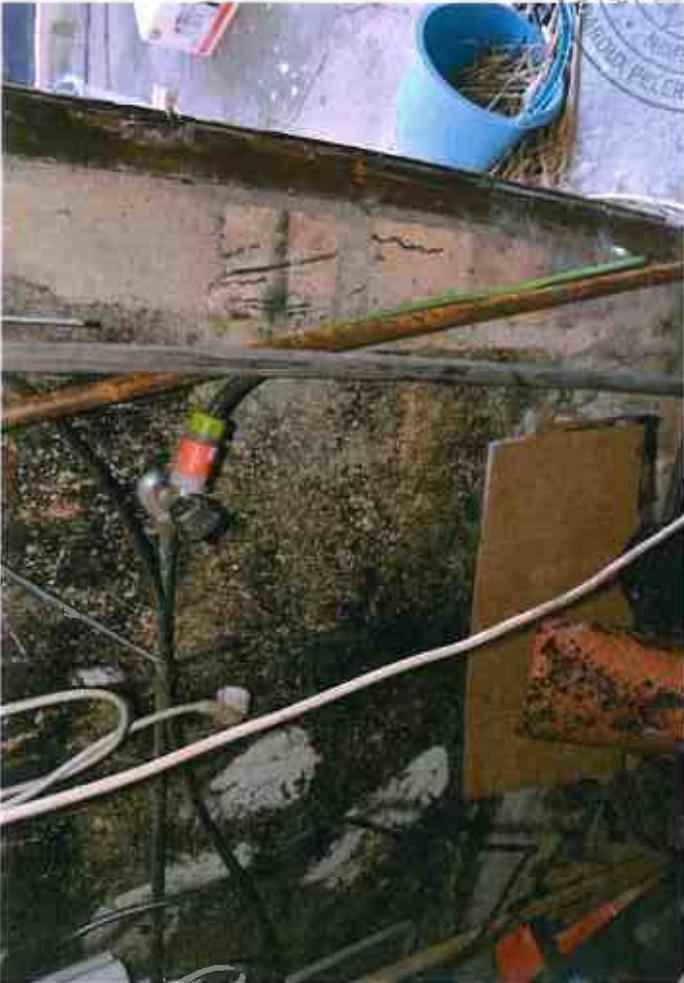
**ATELIER**

L'installation est dangereuse, fils repiqués.

Prises électriques cassées, arrachées avec fils apparents.

Présence d'humidité, moisissure.

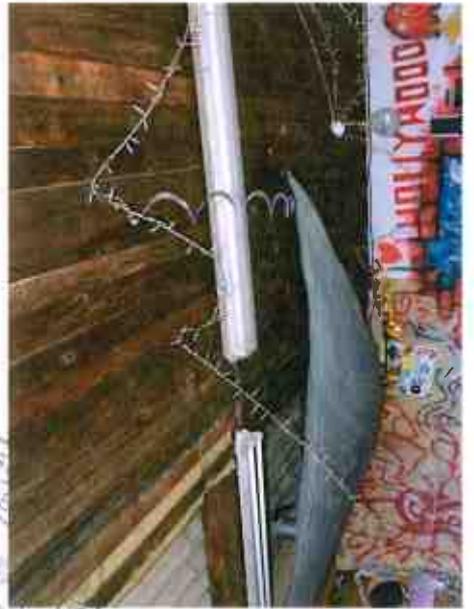
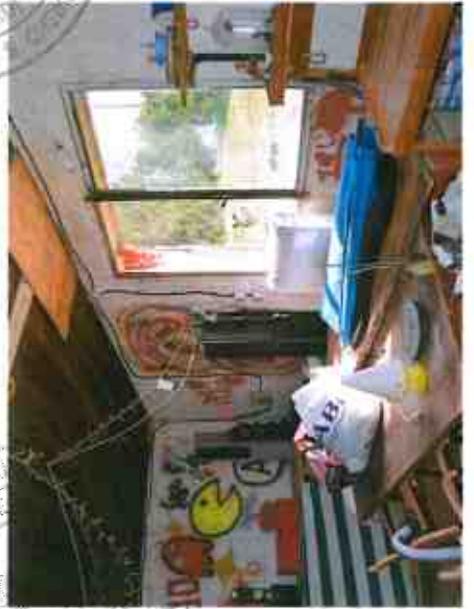
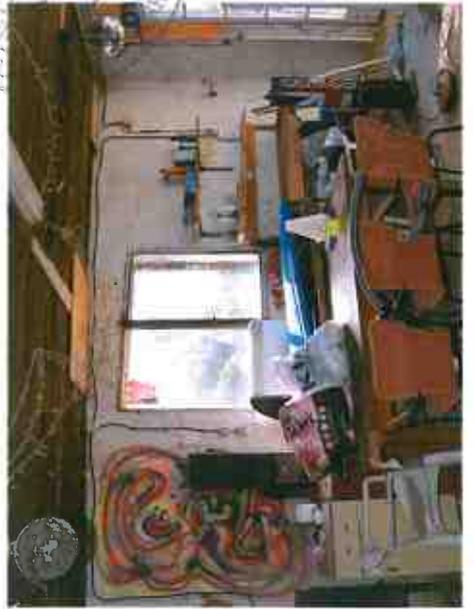
**FICHER 4**

Il y a une poutrelle en bois qui est soutenue par un étau.

L'ensemble de ce garage présente un aspect vétuste et délabré.

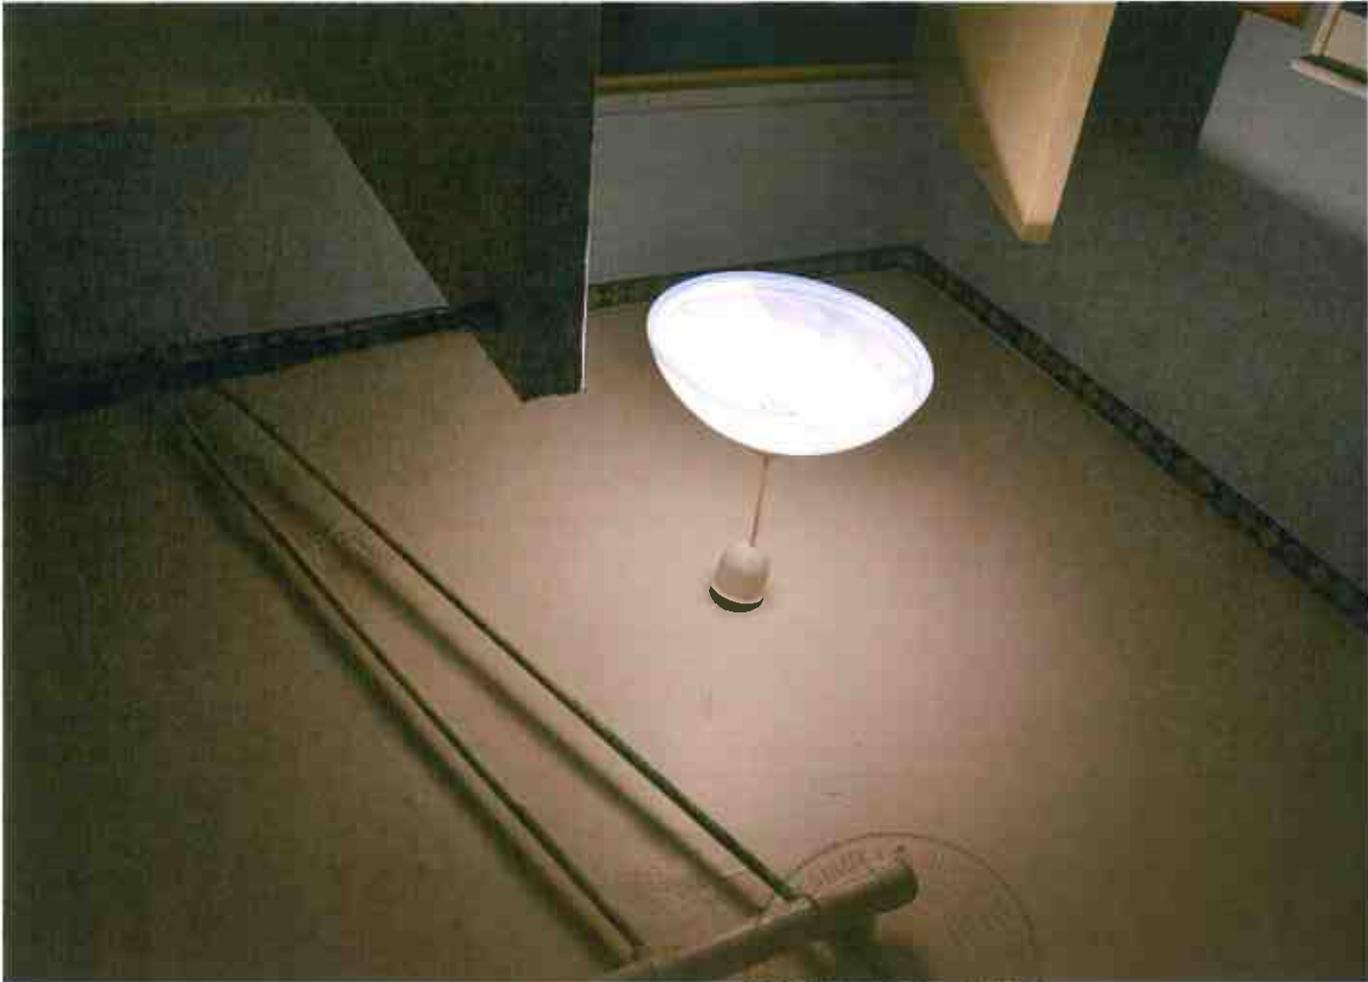
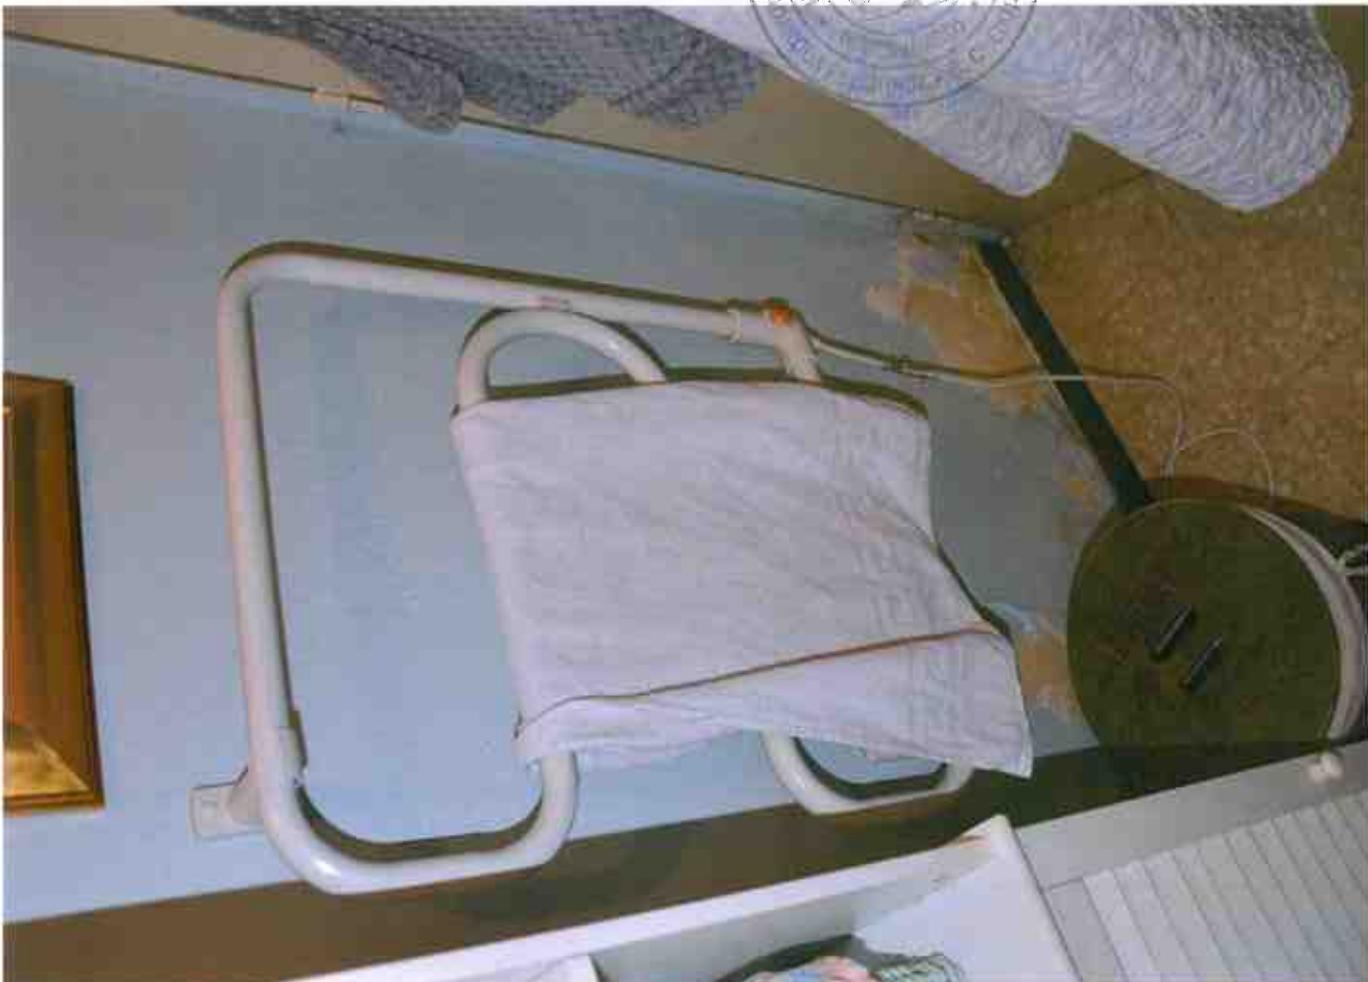
**FICHER 10**  
**DEGAGEMENT ET**  
**2EME SALLE D'EAU**  
**AVEC WC**  
**RDC**

A cet endroit, le mur est endommagé en partie basse, traces d'infiltrations.

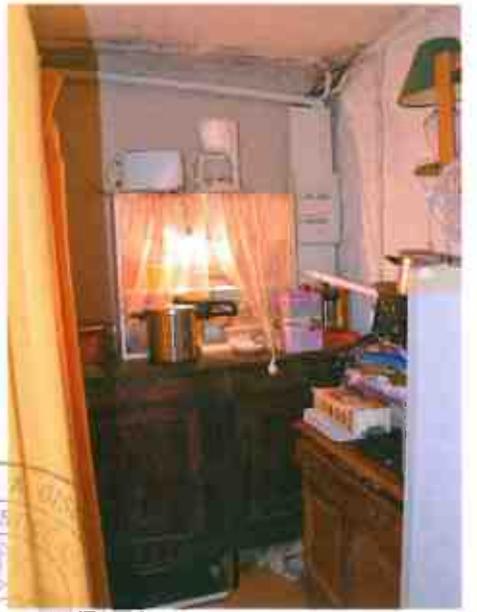
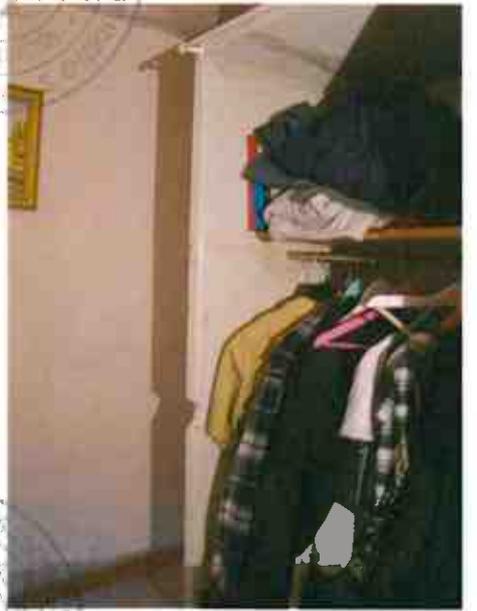
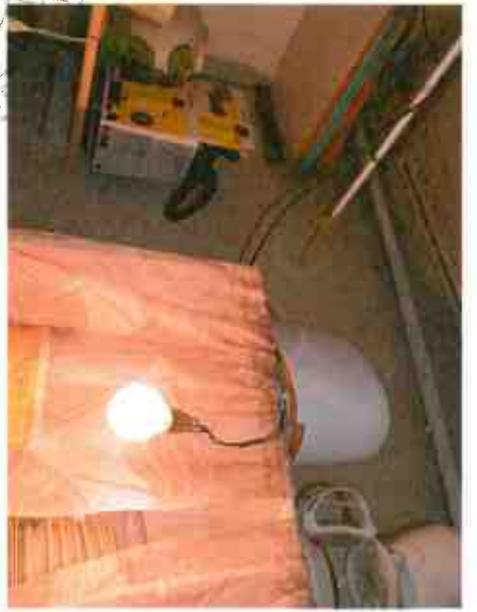
**FICHER 12**

Installation électrique dangereuse avec prises repiquées et câbles électriques apparents.

Présence d'humidité et de moisissure.

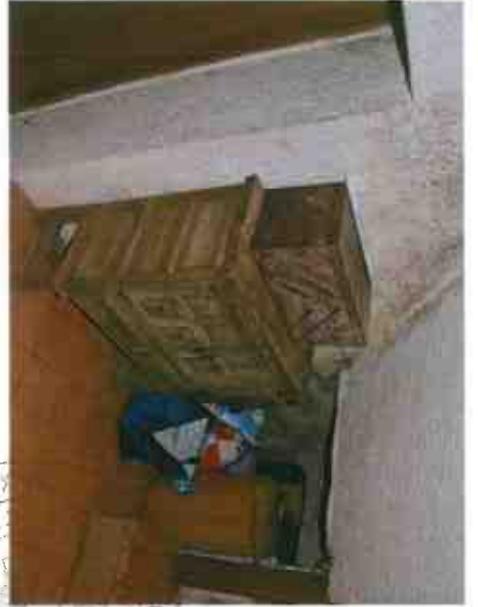
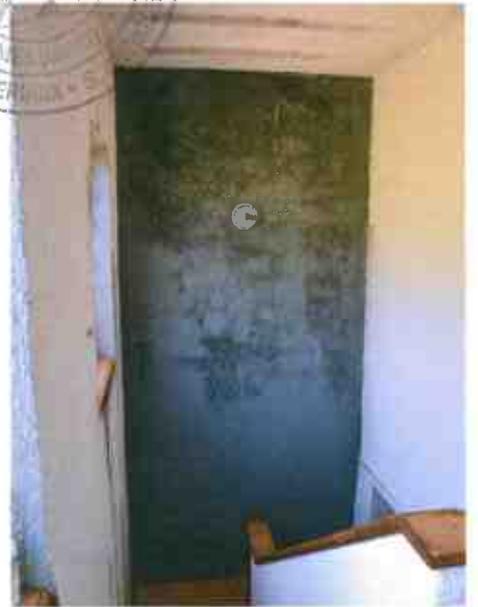
**FICHER 13**

Les murs sont entièrement recouverts de moisissure.  
L'air est totalement vicié.  
Il en est de même du plafond.

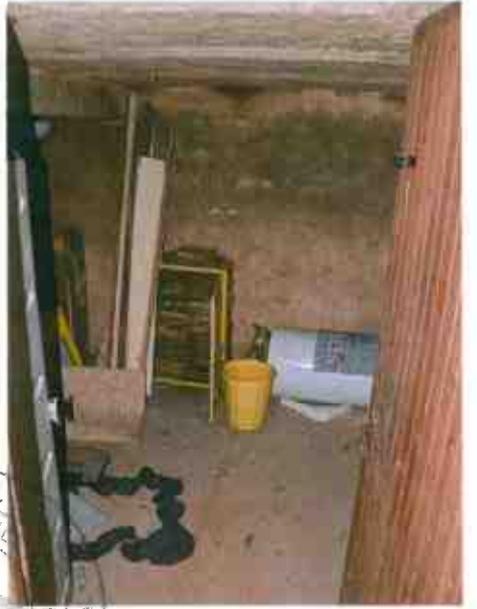
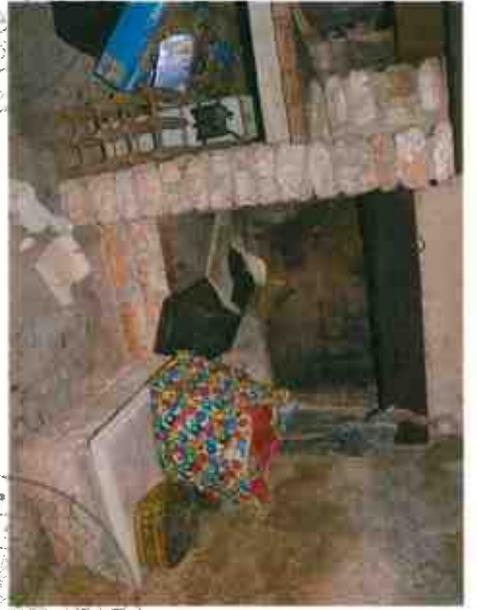
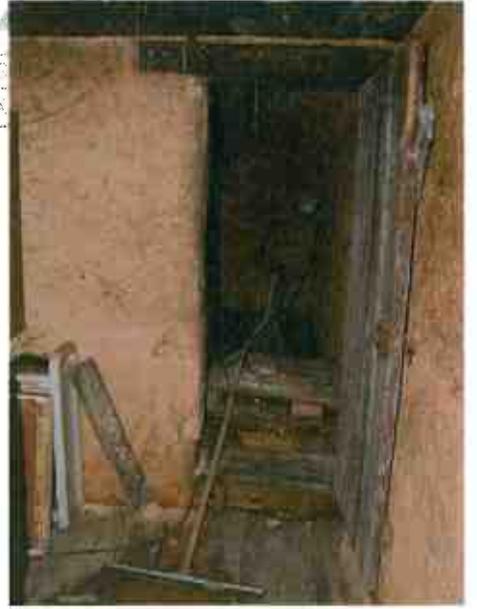
**FICHER 14**

La pièce est totalement humide avec de grandes traces de moisissure.

Dans le fond on accède à la fosse septique d'où refoulent des eaux usées.

L'odeur est totalement pestilentielle, irrespirable.
