PROCES VERBAL DE DESCRIPTION DES LIEUX

Certifie m'être rendu ce jour, sept juin deux mille vingt et un à l'adresse suivante commune de PONT SAINT-ESPRIT (Gard) 21 rue Joliot Curie, où étant sur place, je suis accompagné de :

Sur le territoire de la commune PONT SAINT ESPRIT, 21 rue Joliot Curie, une maison d'habitation élevée de deux étages sur rez-de-chaussée avec un grenier au 3e niveau, Figurant au cadastre section BI n° 117 pour 75 ca.

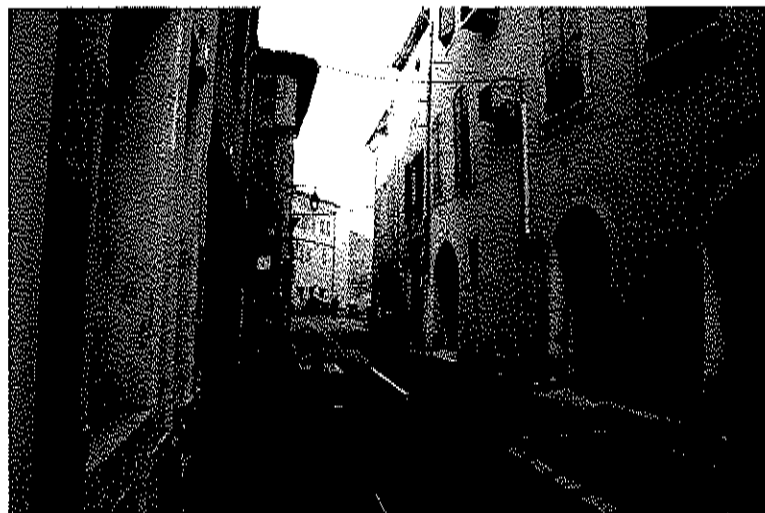
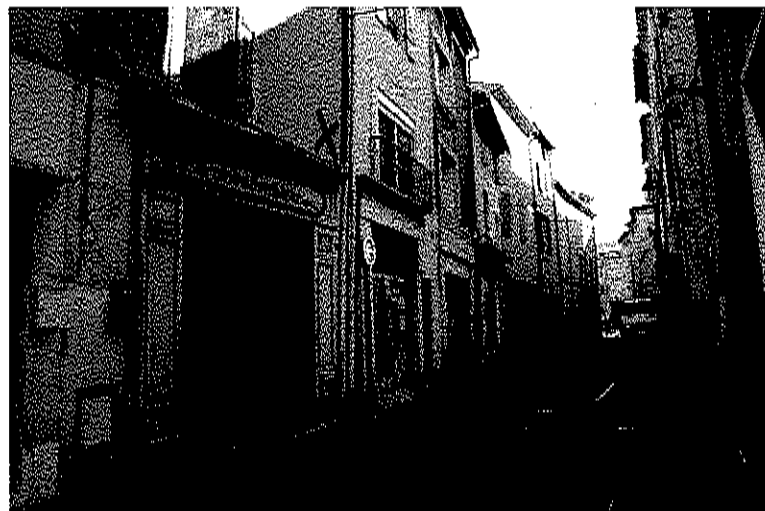
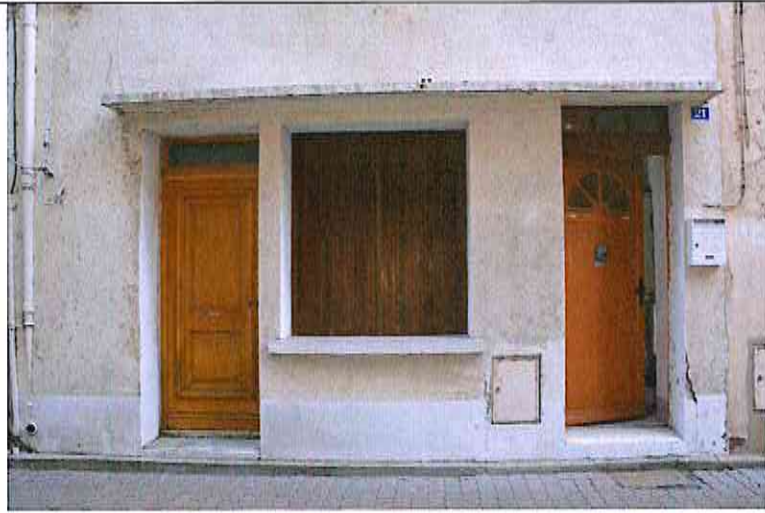
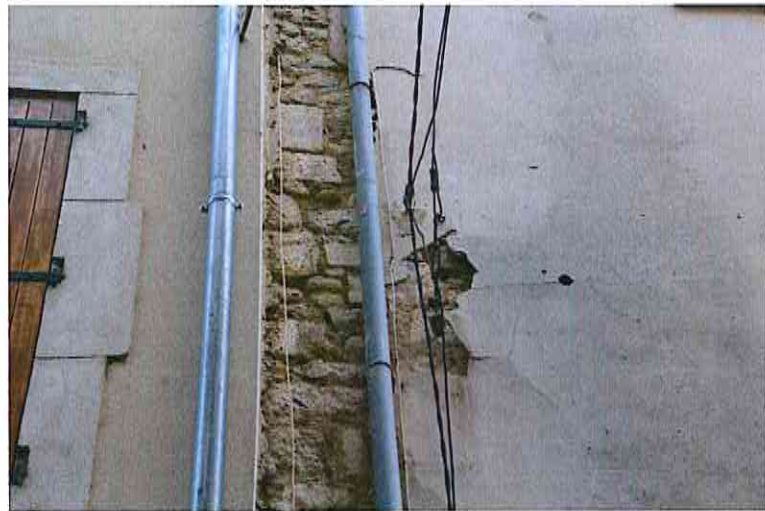
Façades

L'enduit de façade est ancien, vétuste, en mauvais état. La façade présente des délitements, fissurations au niveau des appuis de fenêtre notamment. Des morceaux d'enduit, sur le côté gauche de la façade, sont tombés, en-dessous la pierre est apparente.

En façade, de nombreux câbles électriques, téléphone qui pendent.

Les murs de façade ont également été percés pour laisser passer les câbles d'antenne télévision.

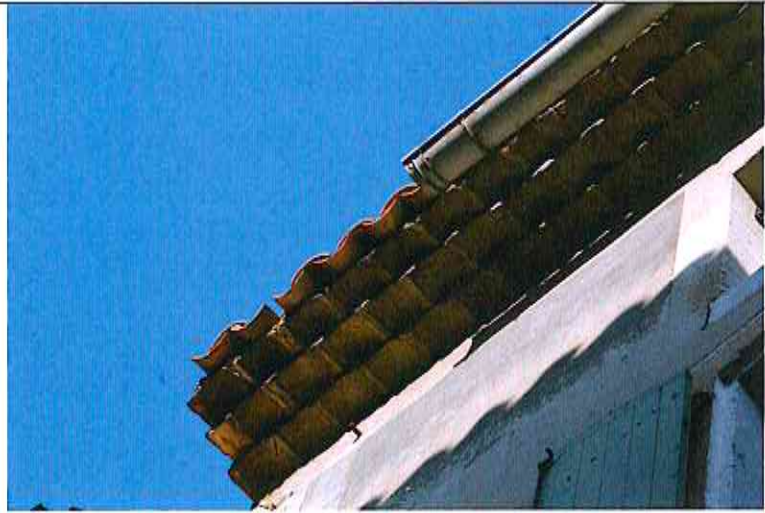
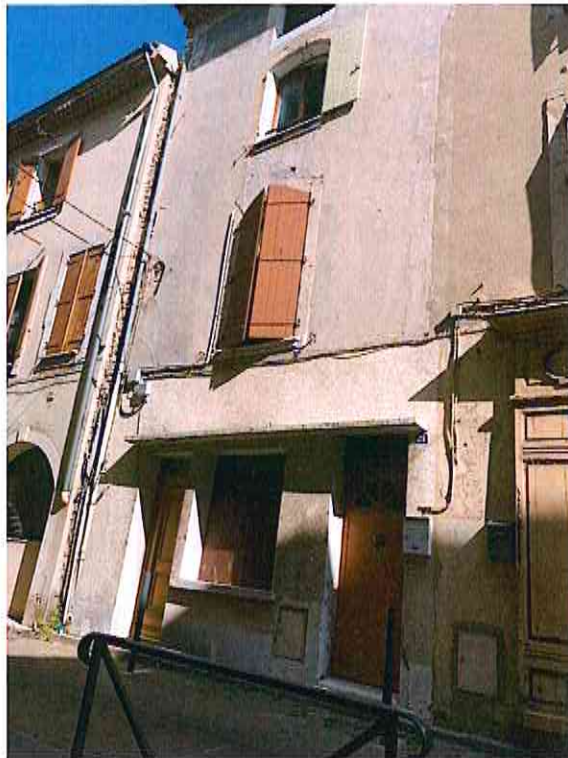
La toiture est en tuile avec triple rangée de génoises, anciennes, en mauvais état. Des herbes poussent à ce niveau.

Les chéneaux sont cassés tant celui situé au niveau de la toiture que la descente située en façade sur le côté gauche.

L'immeuble est donc vétuste. Il a fait l'objet d'une tentative de rénovation mais les travaux n'ont pas été réalisés dans les règles de l'art tant en ce qui concerne la pose des carrelages, que les travaux de peintures, d'électricité, les travaux au niveau des réseaux d'eau.

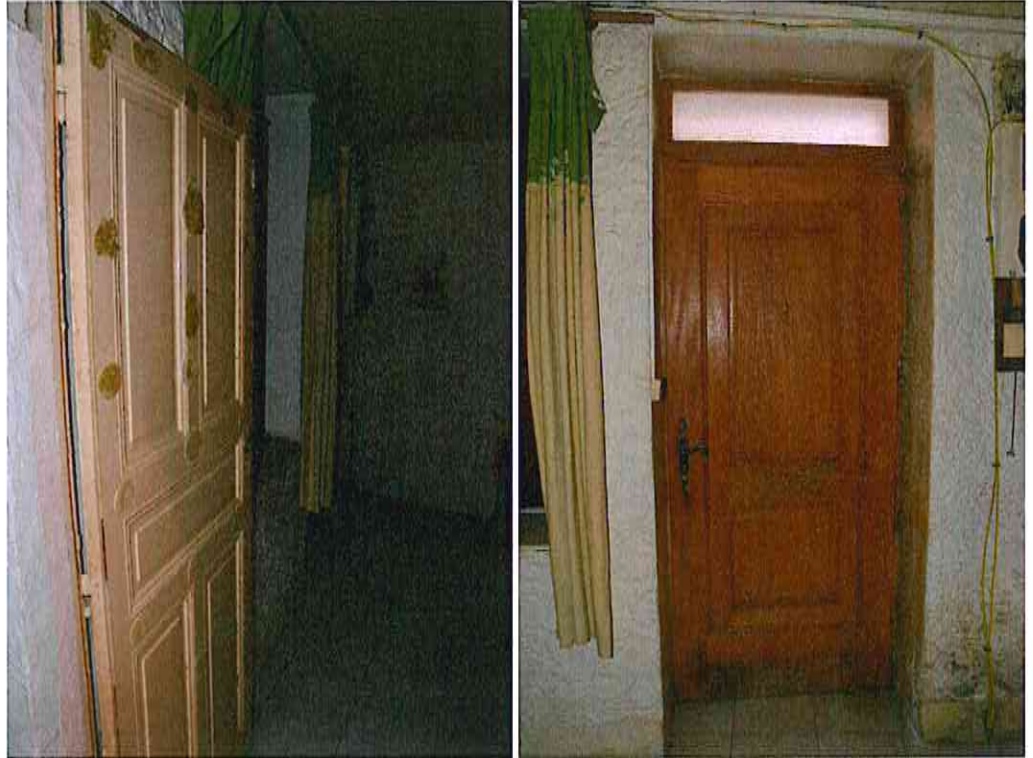
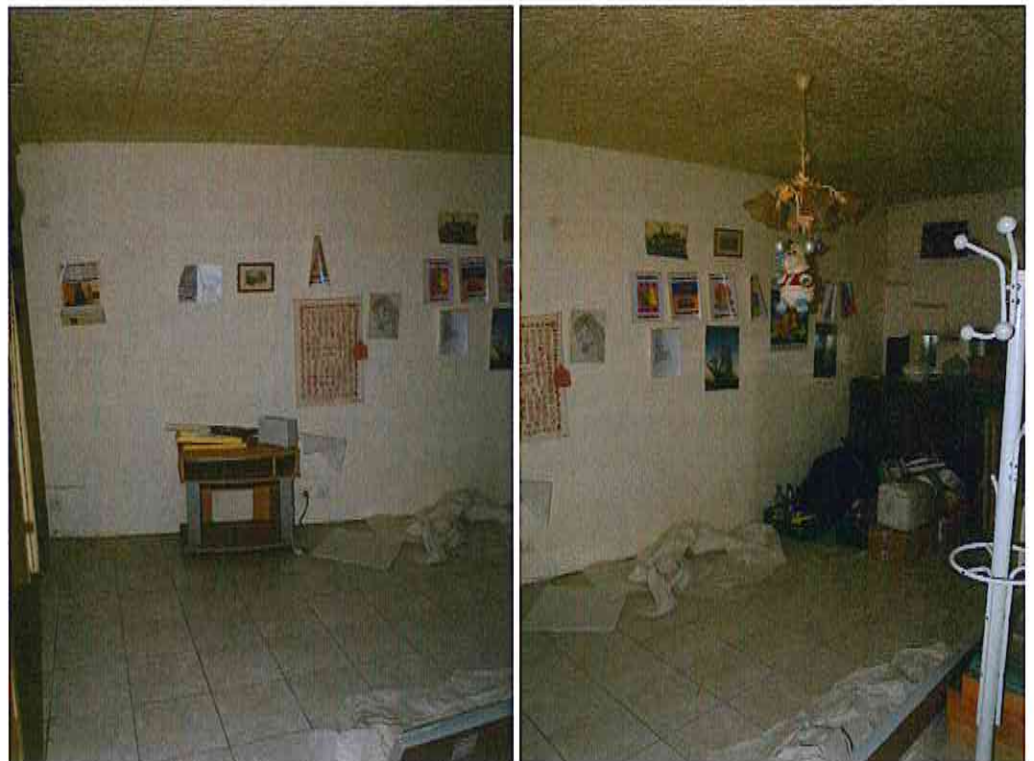
Studio indépendant en rez-de-chaussée

A cet endroit la porte est très ancienne, en très mauvais état.

Le studio se compose d'une pièce principale. Très forte humidité dans la pièce, air vicié.

Sol : du carrelage très sale, des carreaux sont cassés, fendus.

Murs : crépi ancien et peinture ancienne, vétuste.

Plafond : dalles polystyrènes. Un point lumineux avec un lustre cassé.

A gauche de la porte d'entrée du studio se trouve un tableau électrique en très mauvais état avec fils apparents, compteur EDF, disjoncteur ancien.

La pièce est équipée d'un grand radiateur à eau, fonctionnant sur l'installation gaz. Les prises électriques, interrupteurs sont anciens, en mauvais état.

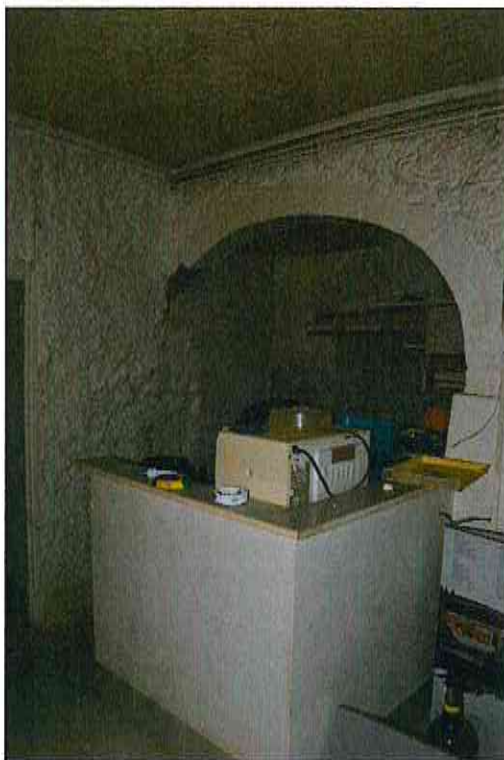
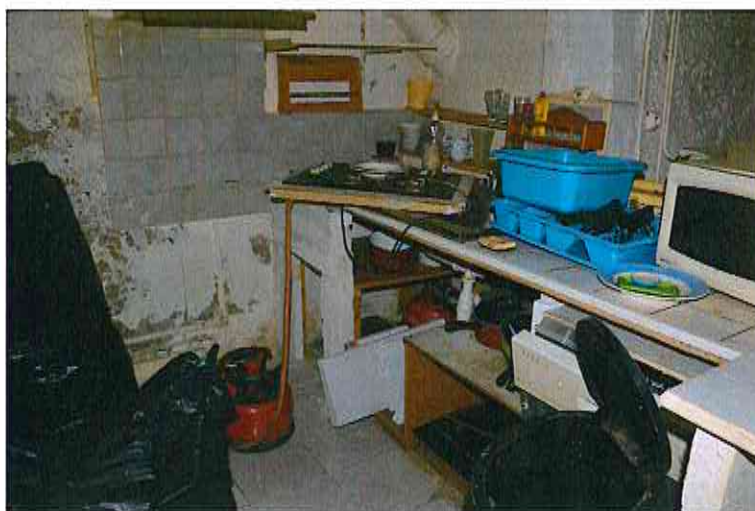
Cuisine

Ouverte, totalement délabrée avec un bâti cassé, dessus en carrelage, cassé, plaques arrachées, carrelage ancien, vétuste.

Sol : toujours du carrelage en mauvais état, cassé.

Murs : en très mauvais état, traces de salpêtre. On se trouve ici en sous face de l'escalier.

- Un évier inox en très mauvais état
- Une hotte aspirante
- Une machine à laver la vaisselle, hors d'usage
- Un néon

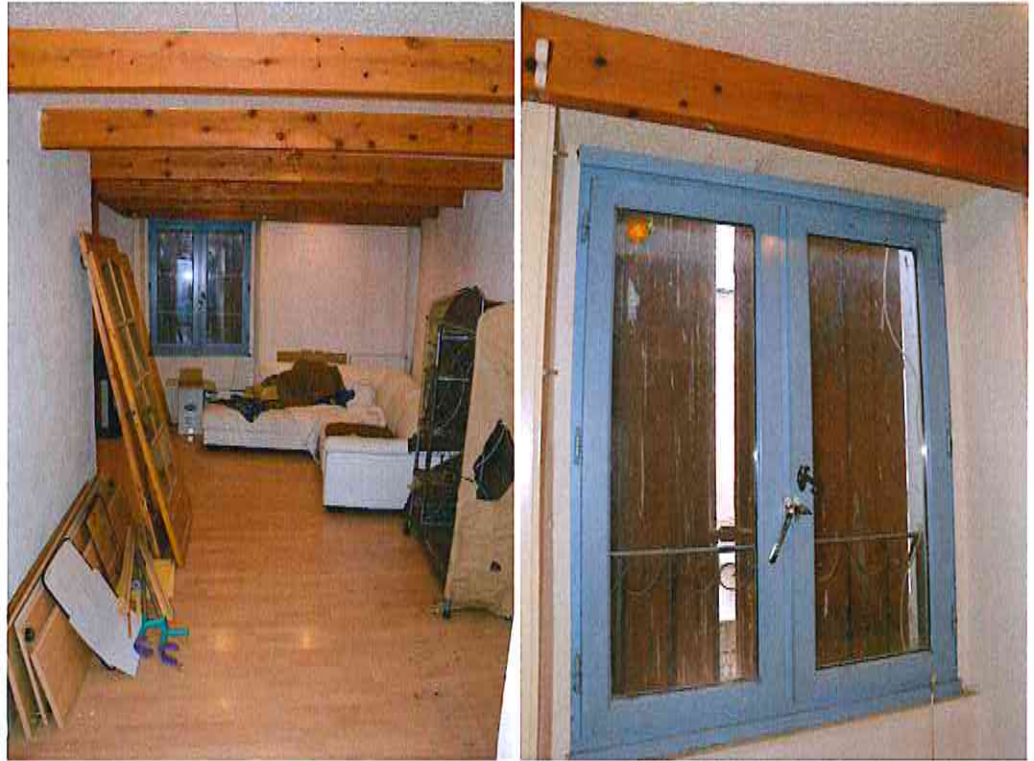
Pièce à vivre

Pas de **porte** de séparation. Les portes ont été démontées et reposent contre les murs. Il y a un lot de portes, châssis bois, simple vitrage avec poignées métal rustiques. La pièce a commencé à être rénovée mais les travaux ne sont pas terminés, elle est vétuste.

Sol : un parquet mal posé, usé, sale.

Murs : peinture blanche ancienne, vétuste.

A noter une fissuration importante dans le fond de la pièce à vivre à gauche de la fenêtre, côté rue Joliot Curie.

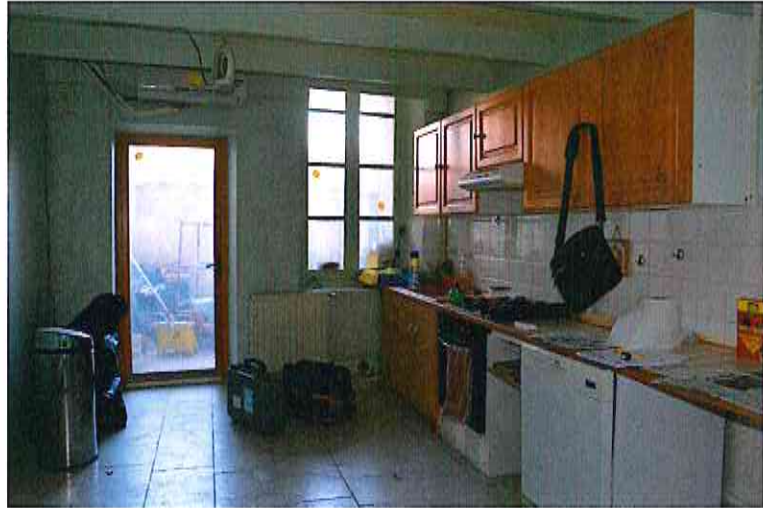
Sol : carrelage mal posé, carreaux cassés.

Murs : peinture ancienne, vétuste. Une dizaine de trous dans les murs

Plafond : dalles polystyrène et poutres bois, vétustes. Spots halogènes qui fonctionnent.

Elle est également ajourée par une fenêtre à droite, châssis bois, ancien, simple vitrage avec ventilation au niveau de la vitre supérieure. La menuiserie est totalement vétuste.

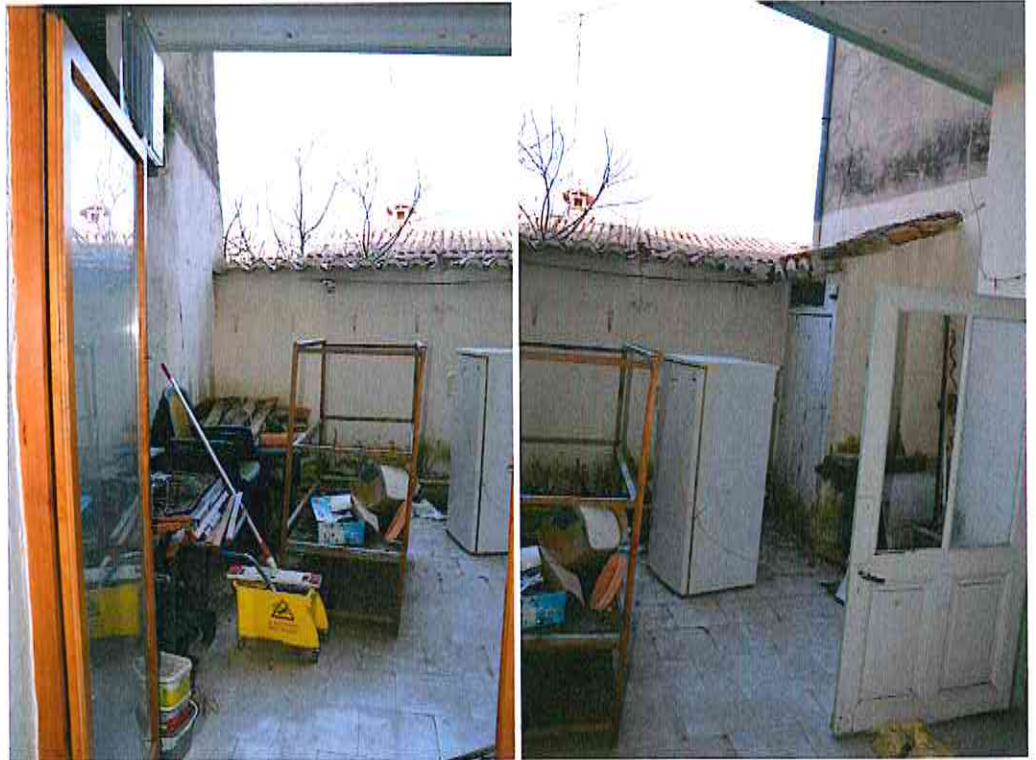
Terrasse

Sol : carrelage mal posé, carreaux cassés, fissurés

Murs de façade : anciens, vétustes, délités, fissurés.

Sur les murs, câbles électriques, câbles d'alimentation climatisation non protégés.

A droite, une porte en bois, ancienne, vétuste, cassée, donne accès à un local dans lequel était installée la chaudière qui a été enlevée. Depuis les tuyaux ont été laissés ouverts, sans bouchon, alors que la maison est reliée au gaz. Il y a donc ici un danger important de fuite.

Dans le fond de la terrasse, un cagibi dans lequel est installé un WC, l'ensemble est totalement vétuste, délabré.

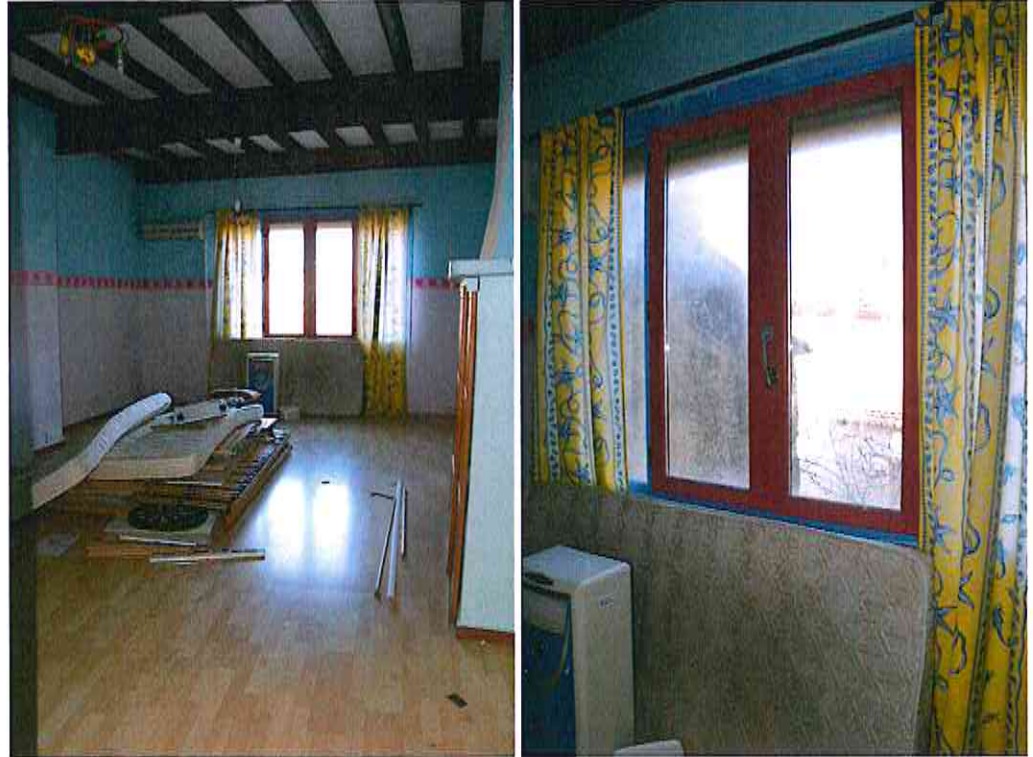
Première chambre

La pièce est ajourée par une grande fenêtre, côté nord avec vue sur la terrasse en-dessous. Menuiserie bois, ancienne, double vitrage. Le châssis a été grossièrement repeint en rouge et bleu.

A droite un grand radiateur à eau avec robinet cassé.

Prises électriques, boîtiers et interrupteurs en mauvais état avec boîtiers arrachés, fils apparents.

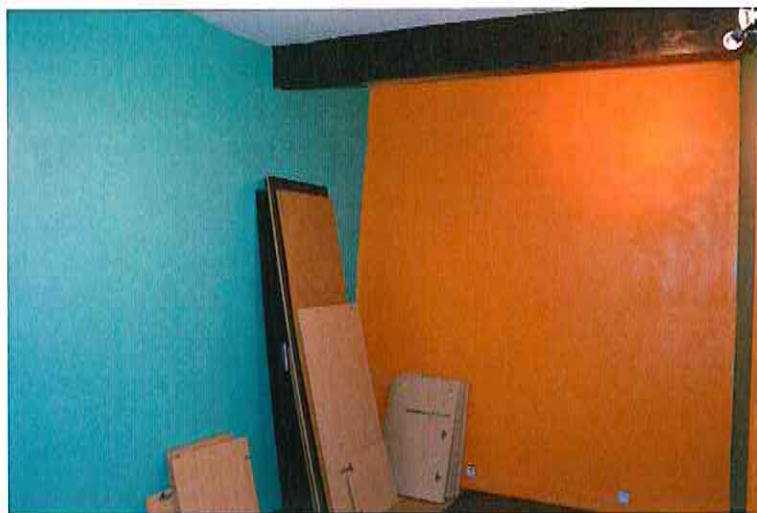
Deuxième chambre, 2e étage

Une petite chambre sans fenêtre ni ouverture.

Murs : peinture verte et orange. Les murs ont été grossièrement repeints

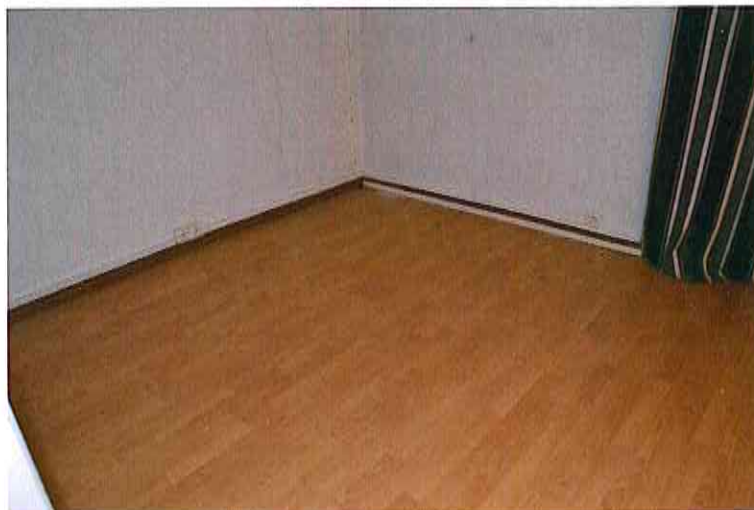
Troisième chambre, 2e étage

Sol : parquet, mal posé, sale. Au sol traîne un câble d'antenne télévision qui traverse le mur en dessous de la fenêtre.

Murs : blancs avec fissurations importantes sur le mur côté gauche

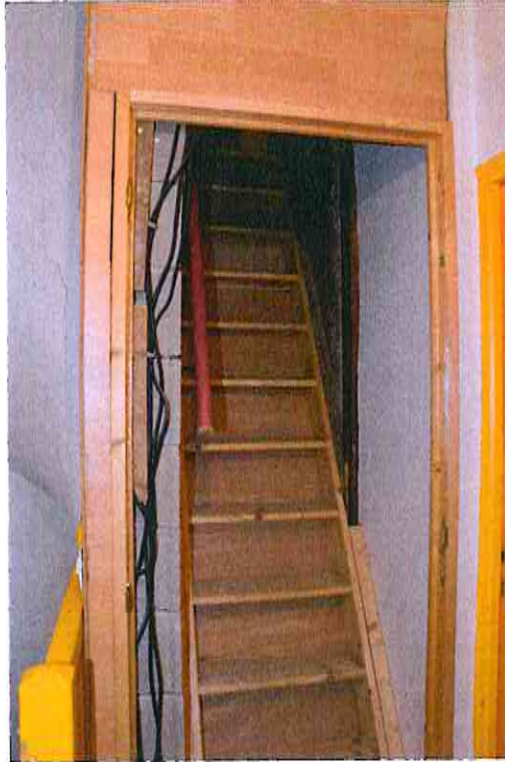
Accès au grenier

Il se fait par un petit escalier en bois, raide.

A cet endroit les placos ont été enlevés, les agglos sont apparentes.

C'est un grand grenier, ancien, vétuste, avec une ouverture côté rue Joliot Curie, volets bois et grille extérieure.

Le grenier n'est pas isolé.

Des câbles électriques pendent au niveau des murs.
