Dossier : 106415

## Procès-verbal Descriptif

Sur le territoire de la commune de VALLIGUIERES (Gard) une maison d'habitation avec terrain attenant figurant au cadastre section B n° 1108 lieudit 869 chemin d'Espérières 30210 VALLIGUIERES pour une surface de 12 a.

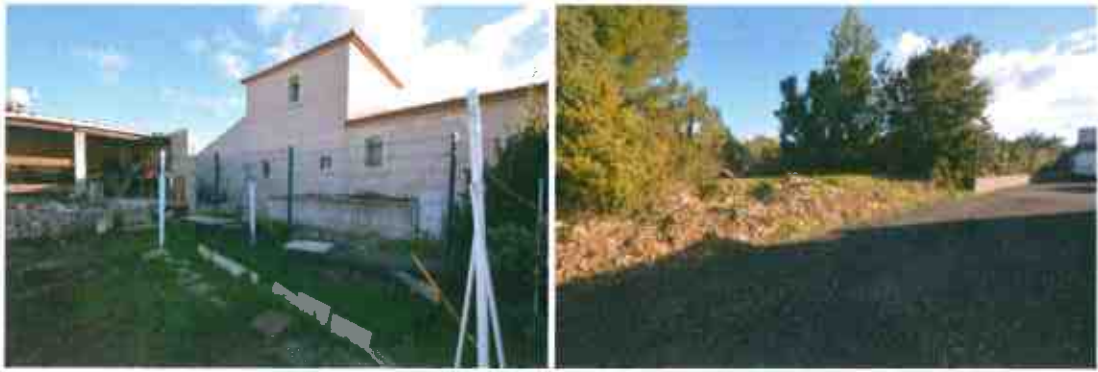
Côté ouest, une clôture grillage souple, par endroit la clôture est affaissée.

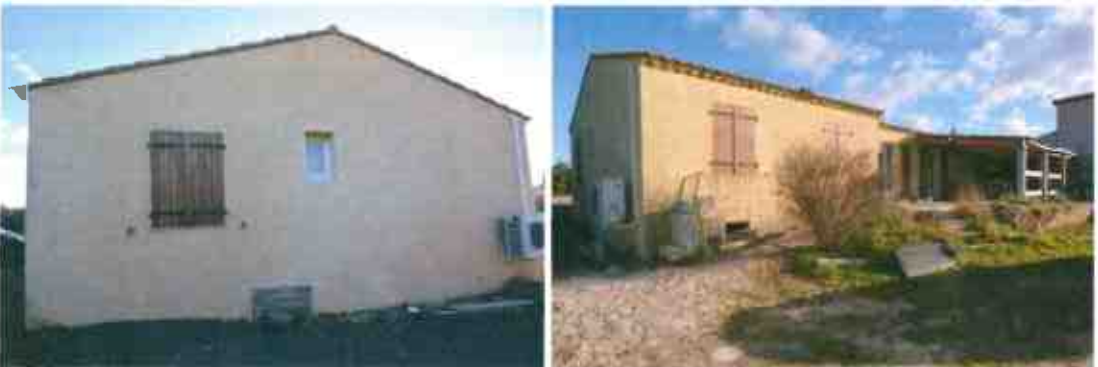
Mur de façade côté ouest : un accès au vide sanitaire. Un moteur de climatisation Inverter général.

Un deuxième accès au vide sanitaire en façade, côté sud.

Une petite fissure à l'angle de la maison côté nord-ouest

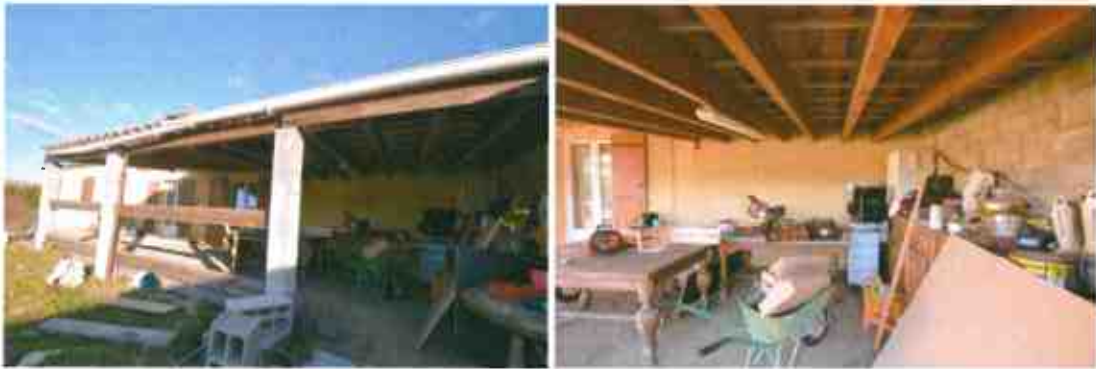
**Terrasse côté sud :** avec une avancée de toit. Piliers en agglo, non enduit. Barrière en bois, charpente bois et tuiles apparentes. Deux néons.

A cet endroit, le mur construit en limite de propriété côté Est est en agglo non enduit. Des appareils électroménagers sont installés pour la cuisine d'été.

**Sol :** dalles. De l'herbe pousse entre les dalles. Quelques dalles déplacées.

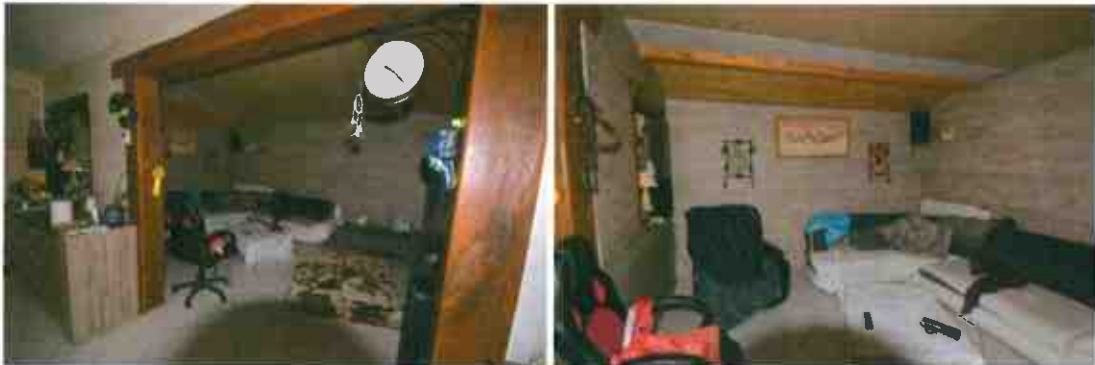
Plafond : faux plafond en cours de réalisation.
