## Procès-verbal descriptif

Certifie m'être rendu à l'adresse du bien objet de la présente procédure de saisie immobilière, 15 Rue de Satou 30380 SAINT CHRISTOL LEZ ALES, où étant, sur place je suis accompagné de Monsieur Lorent BONNET, EURL LOGISERVICES, diagnostiqueur, est présent Monsieur Marc SORTAIS, suite au rendez-vous préalablement fixé.

A Saint-Christol-lez-Alès (30380), 15 Rue du Satou, une maison à usage d'habitation, un garage avec terrain figurant au cadastre, après procès-verbal de remaniement en date du 12 novembre 2014, publié le 13 novembre 2014, sous les références d'enlissement 3004P31 et 2014P4451 :

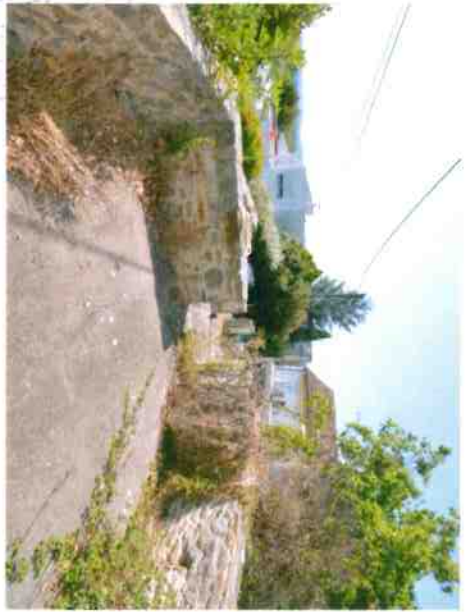
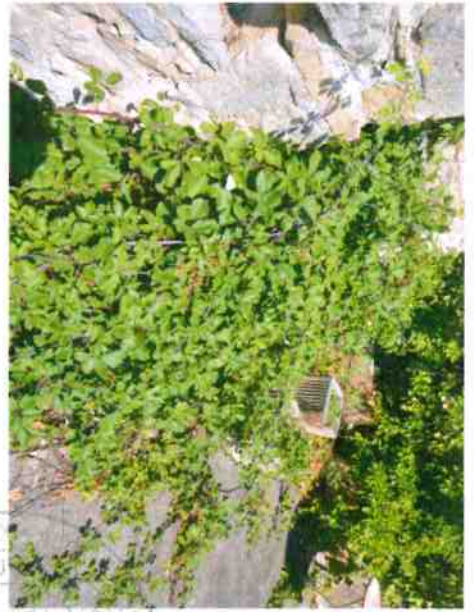
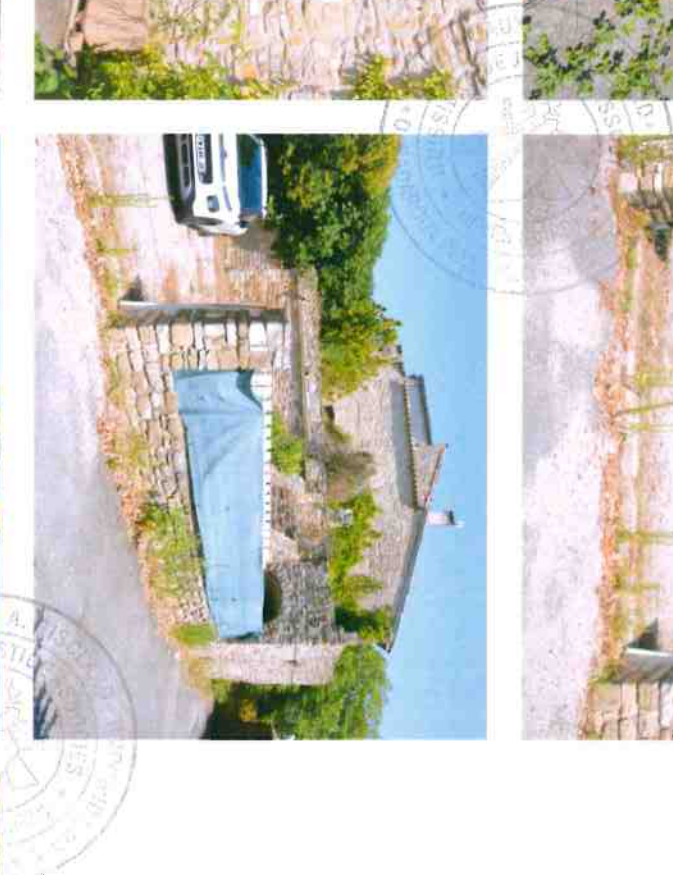
**FICHER 2**  
**ENTREE**  
**PORTAIL**  
**JARDIN COTE SUD**  
**TERRASSE COTE DROIT EN**  
**ENTRANT**

Un mur de clôture en pierres, un portail et portillon ; l'ensemble est en mauvais état, vétuste. Le mur de clôture est surmonté de clôture grillagée en mauvais état. Également, présence de palissades en mauvais état.

Le moteur du portail électrique est totalement hors d'usage.

Le jardin, il est en friche. Il s'agit d'un terrain plat recouvert de terre et de mauvaises herbes.

Le jardin n'est pas du tout entretenu.

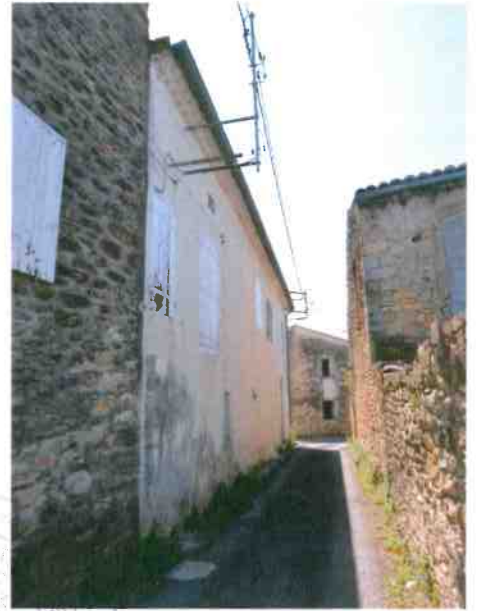
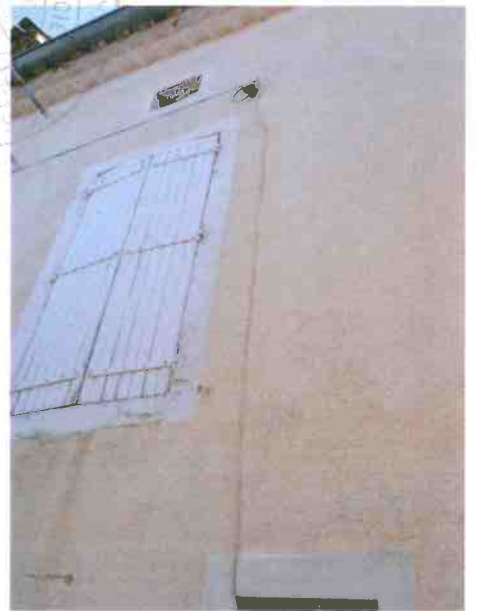
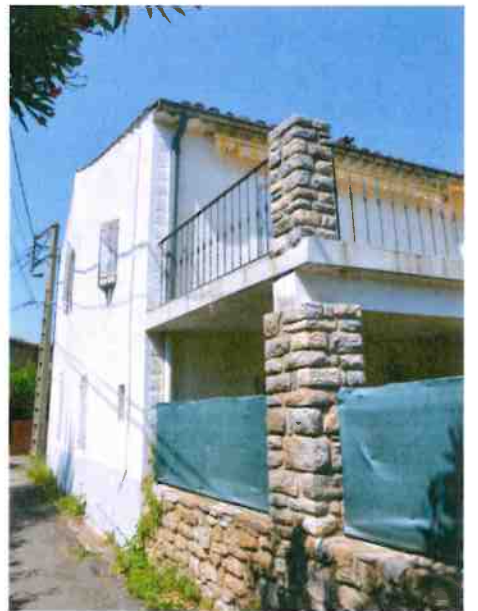
**FICHER 3**  
**FACADES**

Les façades de la maison sont anciennes et défraîchies, l'enduit est ancien, grandes traces noires. J'ai pris des clichés au droit de la rue de Satou et côté nord, côté chemin des Chênes. Là aussi, enduit ancien et traces noires.

Les volets de la maison sont anciens en mauvais état.

Façade sud : enduit ancien, vétuste avec délitement.

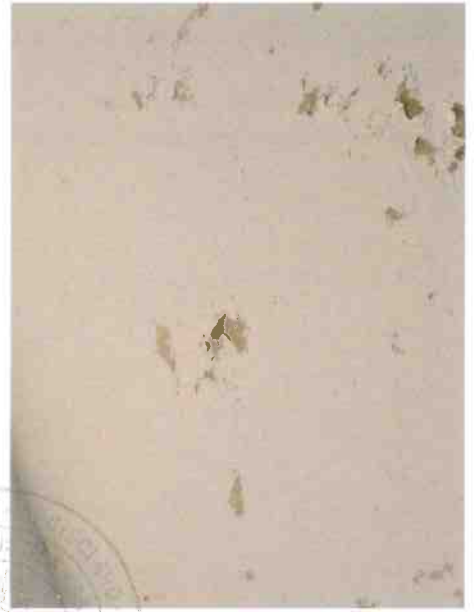
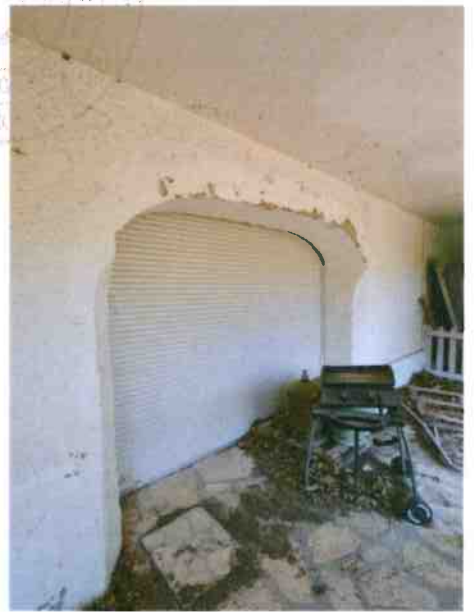
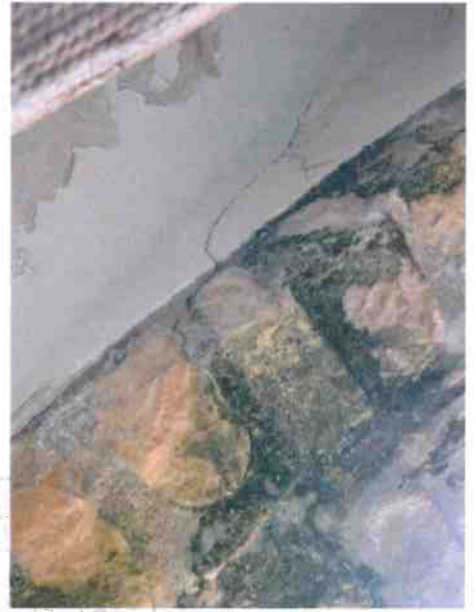
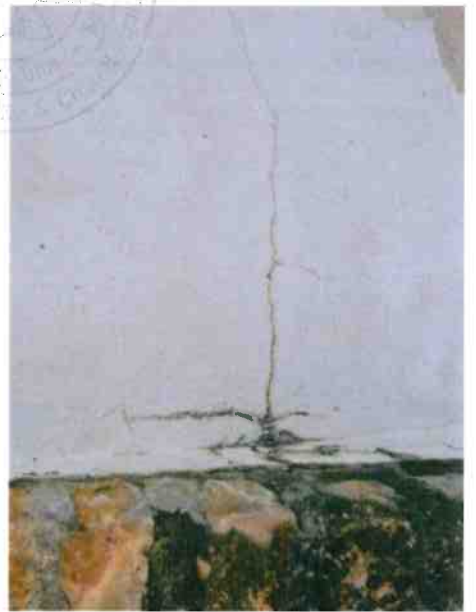
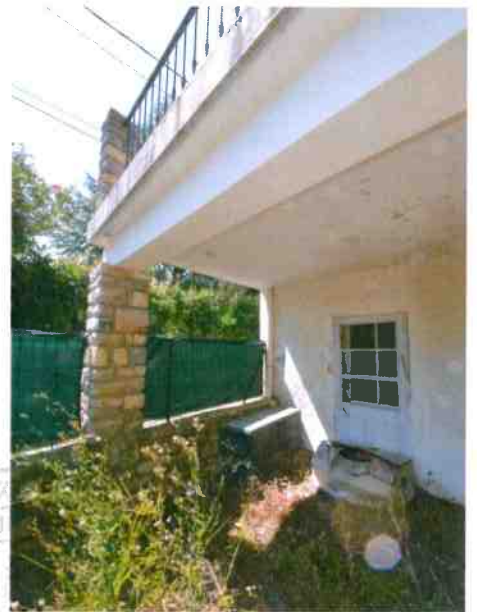
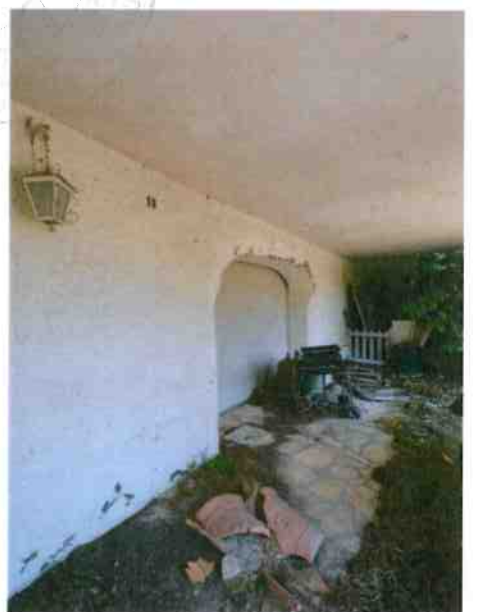
**FICHER 4**  
**FACADES**  
**ARCHES**  
**SOUS LES TERRASSES DU 1ER**  
**ETAGE**

Côté gauche, les murs de façade sont délités. La peinture du plafond sous la terrasse est ancienne en mauvais état avec délitement. Présence de point lumineux avec lanterne, anciens et vétustes.

Sur le côté droit, présence de deux arches en pierre. À cet endroit, présence de fissuration.

Là aussi, le plafond de la terrasse est totalement délité, des fissurations importantes au niveau des arches en pierre.

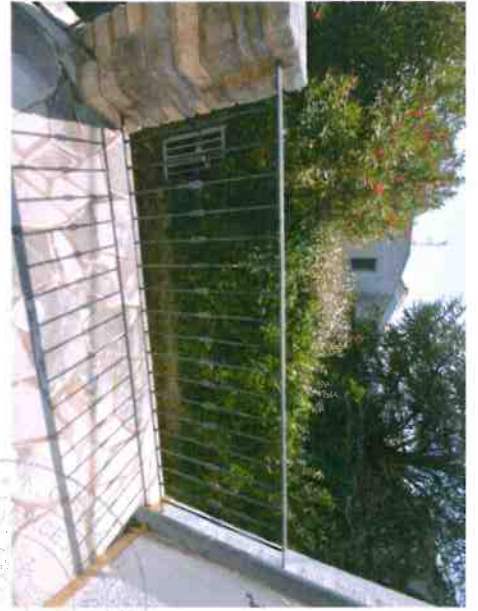
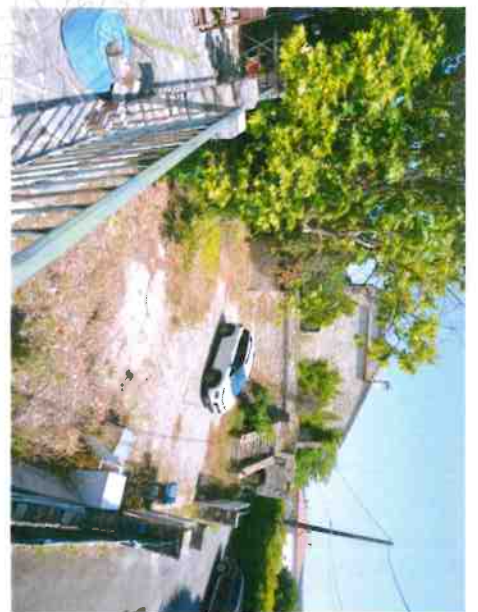
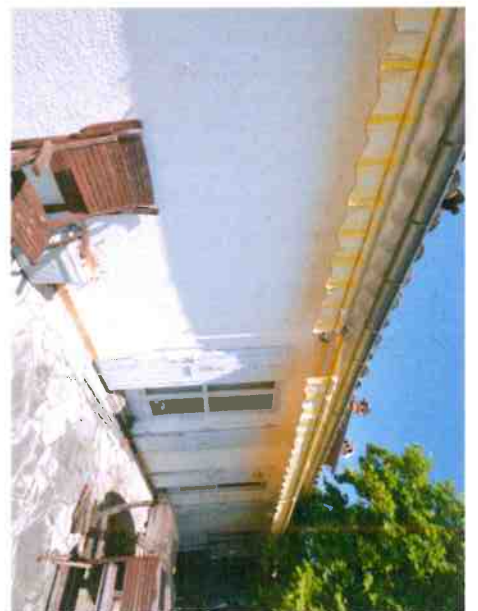
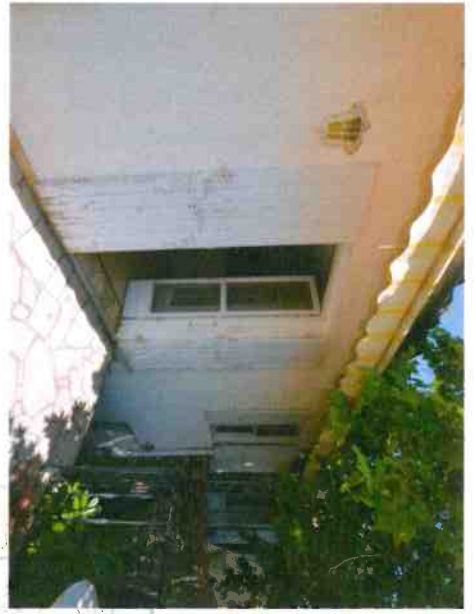
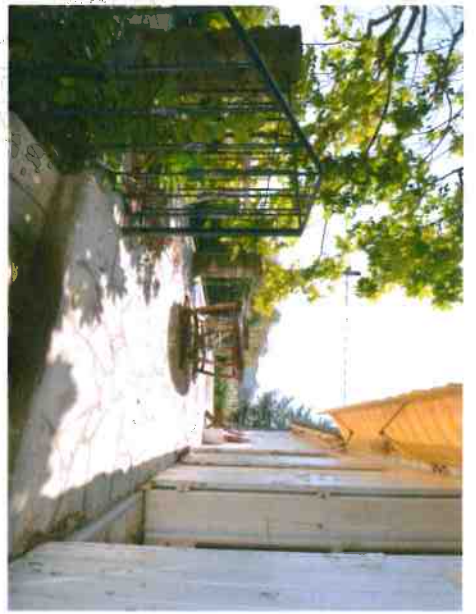
**FICHIER 5**

À l'extérieur se trouve un escalier ancien recouvert de dalles ; l'ensemble est ancien, vétuste.

Un garde-corps métallique ancien, vétuste.

Absence d'entretien, nombreuses feuilles mortes.

Les façades de la terrasse à cet endroit sont anciennes, enduit ancien et traces noires. Les menuiseries sont équipées de stores extérieurs qui sont totalement déchirés et hors d'usage.

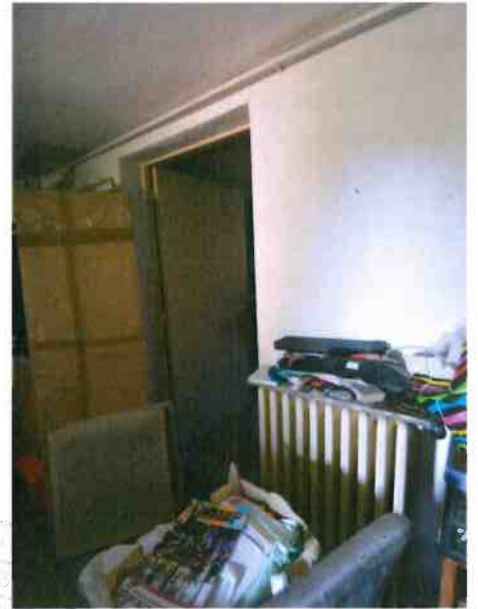
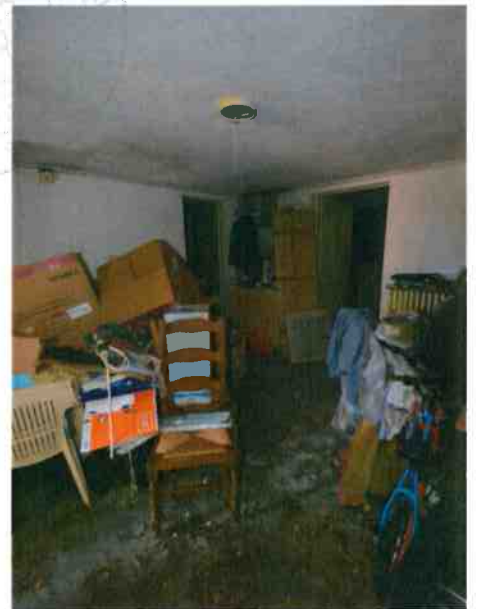
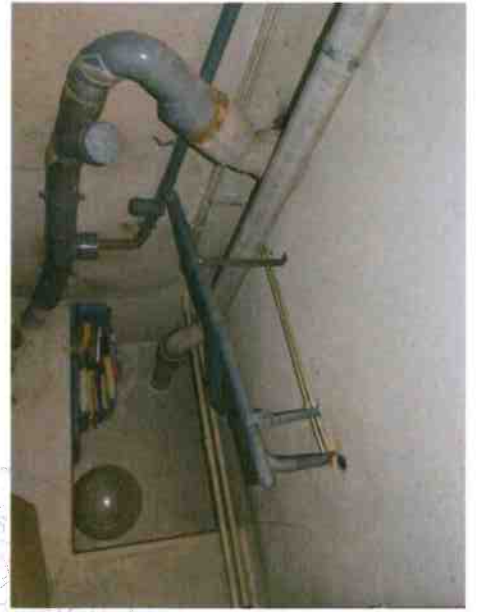
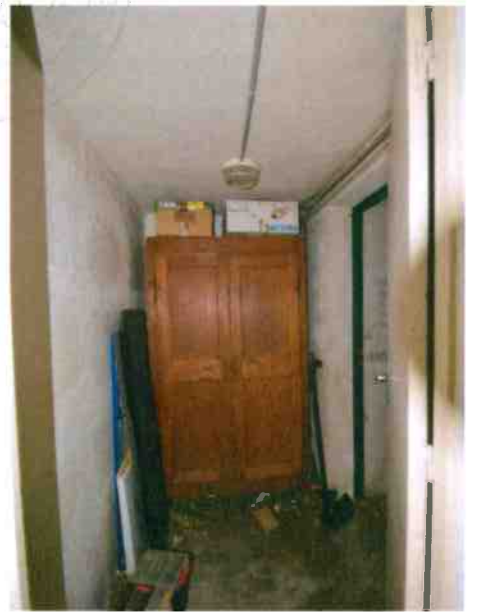
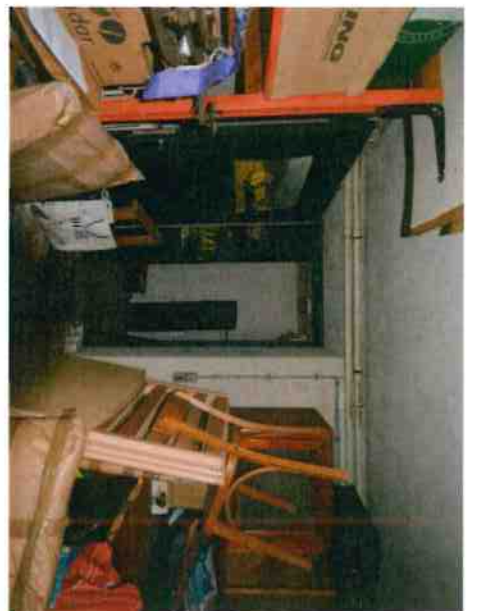
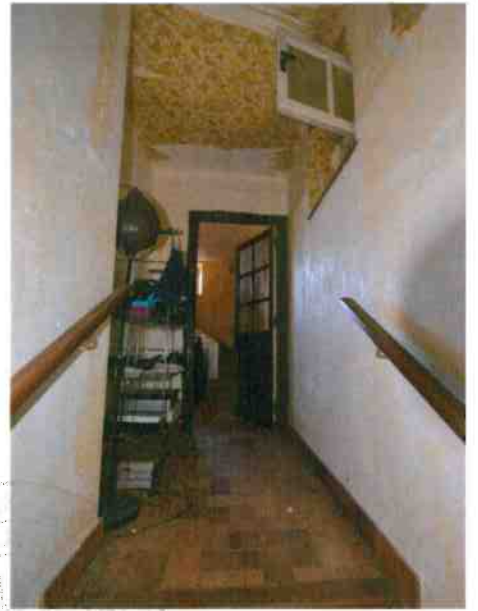
**FICHER 7**  
**GARAGE**

Plafond ancien, vétuste, traces de moisissures, humidité. Un point lumineux cassé.

Prises électriques, boîtier interrupteur et installation vétustes.

Présence de boîtier prises électriques arraché.

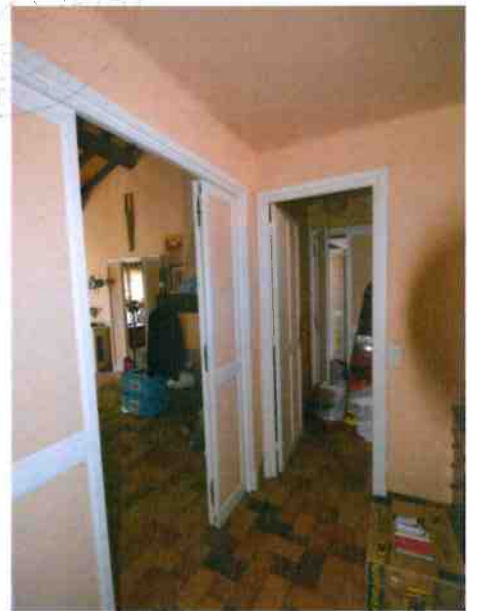
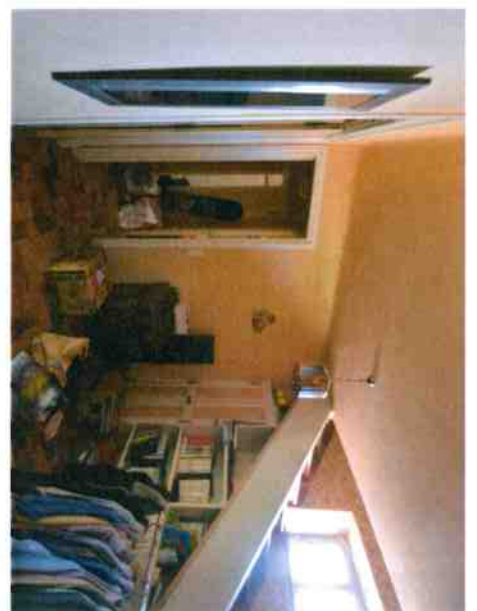
**FICHER 10**  
**1ER ETAGE PIECE AVEC**  
**ESCALIER VERS LA**  
**MEZZANINE**

Au sol, carrelage ancien et plinthes assorties ; l'ensemble est vétuste.

Les murs, peinture et tapisserie vétuste ; présence de fissurations sur les murs, notamment au niveau de la cage d'escalier.

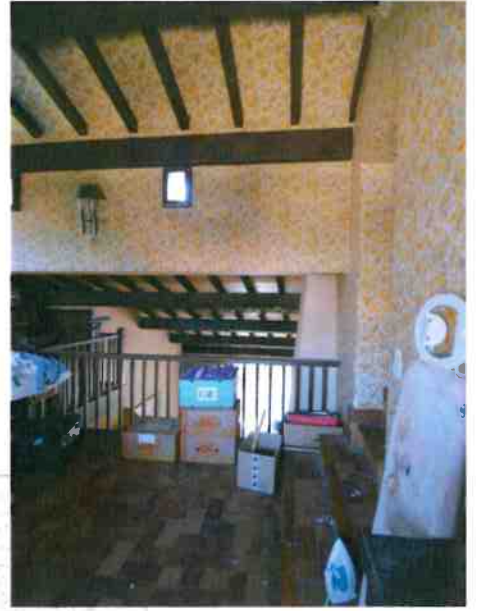
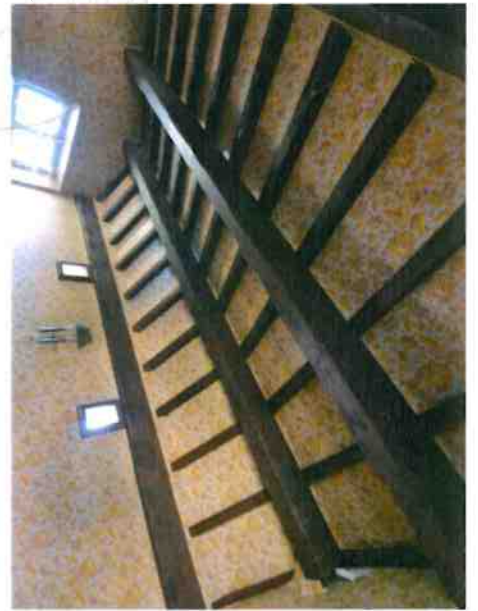
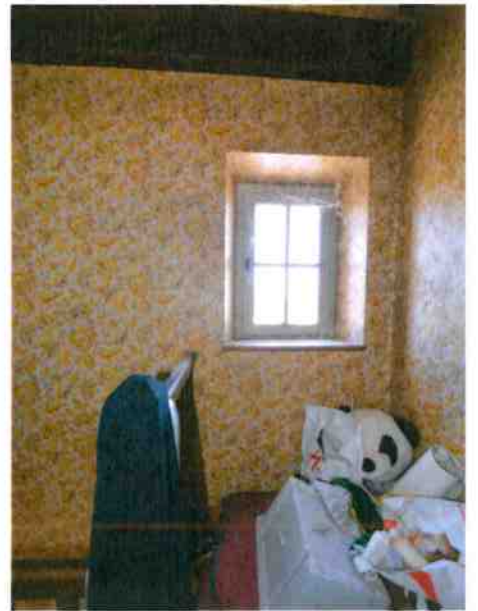
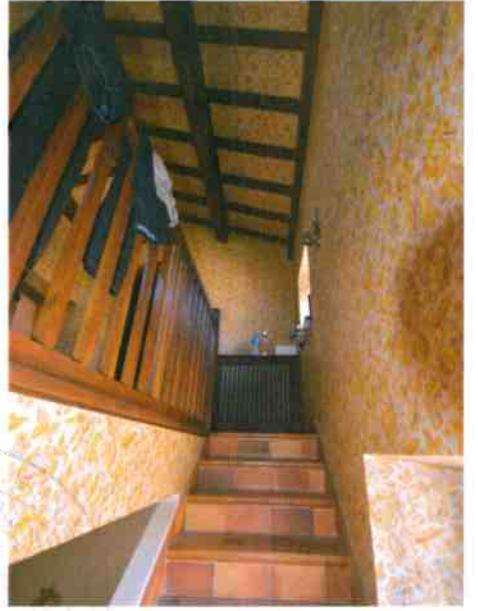
**FICHER 12**  
**ESCALIER ET MEZZANINE AU**  
**2EME ETAGE**

Un escalier avec marches et contremarches en carrelage, nez de marches en bois ; l'ensemble est vétuste.

Fissurations sur les murs de la cage d'escalier.

La pièce est là aussi vétuste, avec plafond Cathédrale, charpente bois apparente, grandes poutres.

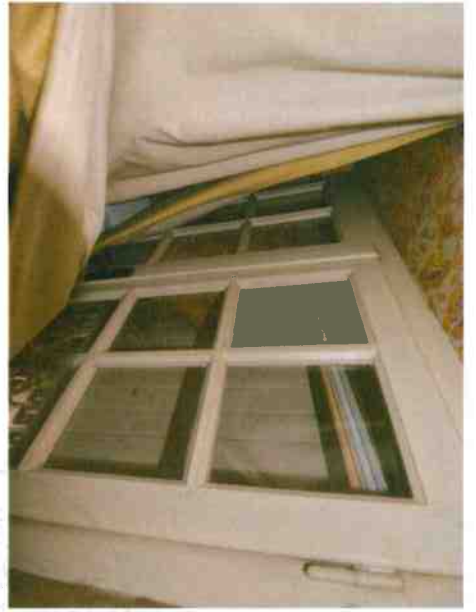
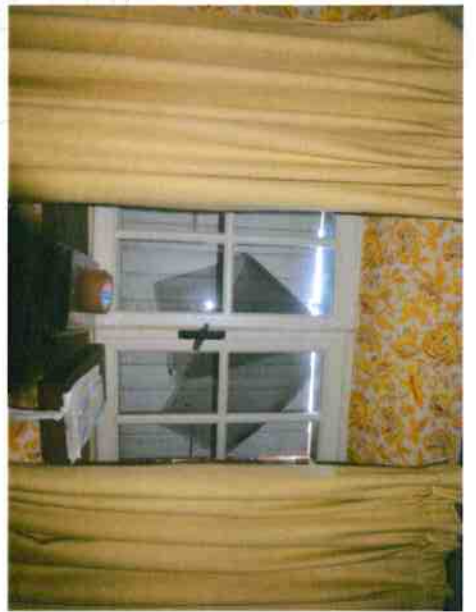
**FICHER 13**  
**CHAMBRE 1 AU 2EME ETAGE**

Les murs et plafond recouverts de tapisserie totalement vétuste. Un point lumineux.

Une fenêtre côté nord, châssis bois ancien, état d'usage, avec volet extérieur bois. Présence à cet endroit d'un nid de frelons entre la fenêtre et le volet, la fenêtre ne doit absolument pas être ouverte.

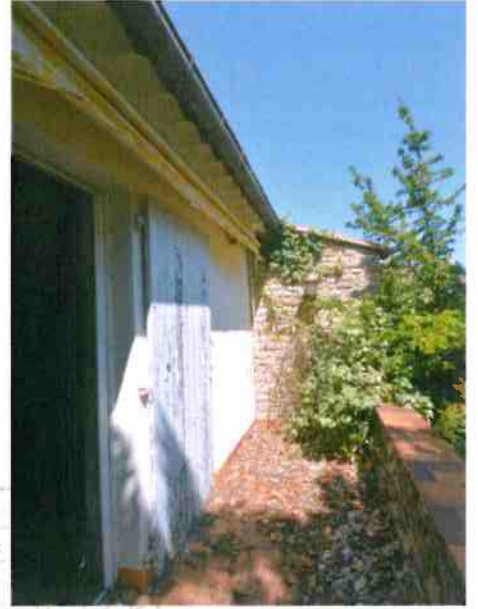
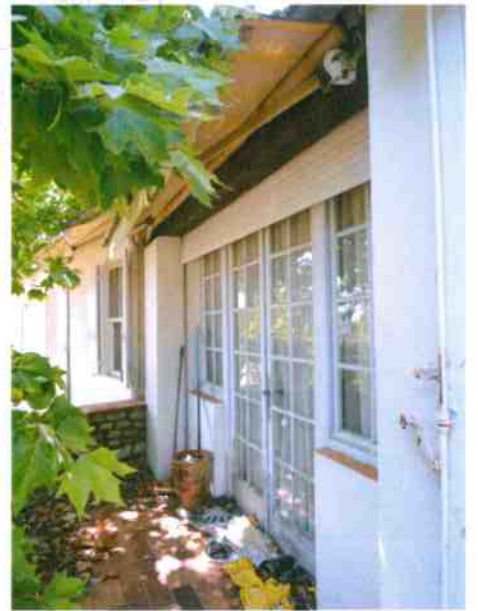
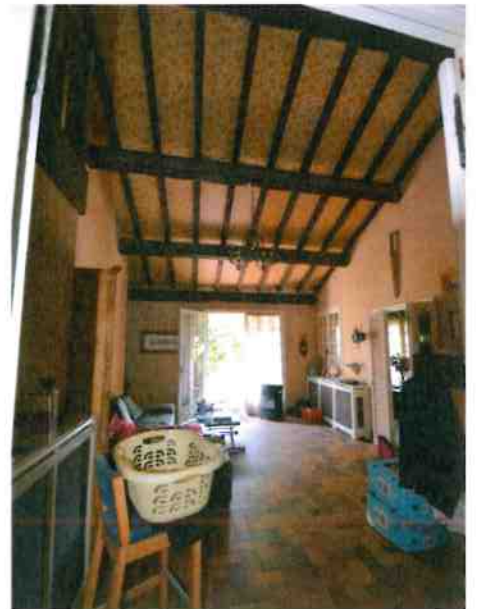
**FICHER 14**  
**SALON 1ER ETAGE AVEC**  
**TERRASSE COTE SUD**

Au plafond du salon, présence de traces d'infiltrations, humidité, auréoles.

La terrasse est vétuste, en mauvais état d'entretien.

Les menuiseries qui sont situées sur cette terrasse sont équipées de tores extérieurs totalement déchirés, les volets en bois des menuiseries sont en très mauvais état.

Les volets de menuiseries sont en PVC, en mauvais état, sortis des rails et bloqués.

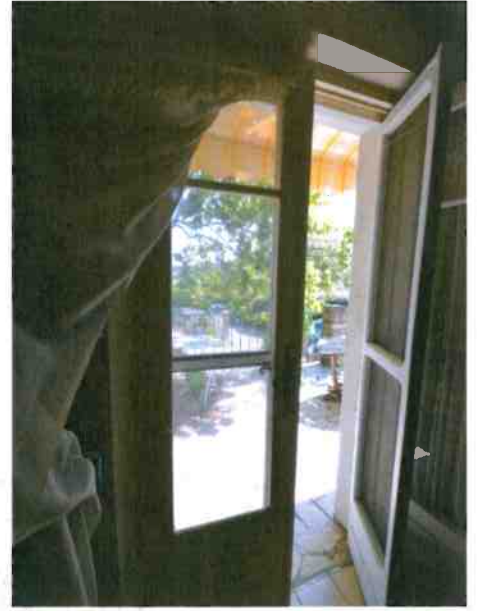
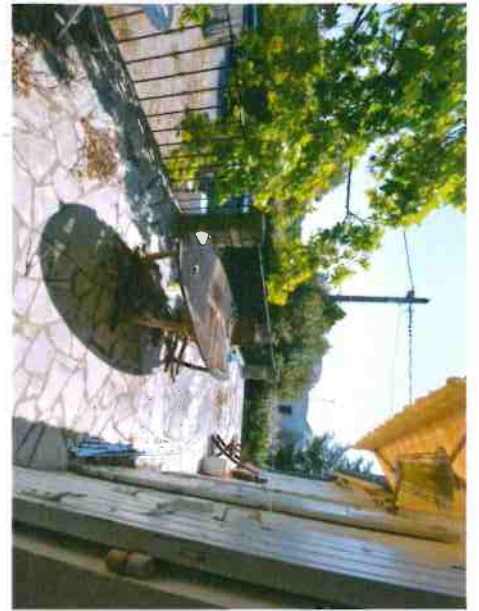
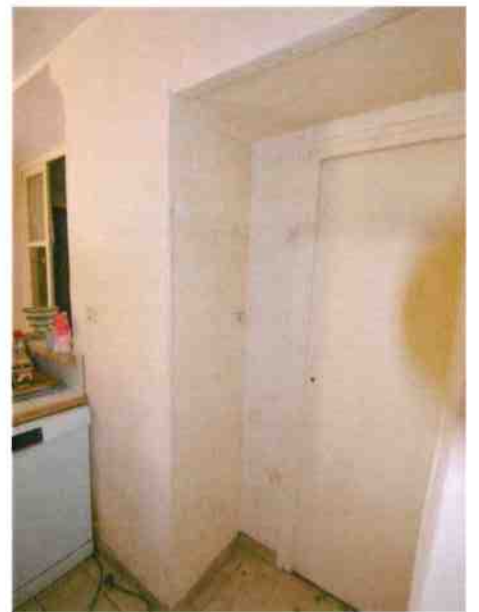
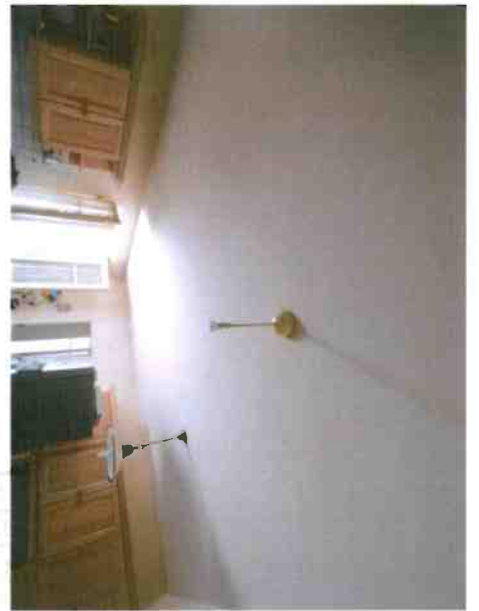
**FICHER 16**  
**CUISINE AVEC ACCES**  
**TERRASSE COTE SUD**

Les murs, peinture ancienne, vétuste, tachée.

La cuisine est ajourée par une porte-fenêtre deux vantaux en bois, en mauvais état, simple vitrage, volet extérieur en mauvais état, qui donne sur la terrasse côté sud.

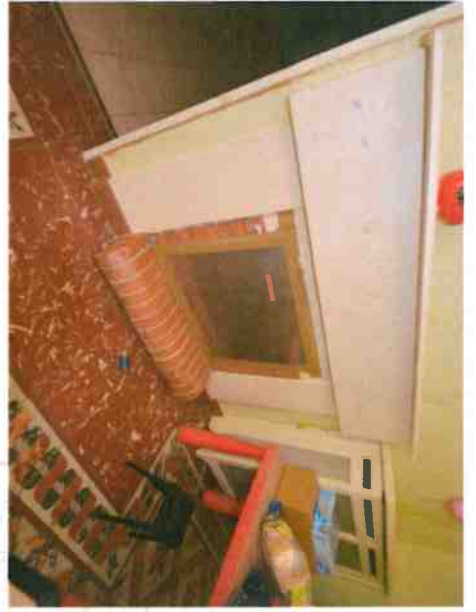
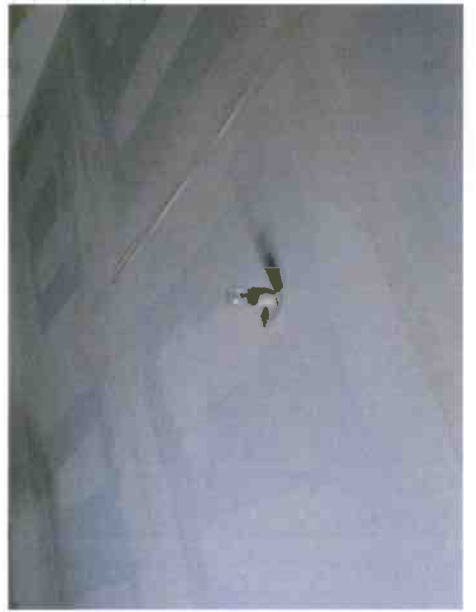
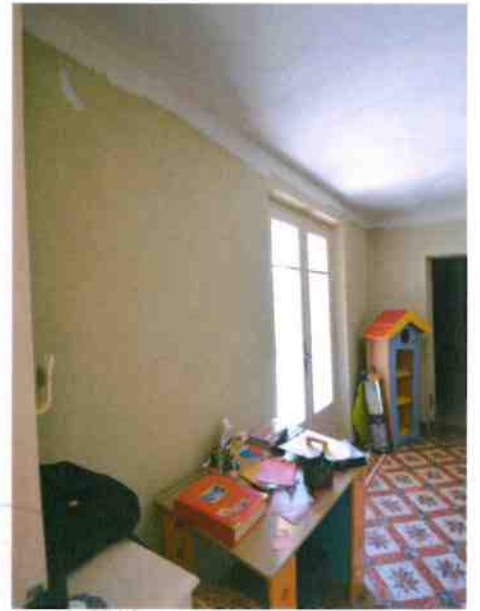
**FICHER 17**

Les murs, peinture non terminée.

Plafond, peinture non terminée, Placo apparent. Un point lumineux, fil, douille.

Une porte-fenêtre donne accès à la terrasse, menuiserie ancienne, vétuste, délabrée.

Auréoles d'humidité, infiltrations, dégoulinures autour de la porte d'accès au petit escalier.
