**DIAGNOSTIC DE PERFORMANCE ENERGETIQUE – Logement (6.1)**

Adresse :	40 bld de l'Avenir - - 30210 LÉDENON INSEE :30145		
Date du rapport :	05/10/2016	Diagnostiqueur :	BONNET Laurent
N° de rapport :	4894 AUGRAS Vincent	Signature :

Valable jusqu'au :	04/10/2026	Référence ADEME :	1630V1004138L
Type de bâtiment :	Maison Individuelle	Propriétaire :	Propriétaire des installations communes (s'il y a lieu) :
Nature :	Villa	Nom :	
Année de construction :	1975	Adresse :	
Surface habitable :	75.09 m²	CP/ville :	
N° de lot :	Sans objet		
Etage :	Rez-de-chaussée		
Nom :	AUGRAS Vincent /PINFERI Angelique		
Adresse :	40 bld de l'Avenir		
CP/ville :	30210 LÉDENON

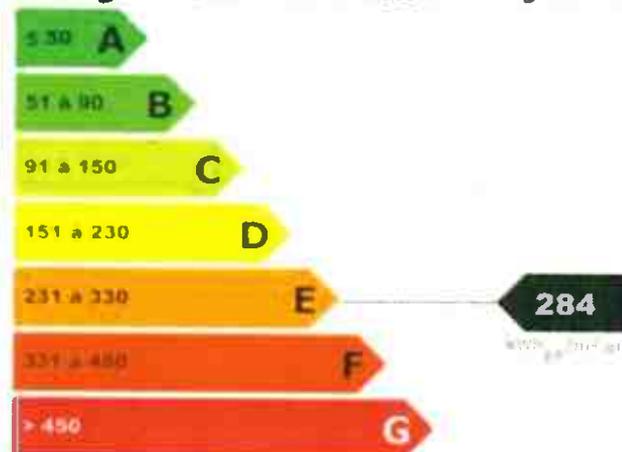
Consommations énergétiques (en énergie primaire) pour le chauffage, la production d'eau chaude sanitaire et le refroidissement

Consommation conventionnelle : 284.02 kWh<sub>ep</sub>/m².an

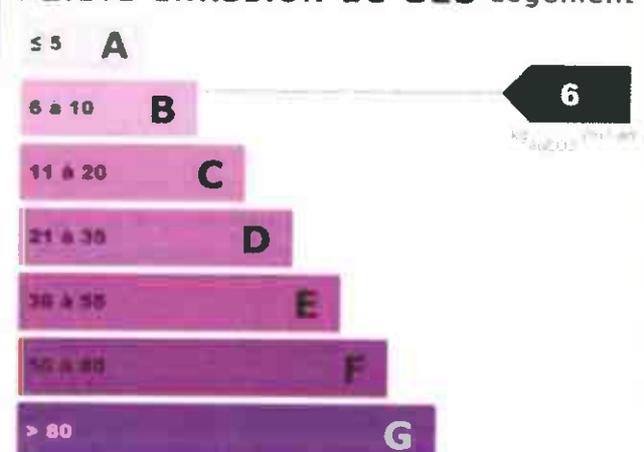
Emissions de gaz à effet de serre (GES) pour le chauffage, la production d'eau chaude sanitaire et le refroidissement

Estimation des émissions : 6.34 kg<sub>éqCO2</sub>/m².an

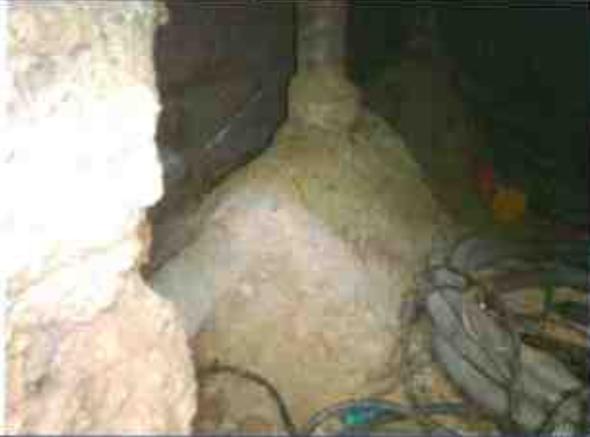
**ELEMENT : Conduit de fluide**

<b>Nom du client</b>	<b>Numéro de dossier</b>	<b>Pièce ou local</b>
AUGRAS Vincent	4894 AUGRAS Vincent	RDC - Entrée vide-sanitaire
<b>Matériau</b>	<b>Date de prélèvement</b>	<b>Nom de l'opérateur</b>
Amiante ciment		BONNET Laurent
<b>Localisation</b>	<b>Résultat</b>	
Conduit de fluide - A	Présence d'amiante	
<b>Résultat de la grille d'évaluation</b>		
Evaluation périodique		
<b>Emplacement</b>

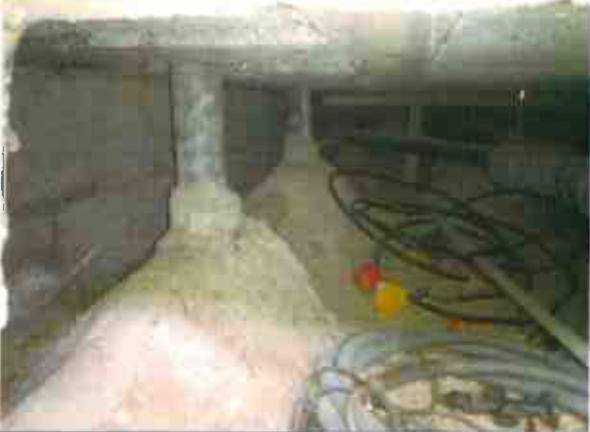
**ELEMENT : Conduit de fluide**

<b>Nom du client</b>	<b>Numéro de dossier</b>	<b>Pièce ou local</b>
AUGRAS Vincent	4894 AUGRAS Vincent	RDC - Entrée vide-sanitaire
<b>Matériau</b>	<b>Date de prélèvement</b>	<b>Nom de l'opérateur</b>
Amiante ciment		BONNET Laurent
<b>Localisation</b>	<b>Résultat</b>	
Conduit de fluide - A	Présence d'amiante	
<b>Résultat de la grille d'évaluation</b>		
Evaluation périodique		
<b>Emplacement</b>

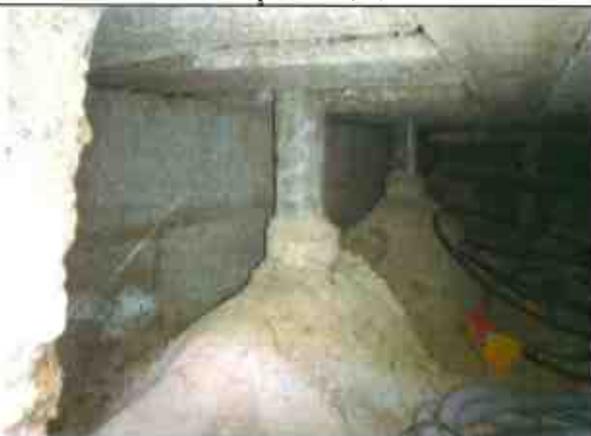
<b>ELEMENT : Conduit de fluide</b>		
<b>Nom du client</b>	<b>Numéro de dossier</b>	<b>Pièce ou local</b>
AUGRAS Vincent	4894 AUGRAS Vincent	RDC - Entrée vide-sanitaire
<b>Matériau</b>	<b>Date de prélèvement</b>	<b>Nom de l'opérateur</b>
Amiante ciment		BONNET Laurent
<b>Localisation</b>	<b>Résultat</b>	
Conduit de fluide - A	Présence d'amiante	
<b>Résultat de la grille d'évaluation</b>		
Evaluation périodique		
<b>Emplacement</b>

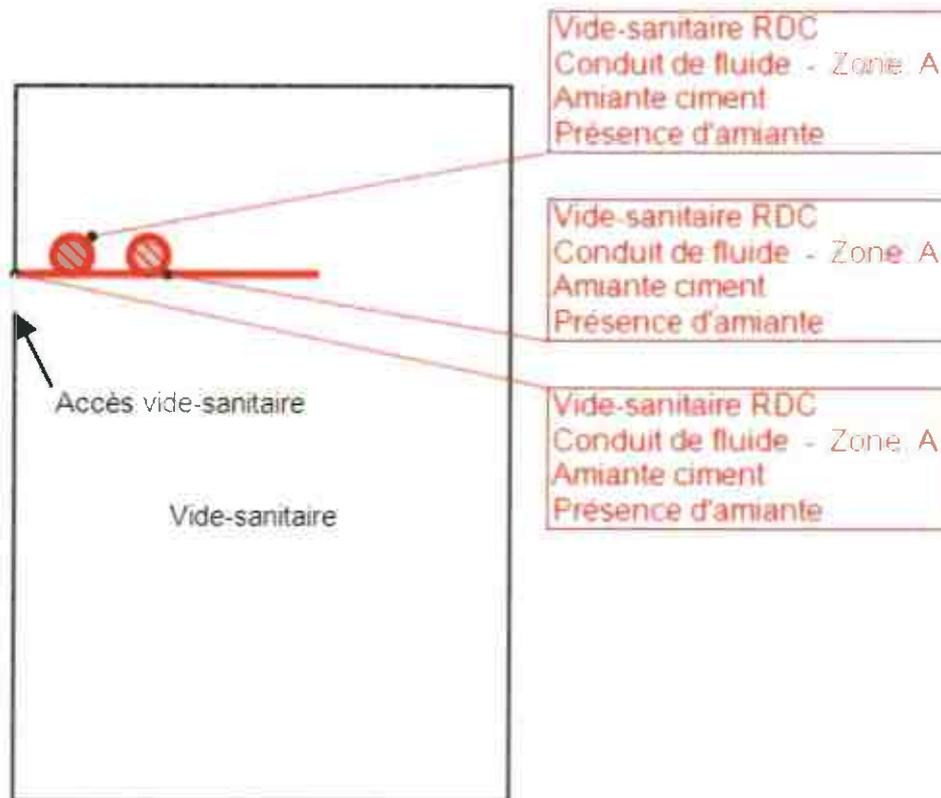
PLANCHE DE REPERAGE USUEL				Adresse de l'immeuble : 40 bld de l'Avenir 30210 LÉDENON	
N° dossier :	4894 AUGRAS Vincent			Bâtiment - Niveau : Croquis - Vide-sanitaire	
N° planche :	2/2	Version: 0	Type : Croquis		
Origine du plan :	Cabinet de diagnostics
