## DOSSIER DE DIAGNOSTICS TECHNIQUES

Référence : 5732 SCHMIDT  
Date de visite : 09/09/2019  
Date du rapport : 17/09/2019  
Opérateur de repérage : BONNET Laurent

Bien : Maison individuelle  
Adresse : Lieu Dit Serpentin Maison gardien  
Mas des Clapières  
30740 LE CAILAR  
Numéro de lot : Sans objet  
Référence Cadastre : ZH - 92

Référence : 5733 SCHMIDT  
Date de visite : 16/09/2019  
Date du rapport : 17/09/2019  
Opérateur de repérage : BONNET Laurent

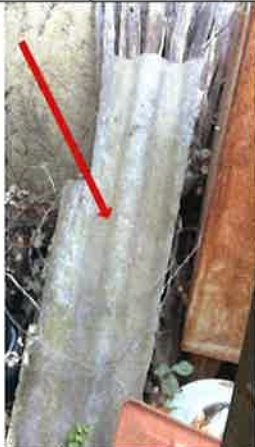
### ELEMENT : Plaques ondulées fibro-ciment n°1

N° Local	Local / Partie d'immeuble	Etage	Elément	Zone	Matériau / Produit	Présence	Critère de décision	Etat de dégradation / Obligation / Préconisation
8	Extérieur	RDC	Plaques ondulées fibrociment n°1	Sol	Amiante ciment	A		MD AC2
			Plaques ondulées fibrociment n°2 - X2	Sol	Amiante ciment	A		MD AC2

<b>Nom du client</b>	<b>Numéro de dossier</b>	<b>Pièce ou local</b>
SCHMIDT	5732 SCHMIDT	RDC - Extérieur
<b>Matériau</b>	<b>Date de prélèvement</b>	<b>Nom de l'opérateur</b>
Amiante ciment		BONNET Laurent
<b>Localisation</b>		<b>Résultat</b>
Plaques ondulées fibro-ciment n°1 - Sol		Présence d'amiante
<b>Résultat de la grille d'évaluation</b>		
Action Corrective de 2nd niveau		
<b>Emplacement</b>

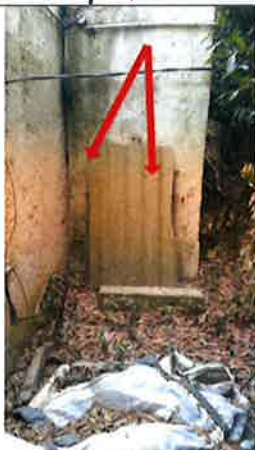
### ELEMENT : Plaques ondulées fibro-ciment n°2

<b>Nom du client</b>	<b>Numéro de dossier</b>	<b>Pièce ou local</b>
SCHMIDT	5732 SCHMIDT	RDC - Extérieur
<b>Matériau</b>	<b>Date de prélèvement</b>	<b>Nom de l'opérateur</b>
Amiante ciment		BONNET Laurent
<b>Localisation</b>		<b>Résultat</b>
Plaques ondulées fibro-ciment n°2 - Sol X2		Présence d'amiante
<b>Résultat de la grille d'évaluation</b>		
Action Corrective de 2nd niveau		
<b>Emplacement</b>

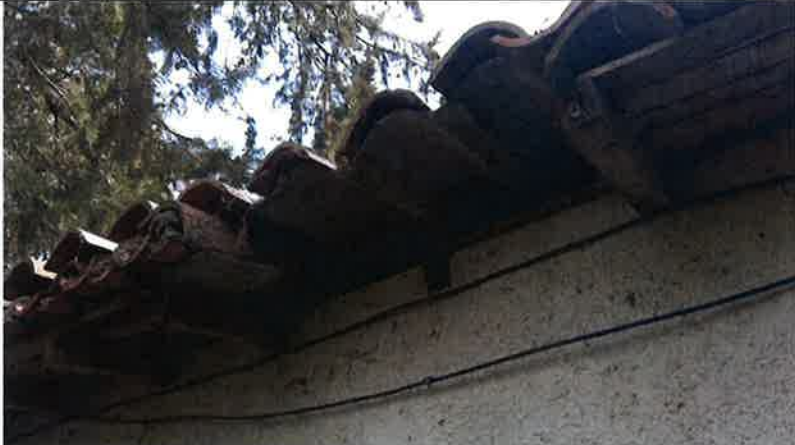
N° Local	Local / partie d'immeuble	Etage	Elément	Zone	Matériau / Produit	Référence prélèvement	Présence	Etat de dégradation	Obligation / Préconisation
5	Couverture n°1	1er	Couverture n°2	A	Plaques ondulées fibrociment	P001	A	MD	AC1
6	Couverture n°2	1er	Couverture n°2	A	Plaques ondulées fibrociment	P002	A	MD	AC1

<b>PRELEVEMENT : P001</b>		
<b>Nom du client</b>	<b>Numéro de dossier</b>	<b>Pièce ou local</b>
SCHMIDT	5732 SCHMIDT	1er - Couverture n°1
<b>Matériau</b>	<b>Date de prélèvement</b>	<b>Nom de l'opérateur</b>
Plaques ondulées fibrociment	09/09/2019	BONNET Laurent
<b>Localisation</b>	<b>Résultat</b>	
Couverture n°2 - A	Présence d'amiante (Fibres d'amiante de type chrysotile)	
<b>Résultat de la grille d'évaluation</b>		
Action Corrective de 1er niveau		
<b>Emplacement</b>

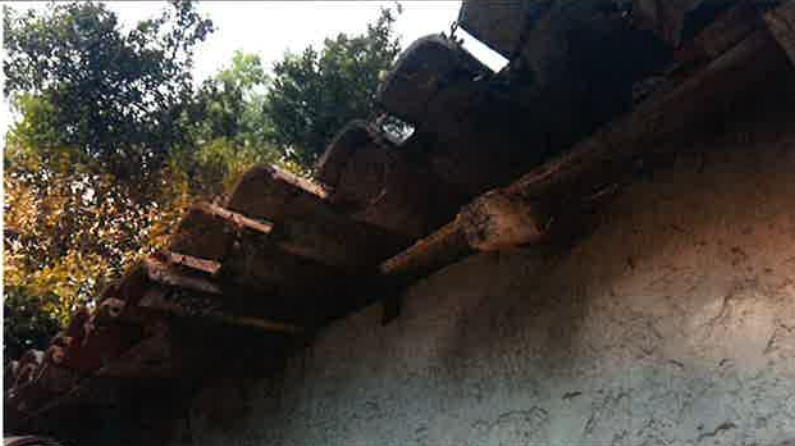
<b>PRELEVEMENT : P002</b>		
<b>Nom du client</b>	<b>Numéro de dossier</b>	<b>Pièce ou local</b>
SCHMIDT	5732 SCHMIDT	1er - Couverture n°2
<b>Matériau</b>	<b>Date de prélèvement</b>	<b>Nom de l'opérateur</b>
Plaques ondulées fibrociment	09/09/2019	BONNET Laurent
<b>Localisation</b>	<b>Résultat</b>	
Couverture n°2 - A	Présence d'amiante (Fibres d'amiante de type chrysotile)	
<b>Résultat de la grille d'évaluation</b>		
Action Corrective de 1er niveau		
<b>Emplacement</b>
