DOSSIER DE DIAGNOSTICS TECHNIQUES

Référence : 6109 HAUDECOEUR
Date de visite : 09/03/2021
Date du rapport : 11/03/2021
Opérateur de repérage : BONNET Laurent

Bien : Maison individuelle
Adresse : 19 place des Mouettes
30300 BEAUCAIRE
Numéro de lot : Sans objet
Référence Cadastre : CN-122

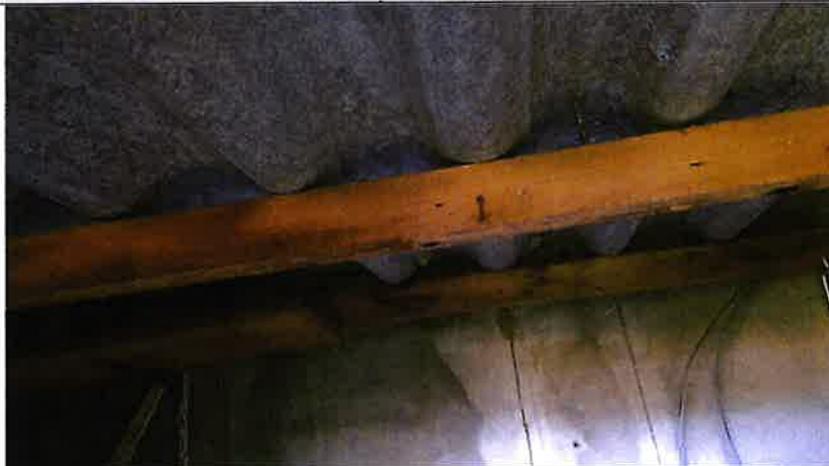
ELEMENT : Couverture

N° Local	Local	Etage	Elément	Zone	Matériau / Produit	Méthode	Etat de dégradation	Photo
17	Cabanon	RDC	Couverture	C	Plaques ondulées amiante-ciment	Jugement personnel	MND

Nom du client	Numéro de dossier	Pièce ou local
HAUDECOEUR	6109 HAUDECOEUR	RDC - Cabanon
Matériau	Date de prélèvement	Nom de l'opérateur
Plaques ondulées amiante-ciment		BONNET Laurent
Localisation	Résultat	
Couverture - C	Présence d'amiante	
Résultat de la grille d'évaluation		
Evaluation périodique		
Emplacement

N° Local	Local / Partie d'immeuble	Etage	Elément	Zone	Matériau / Produit	Présence	Critère de décision	Etat de dégradation / Obligation	Préconisations
17	Cabanon	RDC	Couverture	C	Plaques ondulées amiante-ciment	A	Jugement personnel	MND	EP

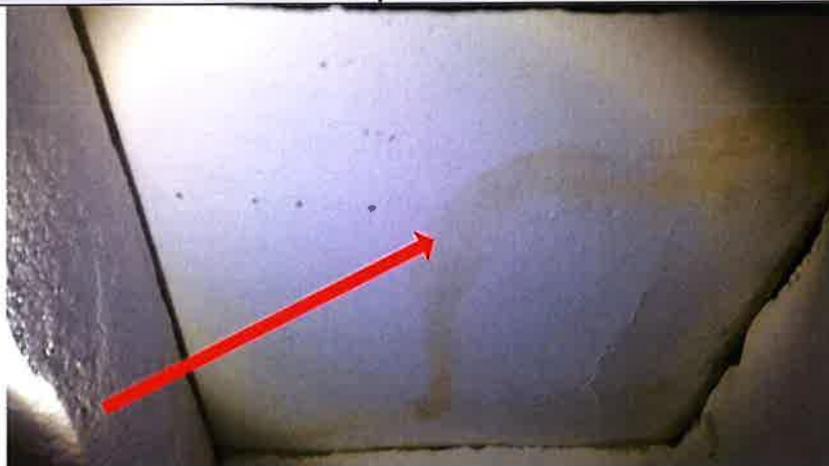
PRELEVEMENT : P001

Nom du client	Numéro de dossier	Pièce ou local
HAUDECOEUR	6109 HAUDECOEUR	RDC - Plénum
Matériau	Date de prélèvement	Nom de l'opérateur
Panneau fibreux	09/03/2021	BONNET Laurent
Localisation	Résultat	
Panneau trappe de visite - Sol Panneau	absence d'amiante	
Emplacement

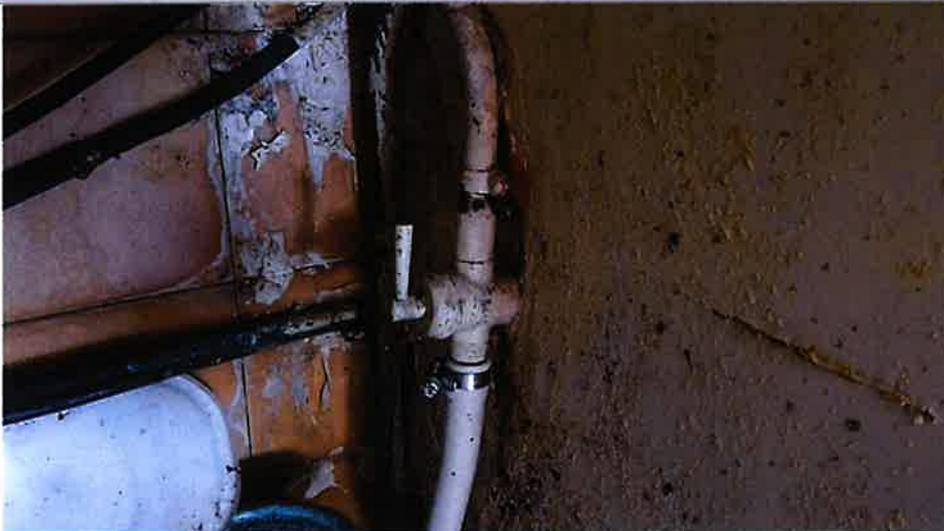
Point de contrôle N° 8c

Point de contrôle N° (3)	A1 ⁽⁴⁾ , A2 ⁽⁵⁾ , DGI ⁽⁶⁾ ou 32c ⁽⁷⁾	Libellé des anomalies	Recommandations
Risques Encourus			
8c	DGI	Au moins un robinet de commande d'un appareil alimenté en gaz de réseau est muni d'un about porte caoutchouc non démontable (applicable à compter du 1er juillet 2015).	Remplacer le robinet de commande appareil par un ROAI (robinet à obturation automatique intégré)
<p><i>L'absence de robinet ou son inaccessibilité excluent la possibilité de couper l'arrivée du gaz à l'appareil (par exemple, dans le cas de dé-raccordement accidentel ou de rupture du tube souple, pour son remplacement ou en cas d'incident sur l'appareil).</i></p> <p><i>Il existe un risque de fausse manoeuvre si un robinet n'est pas obturé par un bouchon alors qu'il ne dessert aucun appareil. Cette fausse manoeuvre peut entraîner un dégagement de gaz et donc un risque d'explosion.</i></p> <p><i>Le même risque existe si une tuyauterie en aval d'un robinet n'est pas obturée par un bouchon vissé, alors qu'elle n'est raccordée à aucun appareil.</i></p>

DGI
