## DOSSIER DE DIAGNOSTICS TECHNIQUES

Référence : 6164 SANDERS  
Date de visite : 07/06/2021  
Date du rapport : 11/06/2021  
Opérateur de repérage : BONNET Laurent

Bien : Maison individuelle  
Adresse : 21 rue F Joliot Curie  
30130 PONT-SAINT-ESPRIT  
Numéro de lot : Sans objet  
Référence Cadastre : BI - 117

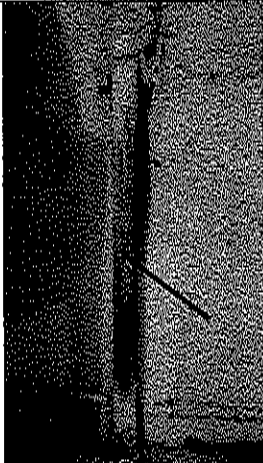
**ANNEXE 1 – FICHE D'IDENTIFICATION ET DE COTATION****ELEMENT : Conduit de fluide n°4**

<b>Nom du client</b>	<b>Numéro de dossier</b>	<b>Pièce ou local</b>
SANDERS	6164 SANDERS	RDC - Salle d'eau
<b>Matériau</b>	<b>Date de prélèvement</b>	<b>Nom de l'opérateur</b>
Amiante ciment - Crépi peint		BONNET Laurent
<b>Localisation</b>	<b>Résultat</b>	
Conduit de fluide n°4 - Embrasure	Présence d'amiante	
<b>Emplacement</b>

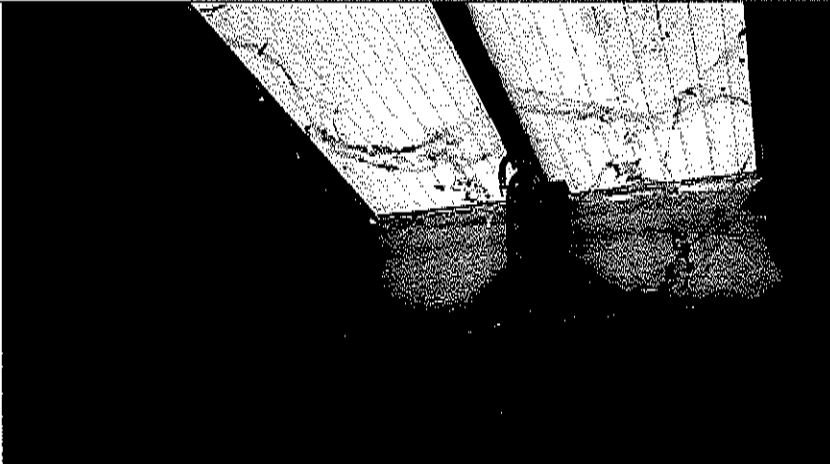
PRELEVEMENT : P001		
Nom du client	Numéro de dossier	Pièce ou local
SANDERS	6164 SANDERS	3ème - Grenier
Matériau	Date de prélèvement	Nom de l'opérateur
Amiante ciment	21/02/2018	BONNET Laurent
Localisation		Résultat
Pourtour fenêtre de toit - A		absence d'amiante
Emplacement
