## DOSSIER DE DIAGNOSTICS TECHNIQUES

Référence : 5478 DONIER  
Date de visite : 13/09/2018  
Date du rapport : 27/09/2018  
Opérateur de repérage : BONNET Laurent

Bien : Maison individuelle  
Adresse : 50 route de Barjac  
30200 SAINT-GERVAIS  
Numéro de lot : Sans objet  
Référence Cadastre : NC

## DIAGNOSTIC DE PERFORMANCE ENERGETIQUE – Logement (6.2)

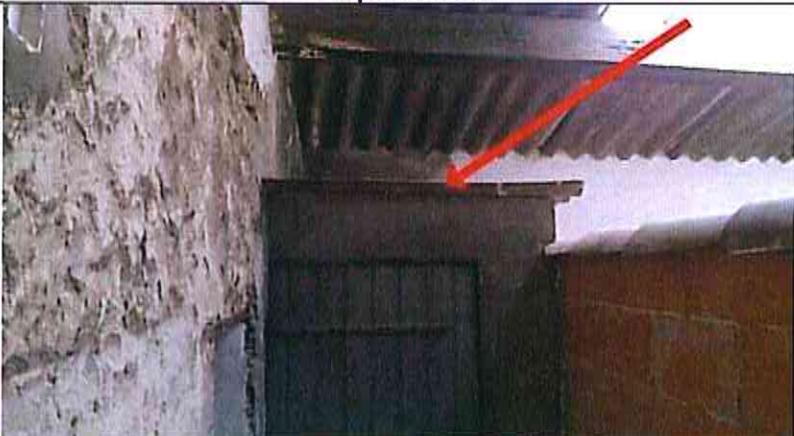
<b>ELEMENT : Plafond</b>		
<b>Nom du client</b>	<b>Numéro de dossier</b>	<b>Pièce ou local</b>
DONIER	5478 DONIER	1er - Débarras
<b>Matériau</b>	<b>Date de prélèvement</b>	<b>Nom de l'opérateur</b>
Amiante ciment		BONNET Laurent
<b>Localisation</b>		<b>Résultat</b>
Plafond - Plafond		Présence d'amiante
<b>Résultat de la grille d'évaluation</b>		
Evaluation périodique		
<b>Emplacement</b>

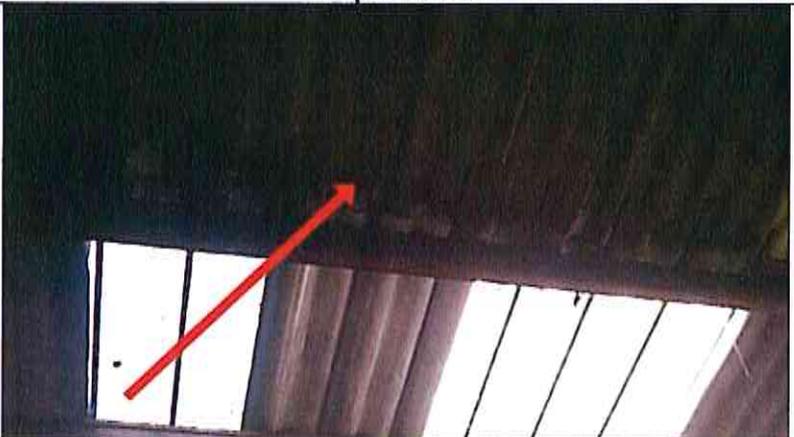
<b>ELEMENT : Plafond</b>		
<b>Nom du client</b>	<b>Numéro de dossier</b>	<b>Pièce ou local</b>
DONIER	5478 DONIER	1er - Cellier
<b>Matériau</b>	<b>Date de prélèvement</b>	<b>Nom de l'opérateur</b>
Plaques ondulées amiante		BONNET Laurent
<b>Localisation</b>		<b>Résultat</b>
Plafond - Plafond		Présence d'amiante
<b>Résultat de la grille d'évaluation</b>		
Evaluation périodique		
<b>Emplacement</b>

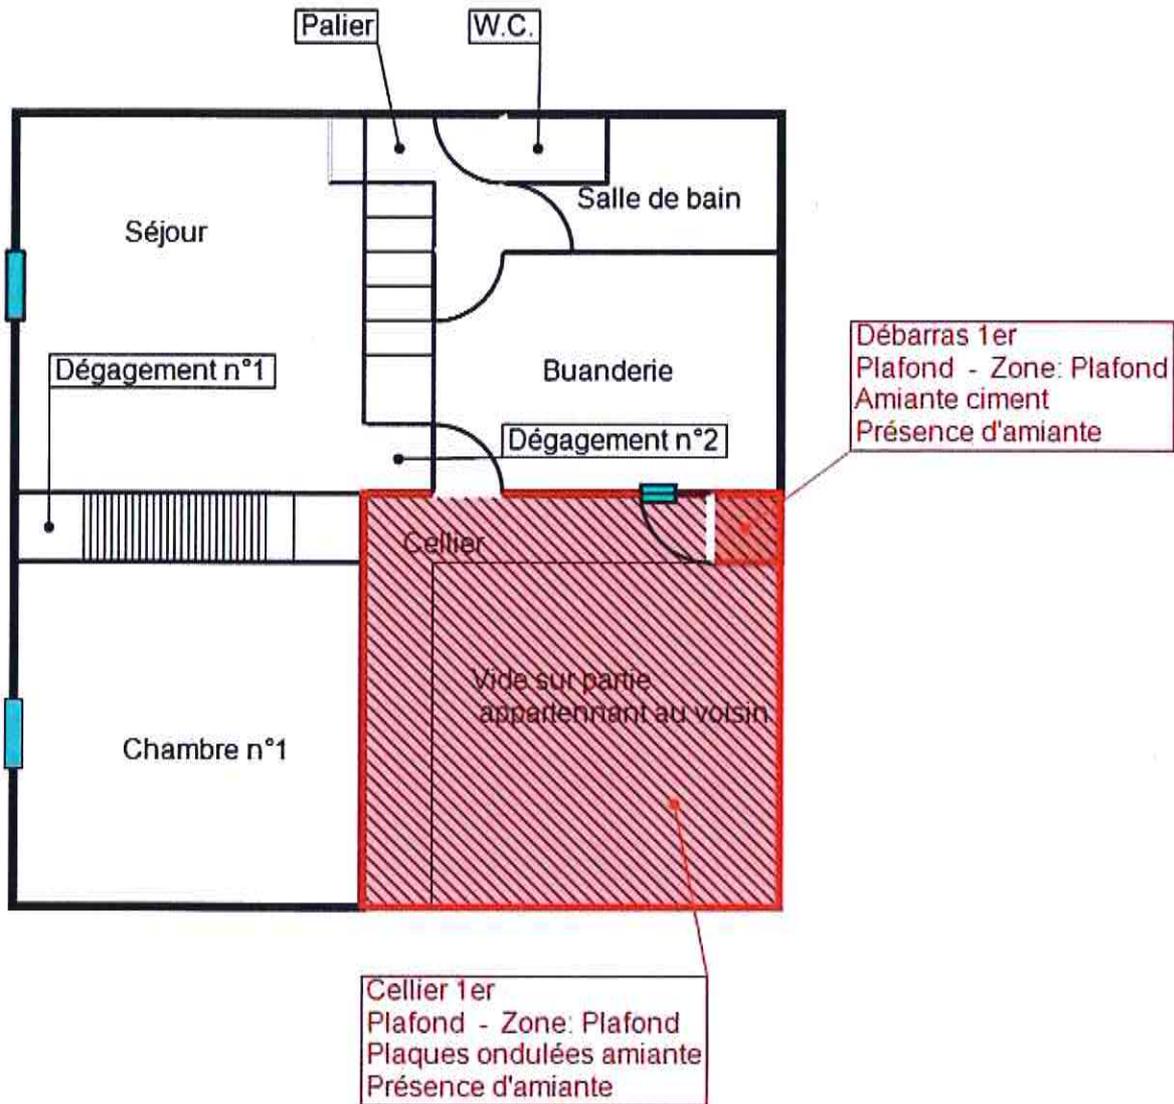
PLANCHE DE REPERAGE USUEL				Adresse de l'immeuble : 50 route de Barjac 30200 SAINT-GERVAIS	
N° dossier :	5478 DONIER				
N° planche :	2/3	Version: 0	Type : Croquis		
Origine du plan :	Cabinet de diagnostics			Bâtiment - Niveau :	Croquis - 1er étage

N° Local	Local / Partie d'immeuble	Etage	Elément	Zone	Matériau / Produit	Présence	Critère de décision	Etat de dégradation	Obligation / Préconisation
10	Cellier	1er	Plafond	Plafond	Plaques ondulées amiante	A	Jugement personnel	MND	EP
15	Débarras	1er	Plafond	Plafond	Amiante ciment	A	Jugement personnel	MND	EP

Matériau contenant de l'amiante de la liste B
