DOSSIER DE DIAGNOSTICS TECHNIQUES

Référence : 5730 CUTAJAR
Date de visite : 06/09/2019
Date du rapport : 16/09/2019
Opérateur de repérage : BONNET Laurent

Bien : Maison individuelle
Adresse : 90 rue Saint Exupéry
30290 LAUDUN
Numéro de lot :
Référence Cadastre : Non communiqué(e)

DIAGNOSTIC DE PERFORMANCE ENERGETIQUE – Logement (6.1)

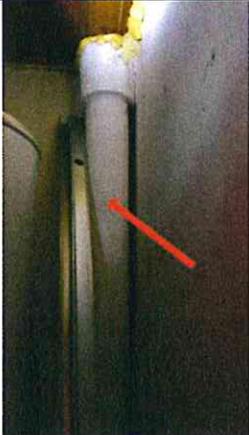
**ANNEXE 1 – FICHE D'IDENTIFICATION ET DE COTATION****ELEMENT : Conduit de fluide n°2**

Nom du client	Numéro de dossier	Pièce ou local
CUTAJAR et JOURDAIN	5730 CUTAJAR	1er - Salle d'eau
Matériau	Date de prélèvement	Nom de l'opérateur
Amiante ciment - Non peint		BONNET Laurent
Localisation	Résultat	
Conduit de fluide n°2 - E	Présence d'amiante	
Emplacement
