DOSSIER DE DIAGNOSTICS TECHNIQUES

Référence : 5553 PERRUCHOT
Date de visite : 14/01/2019
Date du rapport : 15/01/2019
Opérateur de repérage : BONNET Laurent

Bien : Villa
Adresse : 869 chemin des Espénières
30210 VALLIGUIÈRES
Numéro de lot :
Référence Cadastre : B - 1108

DIAGNOSTIC DE PERFORMANCE ENERGETIQUE – Logement (6.1)

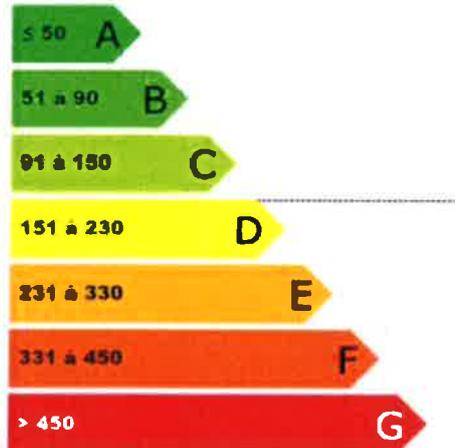
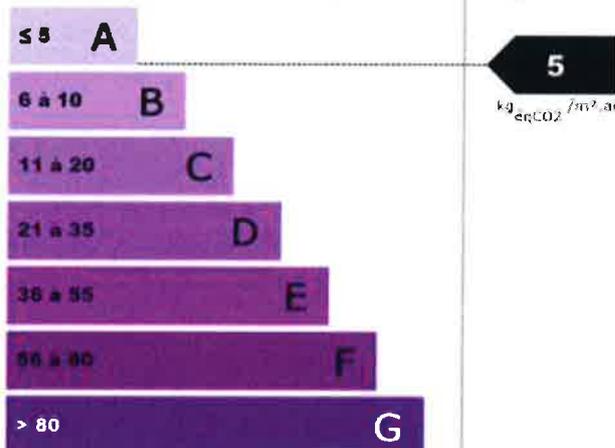
Consommations énergétiques (en énergie primaire) pour le chauffage, la production d'eau chaude sanitaire et le refroidissement	Emissions de gaz à effet de serre (GES) pour le chauffage, la production d'eau chaude sanitaire et le refroidissement
Consommation conventionnelle : 151,45 kWh_{ep}/m².an	Estimation des émissions : 5,11 kg_{eqCO2}/m².an
Sur la base d'estimation à l'immeuble/au logement*	
<div style="text-align: center;"> <p>Logement économe</p>

<p>Forte émission de GES</p> </div>
<p>151 kWh_{ep}/m².an</p>	<p>5 kg_{eqCO2}/m².an</p>

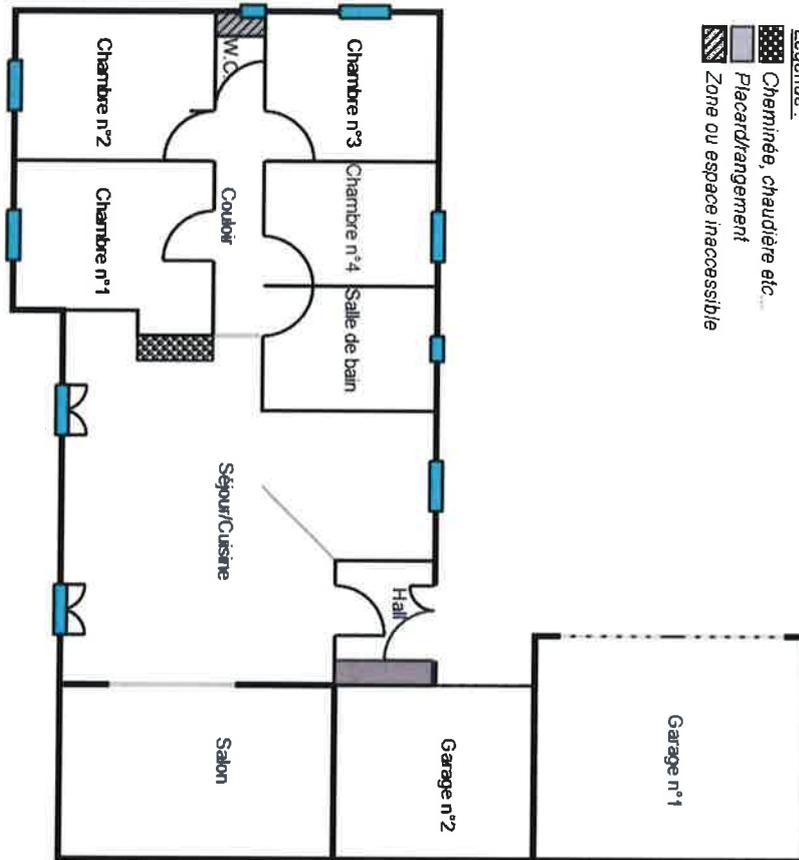
Croquis

Pièce ou Local	Étage	Surface "habitable"	Surface "non habitable"
Hall	RDC	3,850 m ²	0,000 m ²
Séjour/Cuisine	RDC	42,580 m ²	0,000 m ²
Salon	RDC	19,360 m ²	0,000 m ²
Couloir	RDC	4,610 m ²	0,000 m ²
Chambre n°1	RDC	13,700 m ²	0,000 m ²
Chambre n°2	RDC	11,250 m ²	0,000 m ²
W.C.	RDC	1,530 m ²	0,000 m ²
Chambre n°3	RDC	9,310 m ²	0,000 m ²
Chambre n°4	RDC	9,320 m ²	0,000 m ²
Salle de bain	RDC	7,864 m ²	0,000 m ²
Total		123,374 m²	0,000 m²
