DOSSIER DE DIAGNOSTICS TECHNIQUES

Référence : **5928 ROSA DA SILVA**
 Date de visite : **30/06/2020**
 Date du rapport : **30/06/2020**
 Opérateur de repérage : **BONNET Laurent**

Bien : **Appartement**
Adresse : **6 rue de la Biche**
30000 NÎMES
Numéro de lot : **10**
Référence Cadastre : **DN - 78**

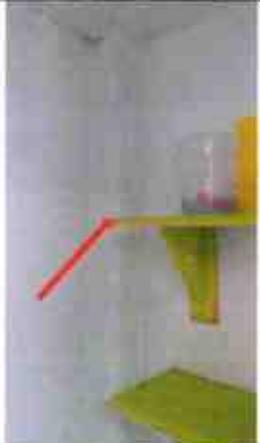
Conduit de fluide n°2	E	Amiante ciment	Jugement personnel	MND

12	Rangement	1er	Conduit de fluide	C	Amiante ciment	Jugement personnel	MD

N° Local	Local / Partie d'immeuble	Etage	Elément	Zone	Matériau / Produit	Présence	Critère de décision	Etat de dégradation	Obligation / Préconisation
9	Terrasse	1er	Poteau(x) 1	B	Amiante ciment - Peinture	A	Jugement personnel	MND	EP
			Poteau(x) 3	B	Amiante ciment - Peinture	A	Jugement personnel	MND	EP
			Poteau(x) 2	B	Amiante ciment - Peinture	A	Jugement personnel	MND	EP
11	W.C. Extérieur	1er	Conduit de fluide n°1	Sol	Amiante ciment	A	Jugement personnel	MND	EP
			Conduit de fluide n°2	E	Amiante ciment	A	Jugement personnel	MND	EP
12	Rangement	1er	Conduit de fluide	C	Amiante ciment	A	Jugement personnel	MD	EP

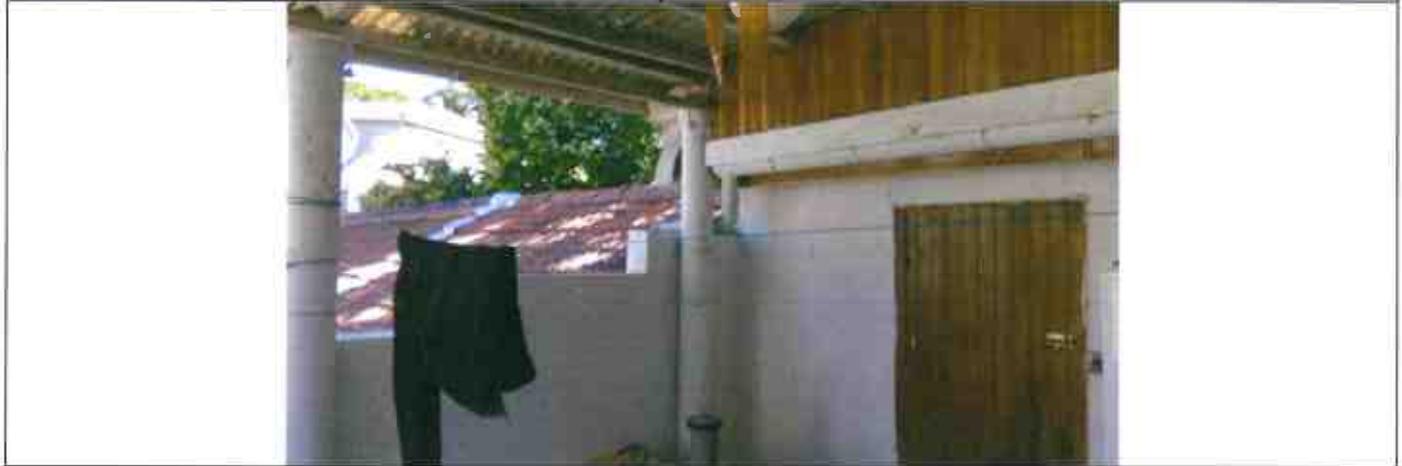
ELEMENT : Poteau(x) 3

Nom du client	Numéro de dossier	Pièce ou local
ROSA DA SILVA	5928 ROSA DA SILVA	1er - Terrasse
Matériau	Date de prélèvement	Nom de l'opérateur
Amiante ciment - Peinture		BONNET Laurent
Localisation	Résultat	
Poteau(x) 3 - B	Présence d'amiante	
Résultat de la grille d'évaluation		
Evaluation périodique		
Emplacement

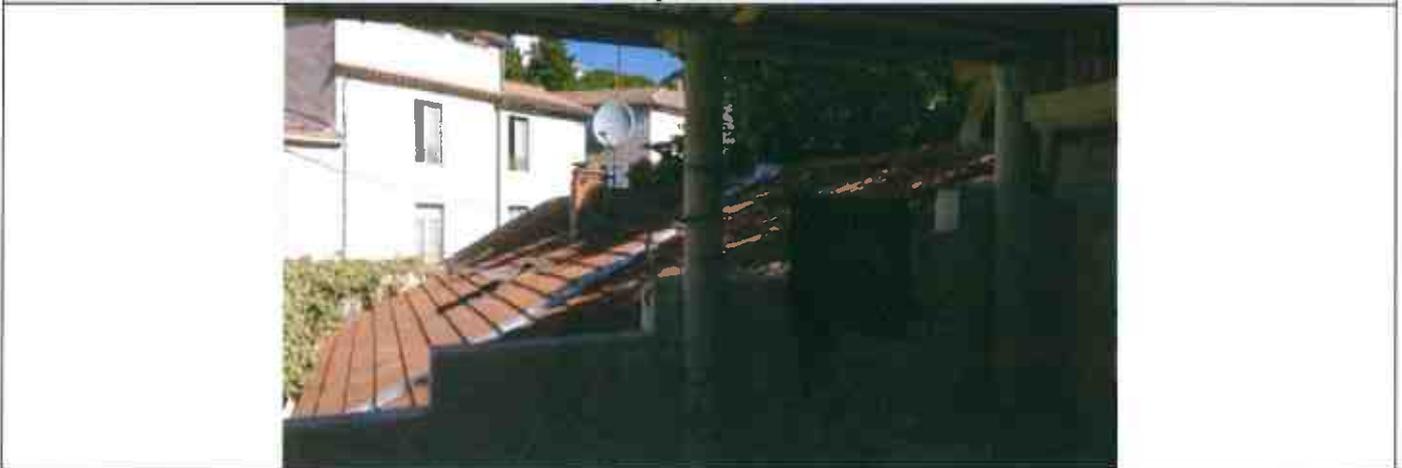
ELEMENT : Poteau(x) 2

Nom du client	Numéro de dossier	Pièce ou local
ROSA DA SILVA	5928 ROSA DA SILVA	1er - Terrasse
Matériau	Date de prélèvement	Nom de l'opérateur
Amiante ciment - Peinture		BONNET Laurent
Localisation	Résultat	
Poteau(x) 2 - B	Présence d'amiante	
Résultat de la grille d'évaluation		
Evaluation périodique		
Emplacement

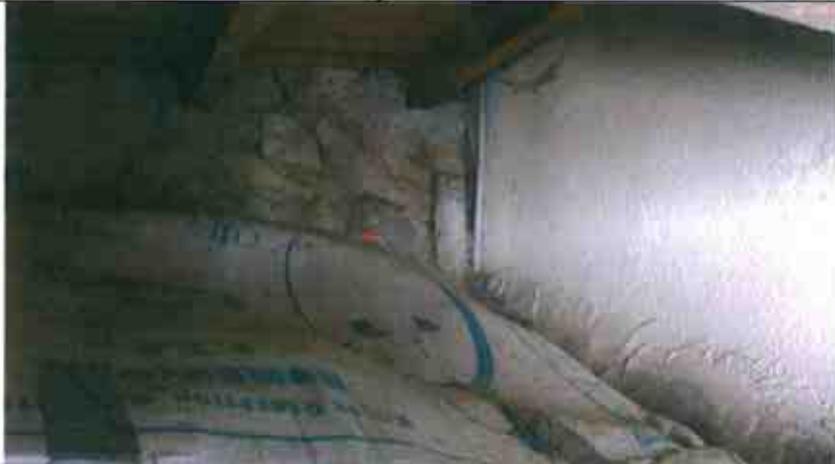
ELEMENT : Conduit de fluide		
Nom du client	Numéro de dossier	Pièce ou local
ROSA DA SILVA	5928 ROSA DA SILVA	1er - Rangement
Matériau	Date de prélèvement	Nom de l'opérateur
Amiante ciment		BONNET Laurent
Localisation	Résultat	
Conduit de fluide - C	Présence d'amiante	
Résultat de la grille d'évaluation		
Evaluation périodique		
Emplacement

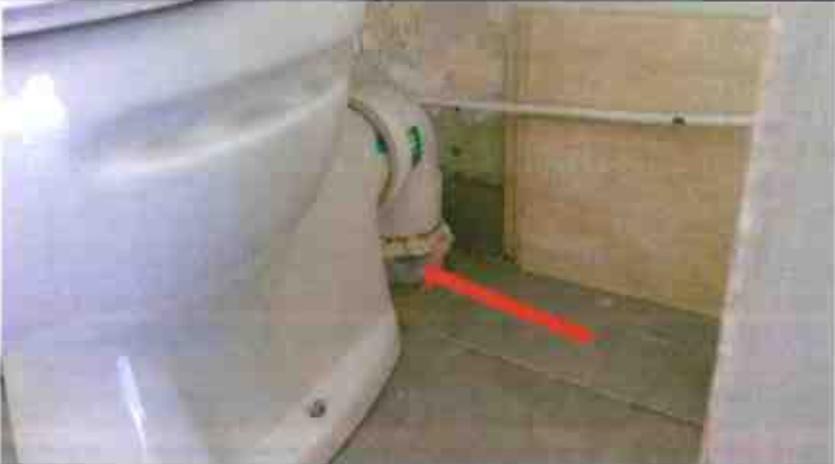
ELEMENT : Conduit de fluide n°1		
Nom du client	Numéro de dossier	Pièce ou local
ROSA DA SILVA	5928 ROSA DA SILVA	1er - W.C. Extérieur
Matériau	Date de prélèvement	Nom de l'opérateur
Amiante ciment		BONNET Laurent
Localisation	Résultat	
Conduit de fluide n°1 - Sol	Présence d'amiante	
Résultat de la grille d'évaluation		
Evaluation périodique		
Emplacement

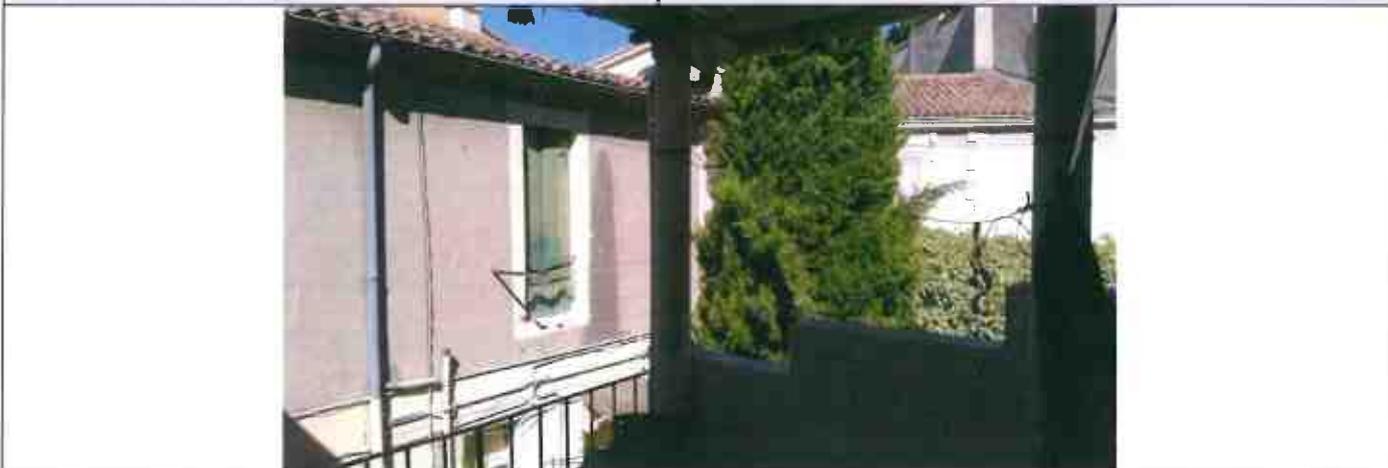
**ELEMENT : Poteau(x) 1**

Nom du client	Numéro de dossier	Pièce ou local
ROSA DA SILVA	5928 ROSA DA SILVA	1er - Terrasse
Matériau	Date de prélèvement	Nom de l'opérateur
Amiante ciment - Peinture		BONNET Laurent

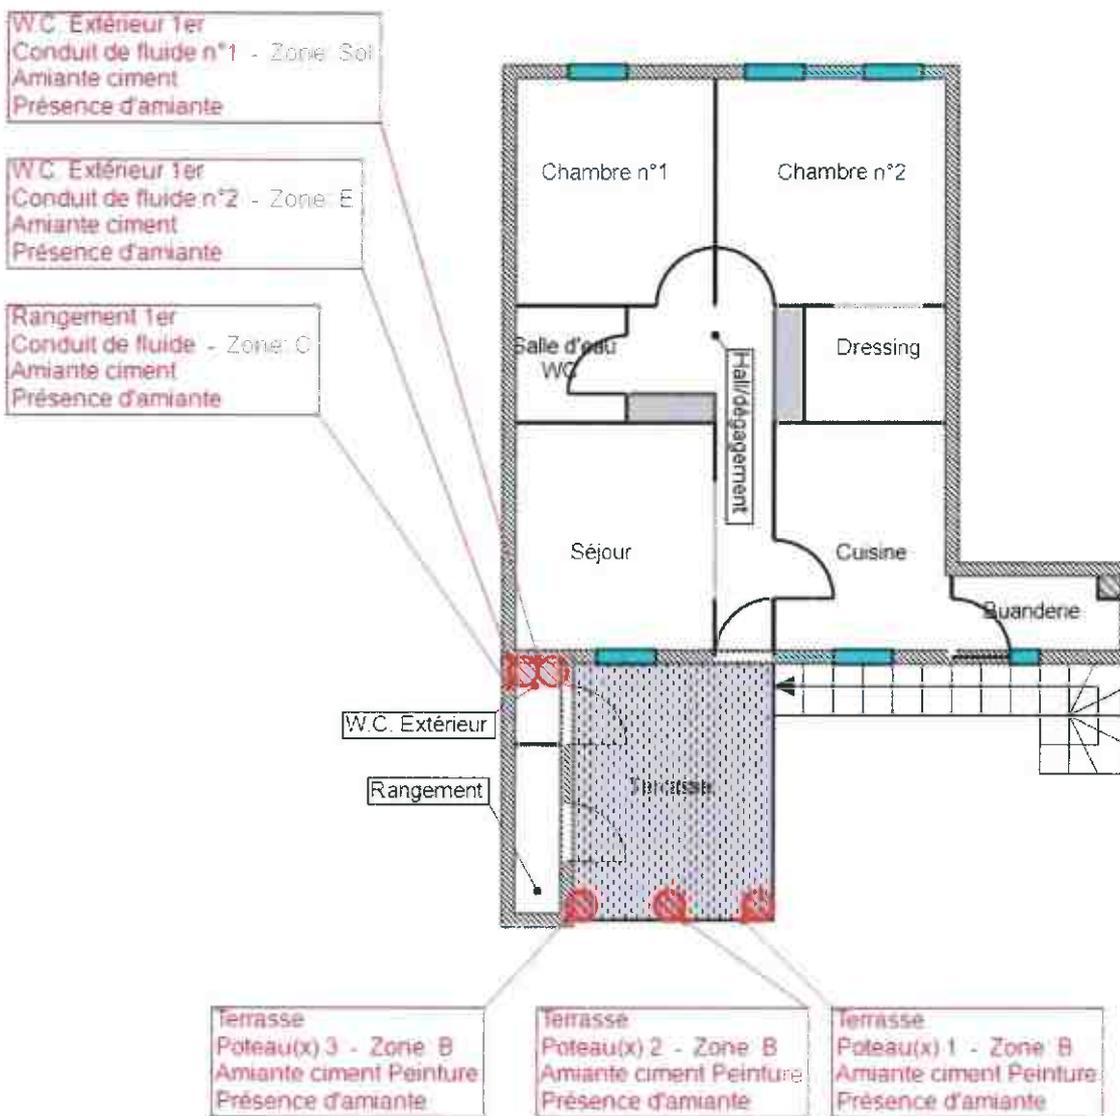
PLANCHE DE REPERAGE USUEL

N° dossier :	5928 ROSA DA SILVA	Adresse de l'immeuble :		6 rue de la Biche 30000 NÎMES
N° planche :	1/1	Version: 0	Type :	Croquis
Origine du plan :	Cabinet de diagnostics		Bâtiment – Niveau :	Croquis

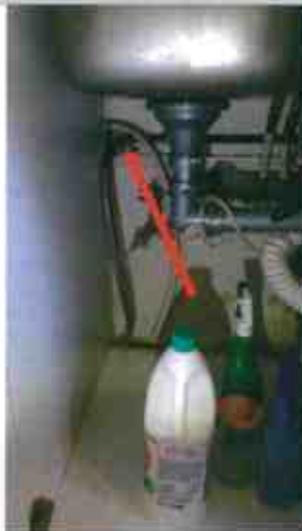
Point de contrôle N° 8a2

A1 Au moins un robinet de commande d'appareil n'est pas accessible

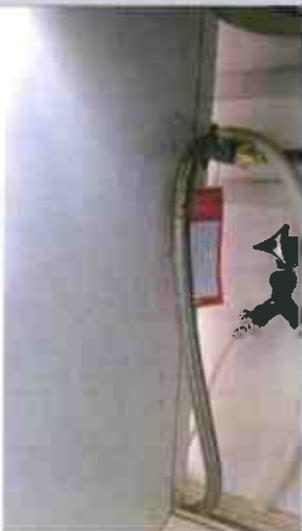
Point de contrôle N° 12a

DGI Le tube souple ou un autre tube d'alimentation en gaz est en mauvais état
