DOSSIER DE DIAGNOSTICS TECHNIQUES

Référence : 7072 BELLEVUE
Date de visite : 12/11/2025
Date du rapport : 17/11/2025
Opérateur de repérage : BONNET Laurent

Bien : Appartement
Adresse : L'HERMITAGE MEISSONNIER
34 avenue de Verdun
30133 LES ANGLES
Référence Cadastre : 000AS - 575-577
Numéro de lot : 31

DPE diagnostic de performance énergétique (logement)

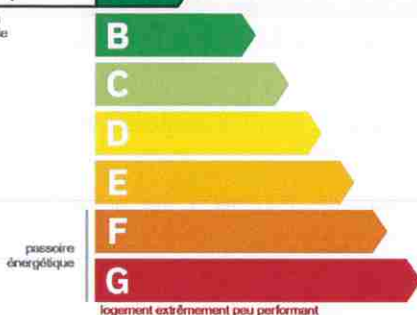
61 kWh/m²/an 5* kgCO₂/m²/an A

37 kWh/m²/an d'énergie finale

A — 5 kgCO₂/m²/an

Le niveau de consommation énergétique dépend de l'isolation du logement et de la performance des équipements. Pour l'améliorer, voir pages 5 à 6

Ce logement émet 621 kg de CO₂ par an, soit l'équivalent de 3216 km parcourus en voiture. Le niveau d'émissions dépend principalement des types d'énergies utilisées (bois, électricité, gaz, fioul, etc.)

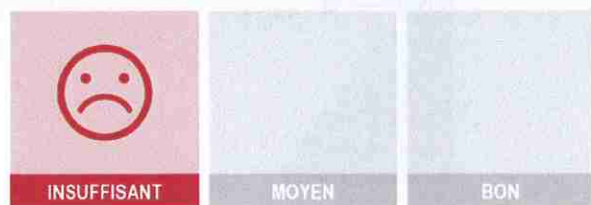
Confort d'été (hors climatisation)*

Les caractéristiques de votre logement améliorant le confort d'été :

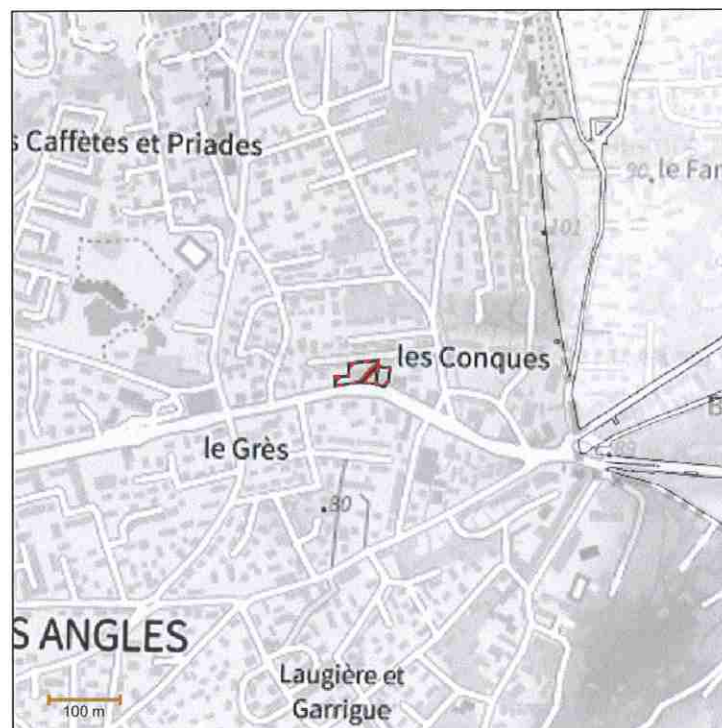
(PPRif Villeneuve (Massif de villeneuve) - 30DDTM20050032)

Les documents ci-dessous (carte et légende) permettent la localisation du bien au regard du risque pris en compte :

NCR - Zone blanche
