Dossier : 109411

Procès-verbal Descriptif

Une maison à usage d'habitation située 28 rue de l'Horloge 30640 BEAUVOISIN figurant au cadastre section C n° 1578 lieudit 28 rue de l'Horloge pour une surface de 37 ca.

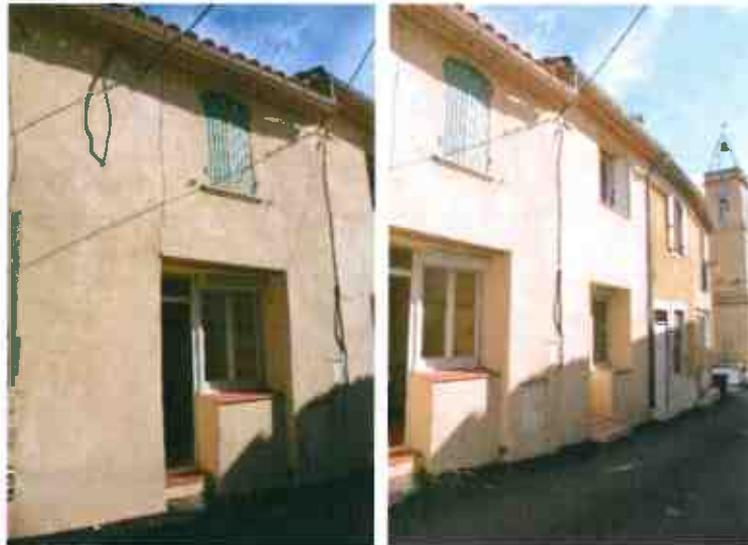
Porte d'entrée

En mauvais état.

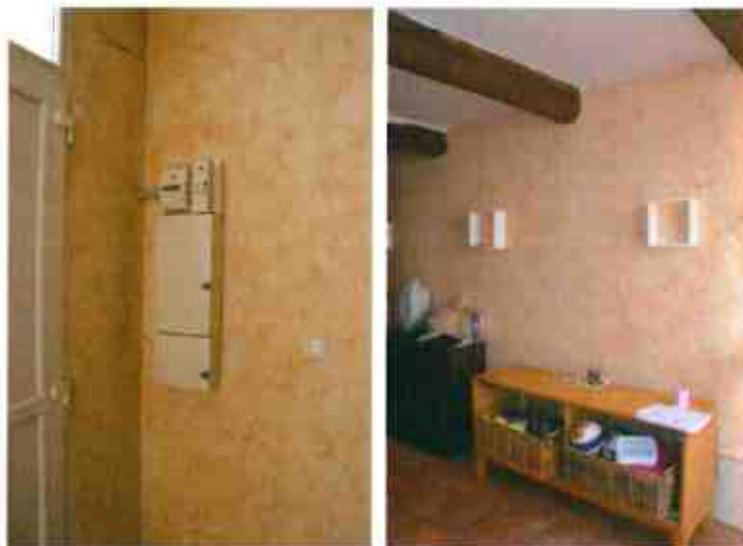
Prises électriques et informatique, interrupteurs. Les boîtiers sont sales, recouverts de peinture.

En-dessous, un radiateur électrique Atlantic est descellé du mur et repose au sol.

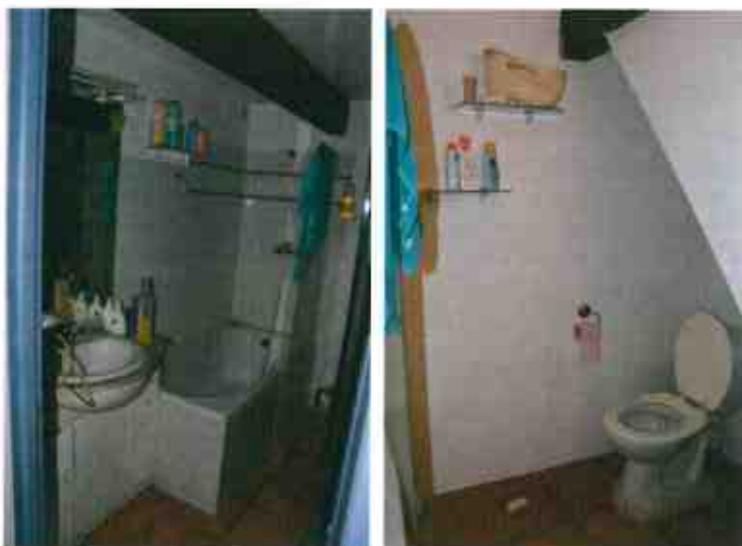
Salle de bains

- Côté droit, un petit radiateur électrique Atlantic
- Au-dessus un point lumineux, en applique.
- Côté gauche en entrant, un meuble ordinaire qui intègre une vasque, un miroir, et spots. La vasque est cassée. Robinetterie mitigeur
- Dans le fond, en sous face de l'escalier vers le 2e étage, un petit WC dans le renforcement de la salle de bains avec dossier, chasse d'eau et double abattant.
- Une baignoire, ordinaire avec robinetterie mitigeur ancienne, flexible de douche, pommeau de douche, état d'usage. Les joints autour de la baignoire sont en mauvais état

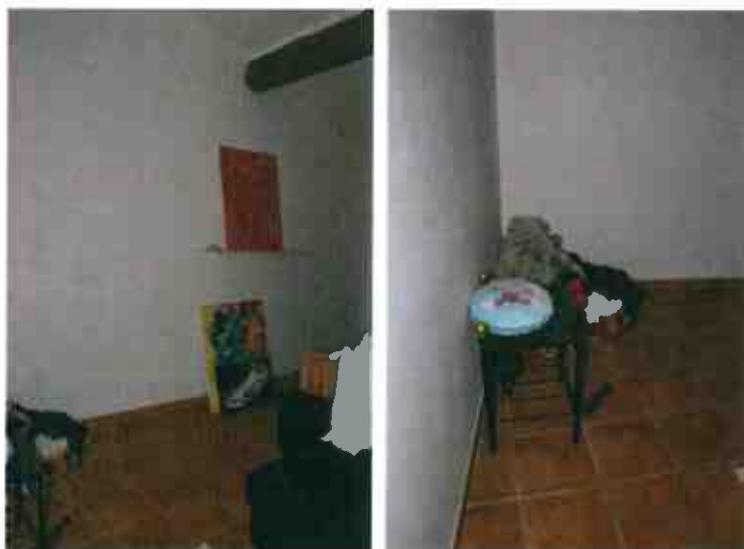
Première chambre 1^{er} étage

Murs : peinture blanche, quelques taches, dans l'ensemble état d'usage

La pièce est ajourée par une fenêtre, côté sud, deux vantaux châssis PVC blanc très sale, avec volets extérieurs bois, état d'usage.

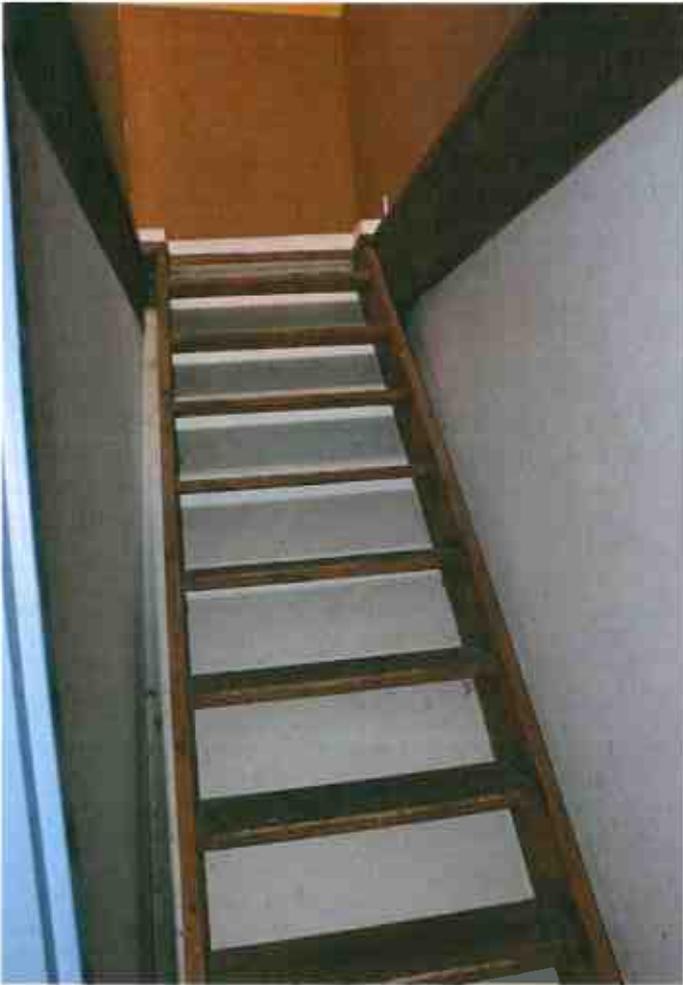
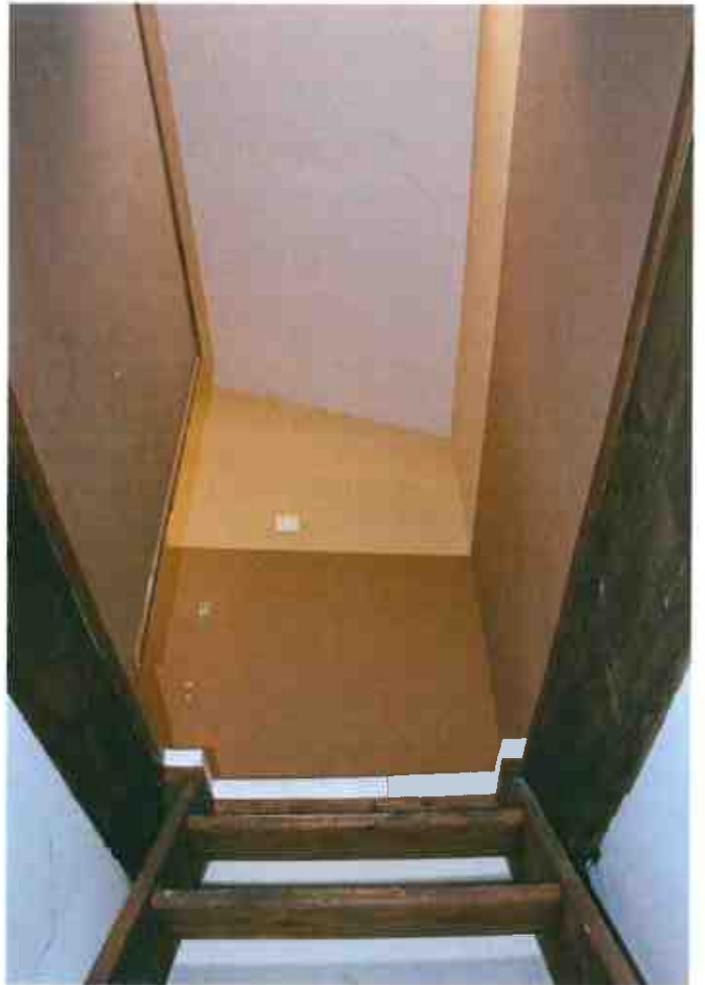
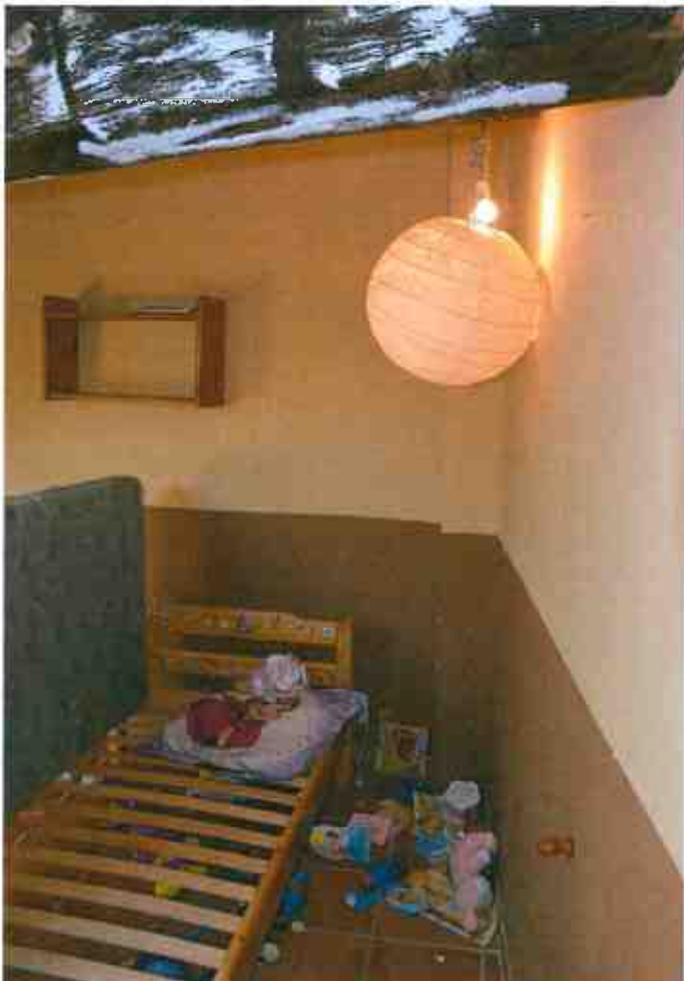
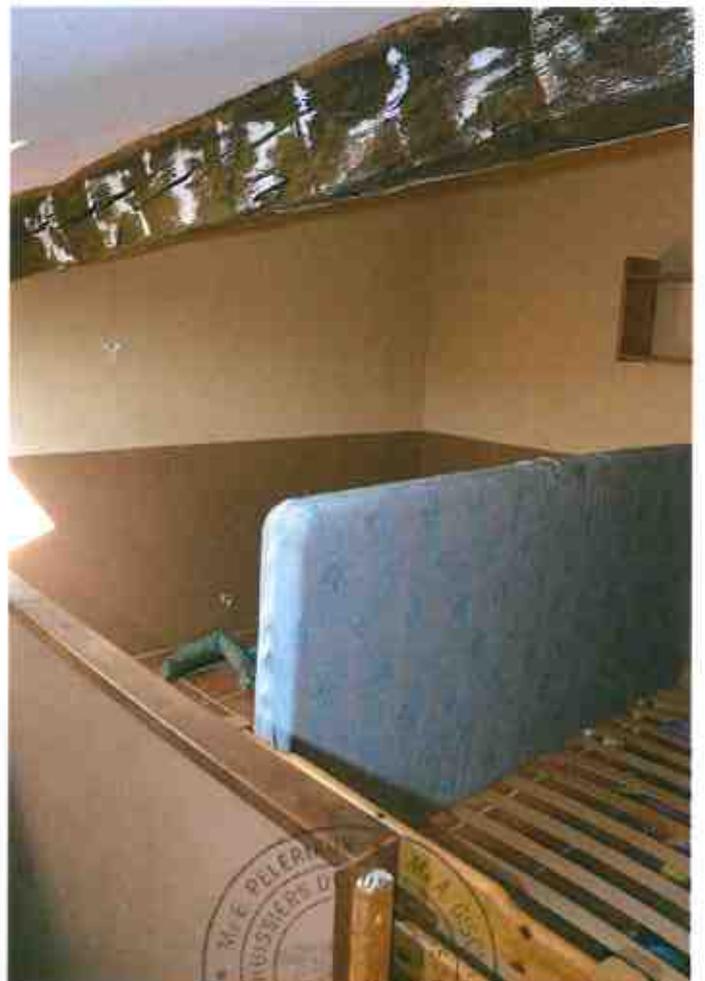
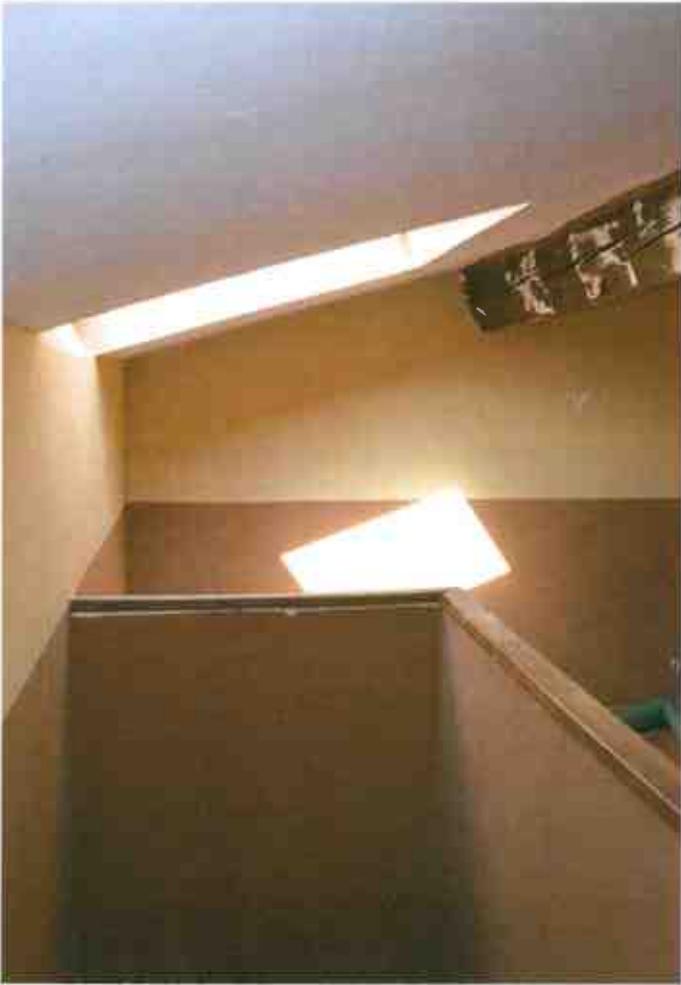
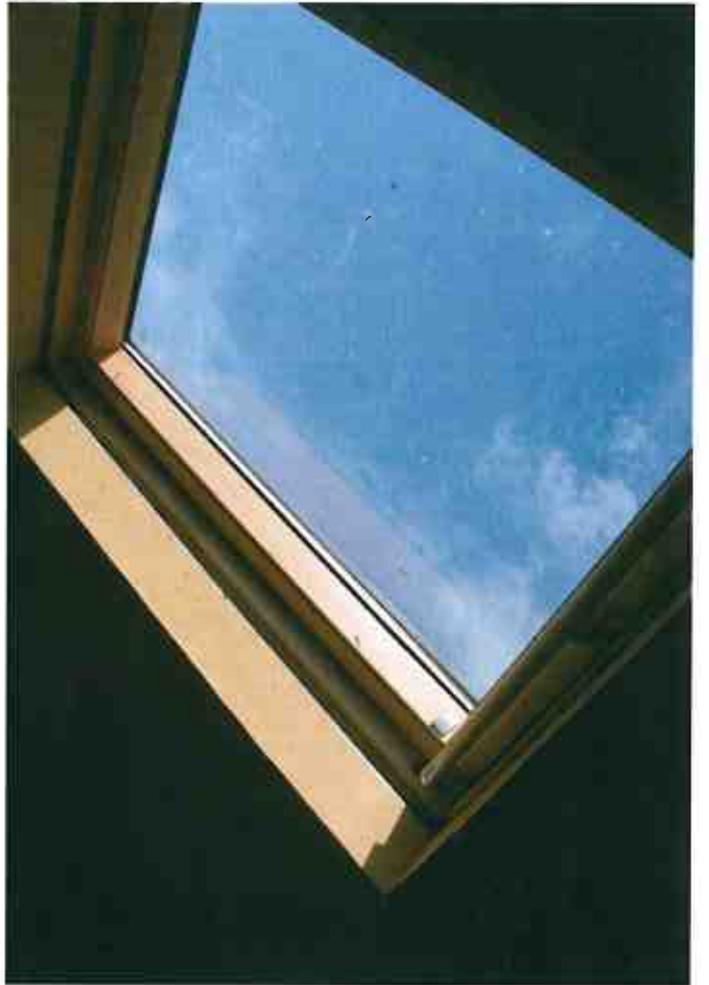
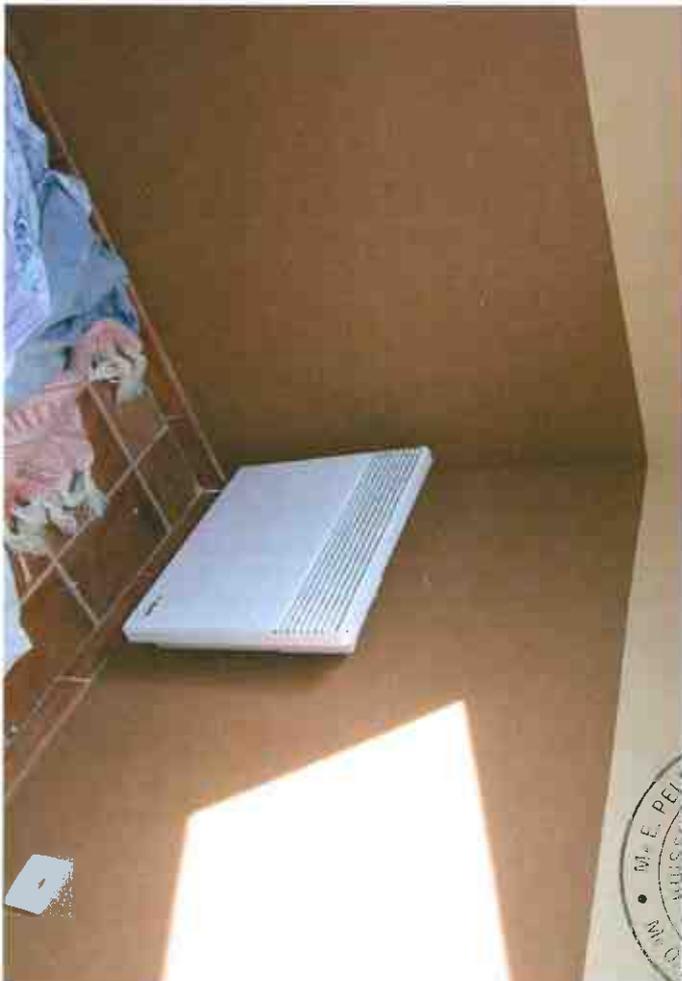
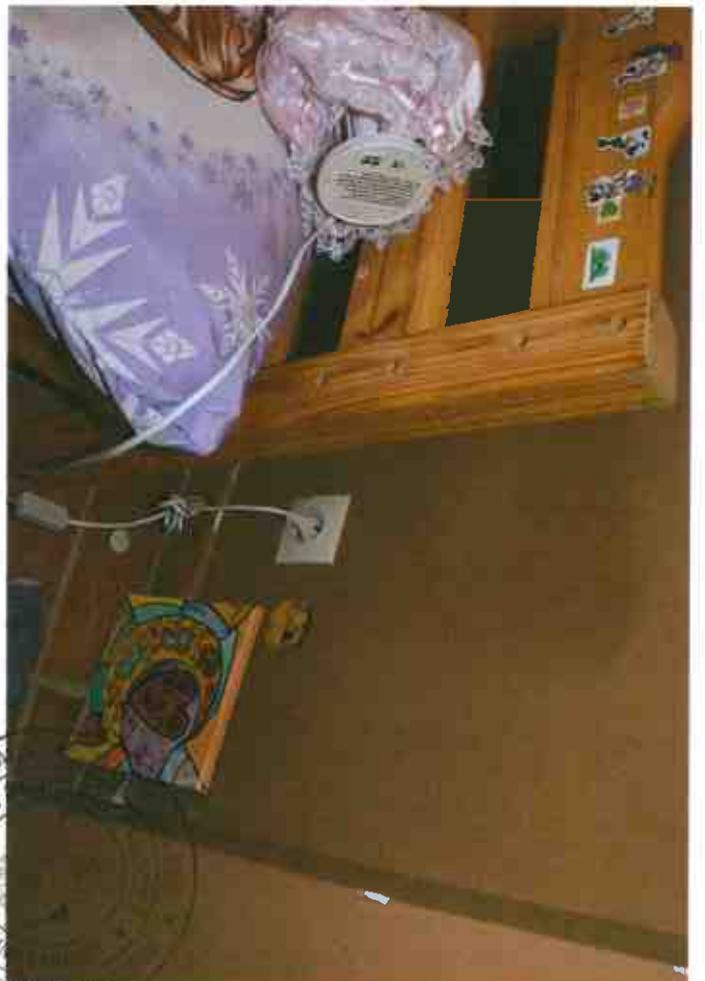
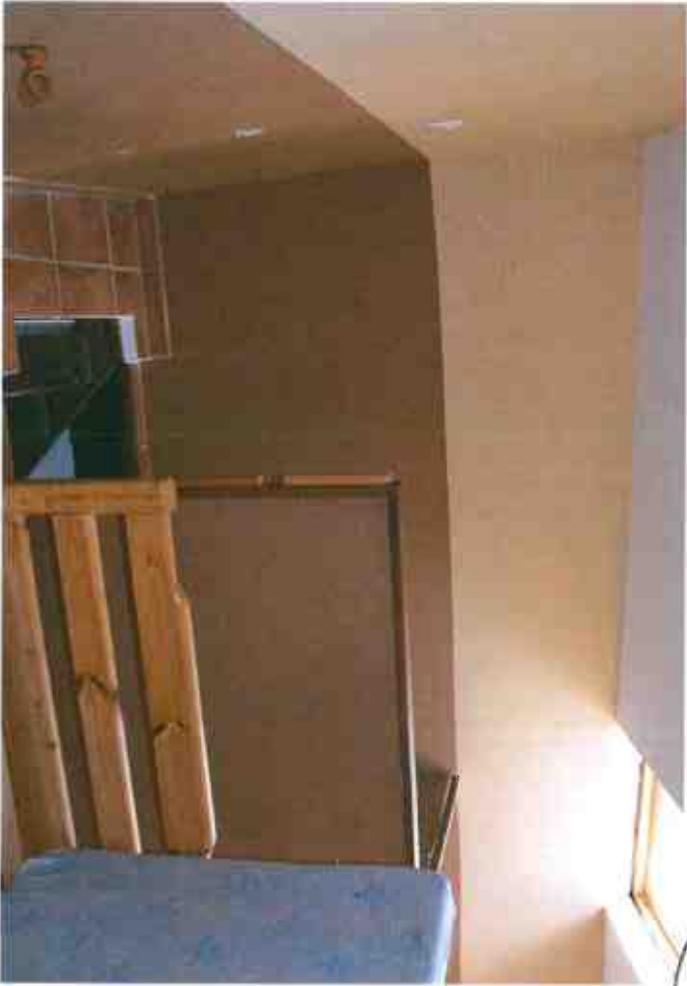
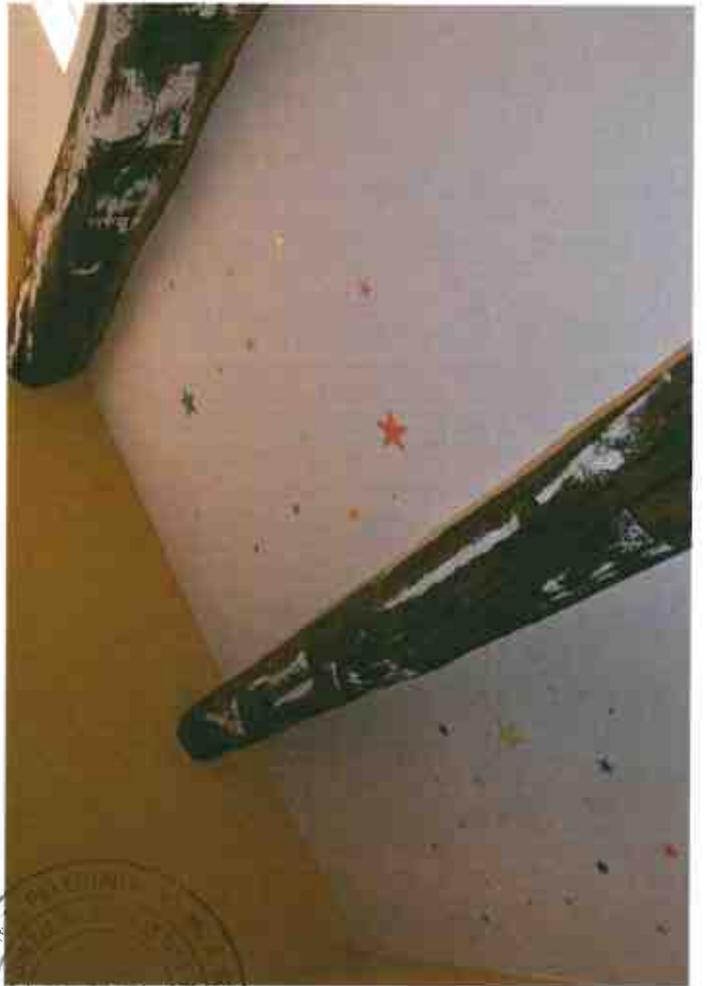
**ESCALIER EN BOIS
ET CHAMBRE MANSARDEE**

Une fenêtre de toit, châssis bois, double vitrage, vitre intacte, pas de traces d'humidité autour de la fenêtre.
