Procès-verbal Descriptif

L'an deux mille dix-huit et le vingt-neuf mai

Commune de VALLIGUIERES, une parcelle de terre à bâtir lieudit VAILLANCOURT, cadastrée section B n° 1270 pour une contenance de 13 a.

Cette parcelle a pour adresse postale 5 Route de Rochefort du Gard 30210 VALLIGUIERES.

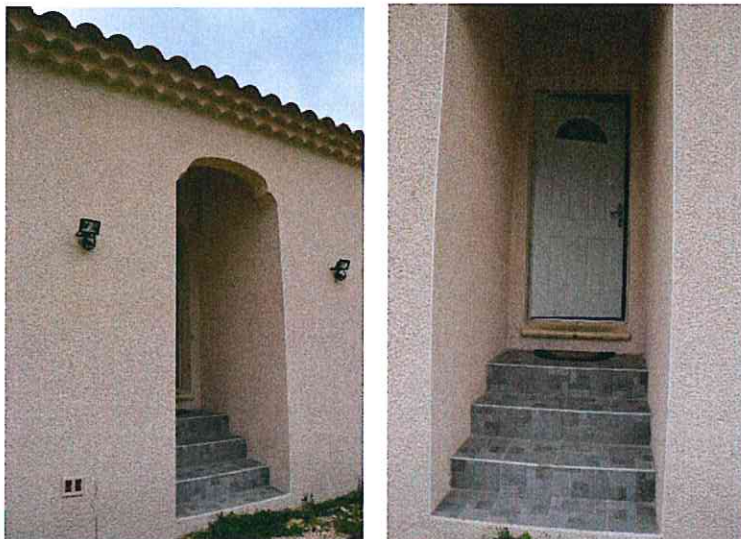
Porte d'entrée

Porte : en PVC avec verre en demi-lune, poignée métal, état d'usage

Devant la porte d'entrée, au niveau du porche, au plafond, un point lumineux, prise DCL et ampoule, peinture non terminée à cet endroit.

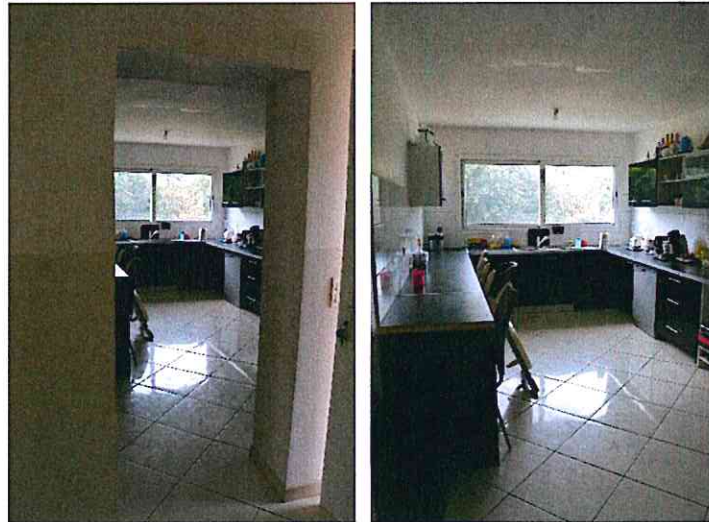
Cuisine

La pièce est ajourée, côté sud, par une fenêtre coulissante, au-dessus de l'évier, châssis alu laqué blanc, double vitrage, la vitre côté droit est brisée.

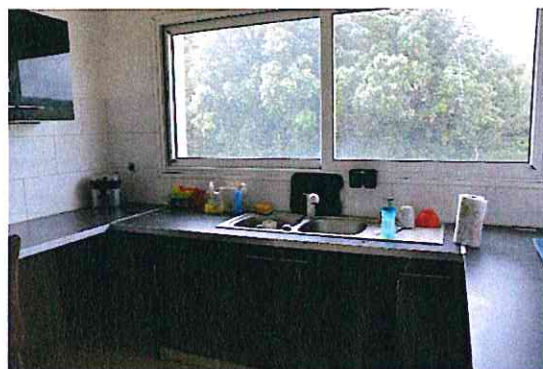
- Un grand plan de travail en forme de U autour des murs de la cuisine
- Un évier double inox avec robinetterie mitigeur, état d'usage
- En-dessous, un ensemble de portes de placards et tiroirs

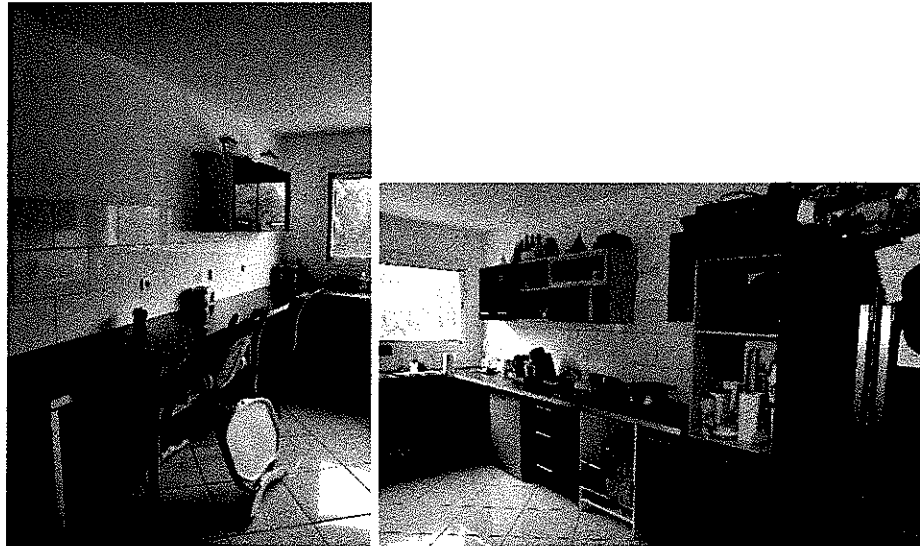
- Côté gauche en entrant dans la pièce, un grand plan de travail avec table et trois placards
- Côté droit, un grand plan de travail avec plaque de cuisson à induction, machine à laver
- En partie basse un ensemble de portes de placards et tiroirs
- En partie haute six placards et étagères
- Un emplacement pour frigo américain

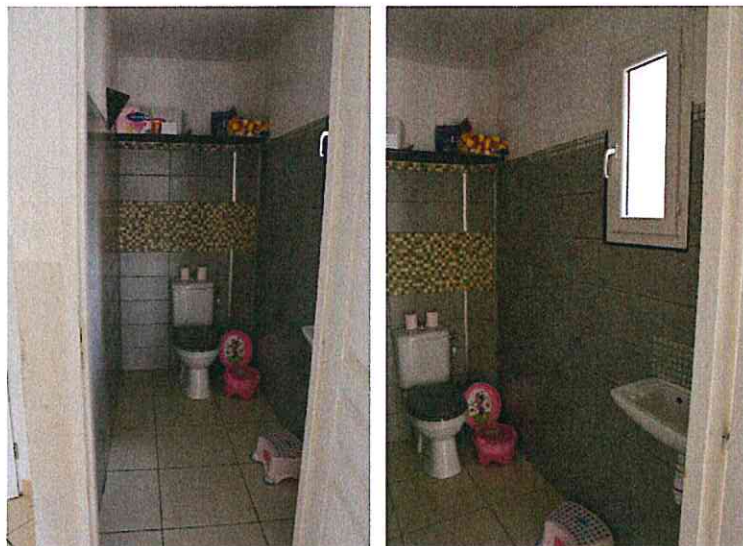
WC indépendant

Murs : carrelés jusqu'à 1 m 90 de hauteur avec carrelage gris et petites mosaïques, état d'usage. Au-dessus, peinture, état d'usage.

Plafond : blanc, peinture état d'usage. Absence de VMC.

- En-dessous de la fenêtre un lave main
- Un WC avec chasse d'eau, dossier, double abattant.
- Au-dessus une étagère.
- Côté gauche, un point lumineux en applique

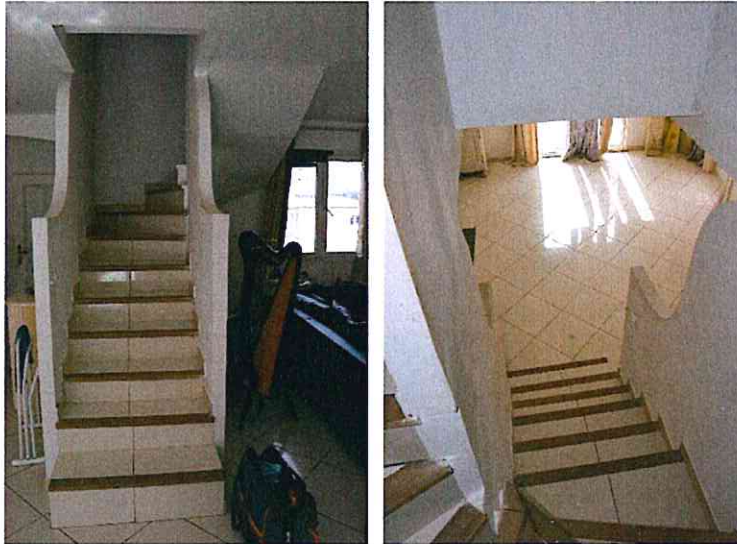
Cage d'escalier

Plafond : peinture blanche, salissures. Un point lumineux, prise DCL.

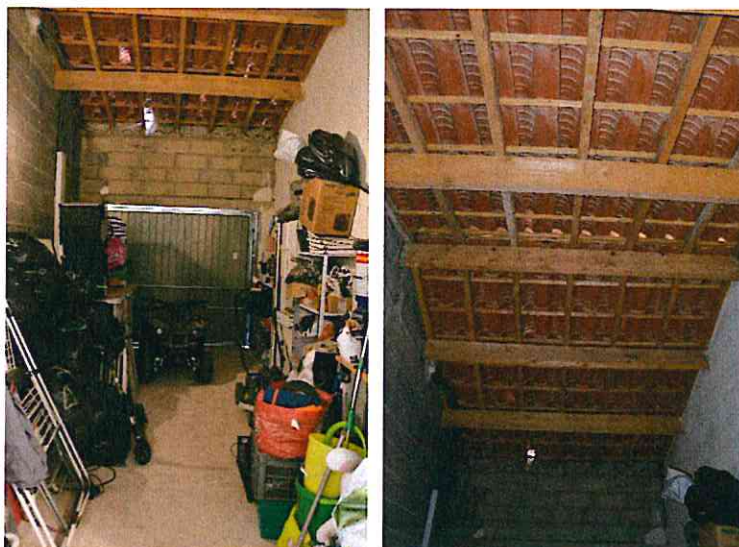
Garage

Murs : agglo, brut

Plafond : charpente apparente et tuiles.

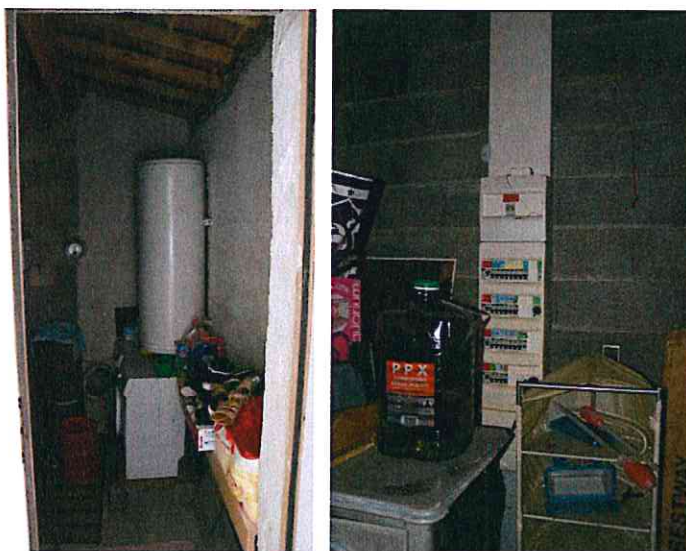
- Dans le fond du garage, un cumulus.
- En-dessous, emplacement pour machine.
- A côté, un point lumineux avec hublot en verre, prise électrique, boîtier étanche, état d'usage
- En entrant côté gauche, un deuxième point lumineux avec hublot en verre
- Une porte à bascule avec entrée côté ouest, état d'usage
- En entrant, côté droit, un tableau électrique avec disjoncteur
