PROCES-VERBAL DESCRIPTIF

CIFD C/ SCI HI

47 RUE EUGENE VIGNE à BEUCAIRE

Procès-verbal Descriptif

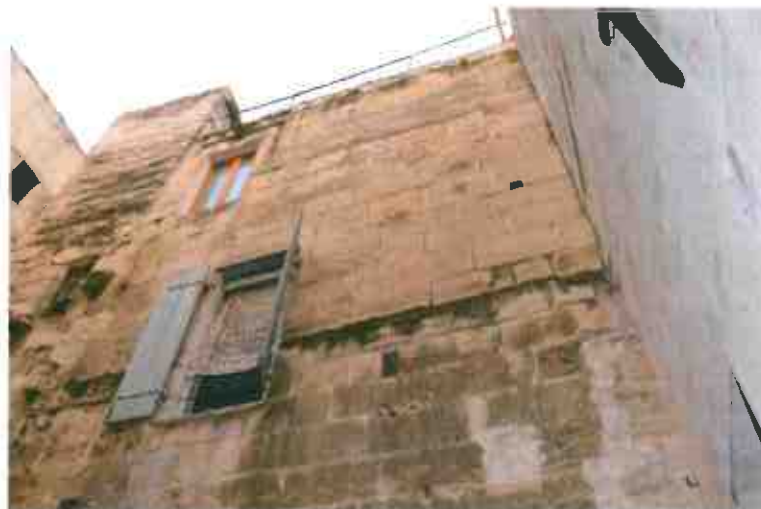
De ce côté-ci, se trouvent une fenêtre au premier étage avec volets en bois vétustes, une fenêtre au deuxième étage avec volets en bois vétustes et une troisième fenêtre récente, en bon état, au troisième étage.

Au quatrième étage, côté toit terrasse, on aperçoit un garde-corps métallique.

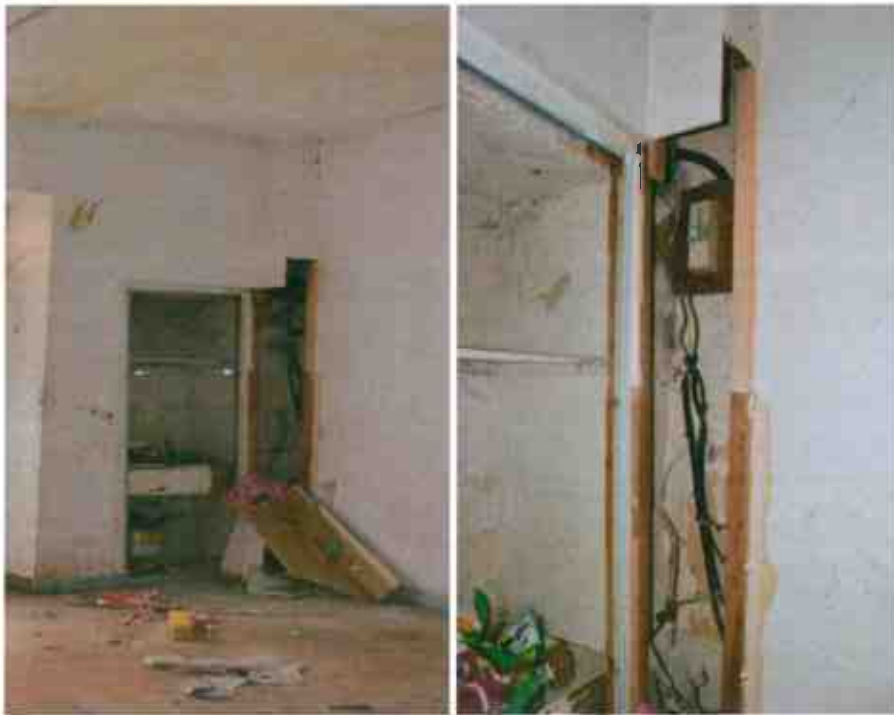
Je constate la présence d'un néon qui est cassé, d'un placard qui est défoncé, côté gauche, avec, à l'intérieur, un disjoncteur, prise électrique arrachée.

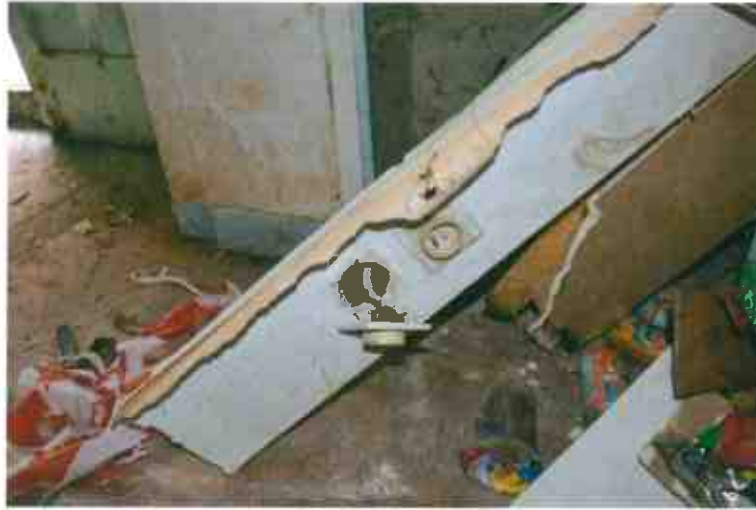
Côté droit, en entrant, une prise téléphone ancienne.

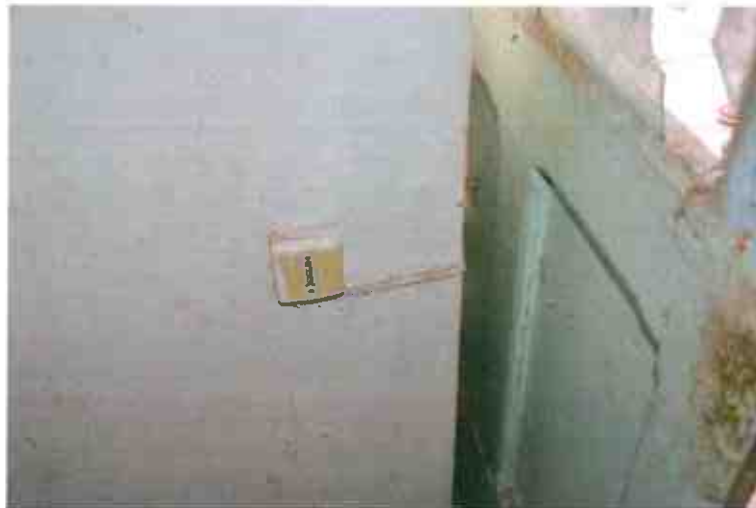
Au fond de la pièce, côté droit, en partie supérieure du mur, une grille de ventilation.

Je constate qu'il n'y a aucun système de chauffage dans cette pièce qui est totalement délabrée.

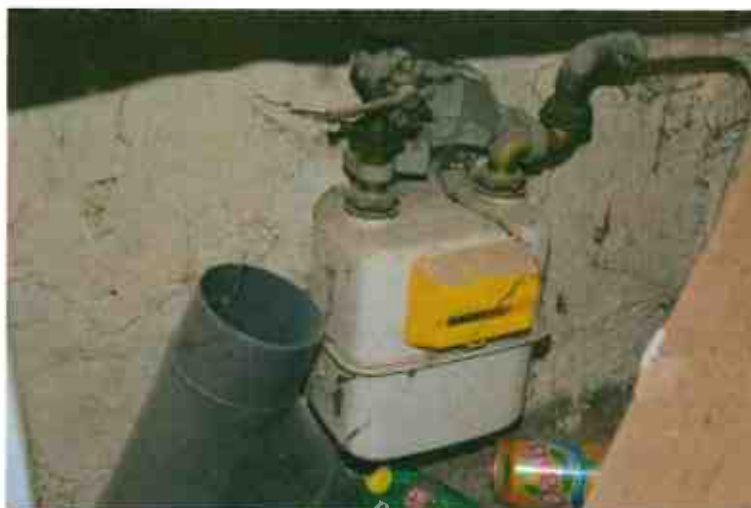
En entrant, côté gauche, en partie basse, un compteur gaz.

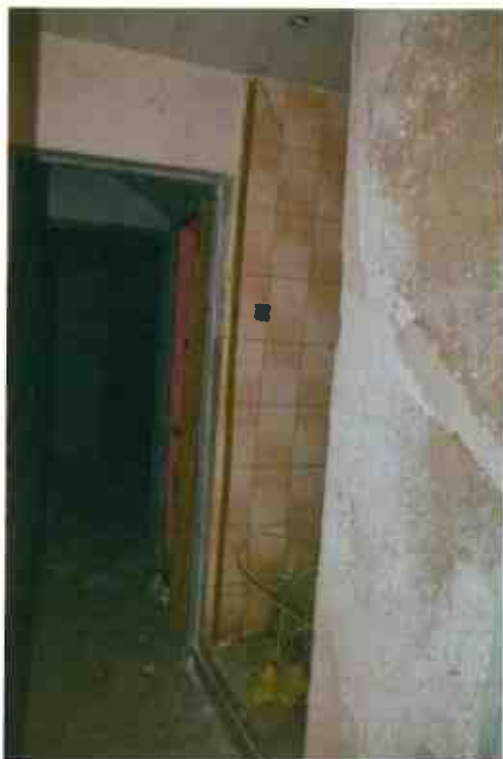
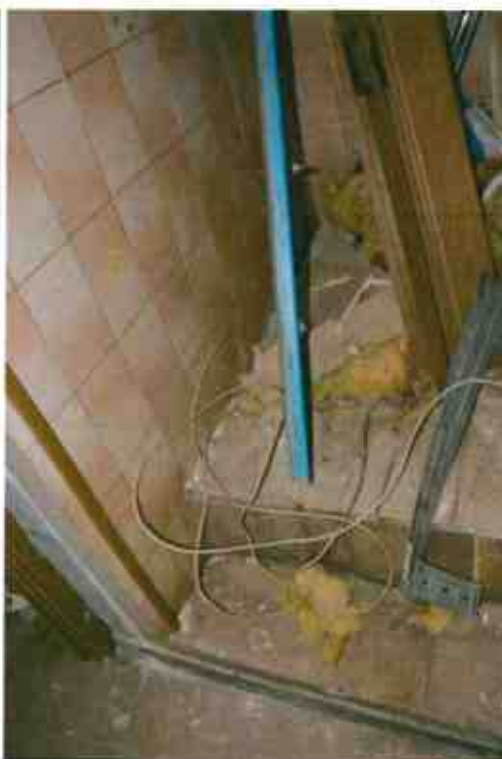
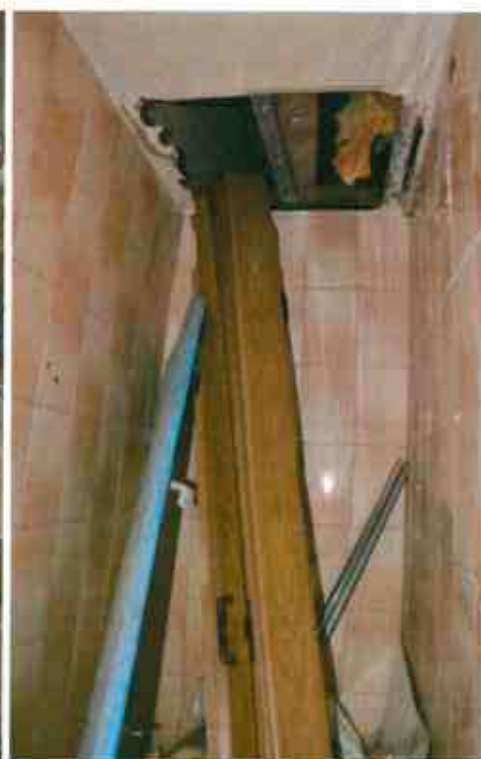
Je constate qu'un petit passage permet d'accéder, côté droit, à un renforcement dans lequel est installée une douche totalement vétuste.

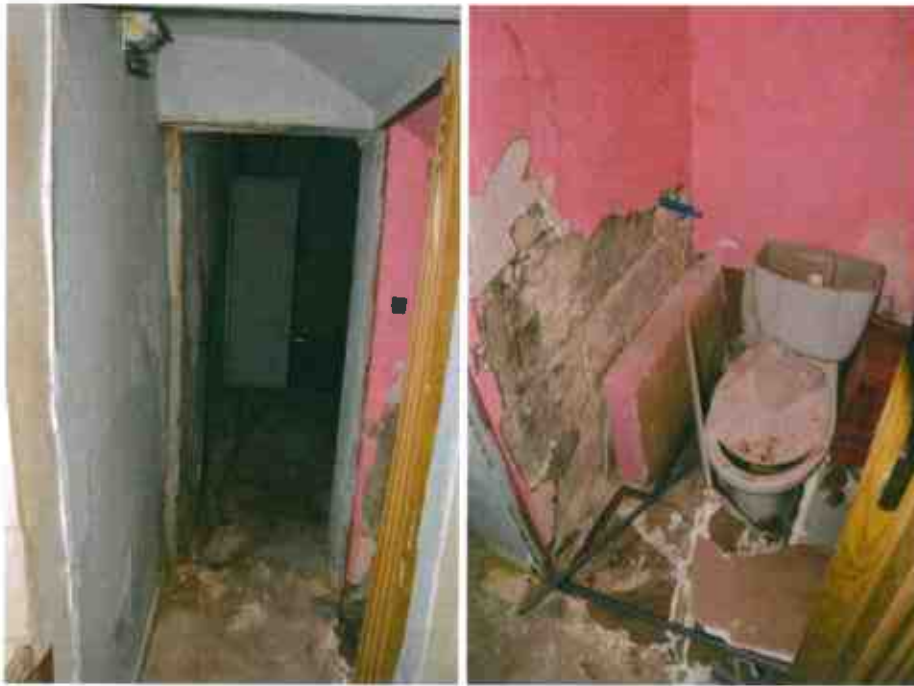
Juste après, côté droit également, un WC totalement vétuste, hors d'usage.

Dans cette partie, je constate que les murs ont été doublés de placo, arraché, et que la pierre en-dessous est apparente.

L'installation est totalement vétuste.

Je constate que le raccordement d'eaux usées est totalement vétuste.

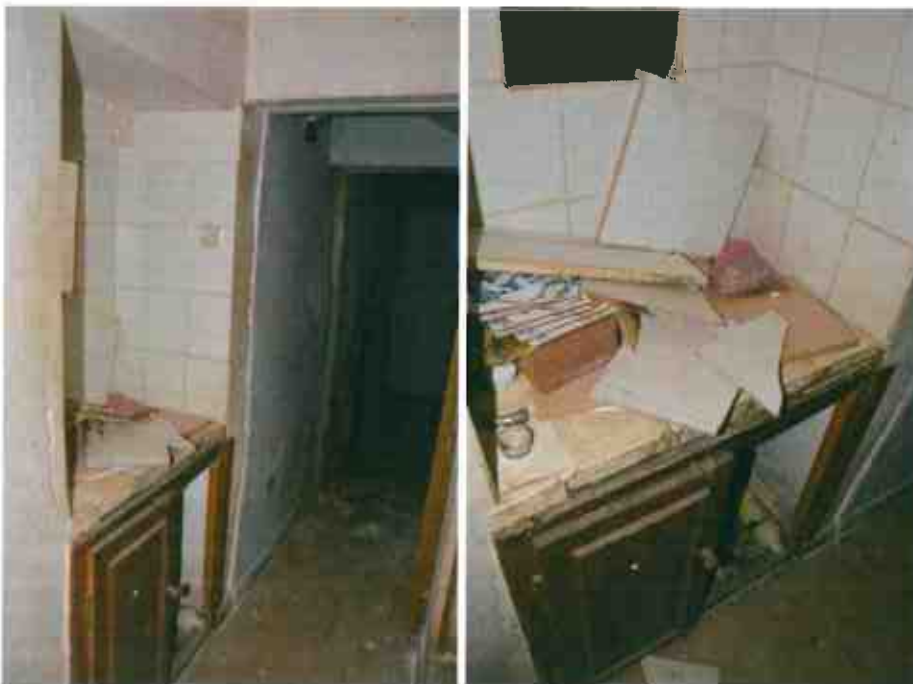
Dans le passage, côté gauche, un petit renforcement avec un ancien lavabo totalement délabré.

Je constate que les sol, murs et plafond sont délabrés avec plafond défoncé, troué, cloisons endommagées.

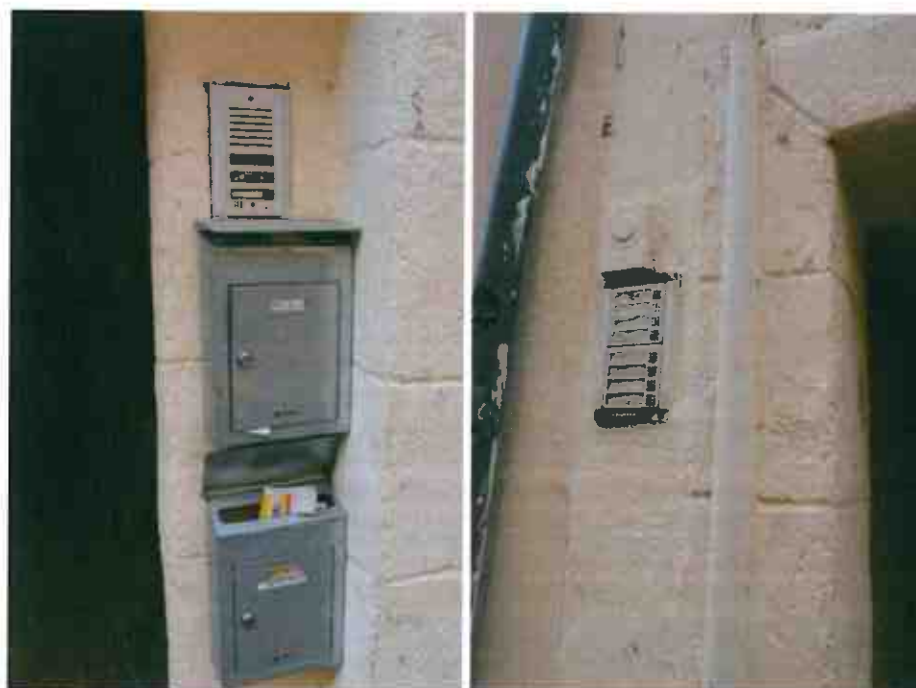
En façade de l'entrée au numéro 49, se trouvent un interphone vétuste, cassé, une petite boîte aux lettres et une porte en bois.

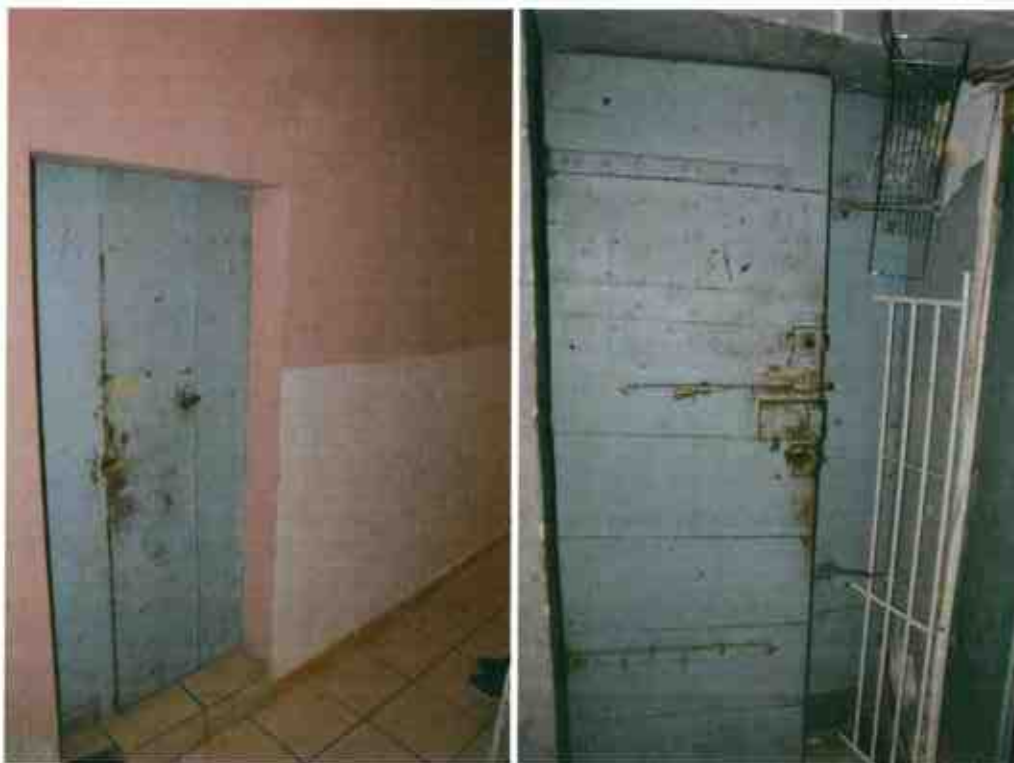
Je constate qu'il s'agit d'un studio totalement vétuste, équipé d'une porte en bois.

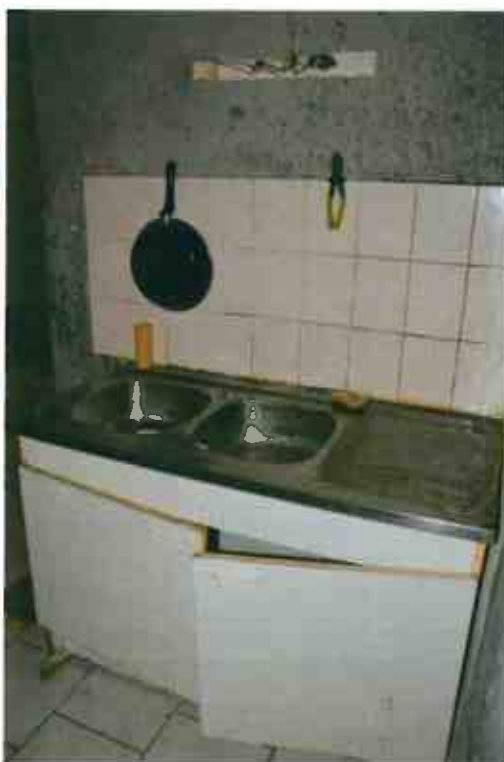
Côté cuisine, un évier totalement vétuste, néon arraché avec fils apparents.

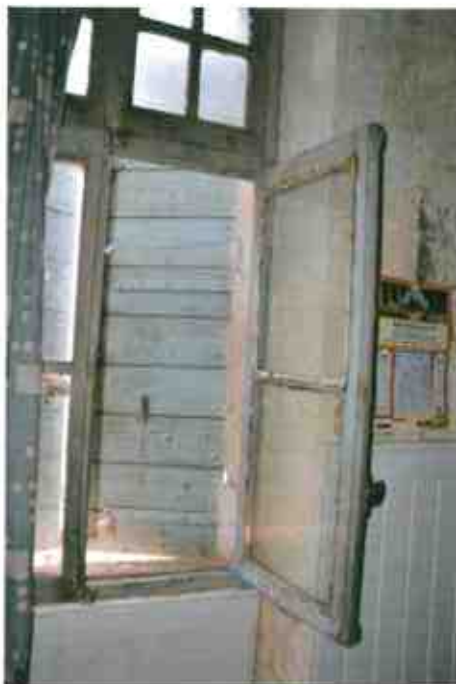
Je constate la présence d'une fenêtre, côté rue EUGENE VIGNE, totalement vétuste, délabrée.

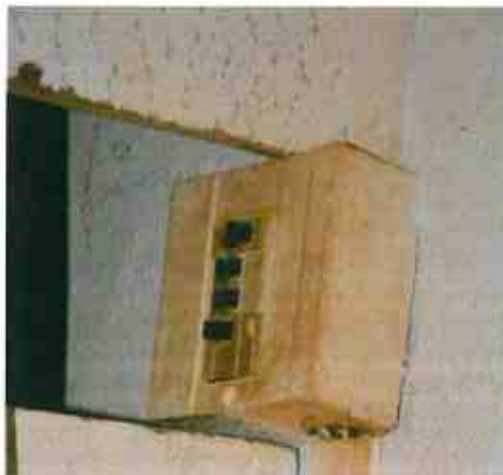
Un coffret électrique avec disjoncteur.

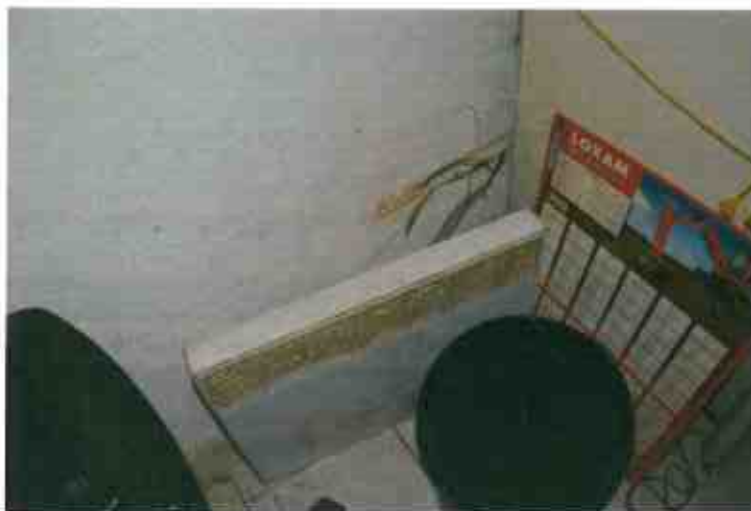
En-dessous, un radiateur électrique arraché du mur.

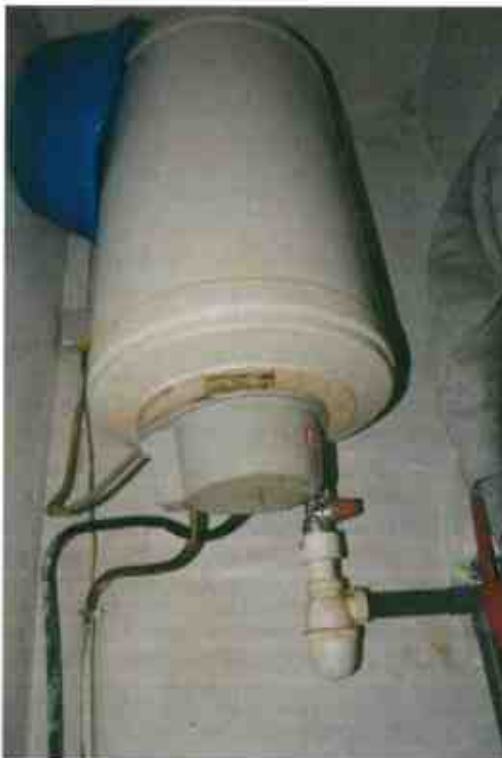
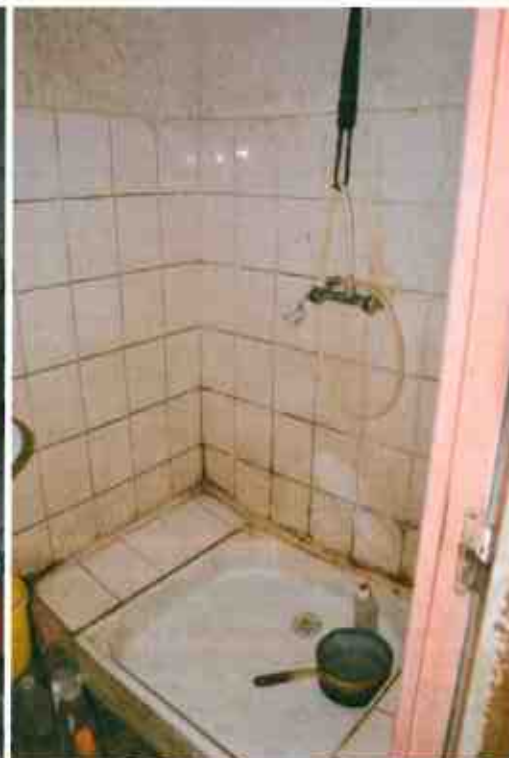
La pièce est totalement vétuste avec un WC, un lavabo, une douche dans un état déplorable de vétusté et de délabrement.

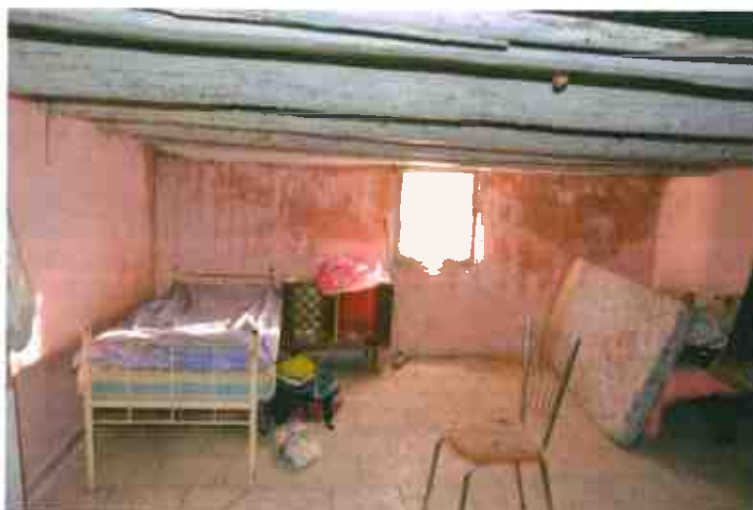
Le studio grenier est totalement délabré.
Porte d'accès en bois totalement vétuste.
Ce jour, le serrurier a procédé à une ouverture forcée avec pose d'un verrou.
Je constate qu'il y a une faible hauteur sous plafond, environ 1 mètre 80.

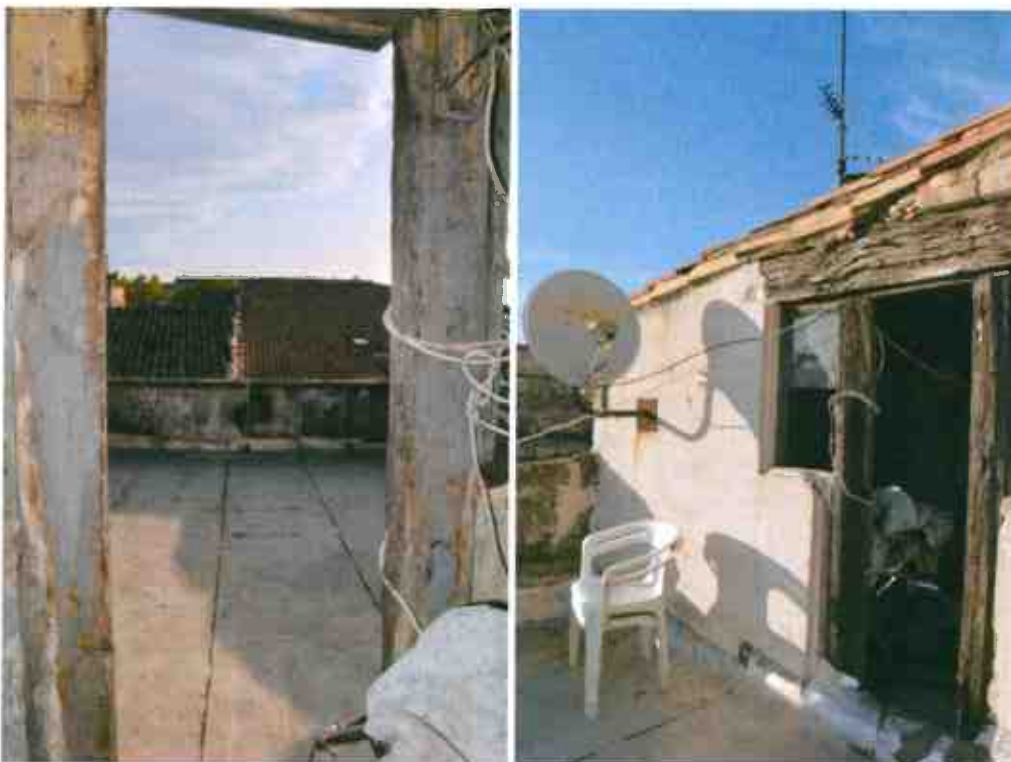
Sol : un solin, un garde-corps en pierre, l'ensemble est vétuste.

Je constate la présence d'une antenne parabole, un câble d'antenne télévision traîne au sol.

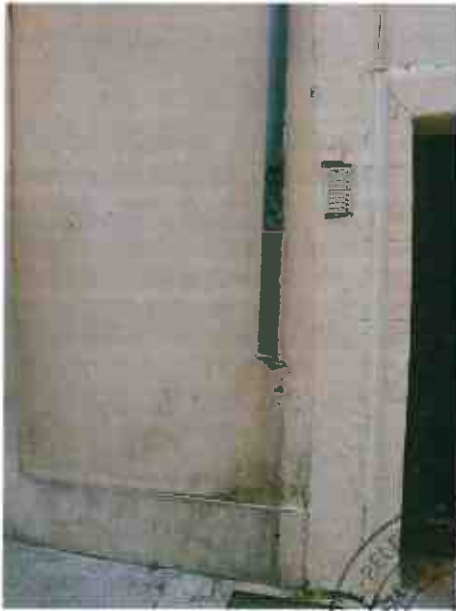
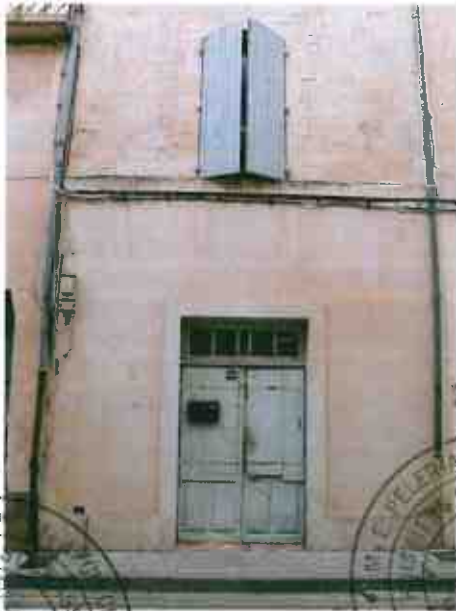
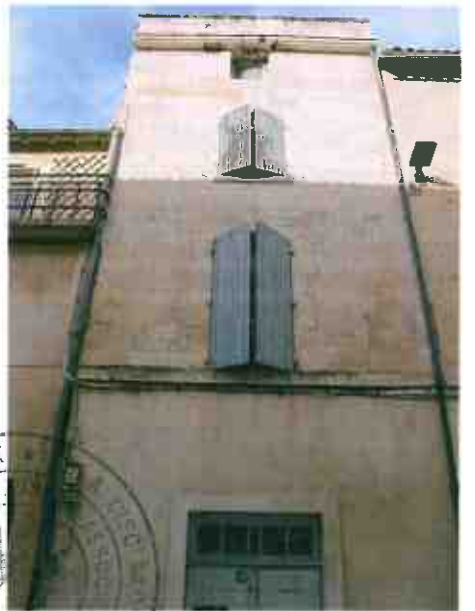
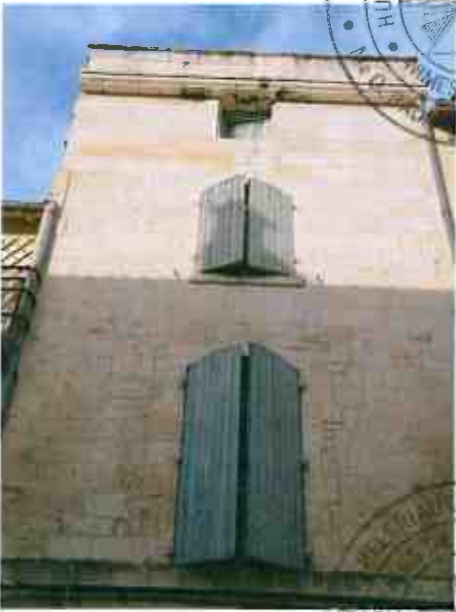
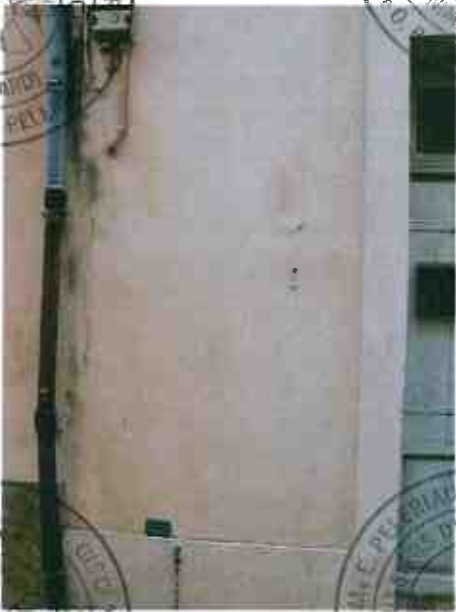
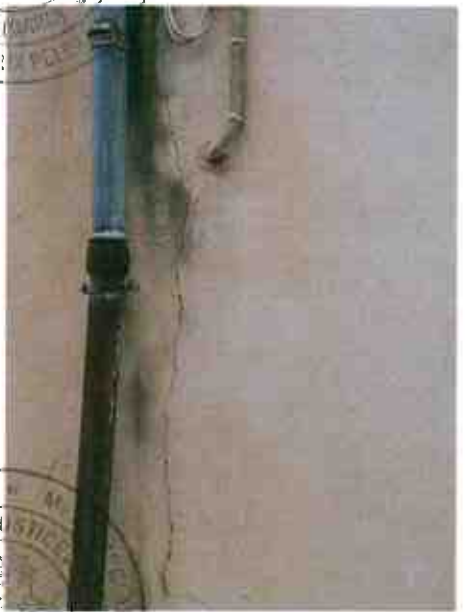
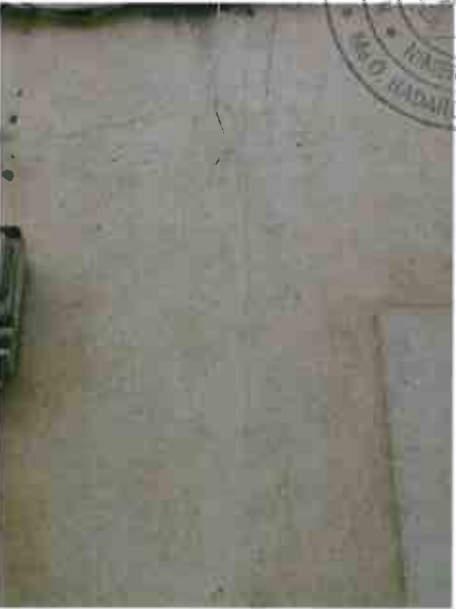
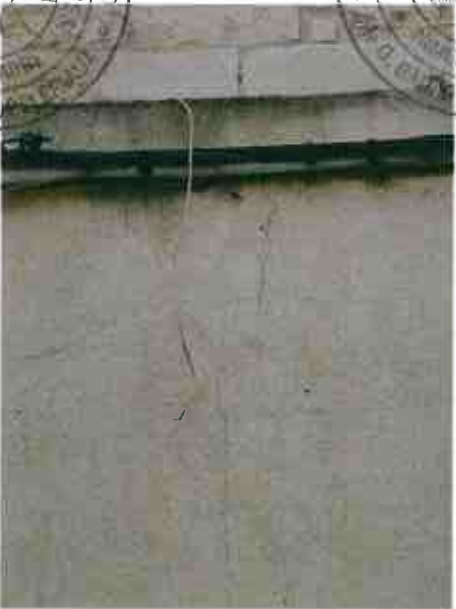
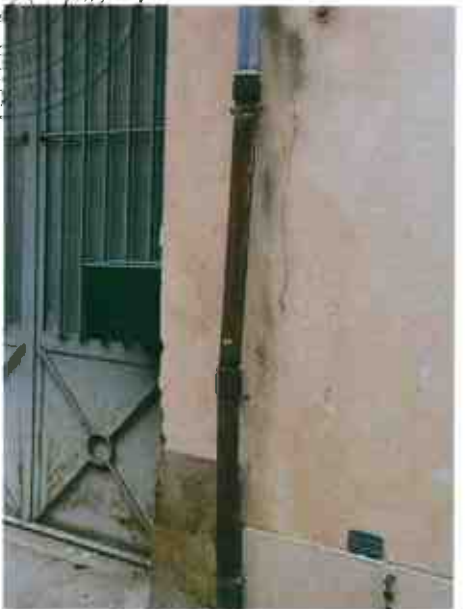
FACADE COTE RUE

Je constate que les façades sont défraîchies, vétustes avec des fissurations.

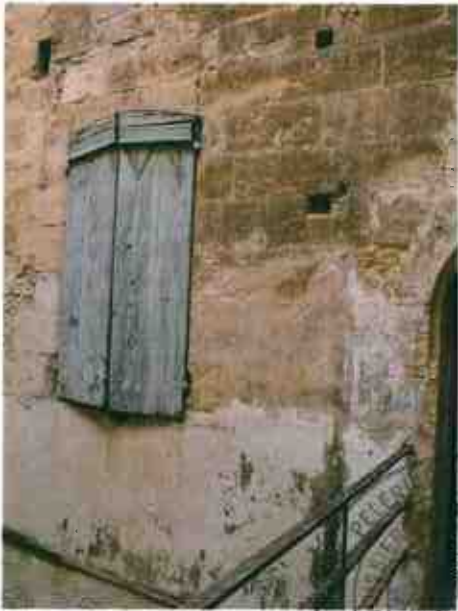
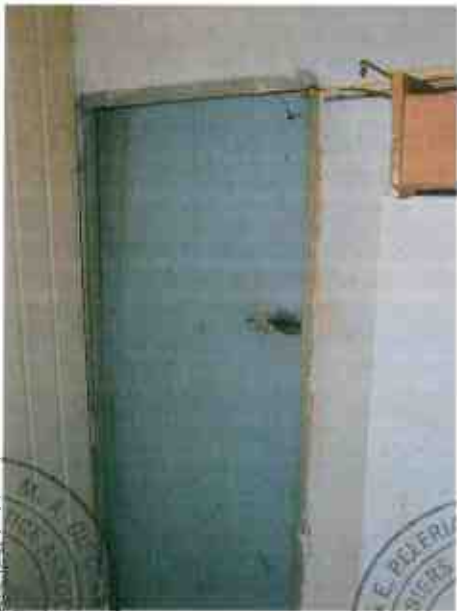
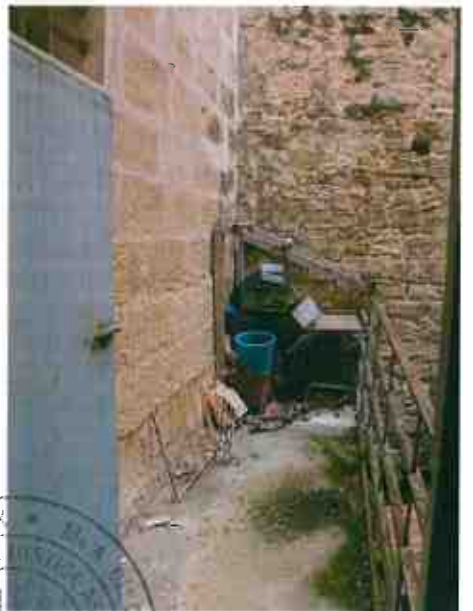
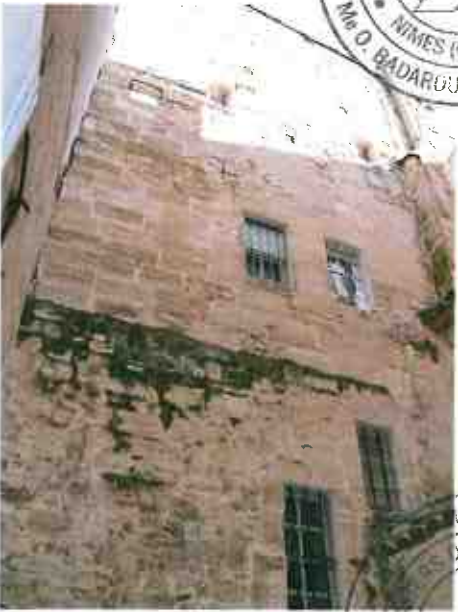
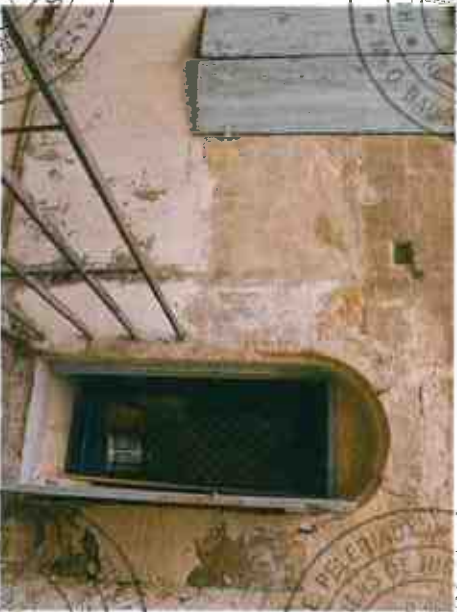
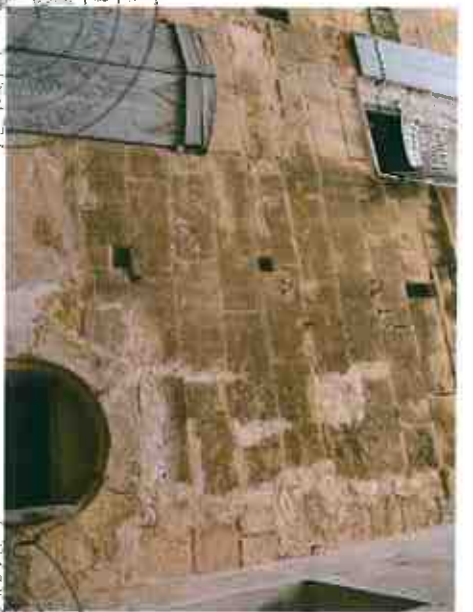
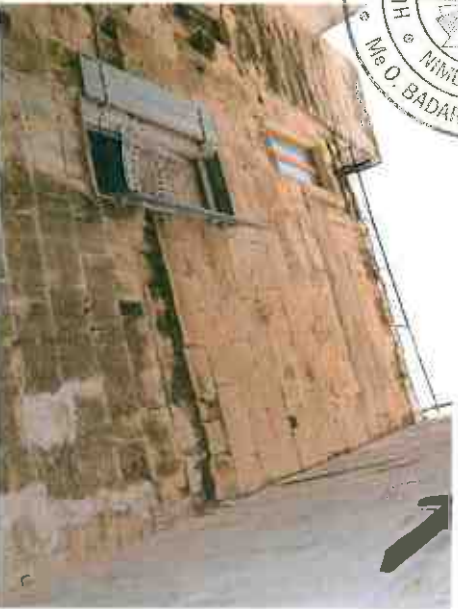
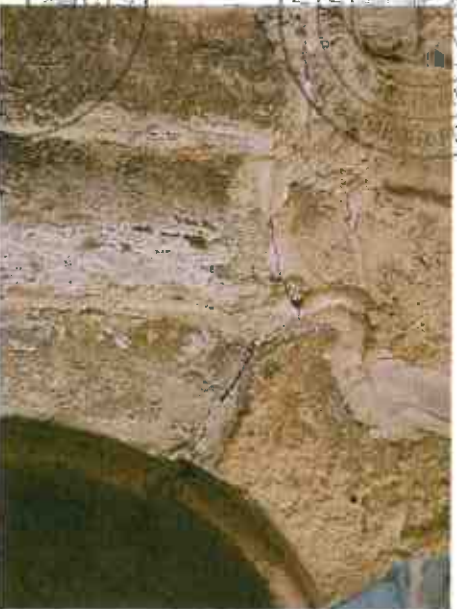
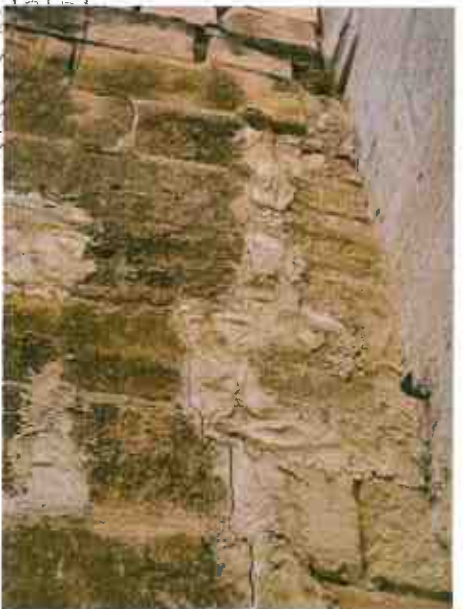
FACADE COTE COUR

De là, on peut apercevoir la façade de l'immeuble, côté nord, qui est en pierre, ancien, défraîchie avec des fissurations et de grossières reprises au niveau des joints des pierres.

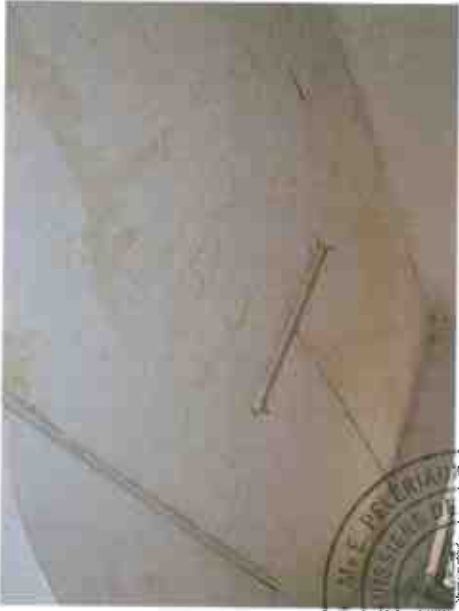
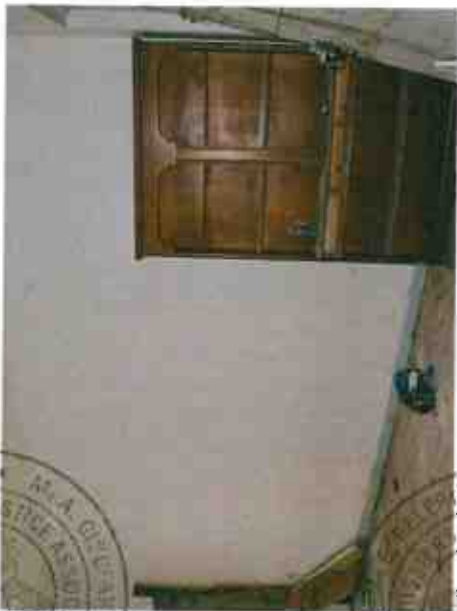
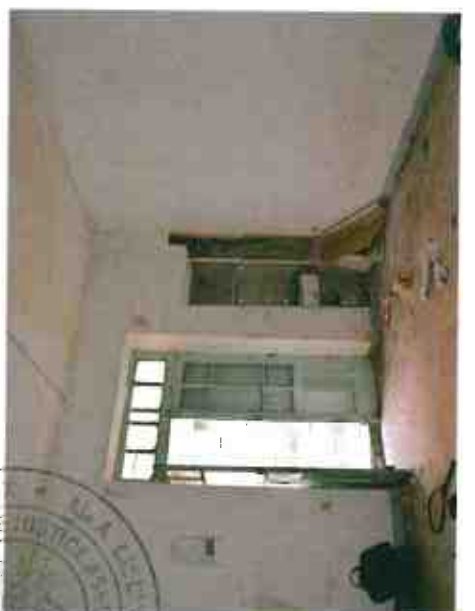
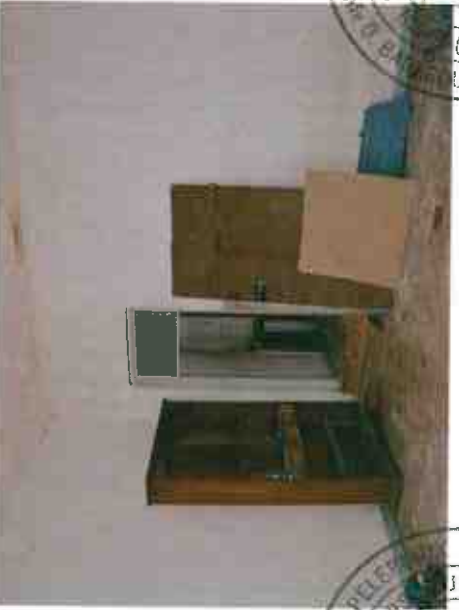
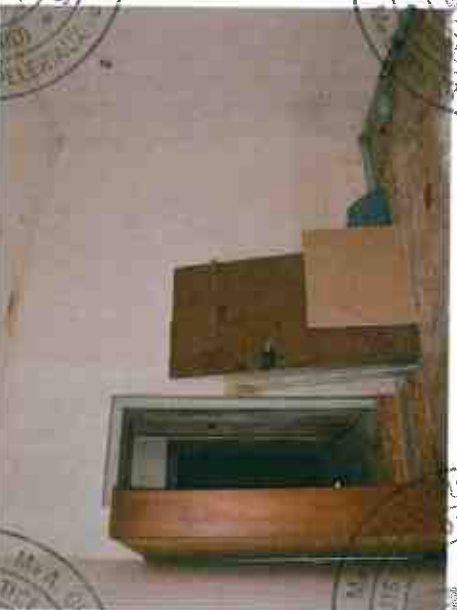
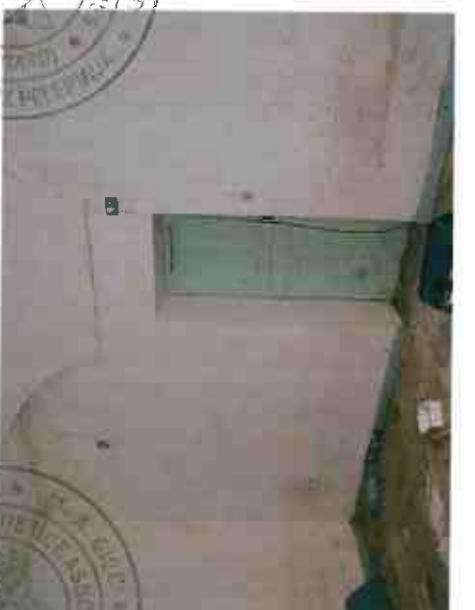
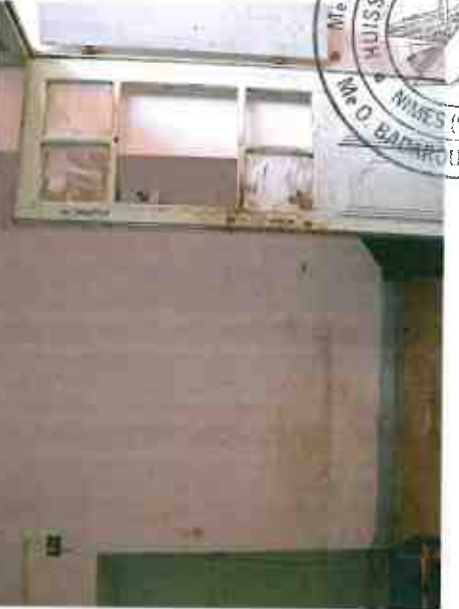
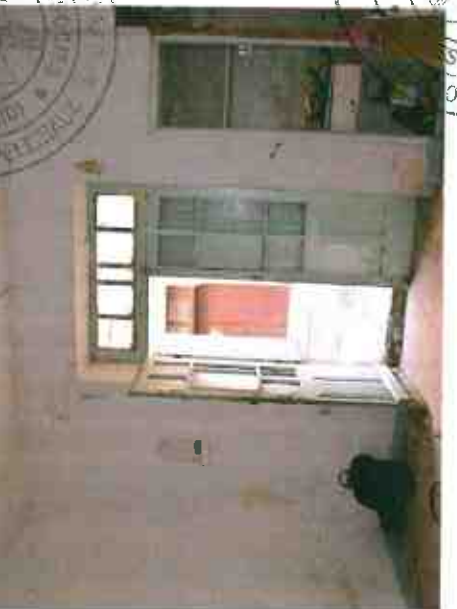
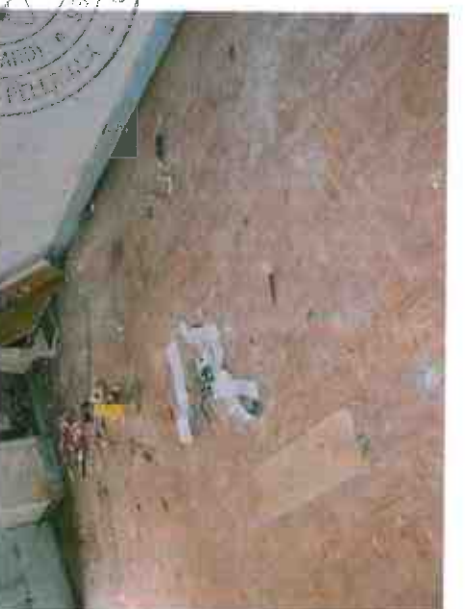
PIECE N°1 RDC

On accède à une première pièce en rez-de-chaussée sur rue.
La pièce est totalement vétuste, sol, murs et plafond avec de nombreuses infiltrations, traces d'humidité, moisissure, air vicié.

L'installation électrique est totalement vétuste.
Je constate que des câbles électriques pendent.
Au plafond, je constate la présence de traces d'infiltration, d'auréoles d'humidité.

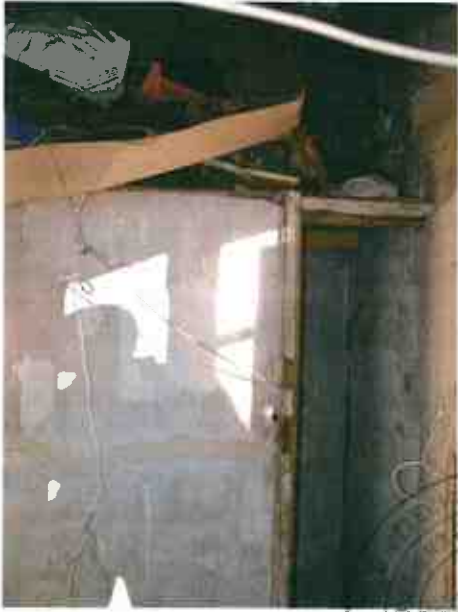
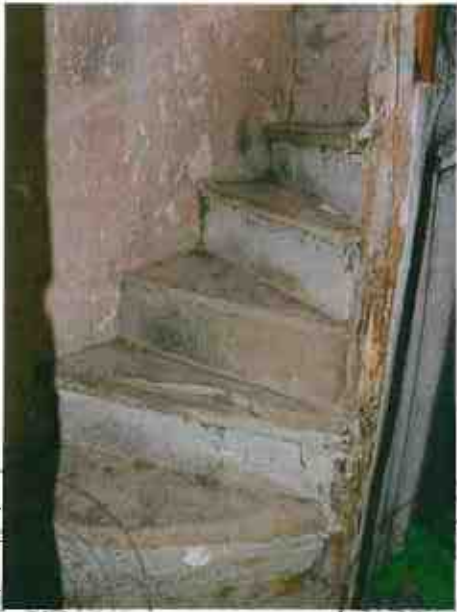
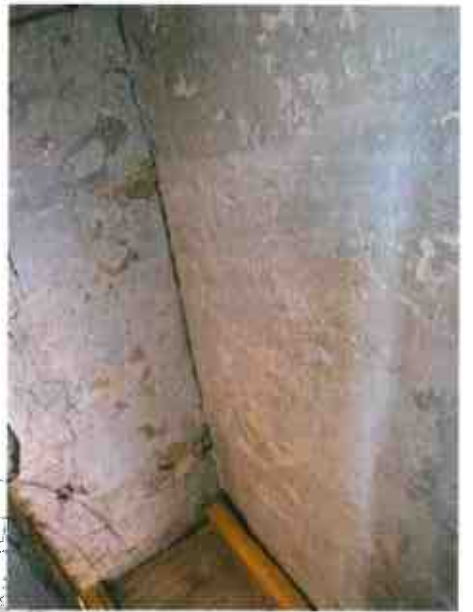
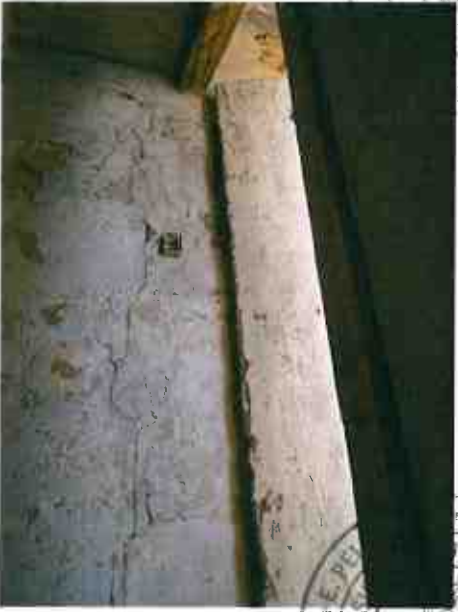
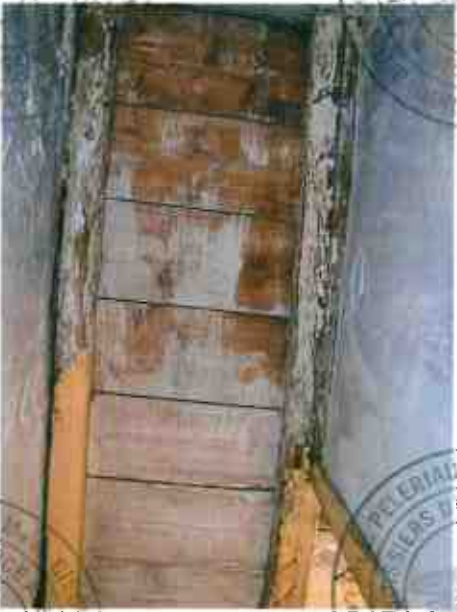
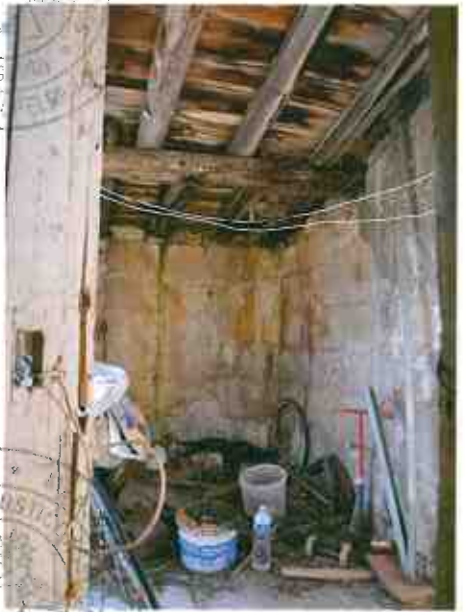
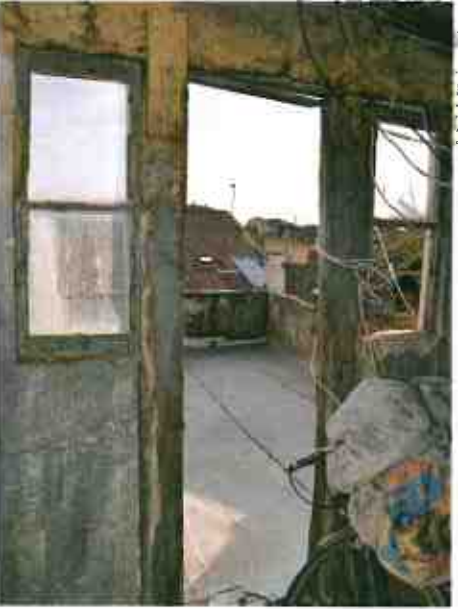
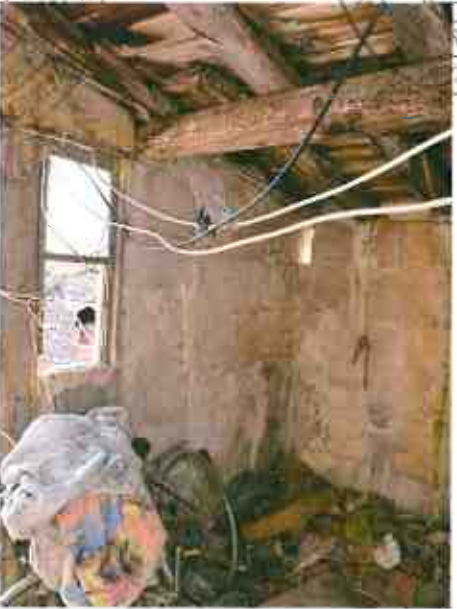
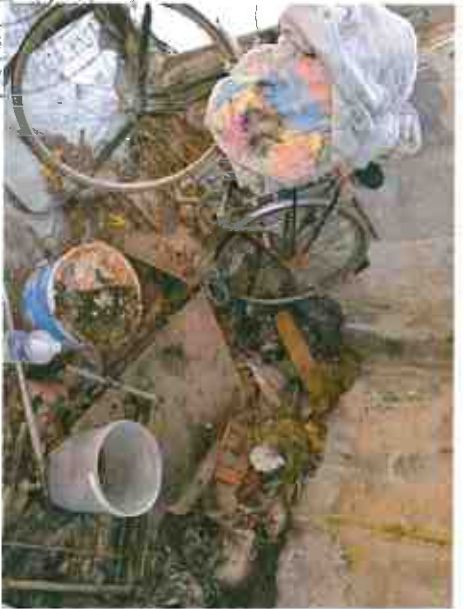
FICHER 13.1

ESCALIER ET ACCES AUX
TERRASSES
