PROCES-VERBAL DESCRIPTIF

CIFD C/ SCI HI

47 RUE EUGENE VIGNE à BEUCAIRE

Procès-verbal Descriptif

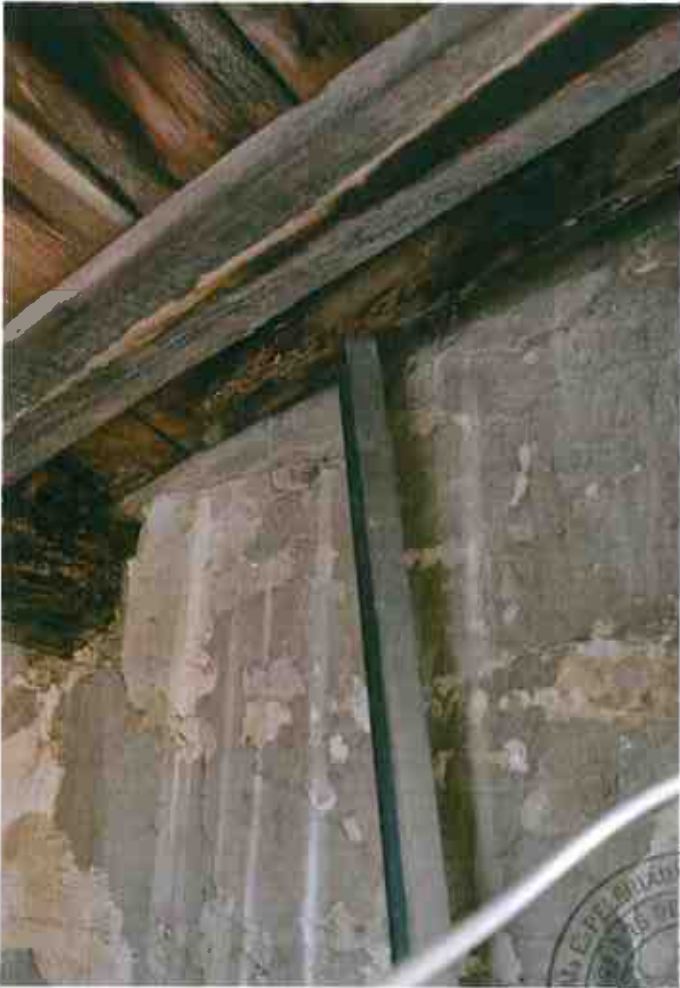
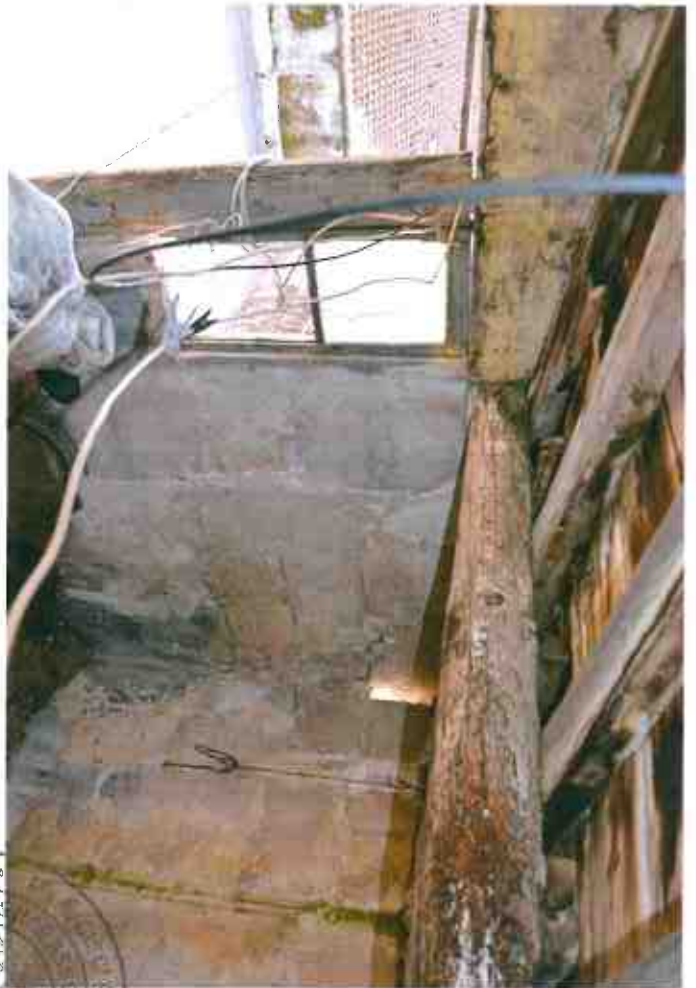
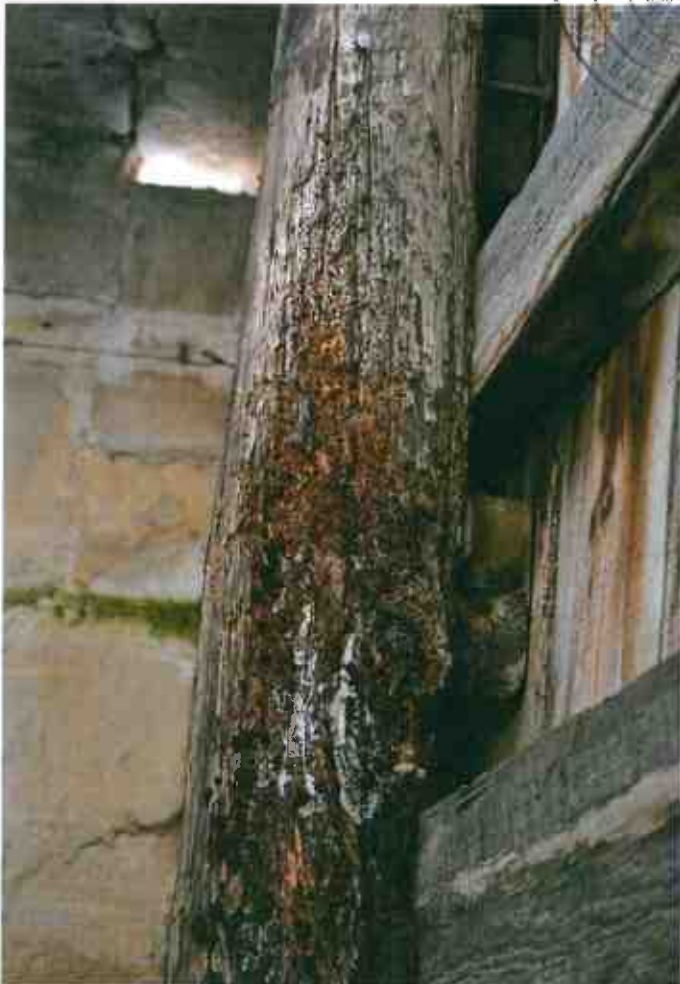
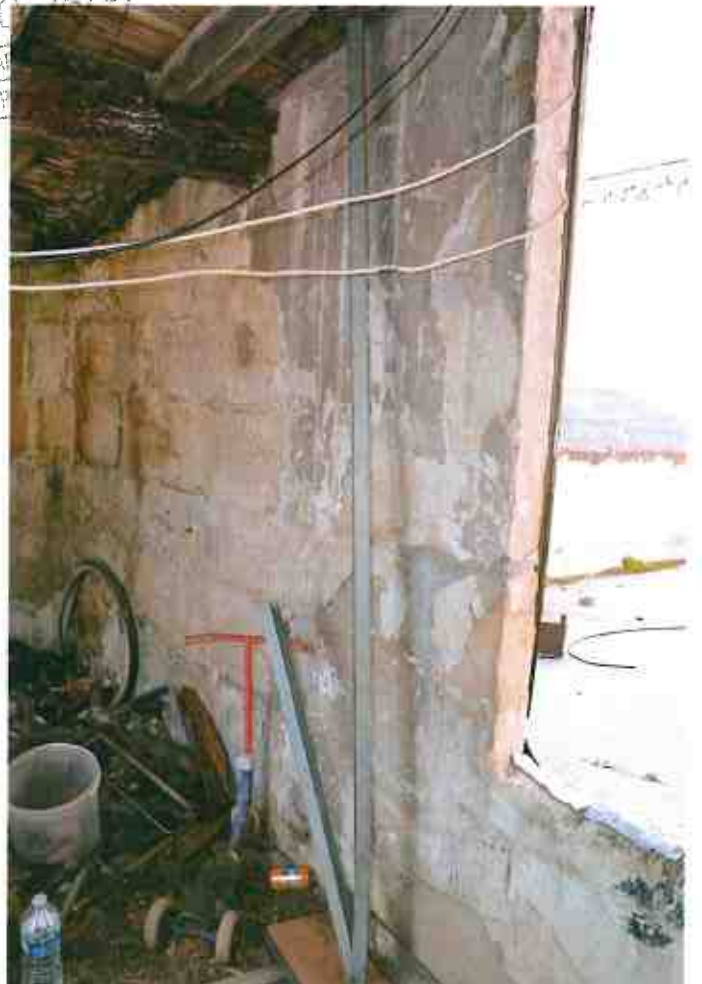
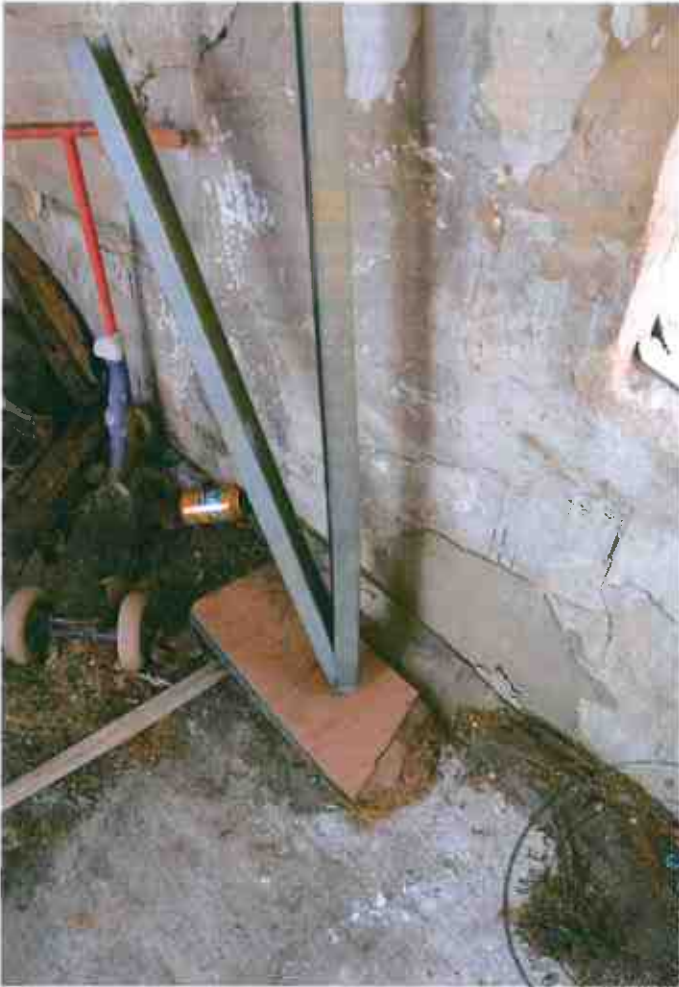
FICHER 13.2

TOIT-TERRASSE

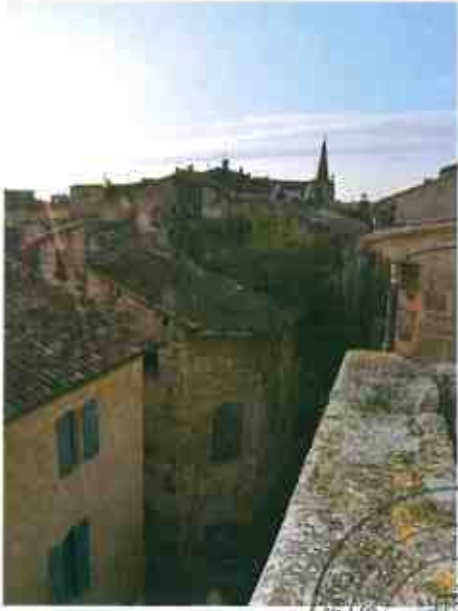
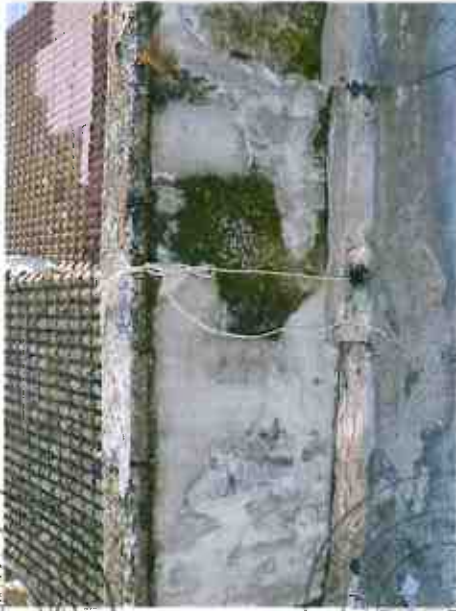
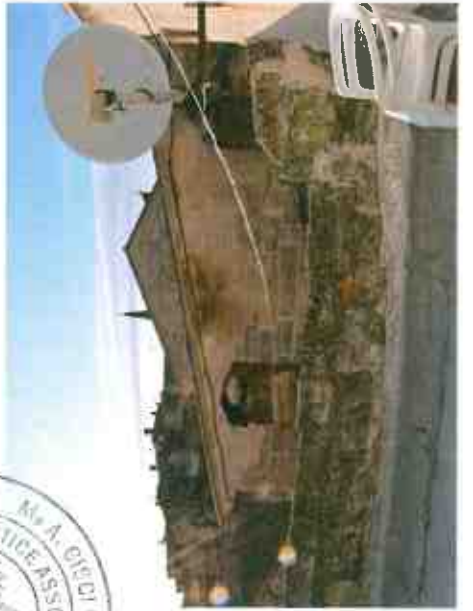
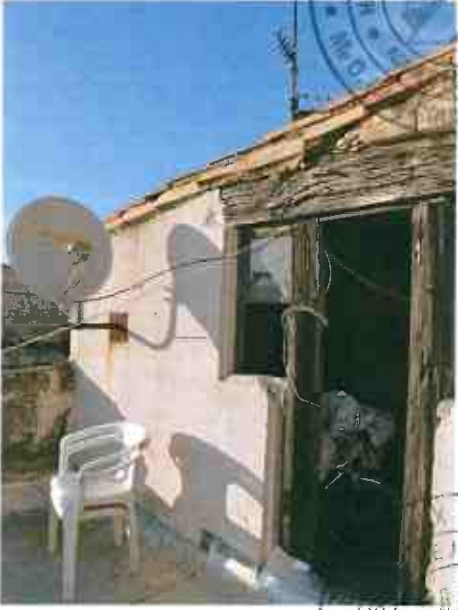
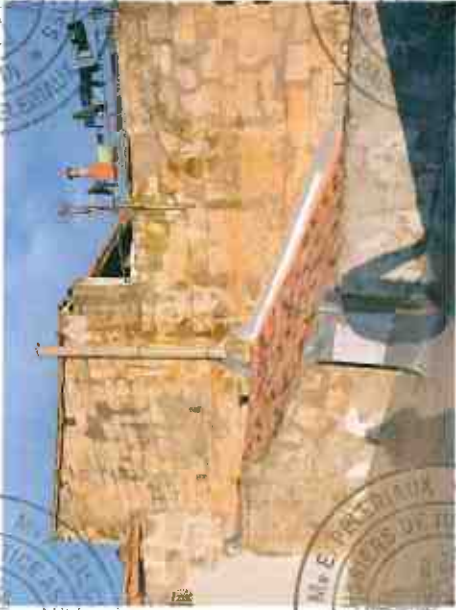
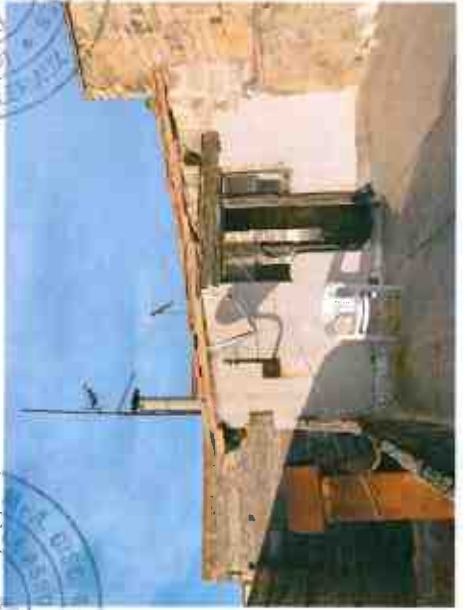
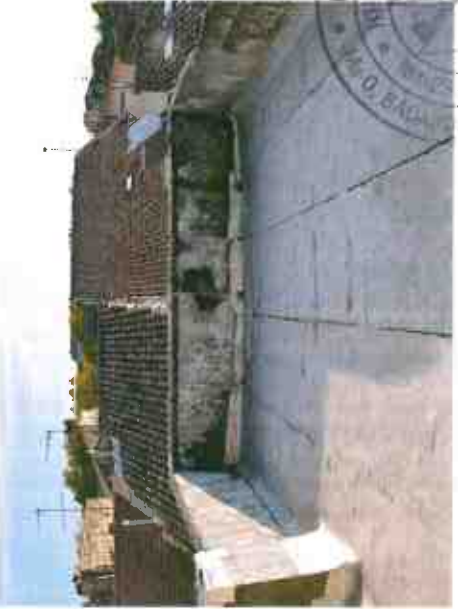
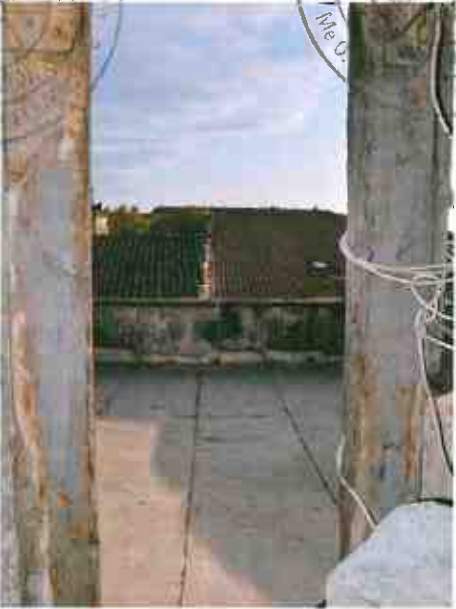
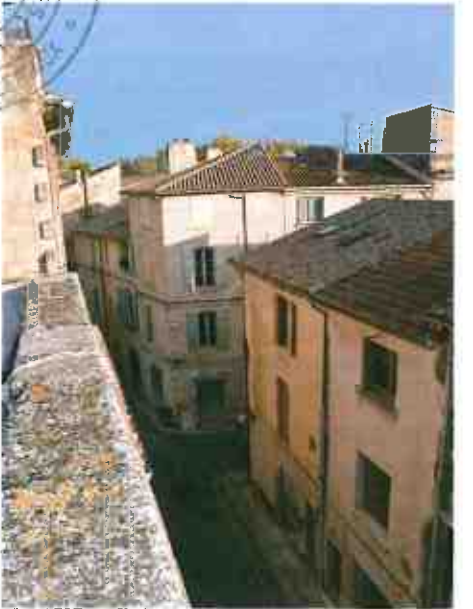
COTE RUE EUGENE

De là, on peut apercevoir la façade de l'immeuble, côté nord, qui est en pierre, ancien, défraîchie avec des fissurations et de grossières reprises au niveau des joints des pierres.
