Dossier : 107966

Procès-verbal Descriptif

La commune de ROCHEFORT-DU-GARD, 18 boulevard Claude Debussy.

Une maison d'habitation de plain-pied avec garage et jardin attenant, cadastrée section C numéro 1223, lieudit 18, boulevard Claude Debussy.

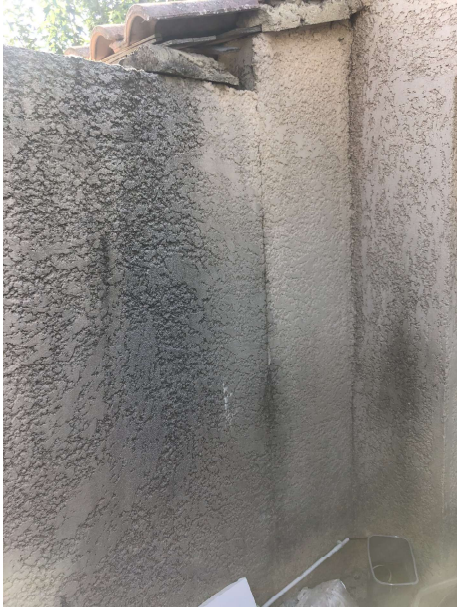
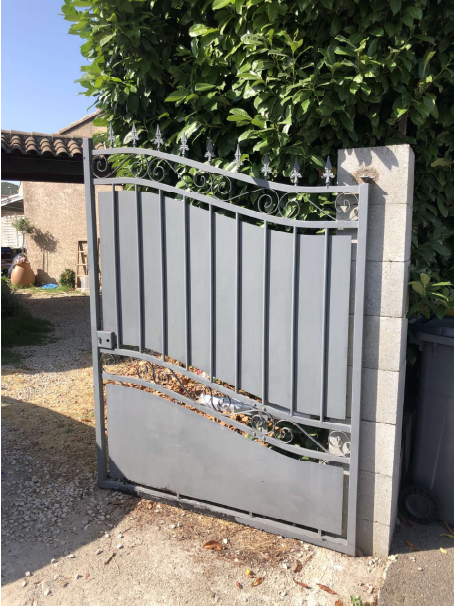
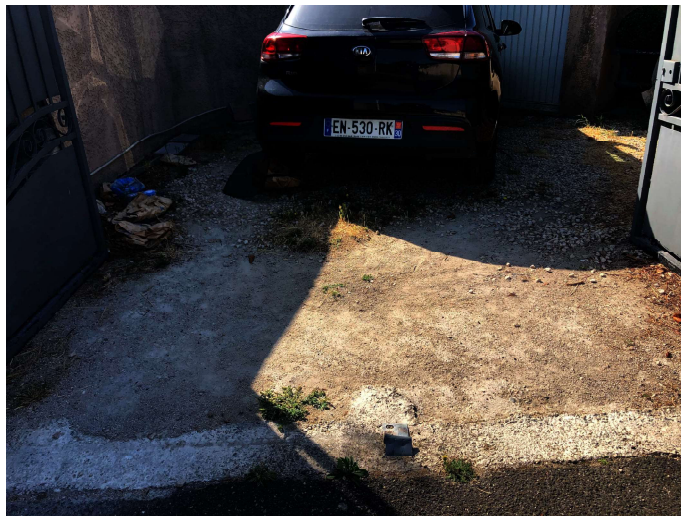
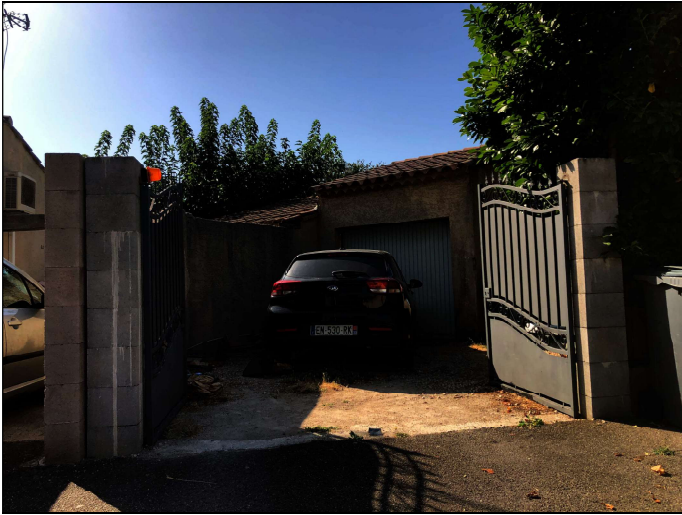
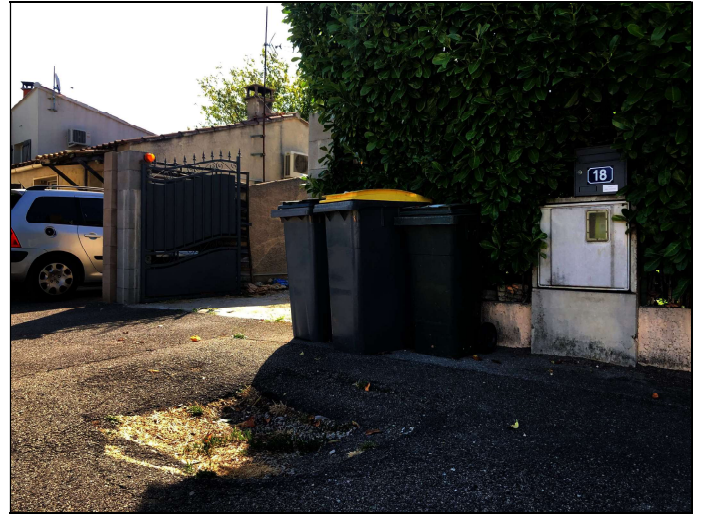
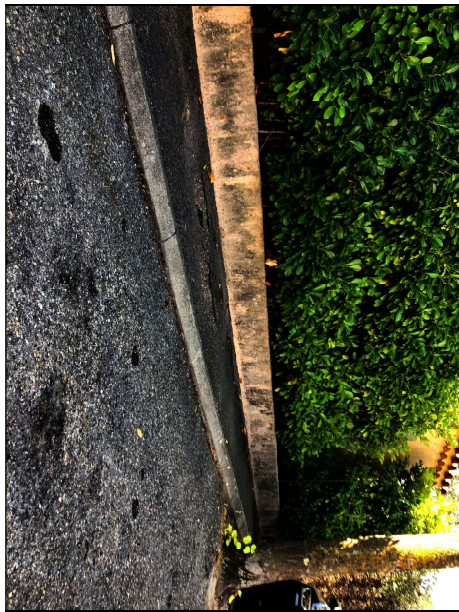
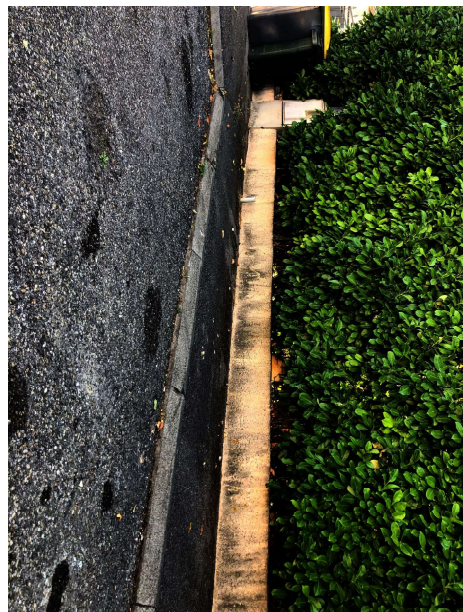
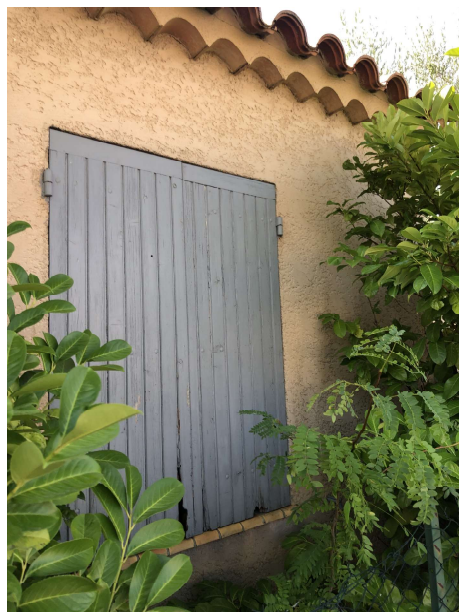
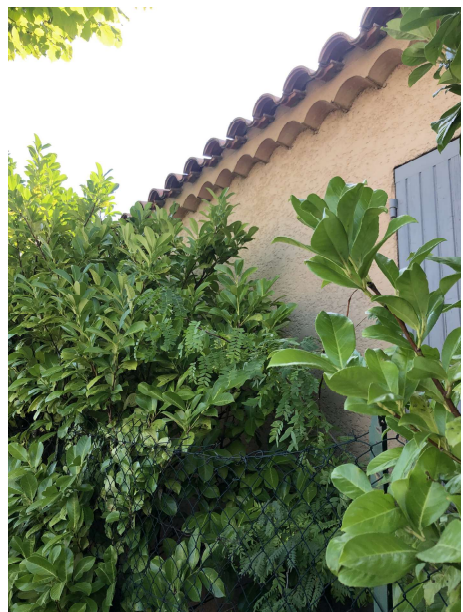
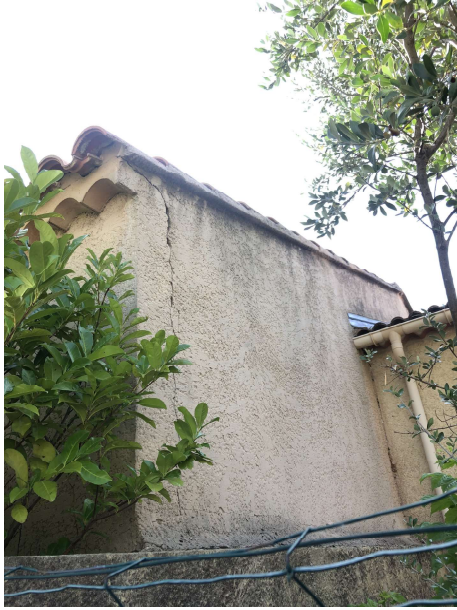
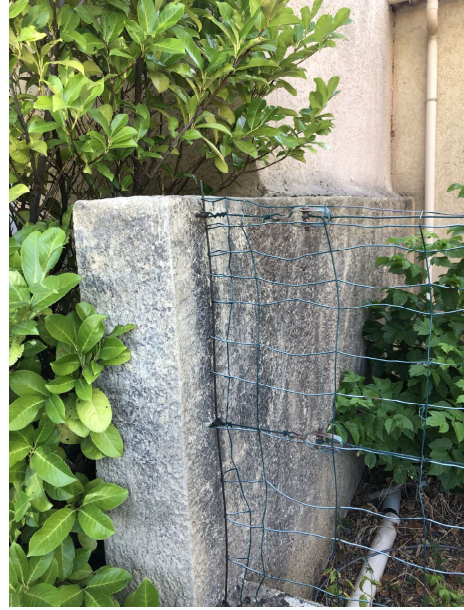
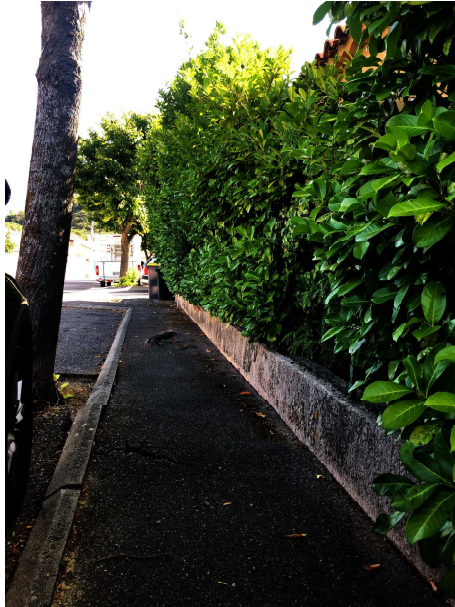
MURS CLOTURES PORTAIL ENTREE JARDIN FACADES TOITURE

En entrant côté gauche, tout d'abord un mur de clôture avec un crépi ancien et traces noires, quelques fissurations, ensuite se trouve le garage. Après le garage également, quelques fissurations.

A l'angle de la maison côté Ouest, une fissuration importante (fissuration verticale) qui rejoint la tuile de rive. Cette fissure se prolonge horizontalement jusqu'à la jonction au niveau du mur de façade.

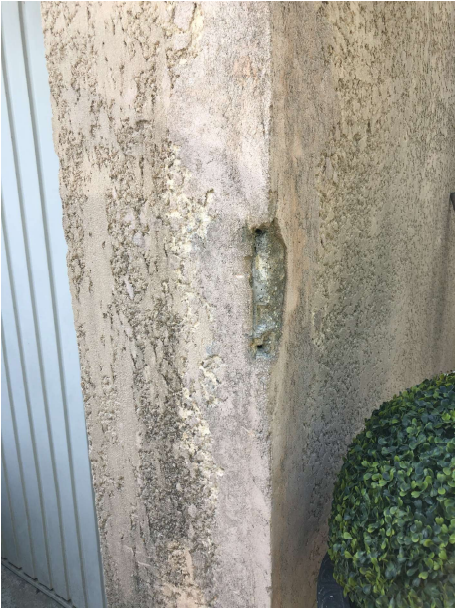
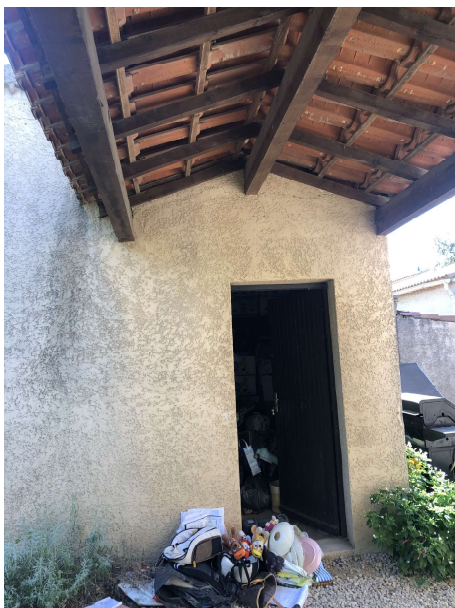
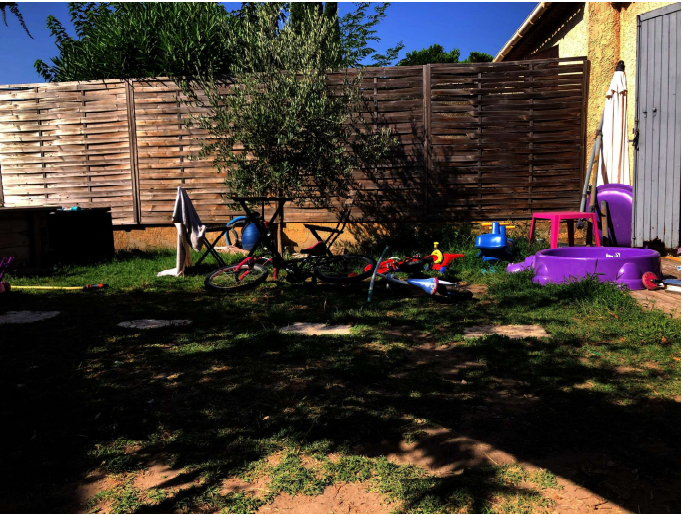
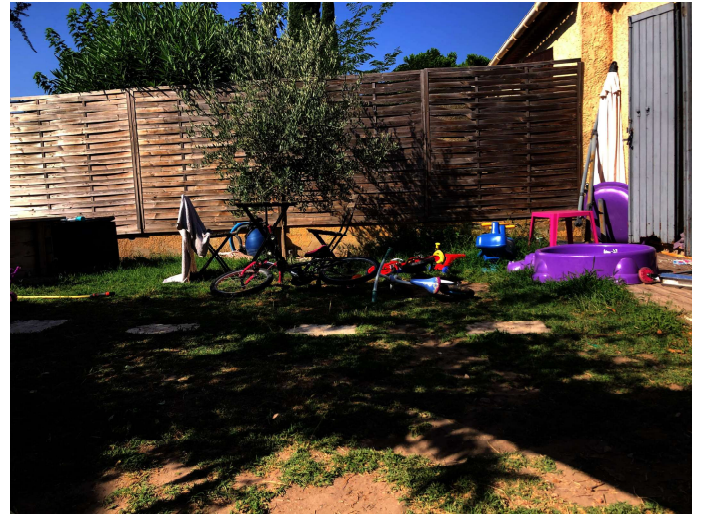
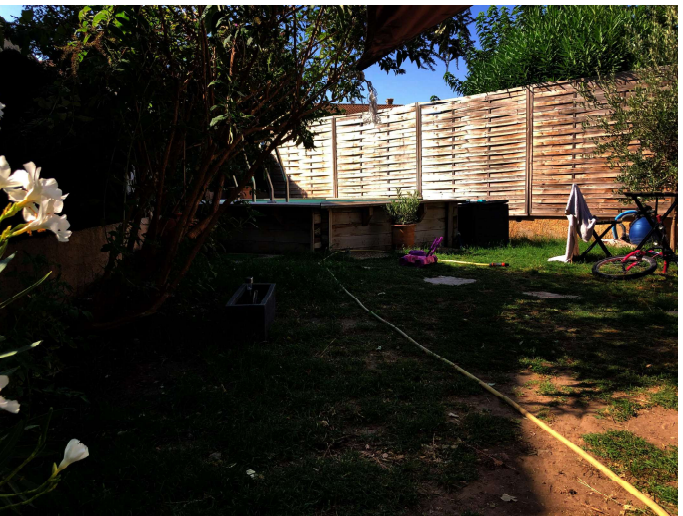
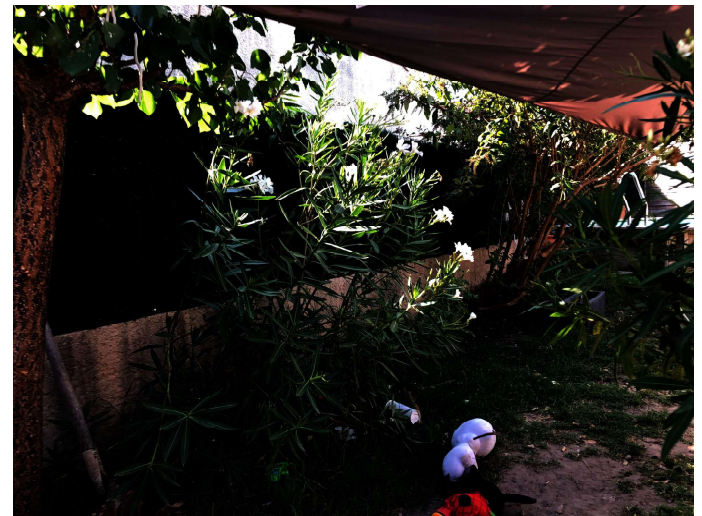
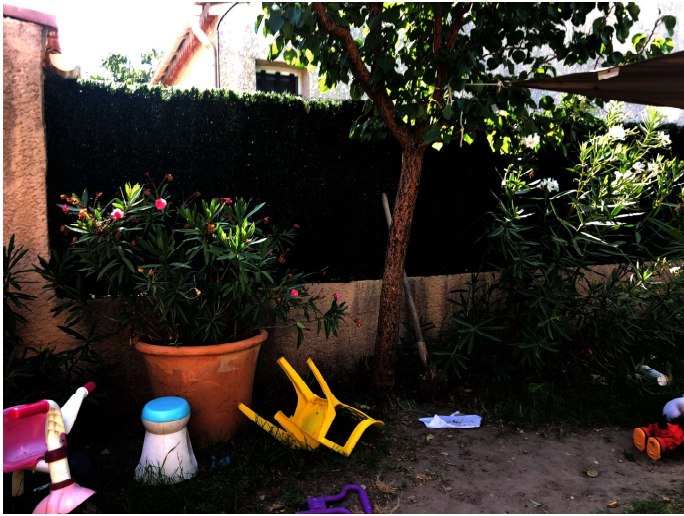
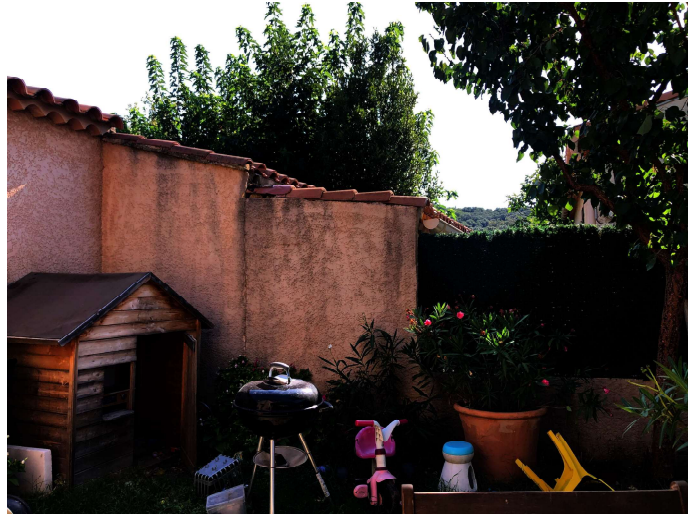
FACADES DU GARAGE - FACADES MAISON - MURS DE CLOTURE - JARDIN

A signaler fissuration au niveau du mur de garage, au-dessus de la petite toiture qui relie la maison au garage, il s'agit d'une fissure en escalier.

La fissure se prolonge en dessous de la toiture, au-dessus de la porte en bois qui permet d'entrer dans le garage.
