PROCES VERBAL DE DESCRIPTION DES LIEUX

Certifié m'être rendu, ce jour, le vingt-huit janvier deux mille vingt et un, à 9h00, à l'adresse du bien objet de la présente procédure de saisie immobilière, 11 rue Maison Romane, Lot n°03, 30800 Saint Gilles

Le Lot Volume Trois (03)

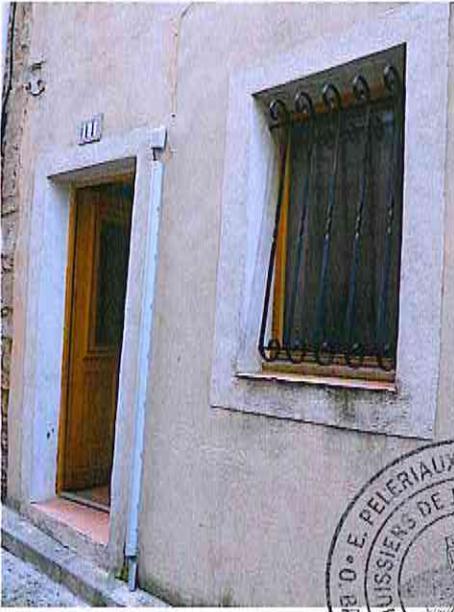
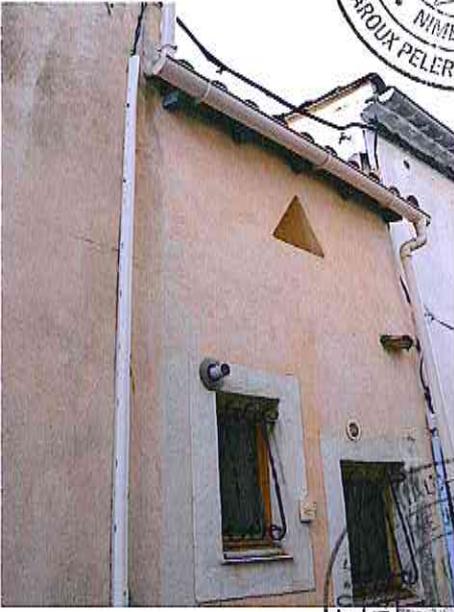
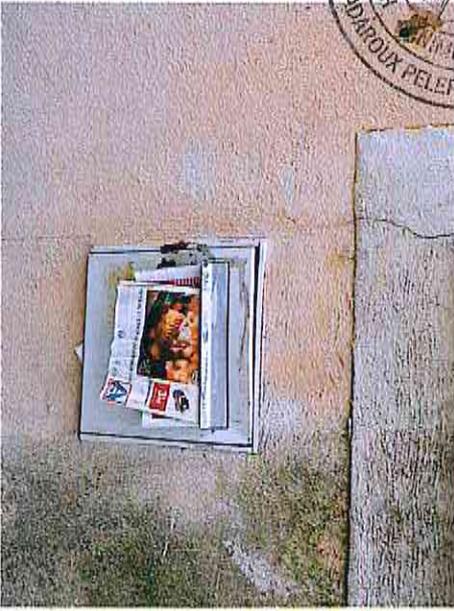
FICHER 2
FACADES
TOITURE

Je constate que l'enduit de façade est ancien avec de grandes traces noires, traces d'humidité, présence de quelques fissurations.

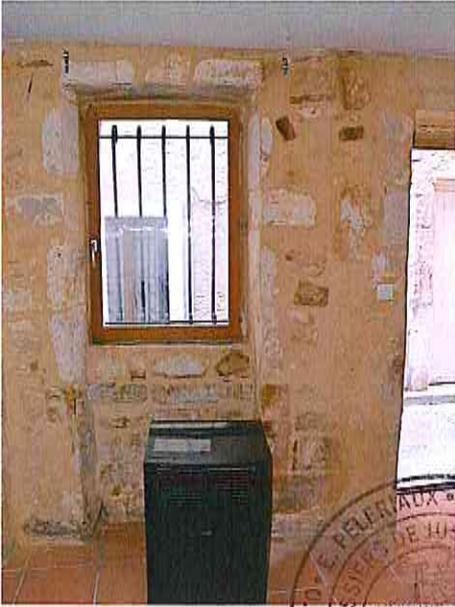
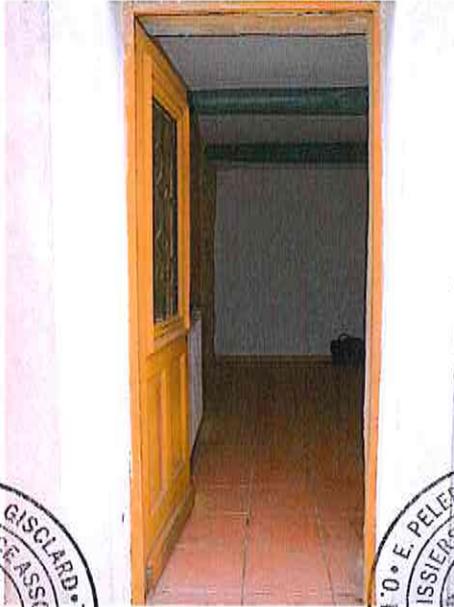
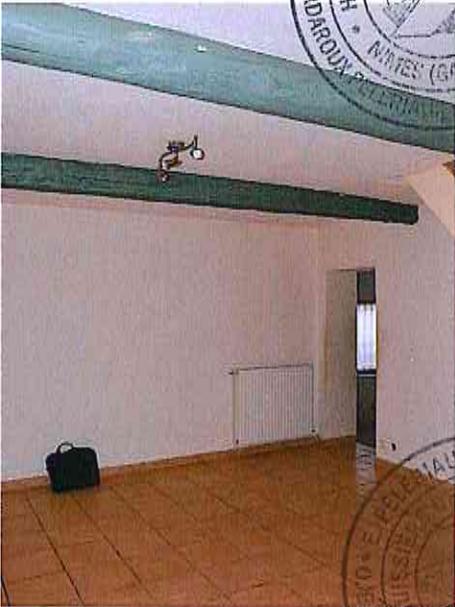
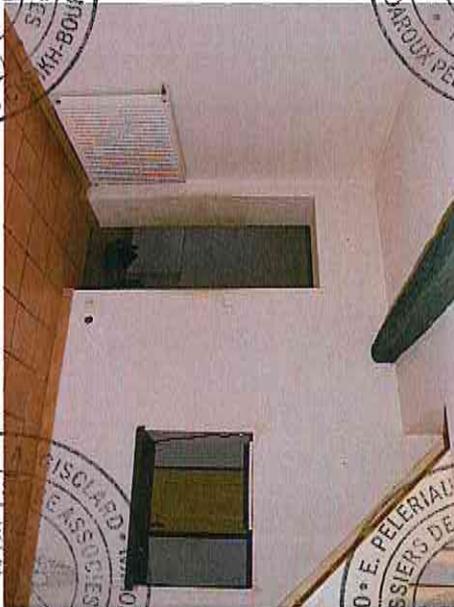
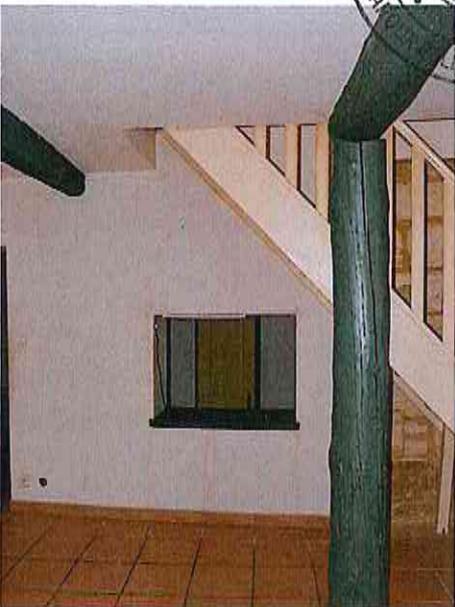
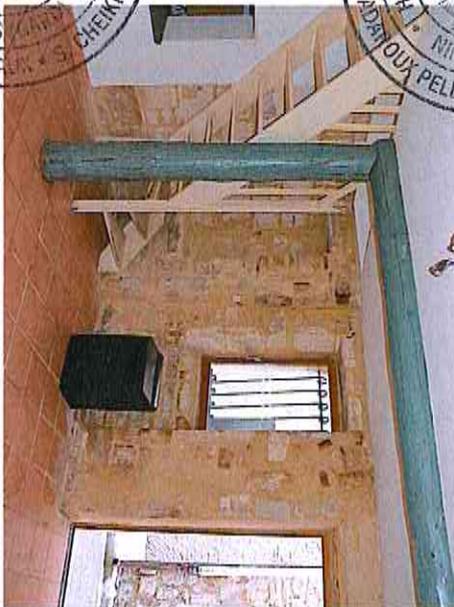
PIECE A VIVRE

Je constate la présence, au niveau du lambris, d'un dégât des eaux provenant manifestement d'infiltrations au niveau de la terrasse du 1^{er} étage, auréoles d'humidité au niveau du lambris et de la poutre en bois juste avant la cuisine.

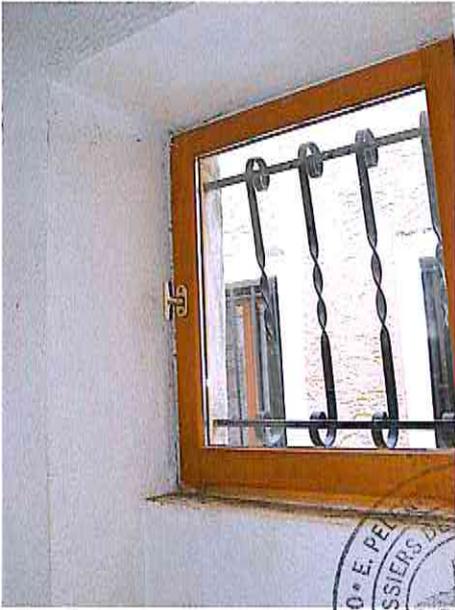
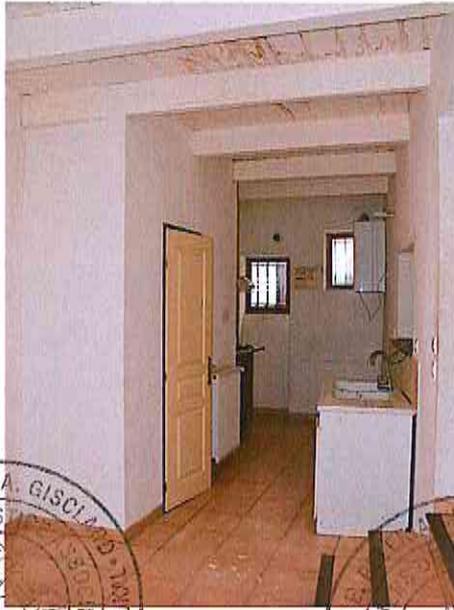
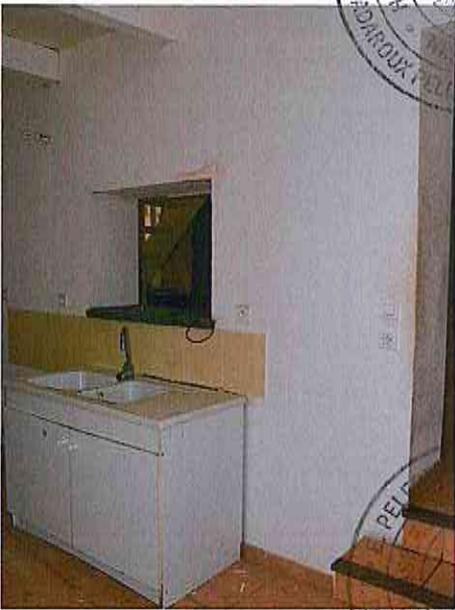
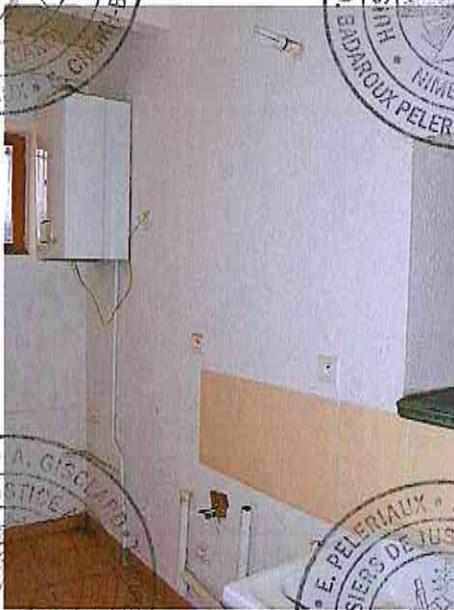
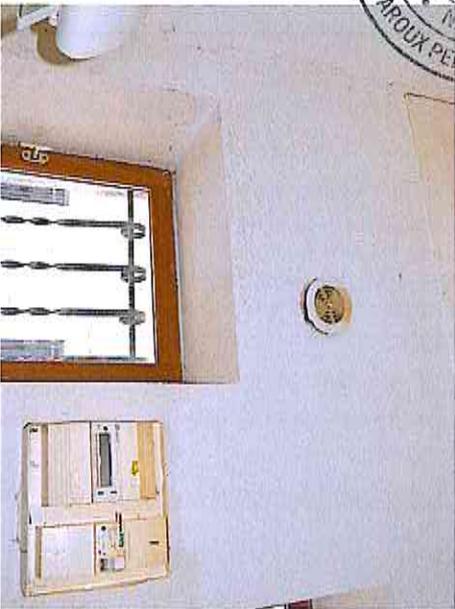
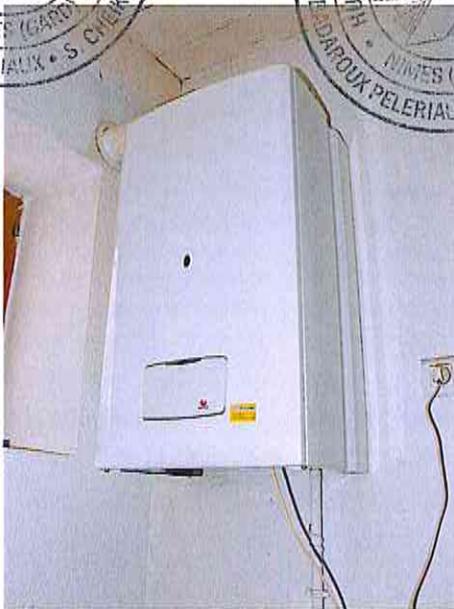
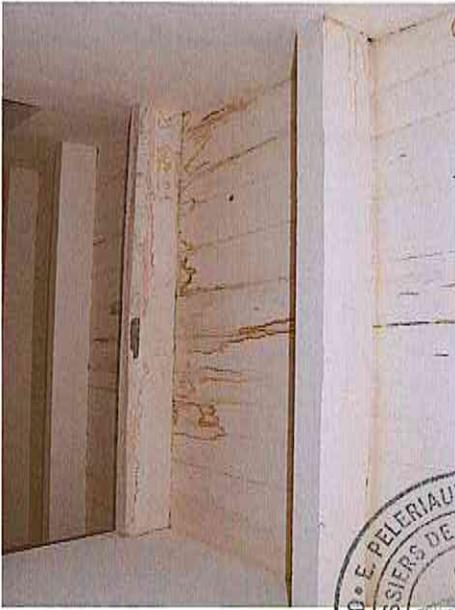
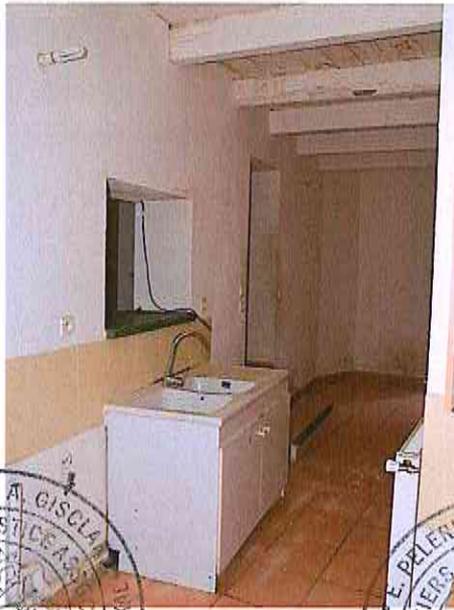
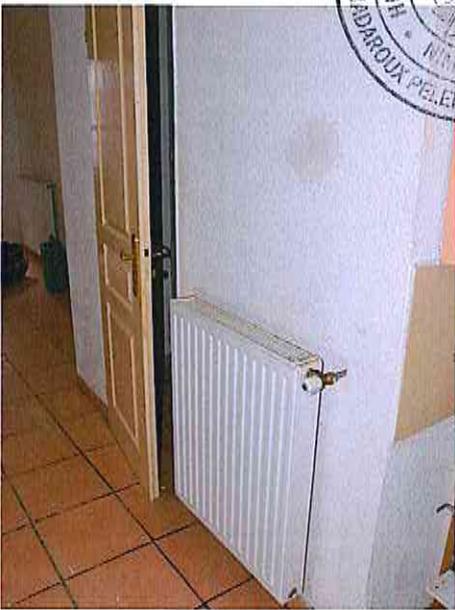
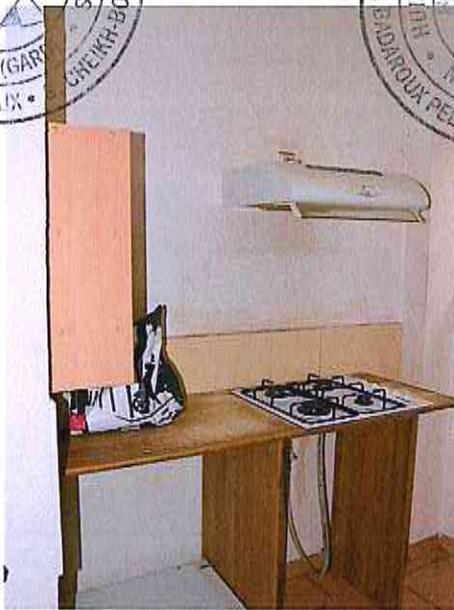
CUISINE

Je relève la présence d'un dégât des eaux important provenant manifestement d'infiltrations au niveau de la terrasse tropéziennne située juste au-dessus.

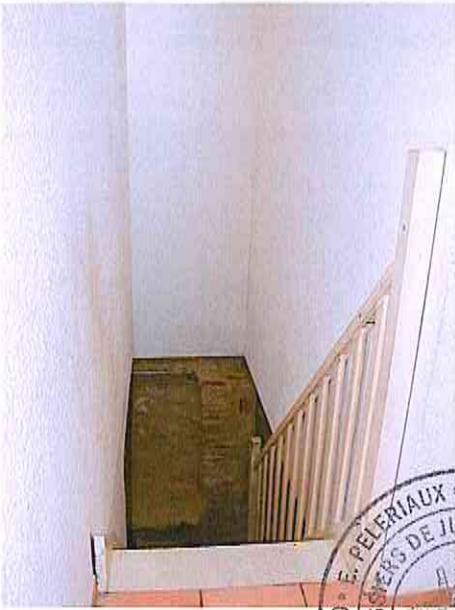
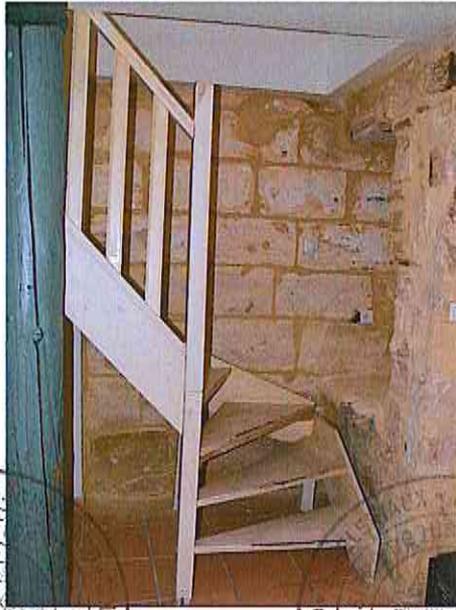
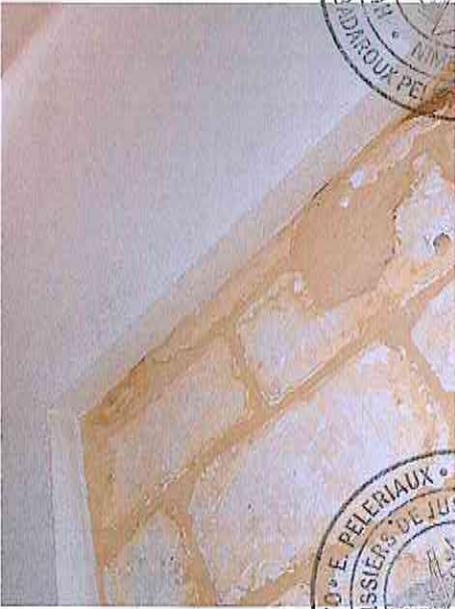
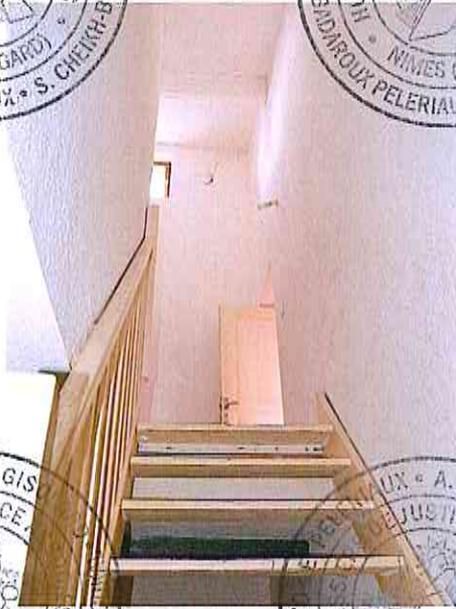
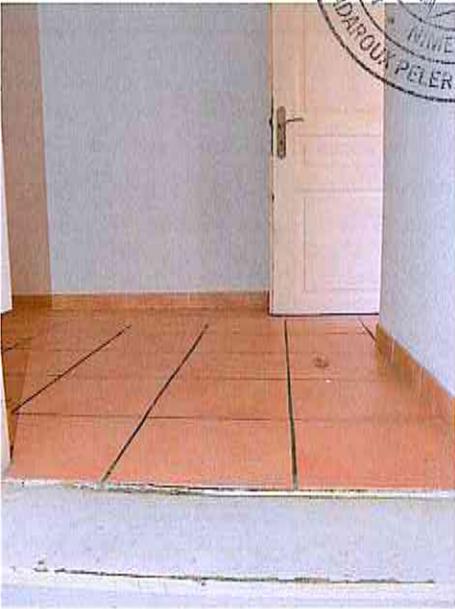
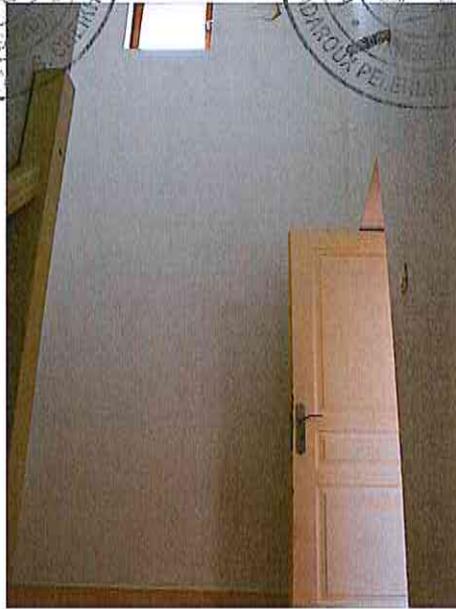
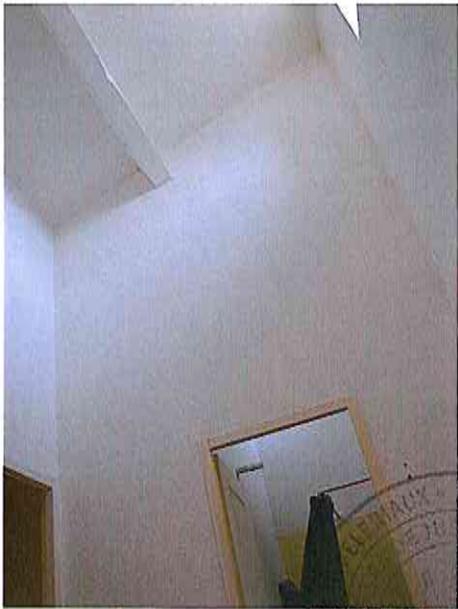
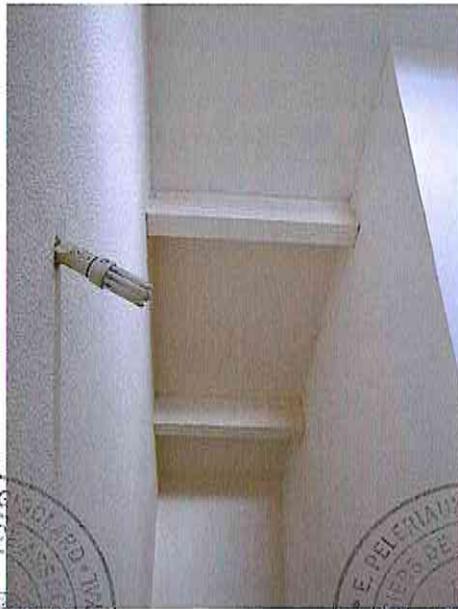
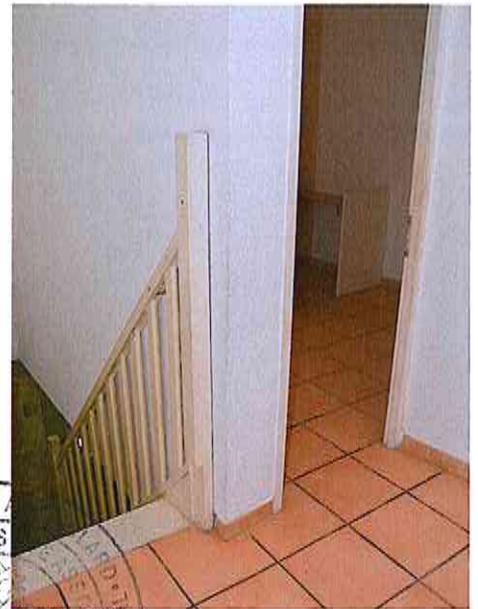
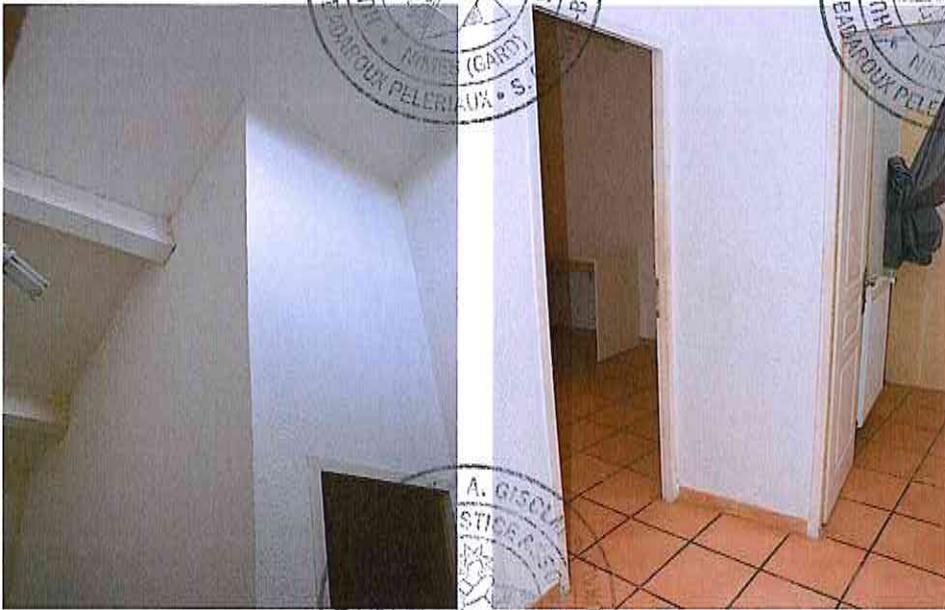
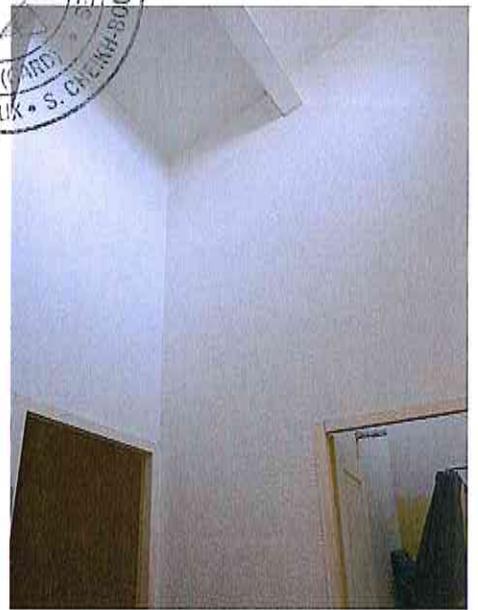
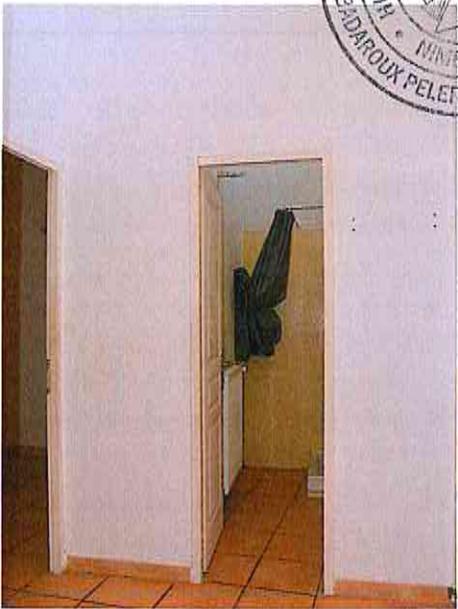
ESCALIER

Murs de la cage d'escalier : en pierre avec salissures et traces d'humidité

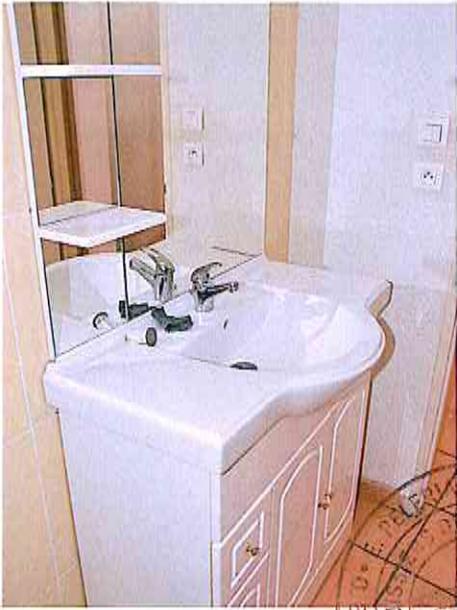
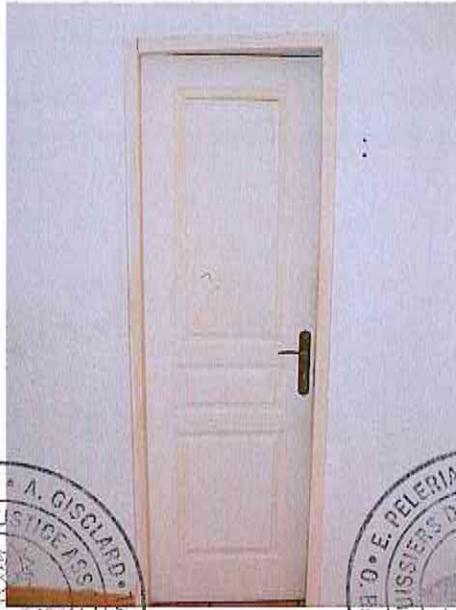
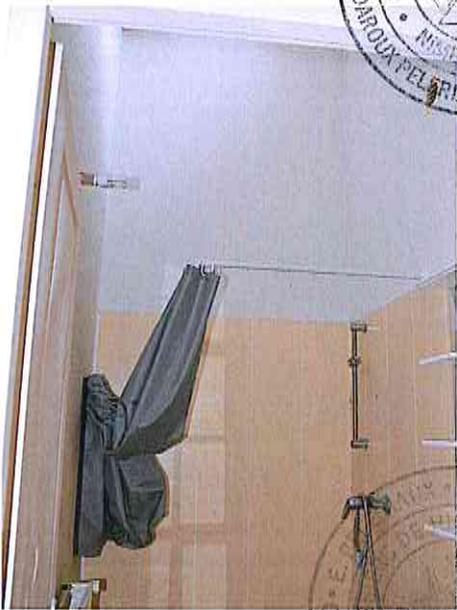
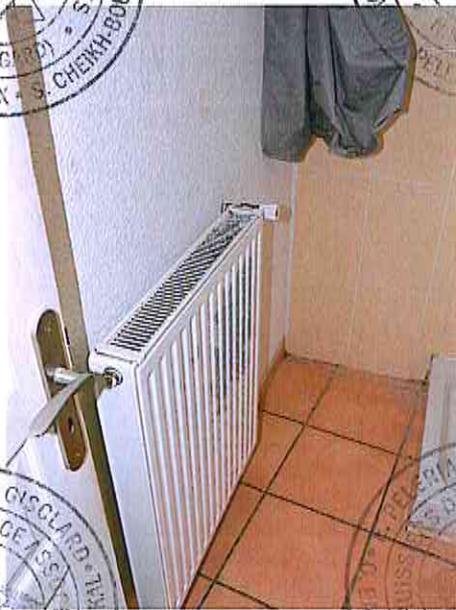
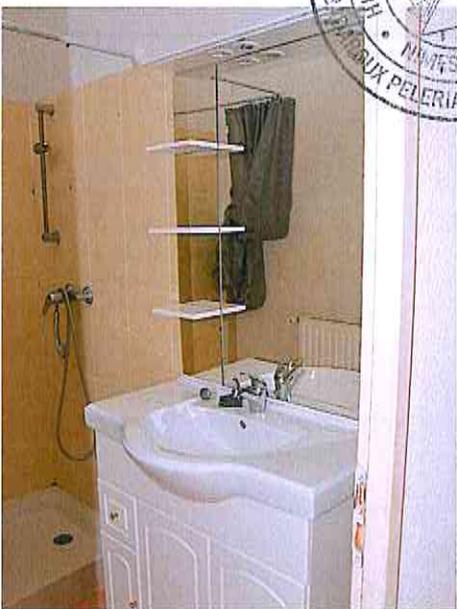
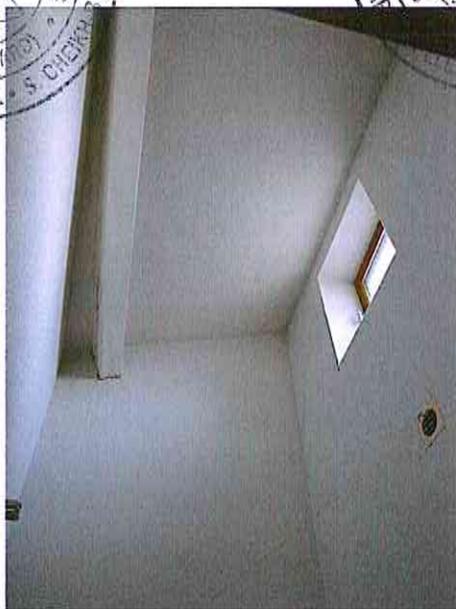
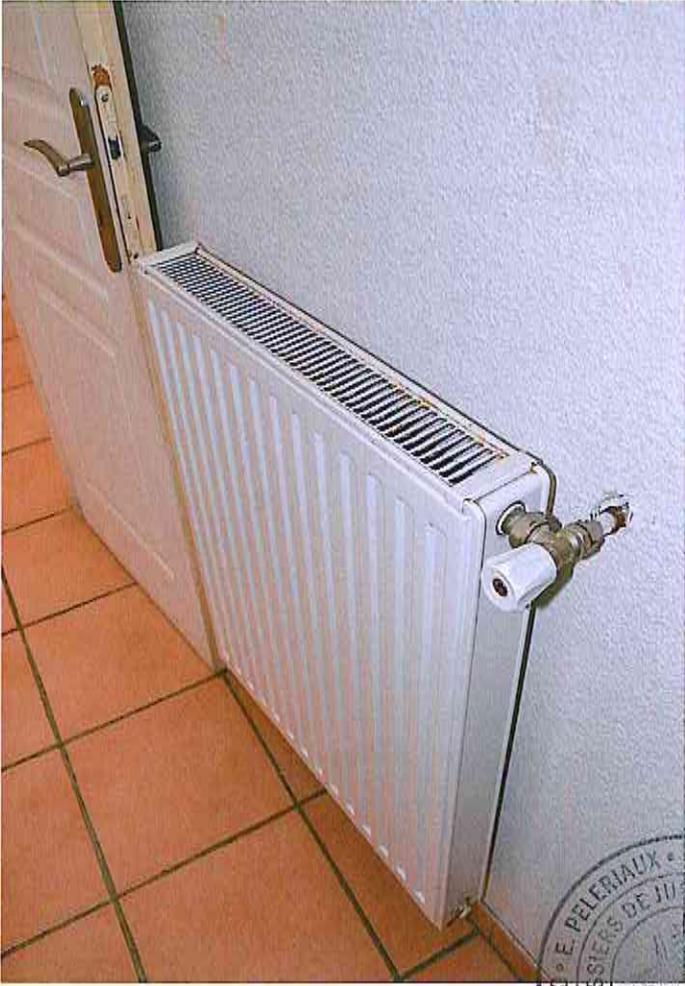
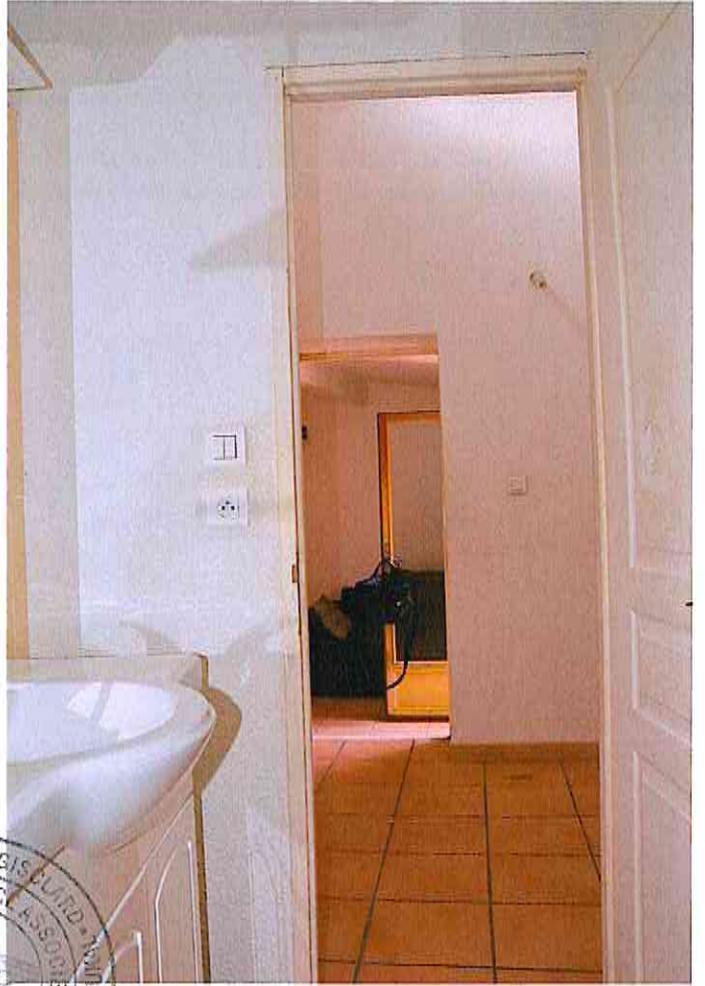
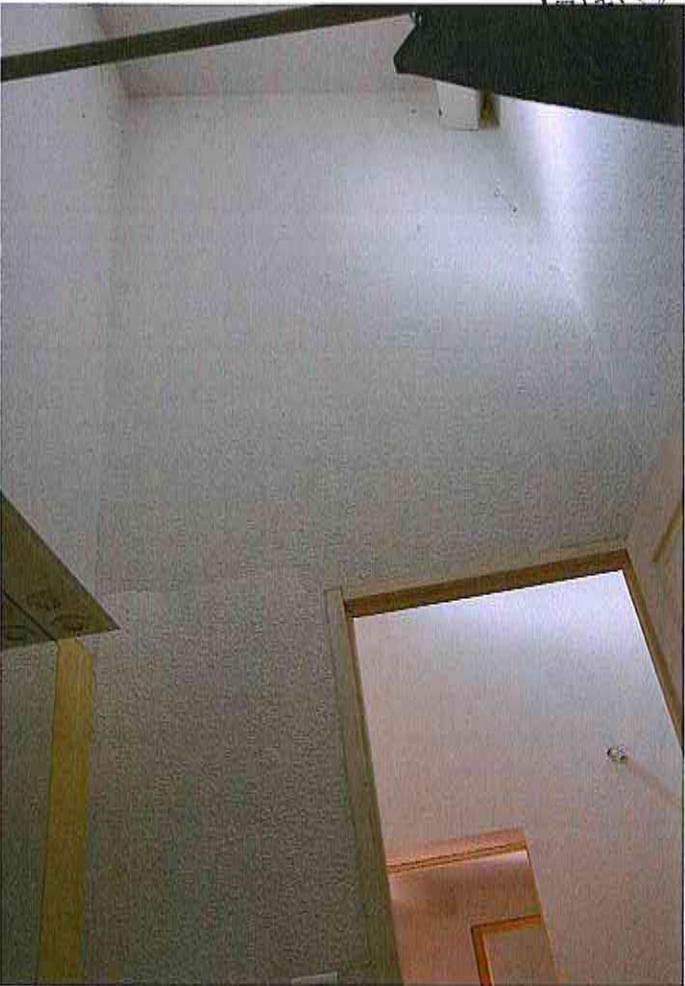
SALLE D'EAU 1^{ER} ETAGE

Je relève des points de moisissure au niveau du carrelage mural de la douche

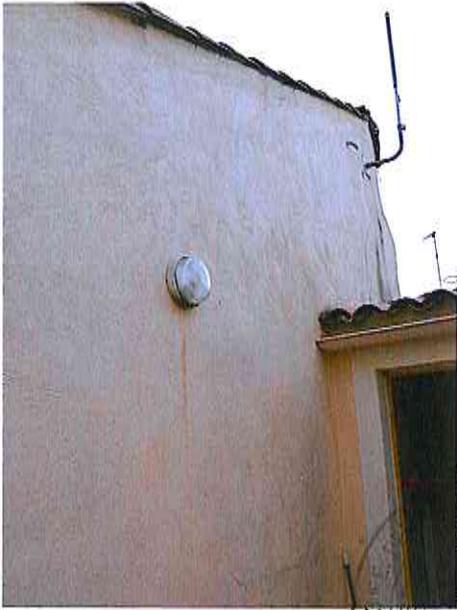
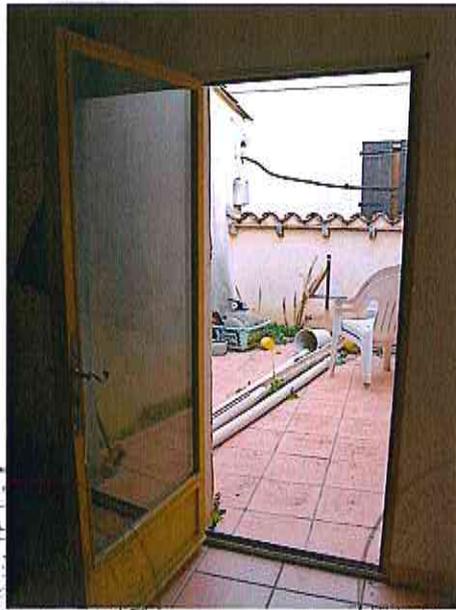
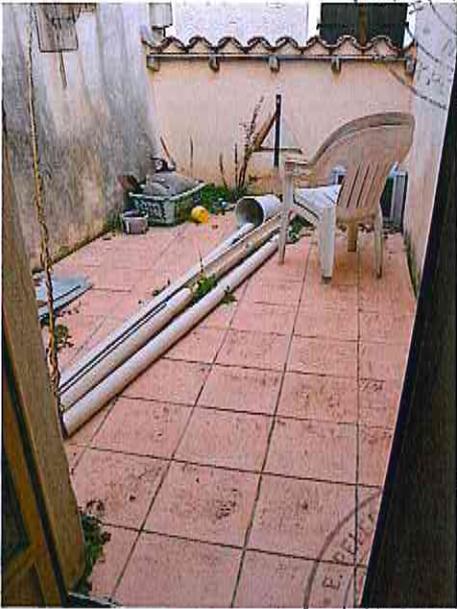
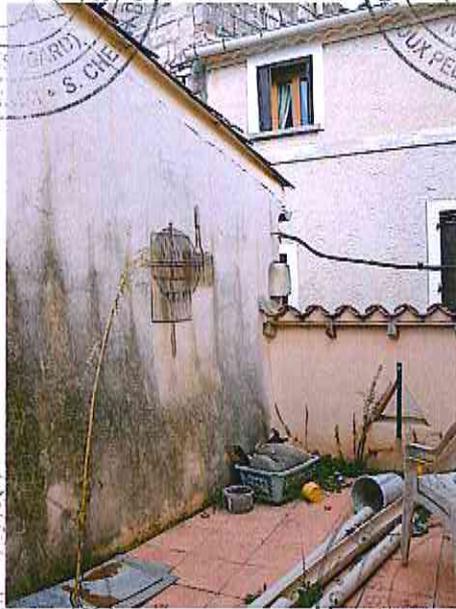
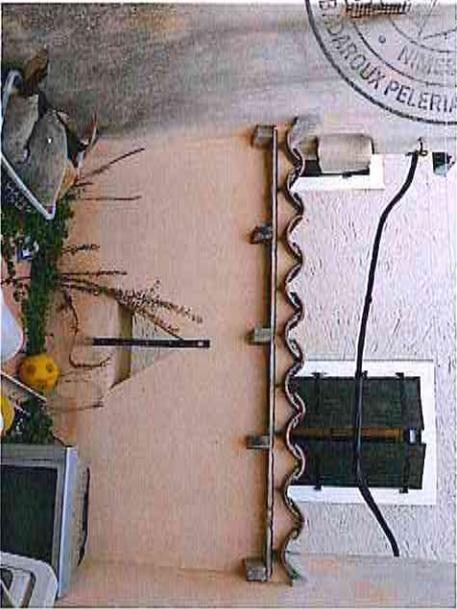
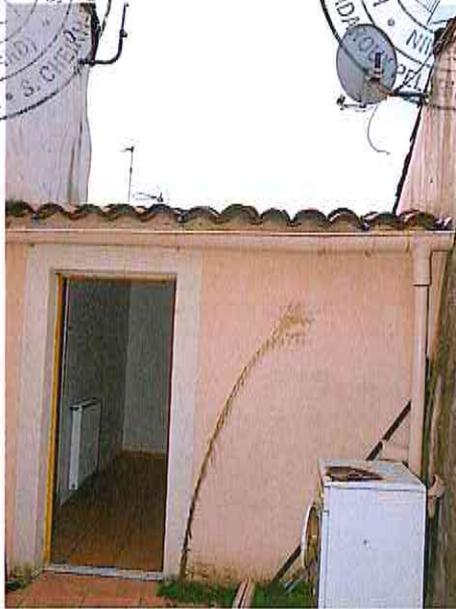
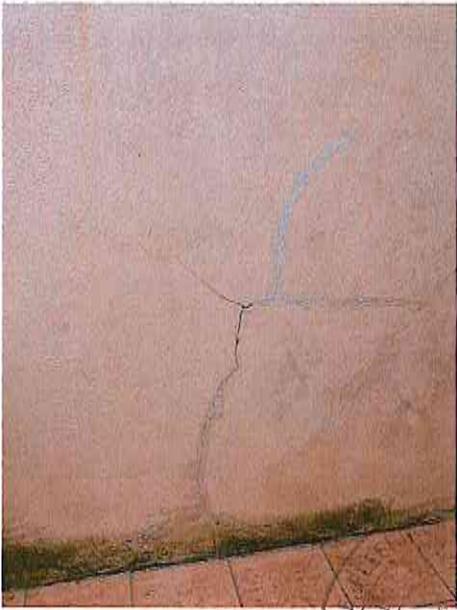
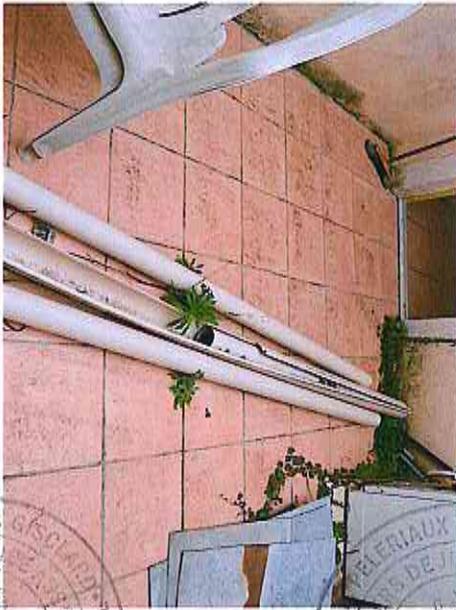
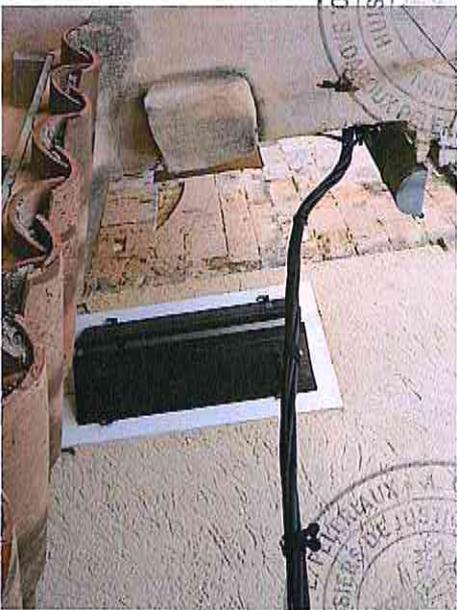
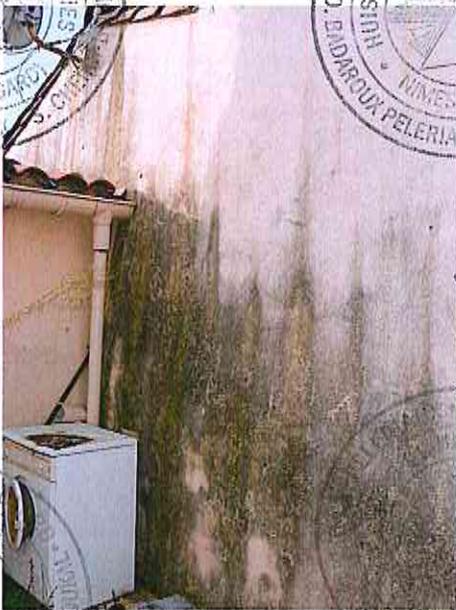
TERRASSE TROPEZIENNE

Je relève la présence d'infiltrations qui ont endommagées le plafond de la cuisine située juste en dessous.

Je constate la présence de quelques fissurations notamment sur les murs, autour de la terrasse.
