PROCES VERBAL DE DESCRIPTION DES LIEUX

Certifie m'être rendu, ce jour, le huit avril deux mille vingt et un à l'adresse du bien objet de la présente procédure de saisie immobilière, 19 place des Mouettes à BEUCAIRE (30300), où étant, sur place,

Sur la commune de BEUCAIRE, 19 place des Mouettes.

PV DESCRIPTIF
BEUCAIRE

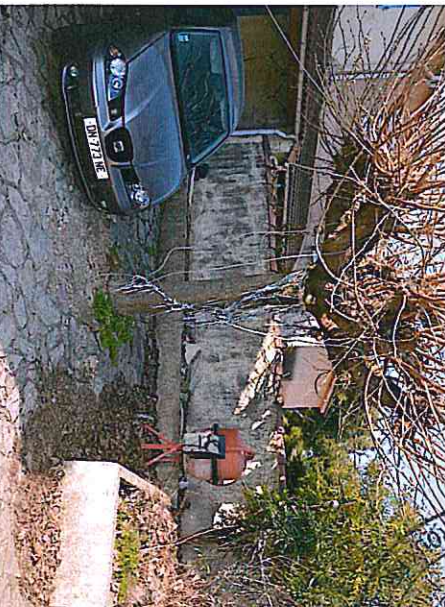
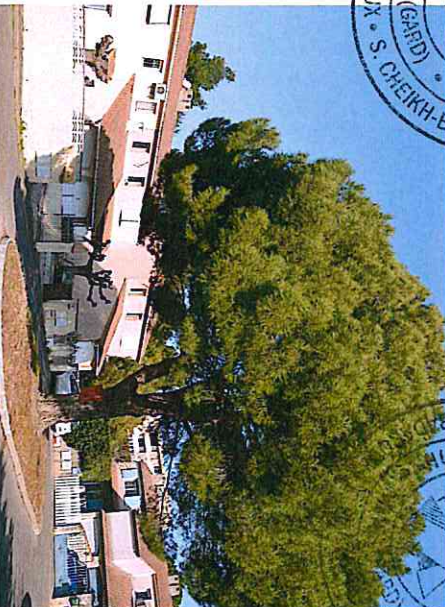
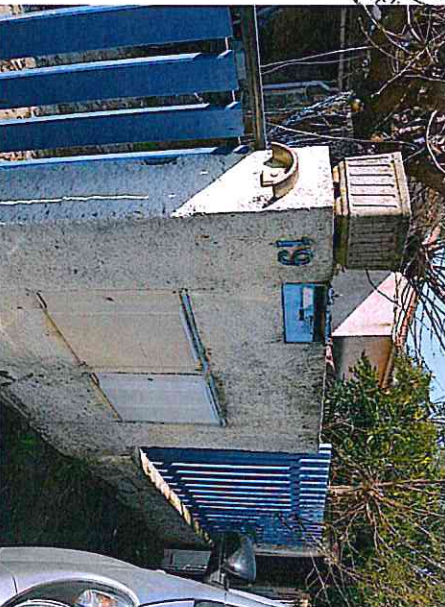
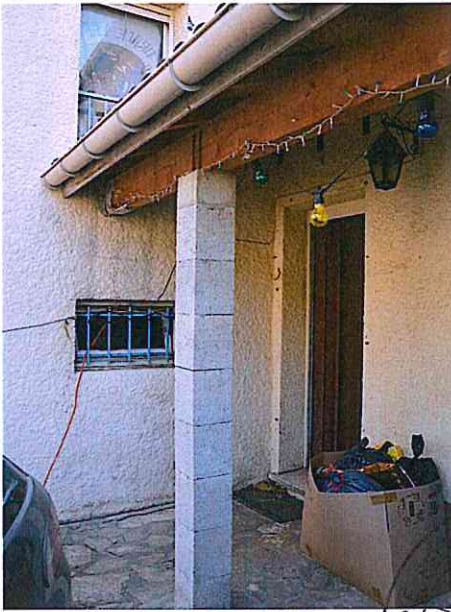
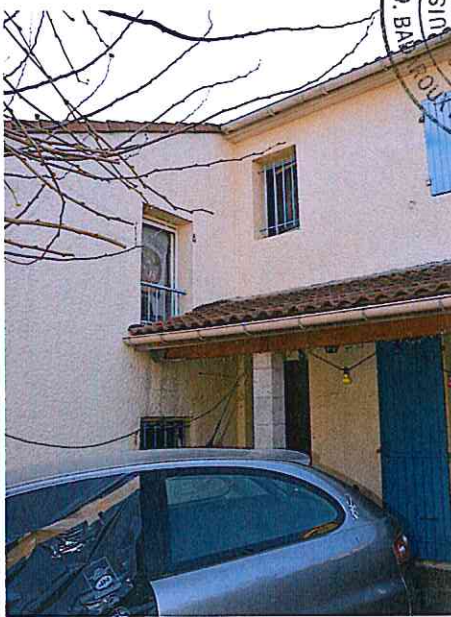
FICHER 2

Murs de clôtures, côté Nord, Est et Ouest, sont recouverts d'un crépi ancien avec grandes traces noires. Je relève la présence également de fissurations.

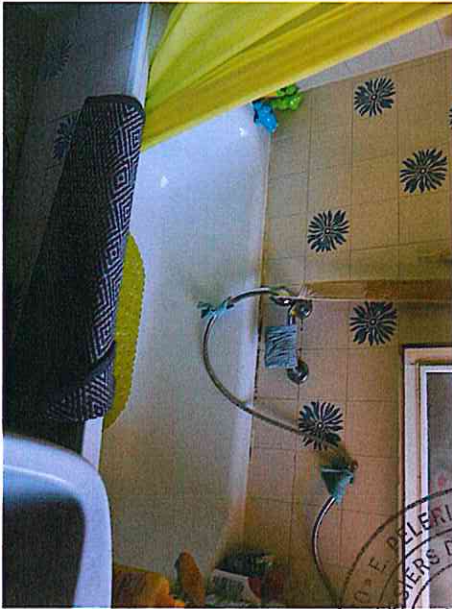
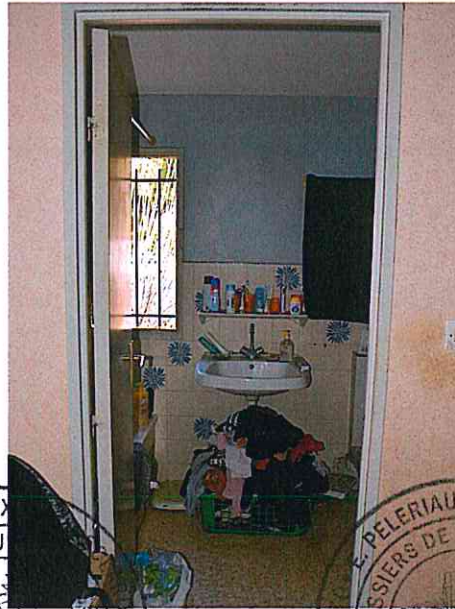
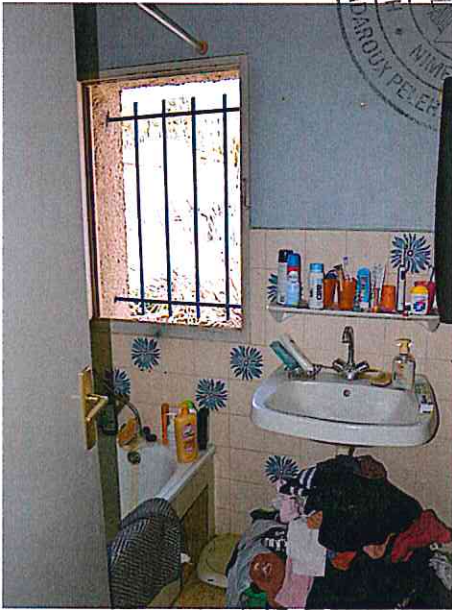
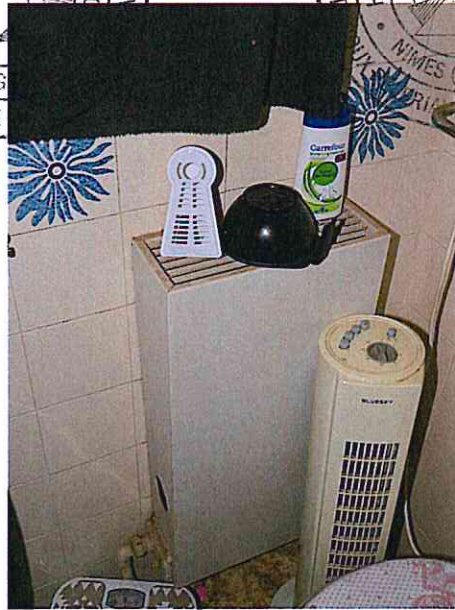
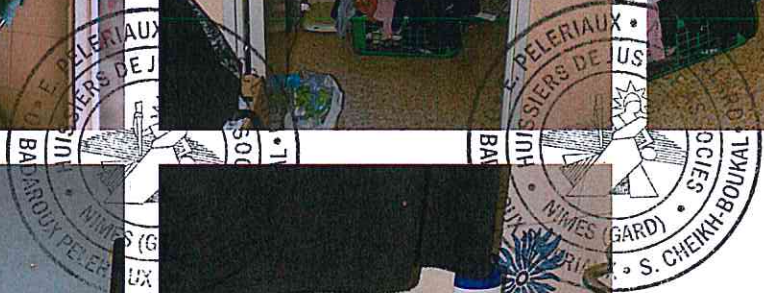
SALLE DE BAINS

- un WC avec chasse d'eau, dossier, double abattant, traces de moisissure

- une baignoire avec moisissure

Je constate que la peinture est délitée à cause des projections d'eau.

Je constate que les murs sont en mauvais état et les placo sont fissurés tant sur les murs qu'au plafond.
