PROCES VERBAL DE DESCRIPTION DES LIEUX

Certifie m'être rendu ce jour, sept juin deux mille vingt et un à l'adresse suivante commune de PONT SAINT-ESPRIT (Gard) 21 rue Joliot Curie, où étant sur place, je suis accompagné de :

Sur le territoire de la commune PONT SAINT ESPRIT, 21 rue Joliot Curie, une maison d'habitation élevée de deux étages sur rez-de-chaussée avec un grenier au 3e niveau, Figurant au cadastre section BI n° 117 pour 75 ca.

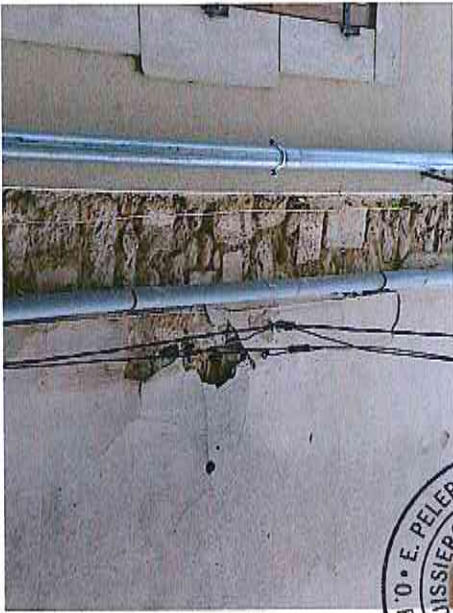
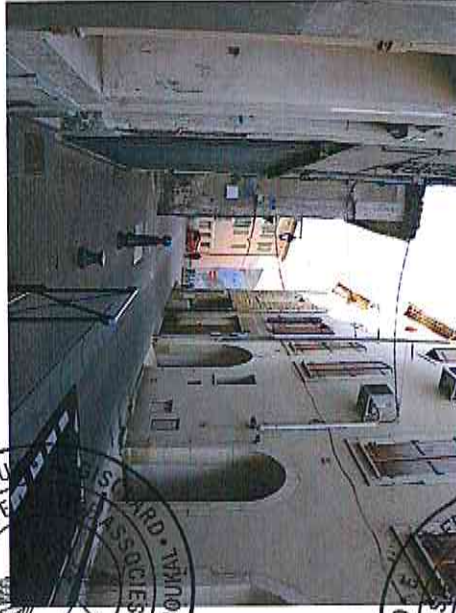
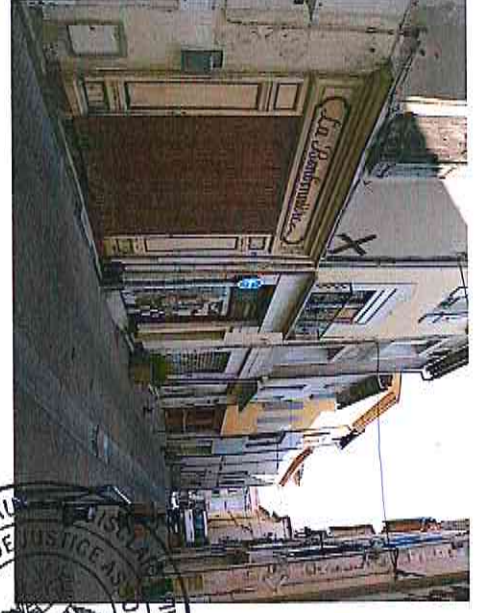
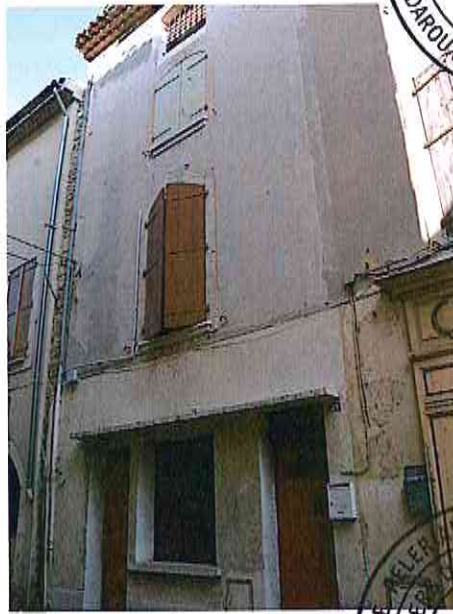
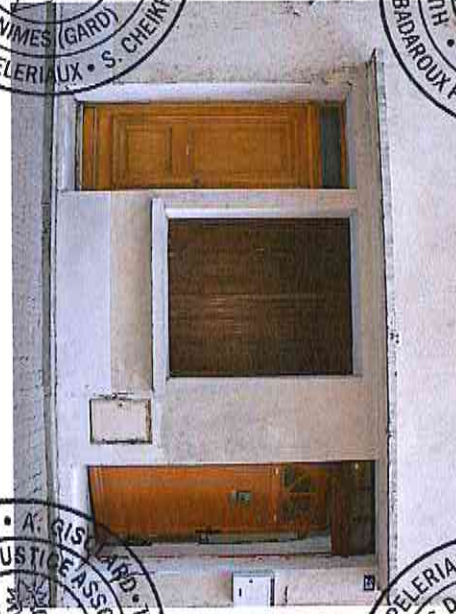
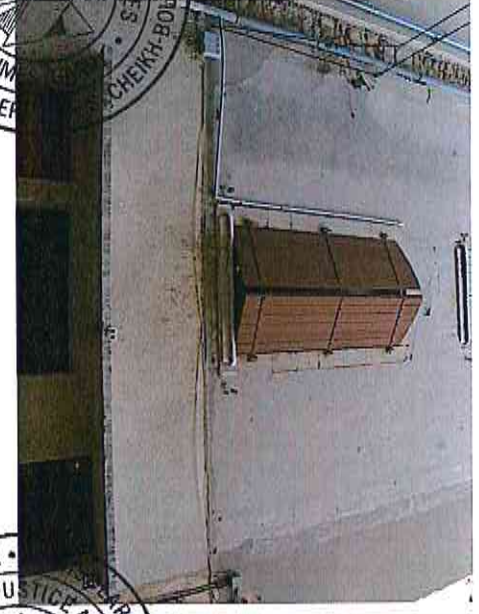
FACADE

L'enduit de façade est ancien, vétuste, en mauvais état. La façade présente des délitements, fissurations au niveau des appuis de fenêtre notamment. Des morceaux d'enduit, sur le côté gauche de la façade, sont tombés, en-dessous la pierre est apparente.

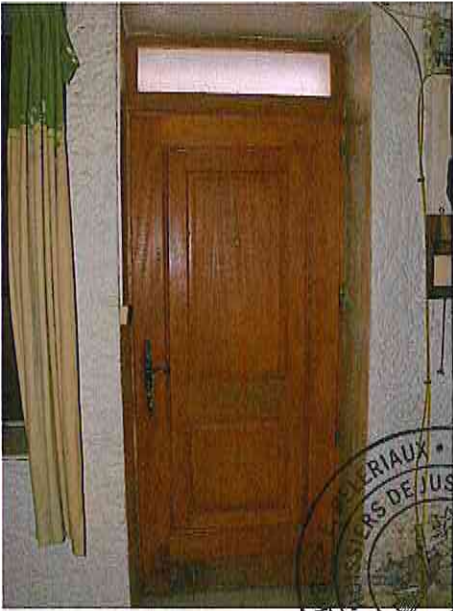
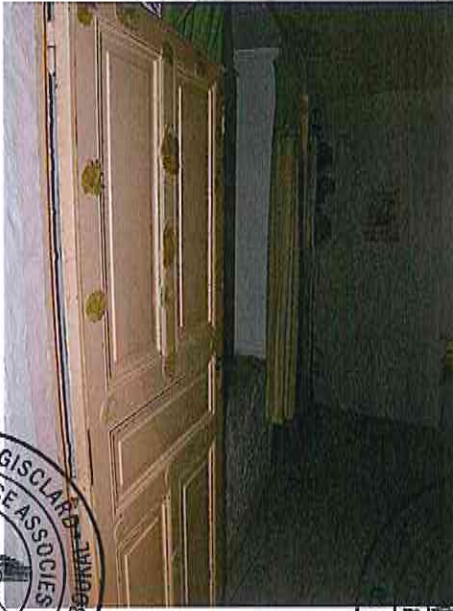
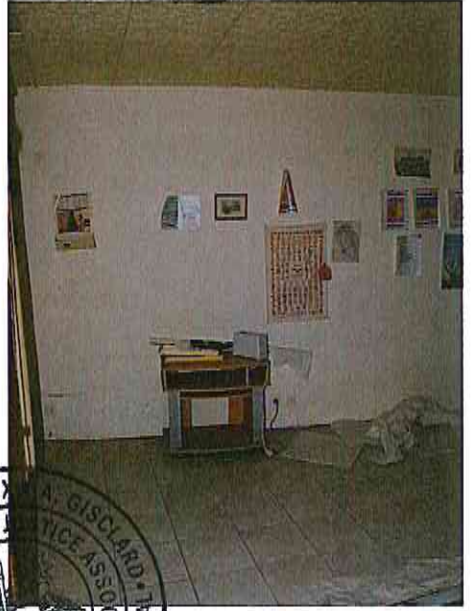
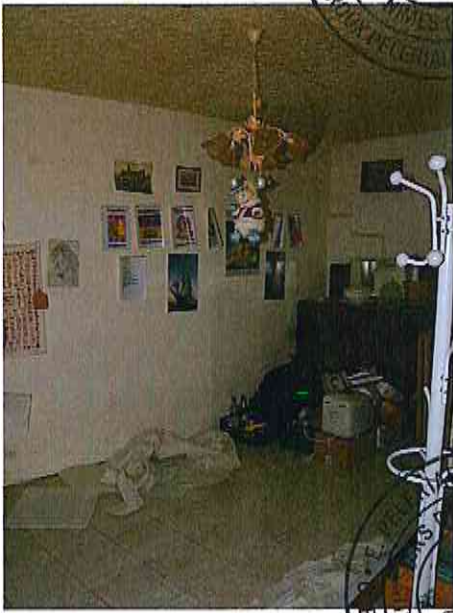
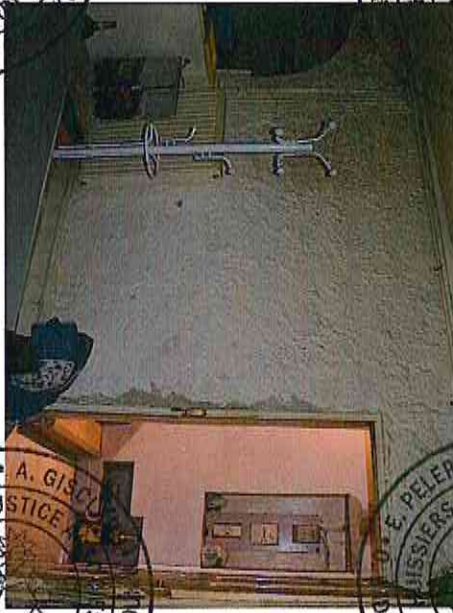
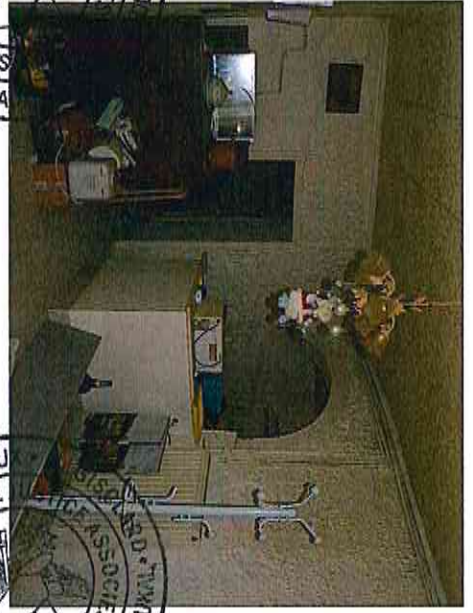
LOGEMENT

Le studio se compose d'une pièce principale. Très forte humidité dans la pièce, air vicié.

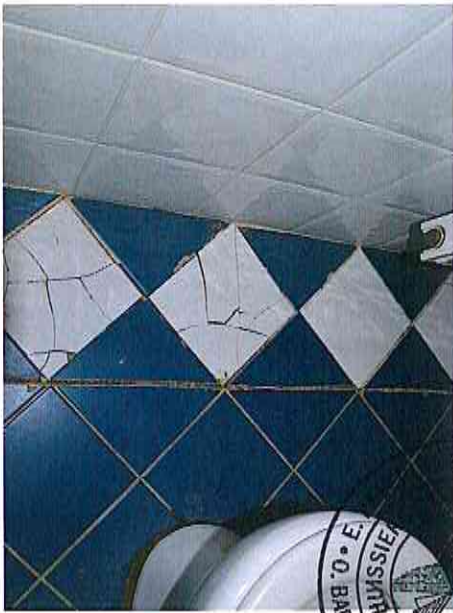
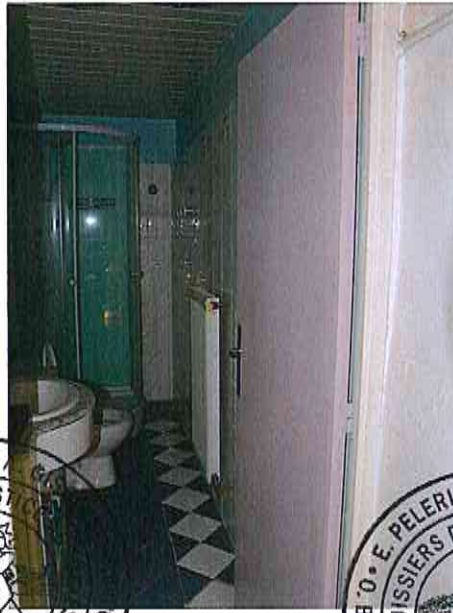
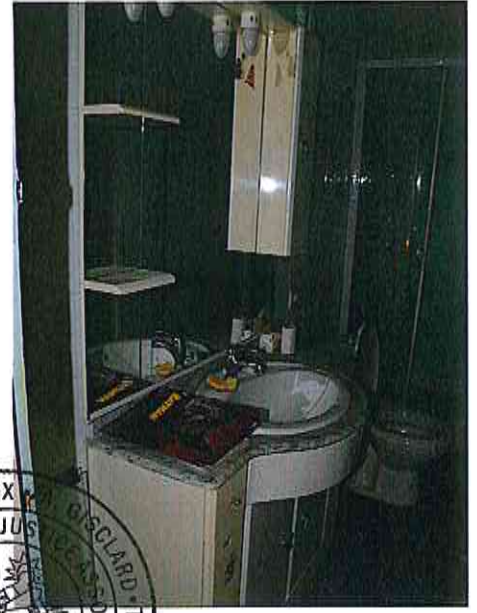
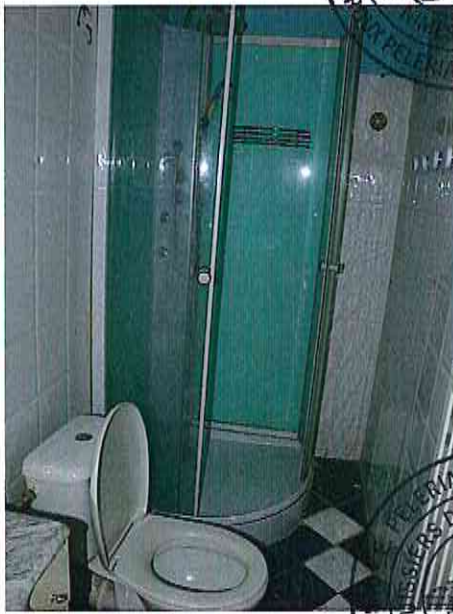
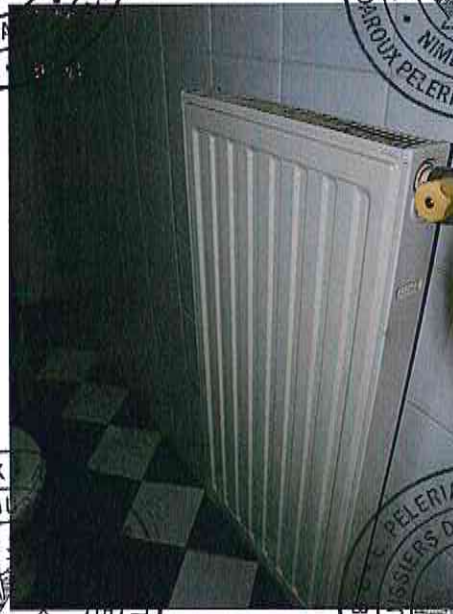
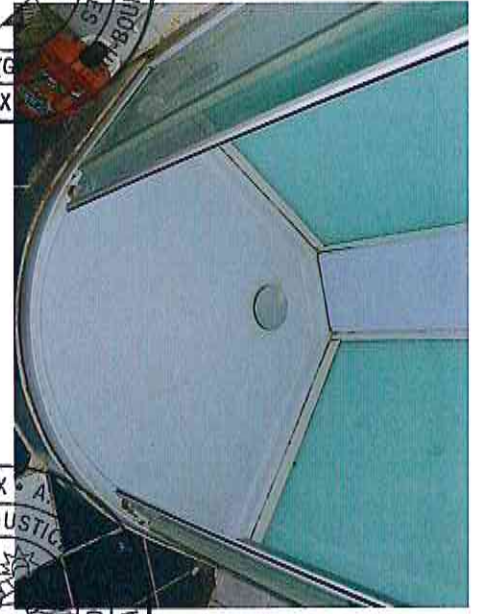
FICHER 6
SALLE D'EAU
1ER ETAGE

- Un grand miroir
- Un WC avec chasse d'eau, dossier, double abattant
- Une cabine de douche avec porte coulissante, robinetterie mitigeur, douche, douchette. Grandes traces de moisissure, rouille.
- Un radiateur à eau, ancien
- Présence d'une grille de ventilation à droite de la douche

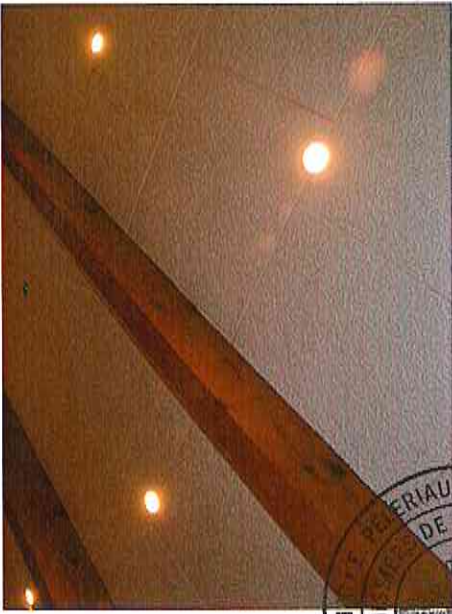
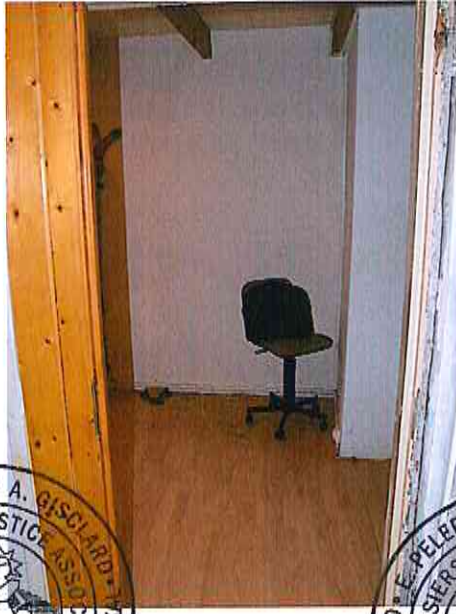
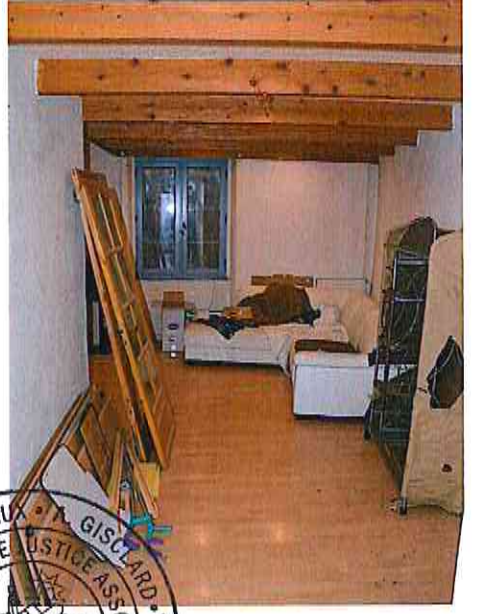
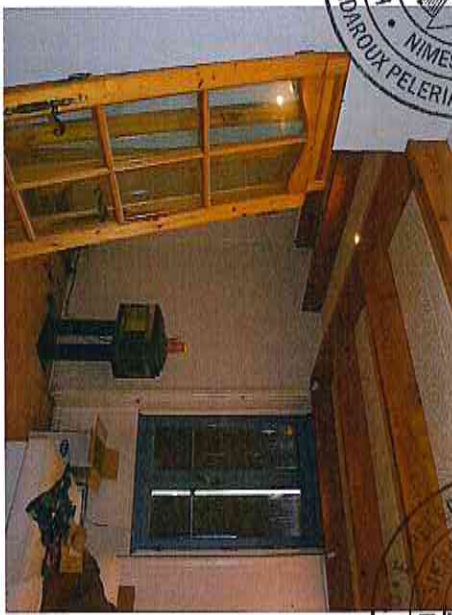
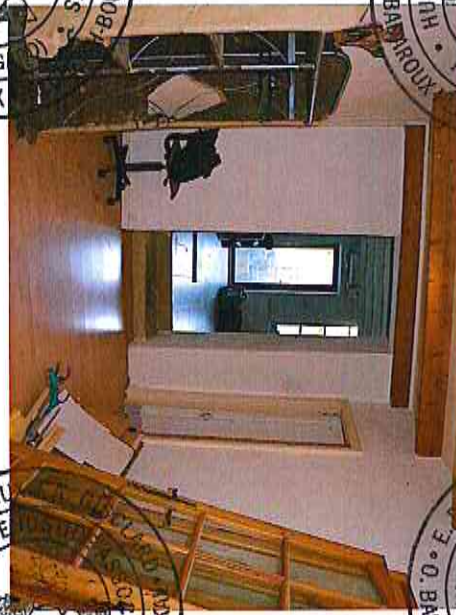
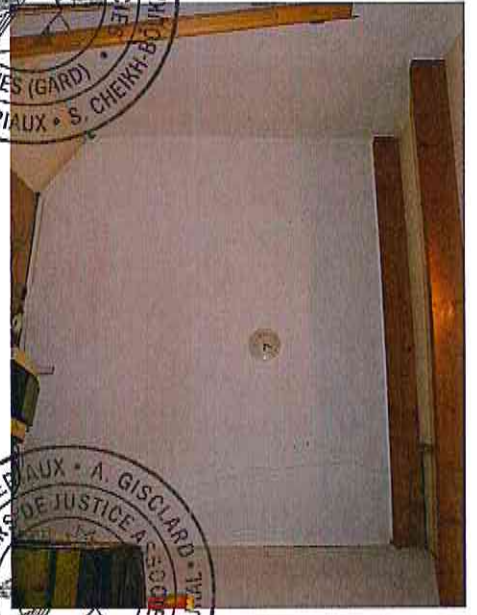
PIECE A VIVRE

Pas de **porte** de séparation. Les portes ont été démontées et reposent contre les murs. Il y a un lot de portes, châssis bois, simple vitrage avec poignées métal rustiques. La pièce a commencé à être rénovée mais les travaux ne sont pas terminés, elle est vétuste.

A noter une fissuration importante dans le fond de la pièce à vivre à gauche de la fenêtre, côté rue Joliot Curie.
