Dossier : 106415

## Procès-verbal Descriptif

Sur le territoire de la commune de VALLIGUIERES (Gard) une maison d'habitation avec terrain attenant figurant au cadastre section B n° 1108 lieudit 869 chemin d'Espérières 30210 VALLIGUIERES pour une surface de 12 a.

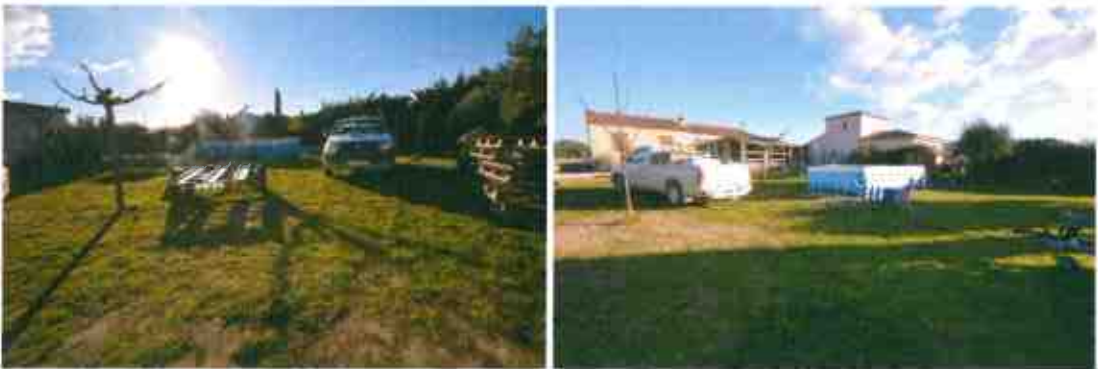
**Jardin :**

Il est arboré, clôture végétale, olivier.

Côté sud, au sol, de l'herbe. La partie sud sert également à garer les véhicules. A cet endroit est stocké le bois.

Une piscine hors sol.

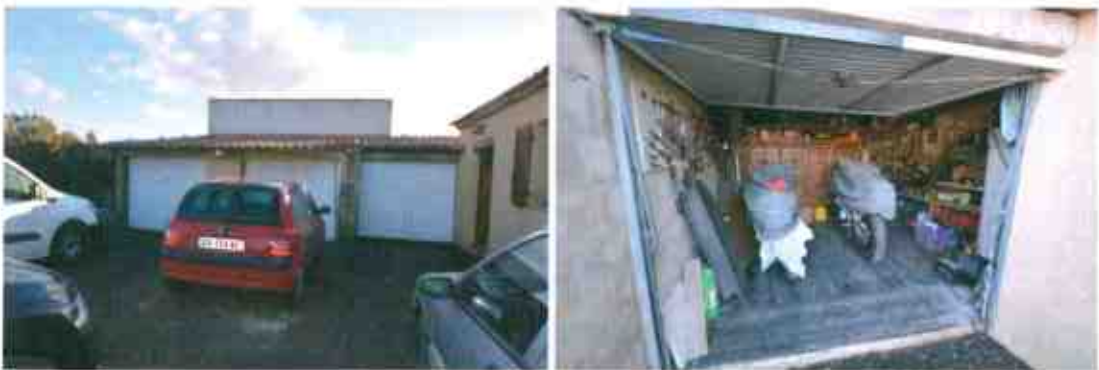
### Garage

Trois portes de garage à bascule, état d'usage pour emplacement de deux véhicules. Le troisième garage est plus petit (à côté de la porte d'entrée) et permet le stockage de moto.

**Sol :** dalle en béton

**Mur :** en agglo, non enduit.

**Plafond :** poutres bois, non isolé. Eclairage par néon.

A l'intérieur des garages, un cumulus et un adoucisseur d'eau en état de fonctionnement.

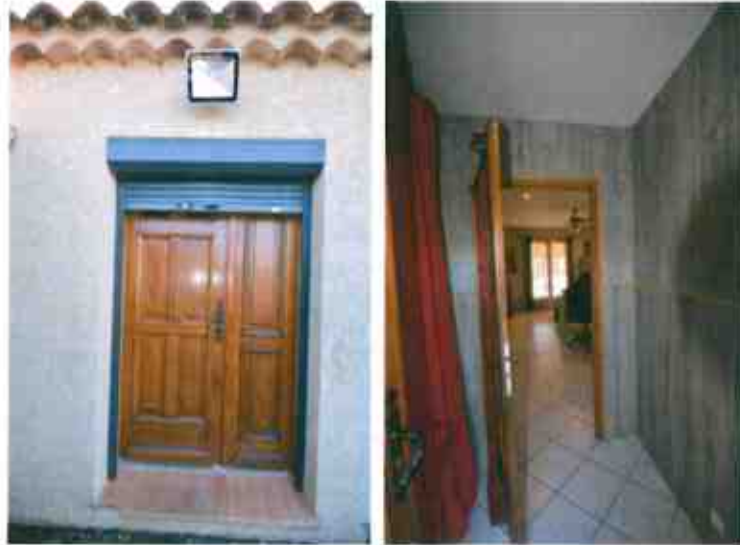
### Porte d'entrée

Elle est située côté nord.

En bois, châssis semi fixe, poignée métal, état d'usage.

A l'extérieur, un volet roulant en alu à manivelle qui fonctionne, état d'usage. Une sonnette.

Au-dessus de la porte, en façade, un spot.

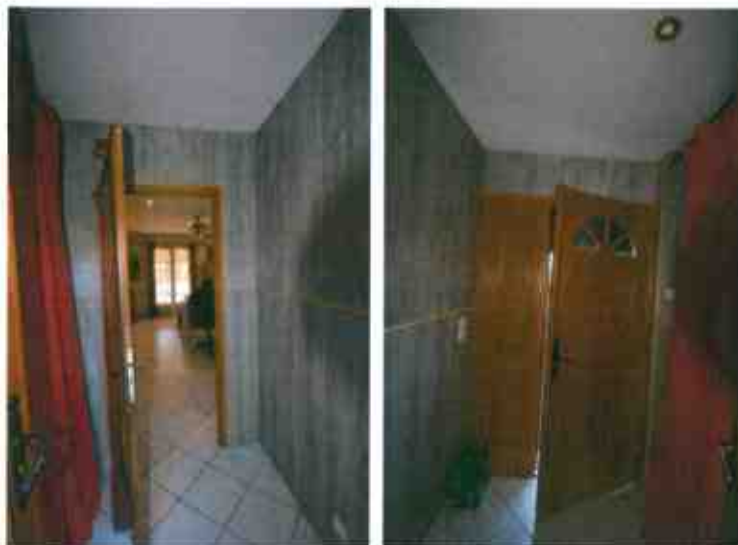
### Sas d'entrée

Sol : carrelage, bon état.

Murs : placage bois, bon état.

Plafond : blanc, bon état. Un spot halogène.

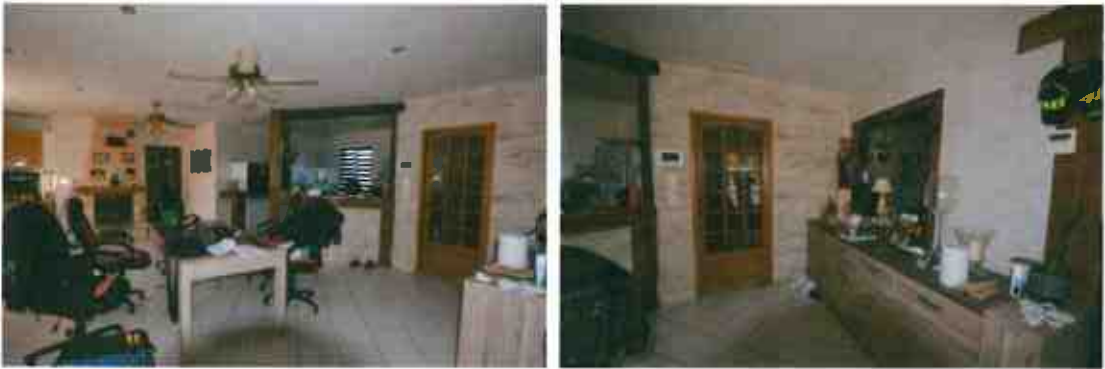
### **Pièce à vivre**

Une porte : en bois, petits carreaux, état d'usage, donne accès à la pièce à vivre.

Au-dessus de la porte d'accès, une grille, bouche pour la climatisation gainable.

Sol : carrelage, bon état.

Murs : parement en pierre et peinture sur placo et panneaux en PVC, état d'usage.

Plafond : blanc, avec spot halogène. Deux grands ventilateurs avec luminaires.

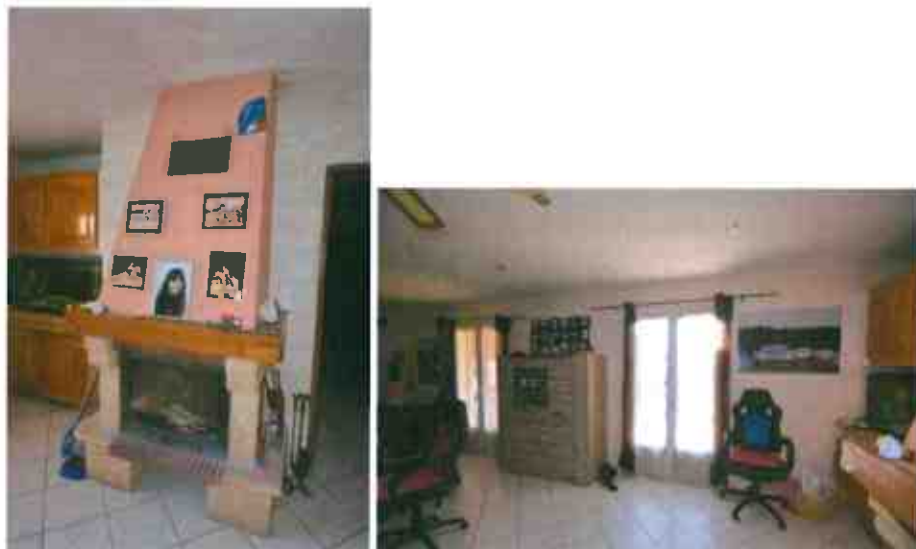
Dans cette pièce une cheminée type René Brisach avec insert, en état de fonctionnement.

La pièce est ajourée par deux portes-fenêtres, deux vantaux, châssis PVC blanc, double vitrage, vitres intactes avec volets extérieurs en bois, état d'usage.

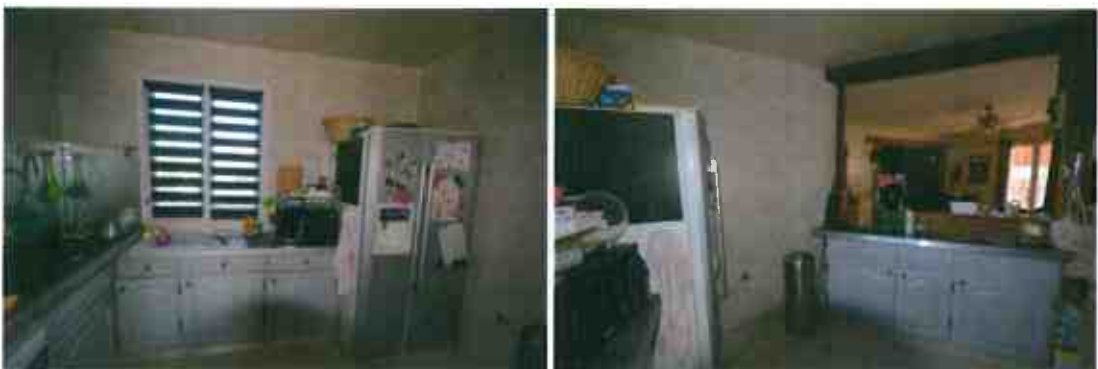
### Cuisine

Ouverte sur la pièce à vivre. Un comptoir de séparation avec parement en pierre, poutres bois.

Sol : carrelage, bon état.

Murs : placage en PVC, bon état.

Plafond : lambris PVC avec deux luminaires.

La pièce est ajourée par une fenêtre, côté nord, deux vantaux, châssis PVC blanc, double vitrage, vitres intactes avec volets extérieurs en bois, état d'usage.

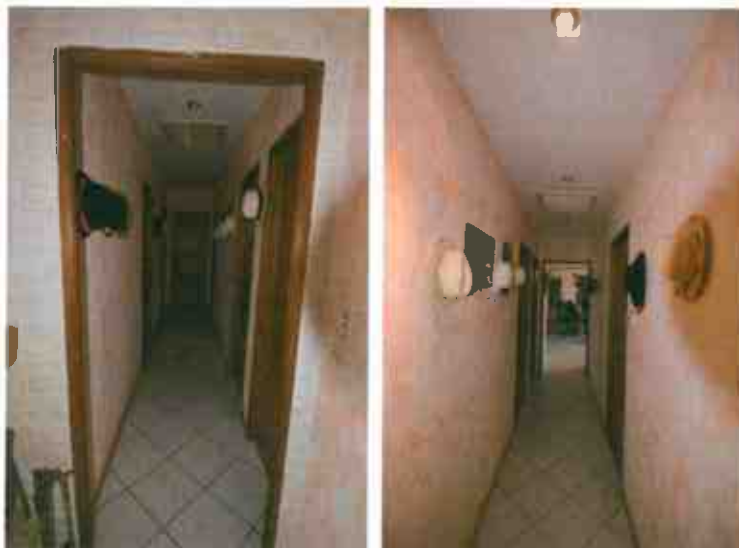
### Couloir vers chambres et sanitaires

Sol : carrelage, bon état

Plinthes : en bois, bon état

Murs : peinture sur placo, état d'usage

Plafond : blanc, état d'usage. Trois spots halogènes, une bouche pour la climatisation gainable.

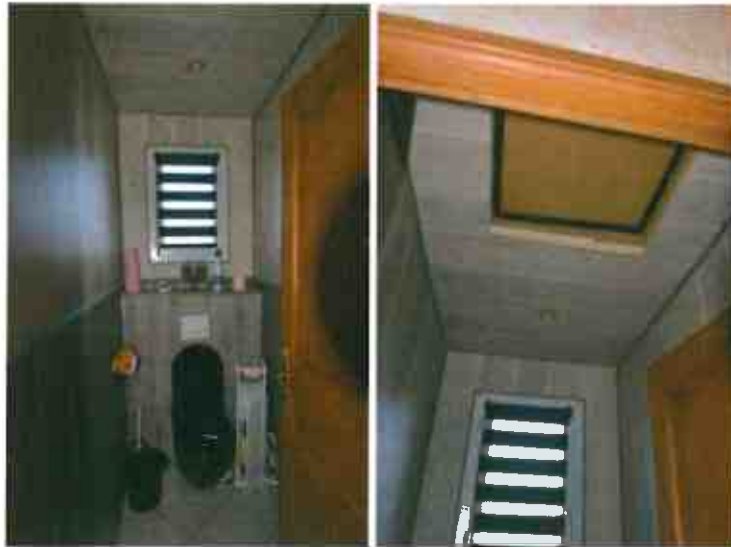
### WC indépendant au fond du couloir

Porte : en bois, poignée rustique, état d'usage.

Sol : carrelage, bon état

Murs : lambris PVC, bon état

Plafond : lambris PVC, bon état. Un spot halogène, une trappe d'accès aux combles.

Un WC suspendu, bon état.

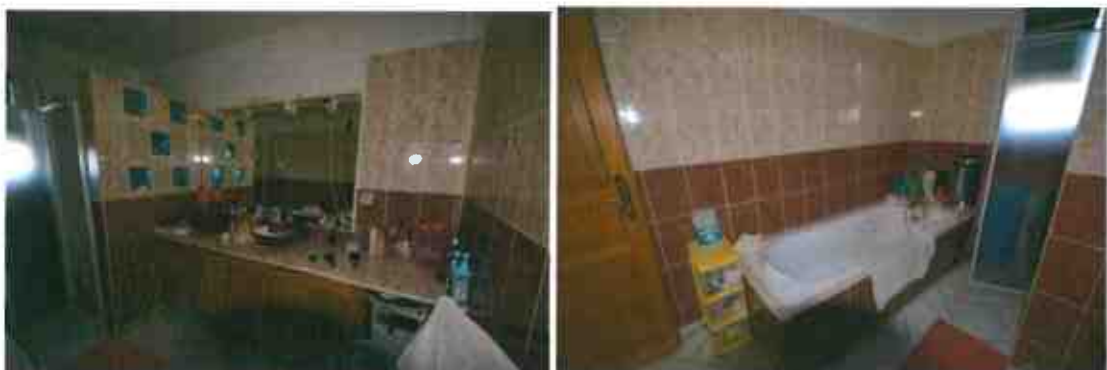
#### Salle de bains exposée côté nord

Porte : en bois, poignée rustique, cassée.

Sol : carrelage, bon état

Murs : faïencés jusqu'à 2 m 10 de hauteur, bon état. Au-dessus, peinture blanche, bon état

Plafond : blanc, bon état. Trois spots halogènes, une VMC.

La pièce est ajourée par une fenêtre côté nord, châssis PVC blanc, double vitrage, vitre intacte avec verre dépoli et grille extérieure.

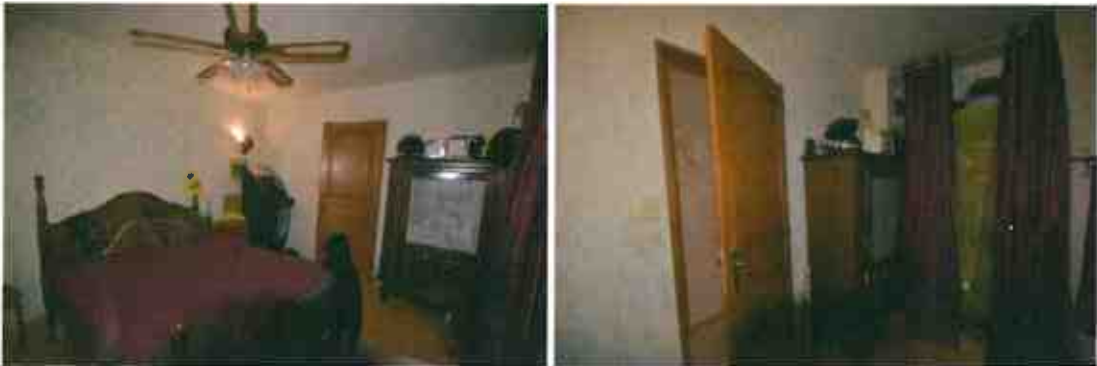
### Première chambre côté sud, 1<sup>ère</sup> porte à gauche dans le couloir

Porte : en bois, poignée rustique, bon état.

Sol : parquet, bon état

Plinthes : en bois assorties, bon état

Murs : peinture sur placo, état d'usage.

Plafond : blanc, état d'usage. Un luminaire avec ventilateur.

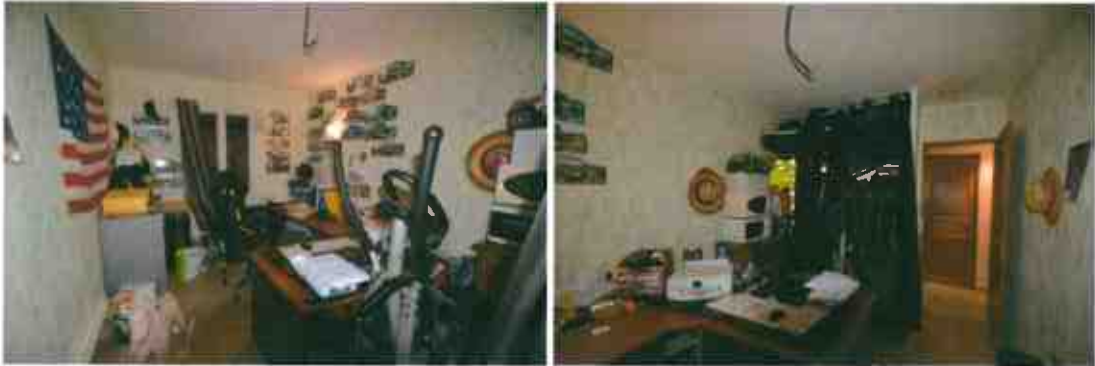
### Deuxième chambre fond de couloir côté gauche, exposée côté sud

Porte : en bois, poignée rustique, bon état.

Sol : carrelage, bon état

Murs : peinture sur placo, état d'usage.

Plafond : blanc, état d'usage. Un point lumineux avec gaine et trois fils sans douille.

Deux points lumineux en appliques côté droit en entrant.

La pièce est ajourée par une fenêtre deux vantaux, côté sud, châssis PVC blanc, double vitrage, vitres intactes avec volets extérieurs en bois, état d'usage.

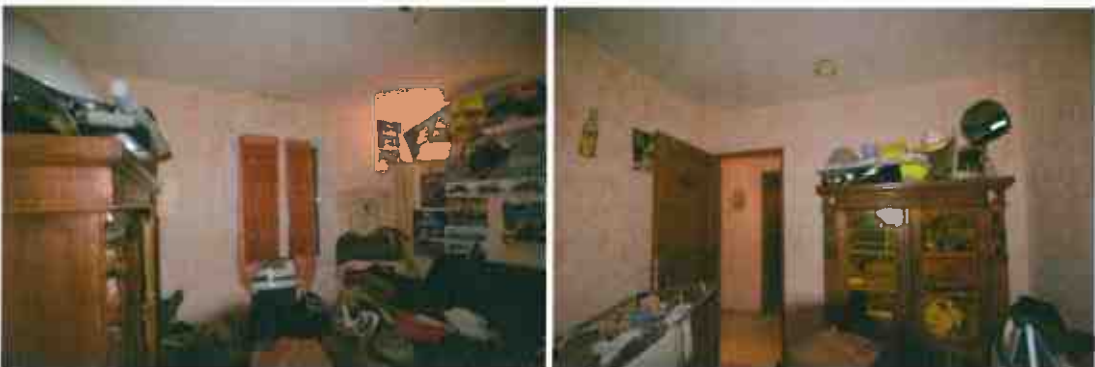
### Troisième chambre exposée côté ouest

Porte : en bois, poignée rustique, bon état.

Sol : parquet et plinthes assorties, bon état

Murs : peinture sur placo, état d'usage.

Plafond : blanc, état d'usage. Un point lumineux sans lustre avec fils.
