PROCES VERBAL DE DESCRIPTION DES LIEUX

Sur la Commune de Saint Gilles (30800), 9 rue de la Maison Romane.

Une maison d'habitation ancienne comprenant :

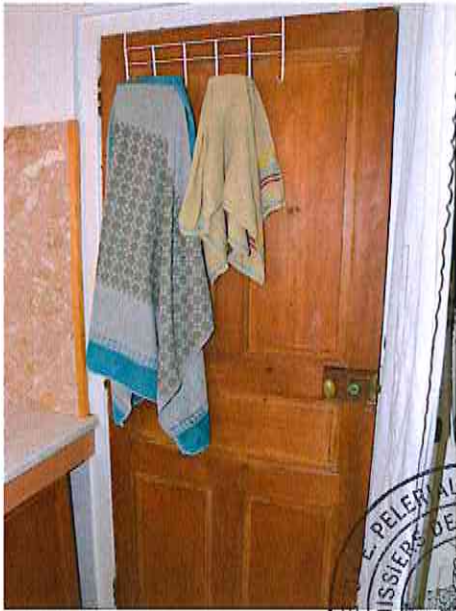
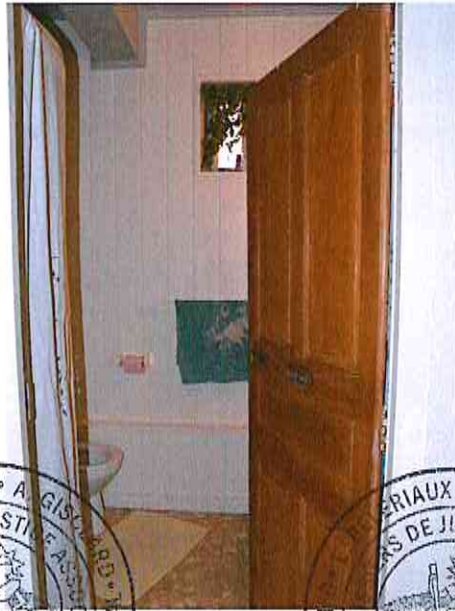
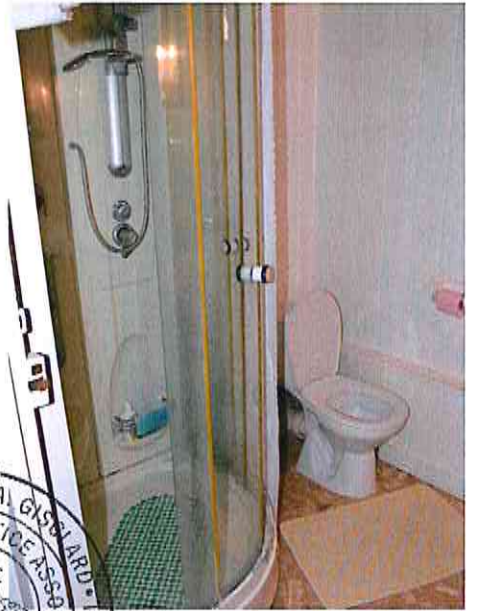
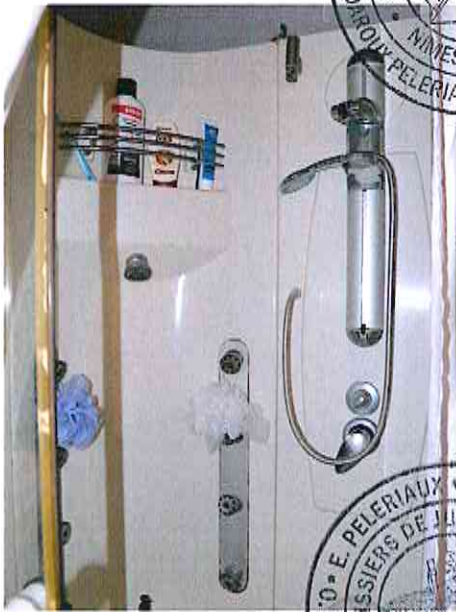
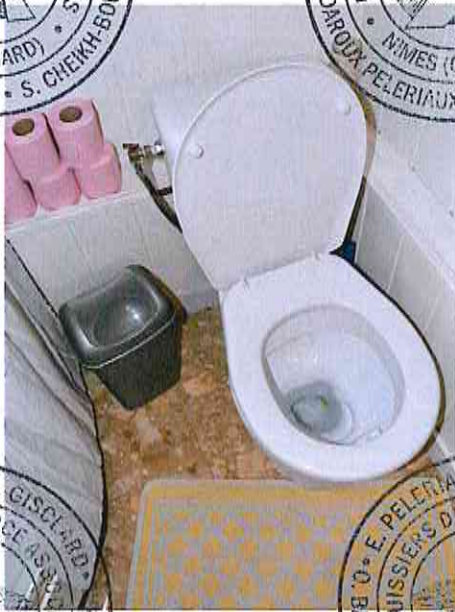
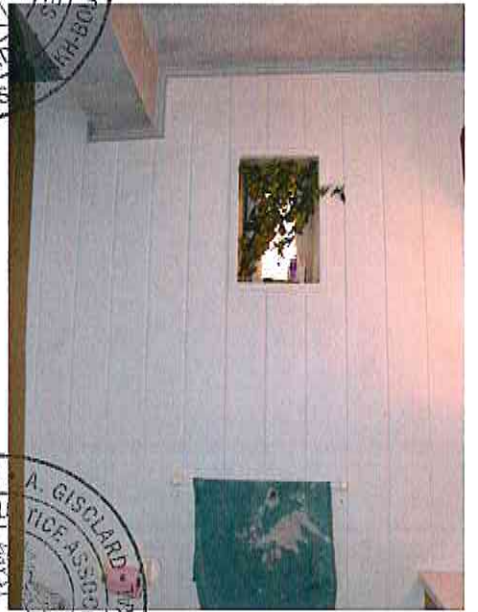
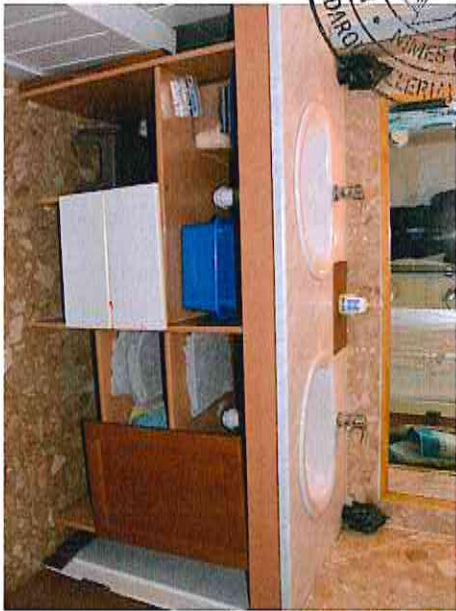
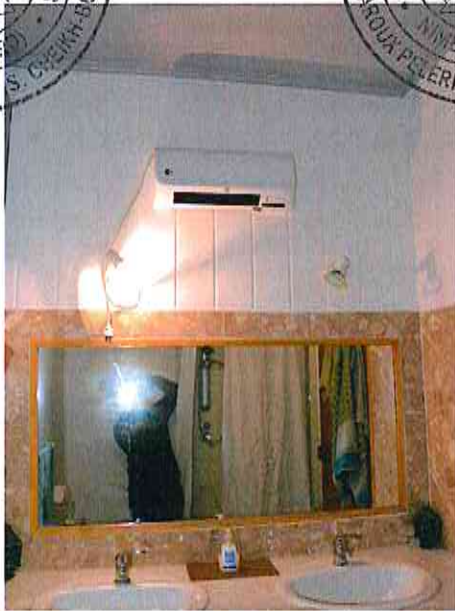
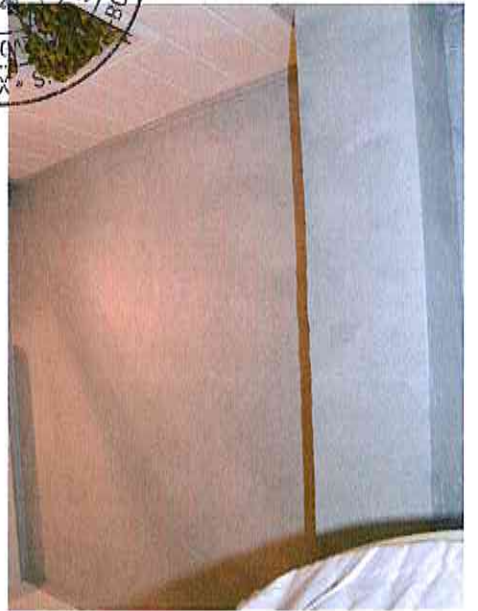
FICHER 8

SALLE D'EAU ET WC

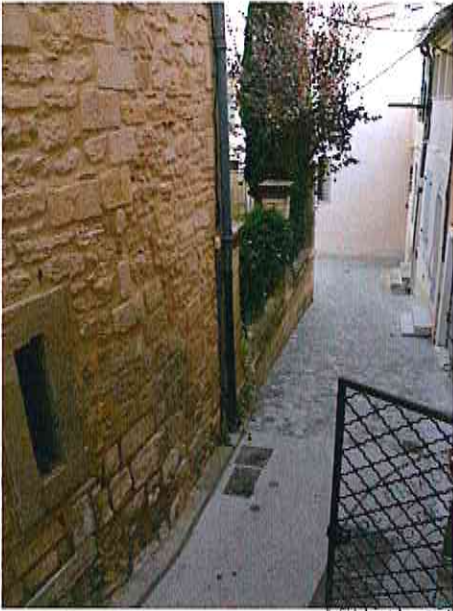
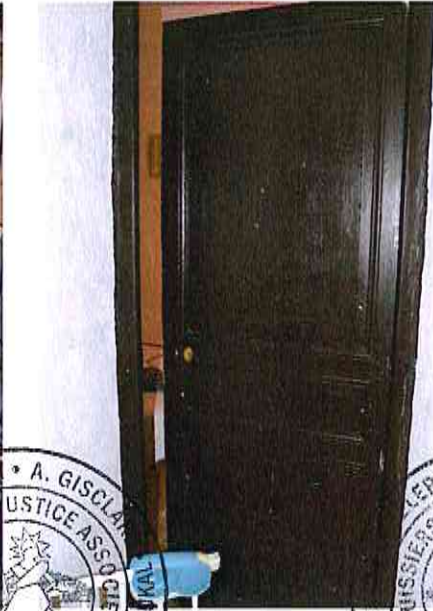
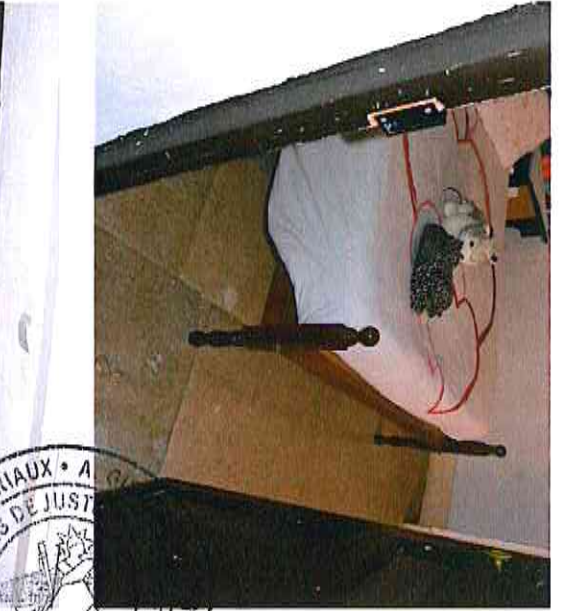
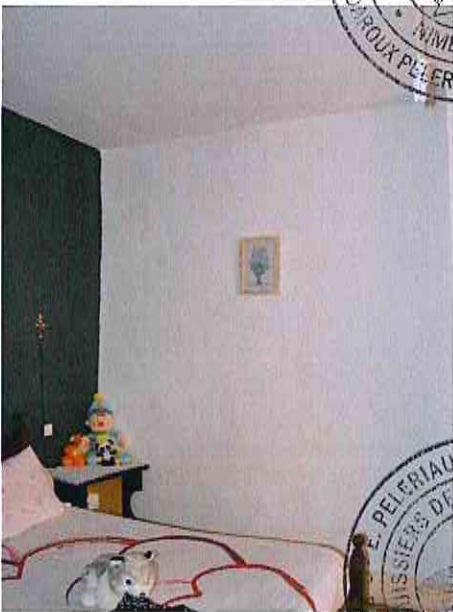
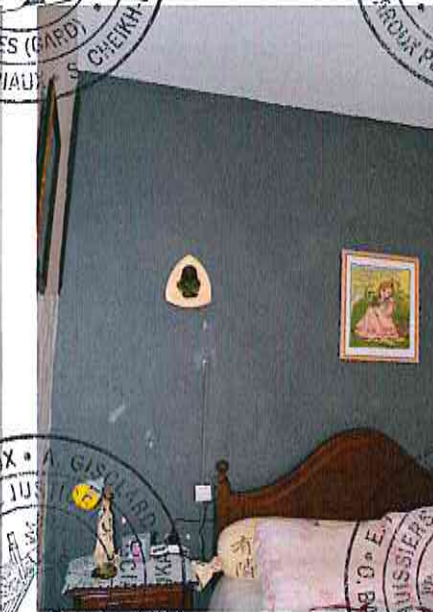
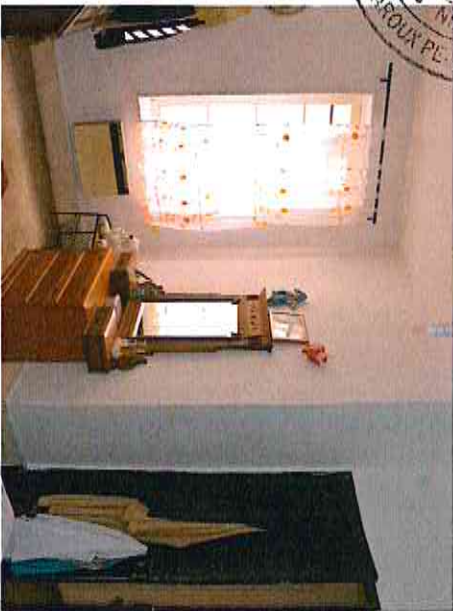
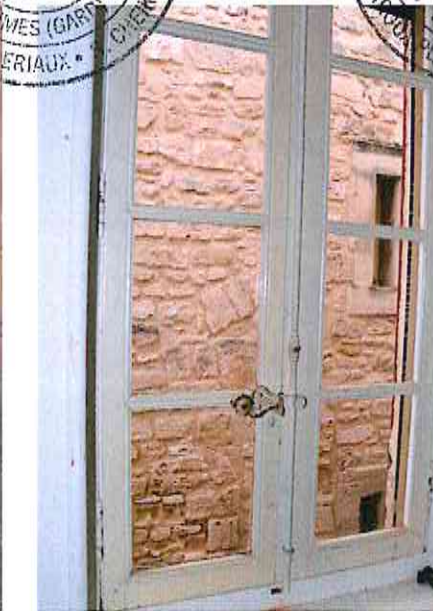
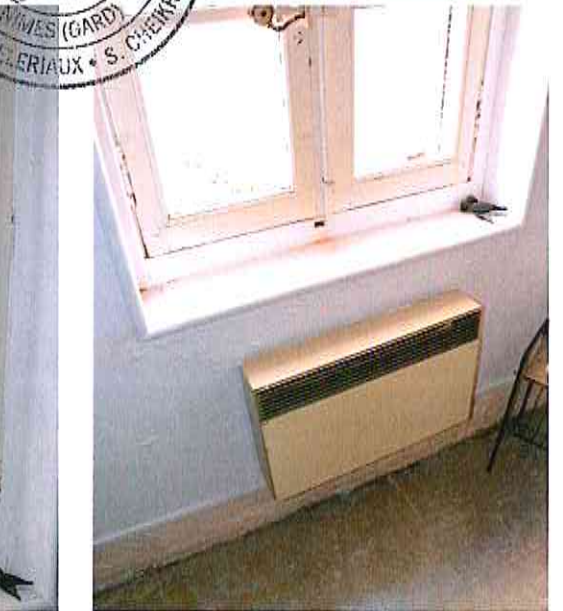
FICHER 9

CHAMBRE 1

1^{ER} ETAGE

ET VUE SUR LA RUE

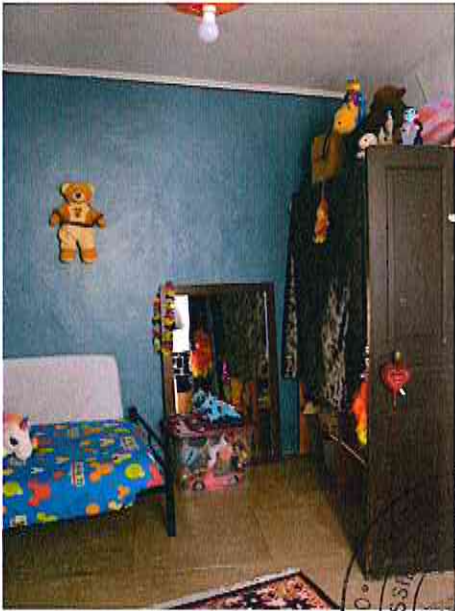
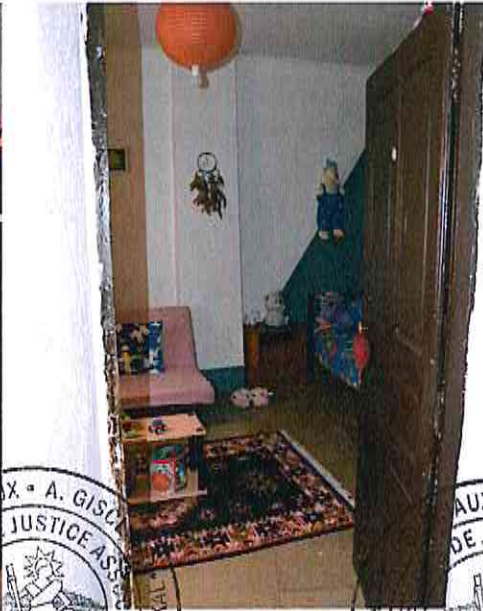
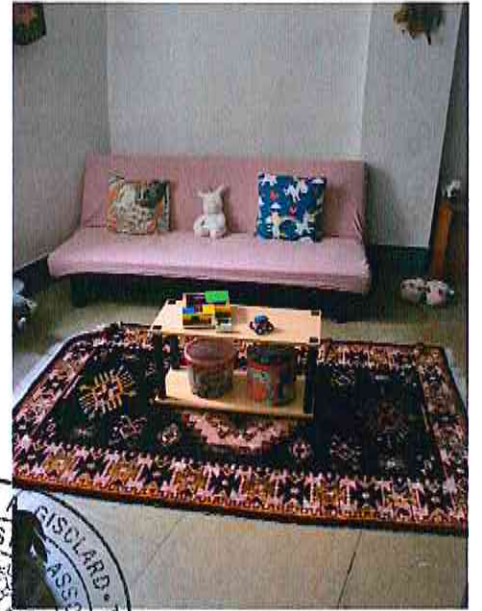
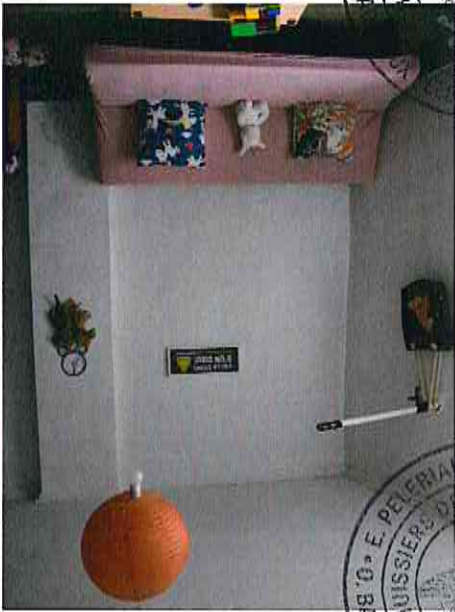
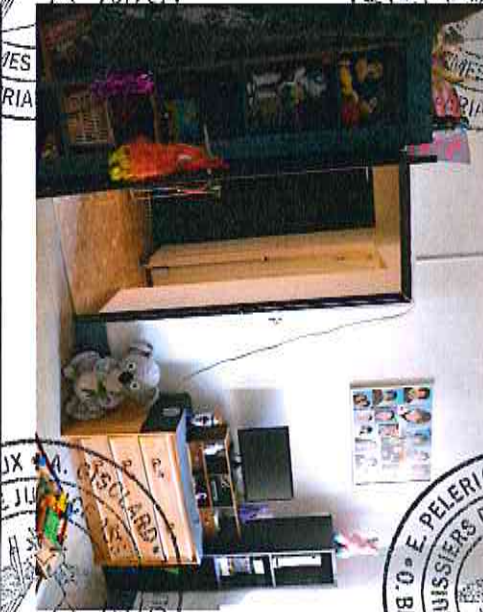
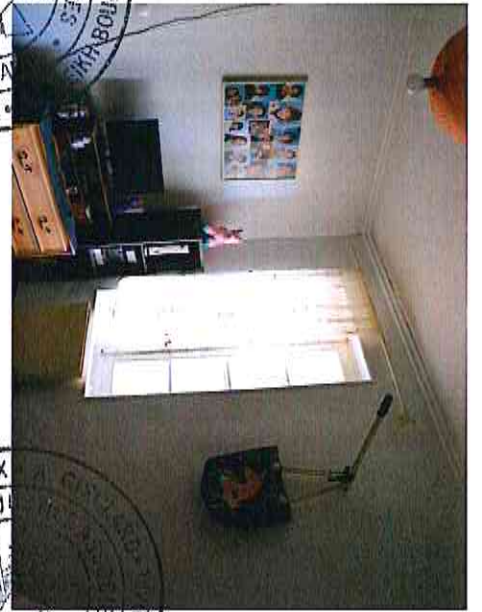
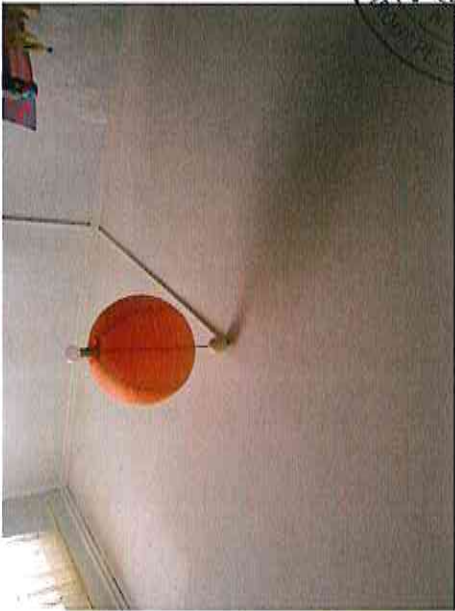
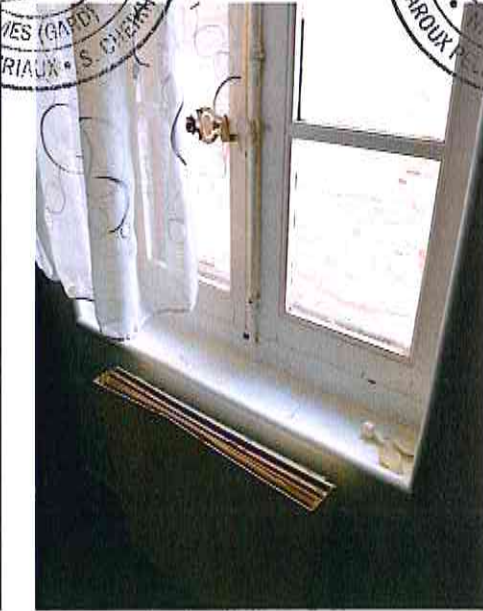
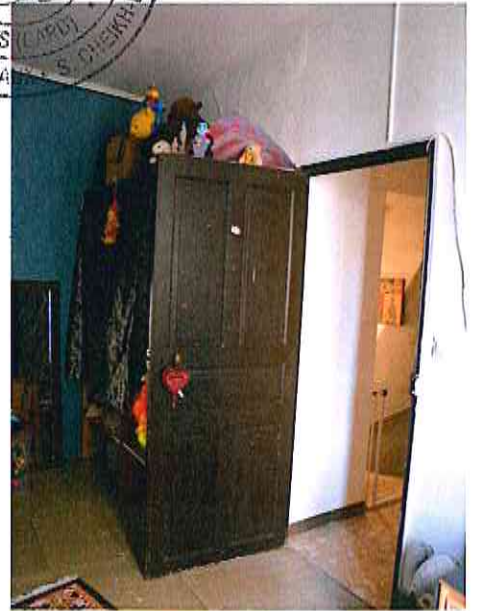
FICHER 10

CHAMBRE 2

1^{ER} ETAGE

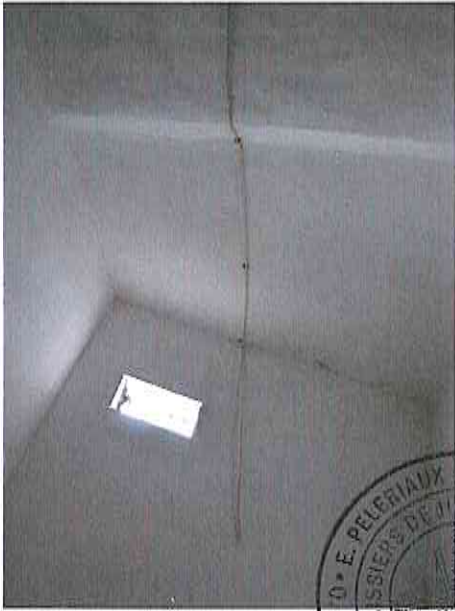
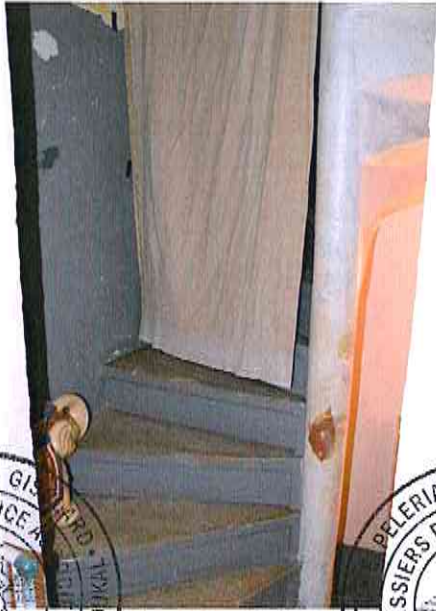
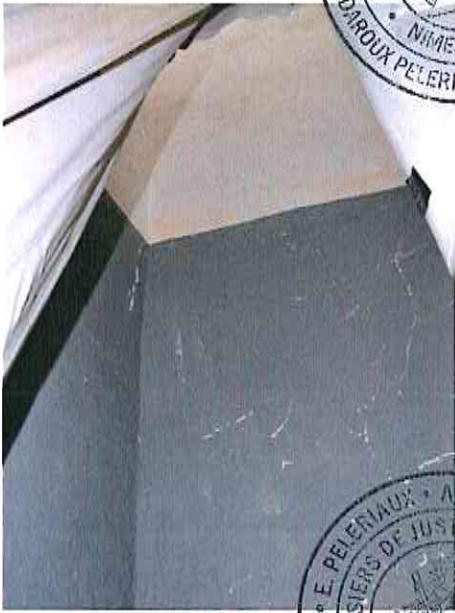
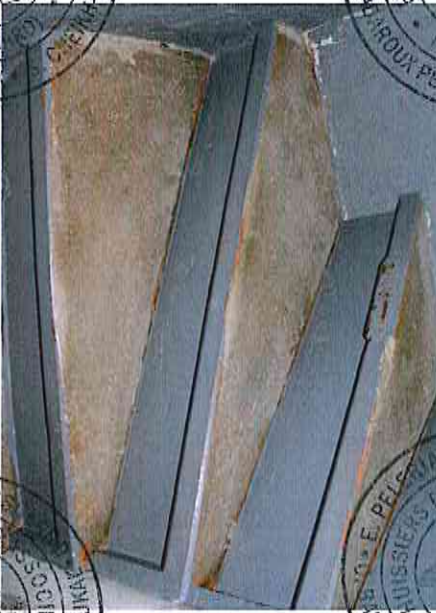
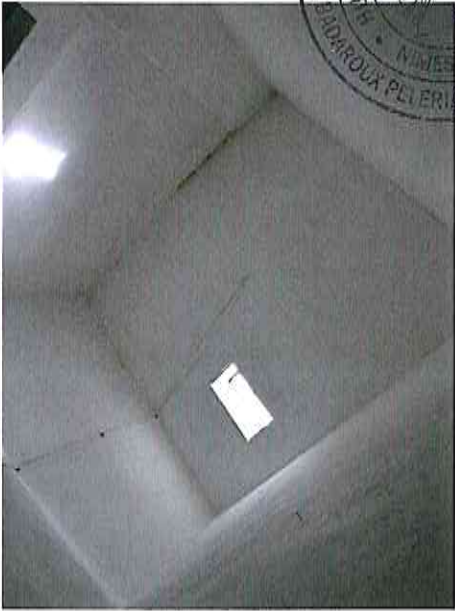
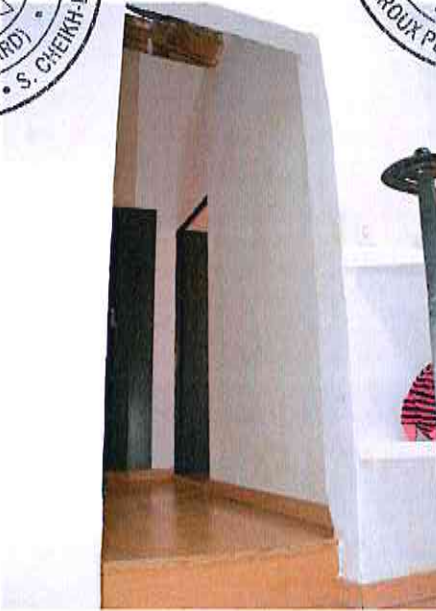
FICHER 11

CAGE D'ESCALIER

VERS LE SECOND ETAGE

ET PALIER
