**ACTE
 D'HUISSIER
 DE
 JUSTICE**

PROCES VERBAL DE DESCRIPTION DES LIEUX

Certifie m'être rendu ce jour à l'adresse du bien objet de la présente procédure saisie immobilière : 5 lotissement le Clos des Vignes, lieudit Les Prés - 30210 SERNHAC

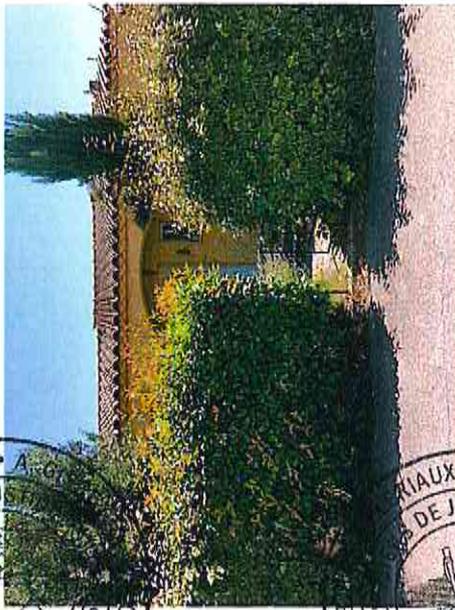
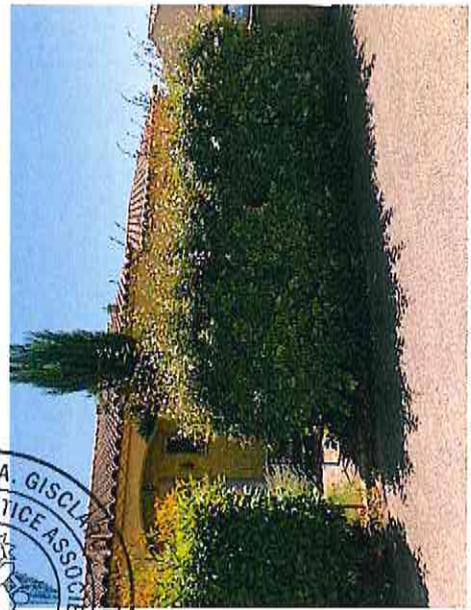
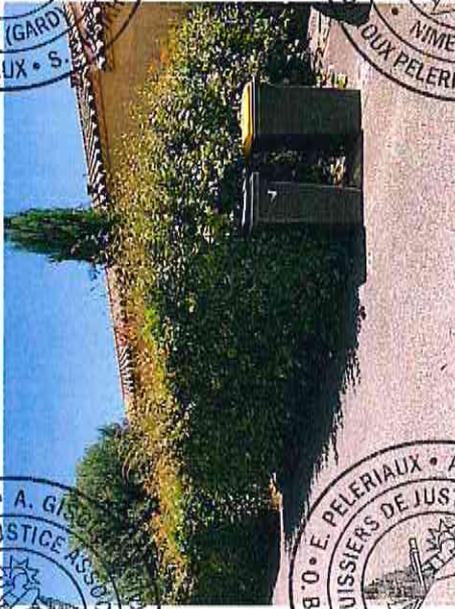
FICHER 1

CLÔTURES

MURS

PORTAIL

PORTILLON

JARDIN

FACADES

TOITURES

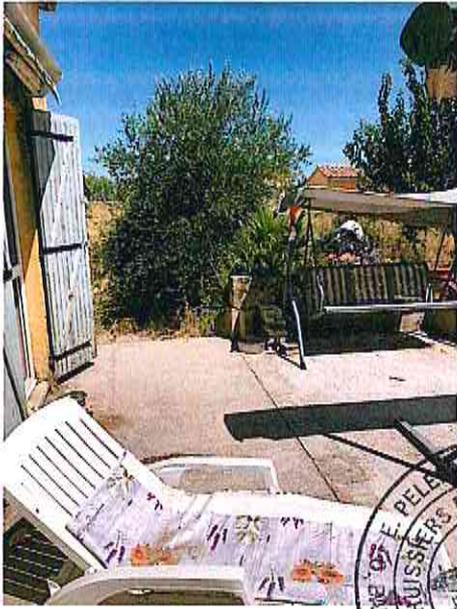
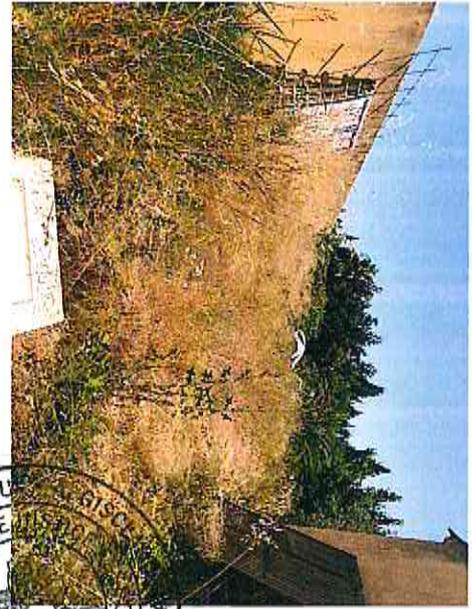
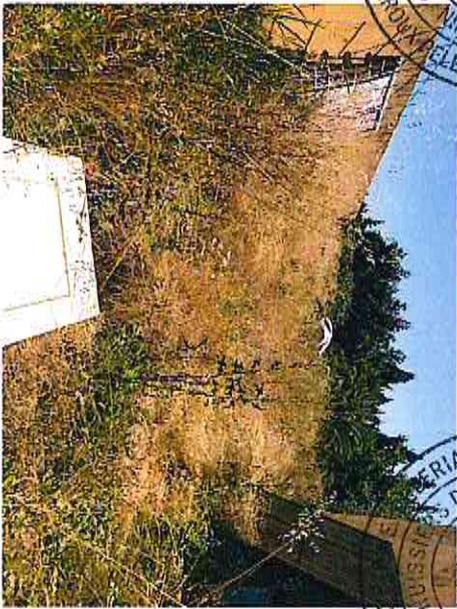
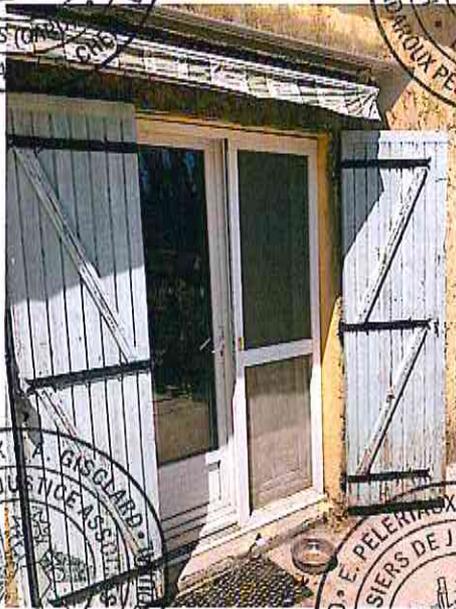
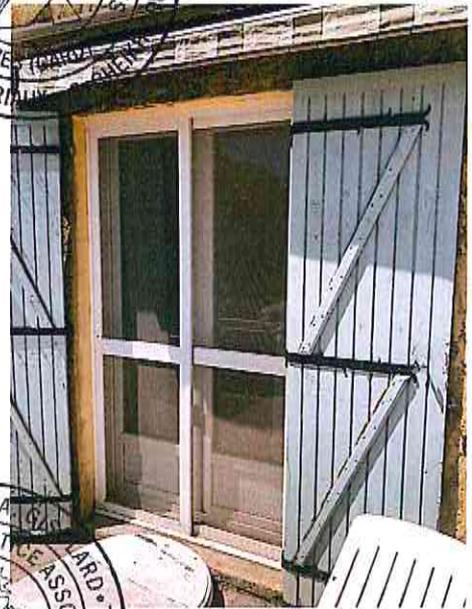
FICHER 2

FACADE TERRASSE

ET JARDIN CÔTE SUD
