PROCES VERBAL DE DESCRIPTION DES LIEUX

Certifie m'être rendu ce jour seize juillet deux mille vingt à l'adresse du bien objet de la présente procédure de saisie-immobilière 37 Impasse des Carignan 30210 FOURNES, où étant sur place, je suis accompagné de :

Sur la commune de FOURNES (30210), une parcelle de terrain, sur laquelle est édifiée une maison 4 faces, située lieudits Sous le Mourre de Montaud et les Aires Hautes, cadastrée section AR n°623 lieudit Sous le Mourre de Montaud pour 5a40ca, et section AV n°946 lieudit Les Aires Hautes pour 1a 19ca, soit une contenance totale de 6a59ca.

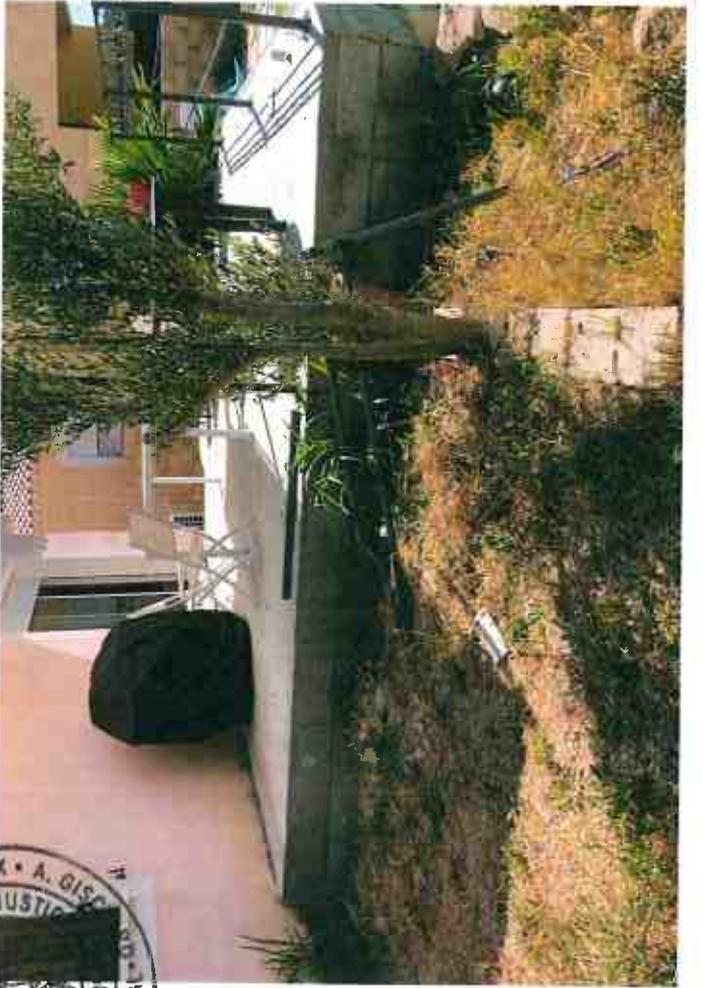
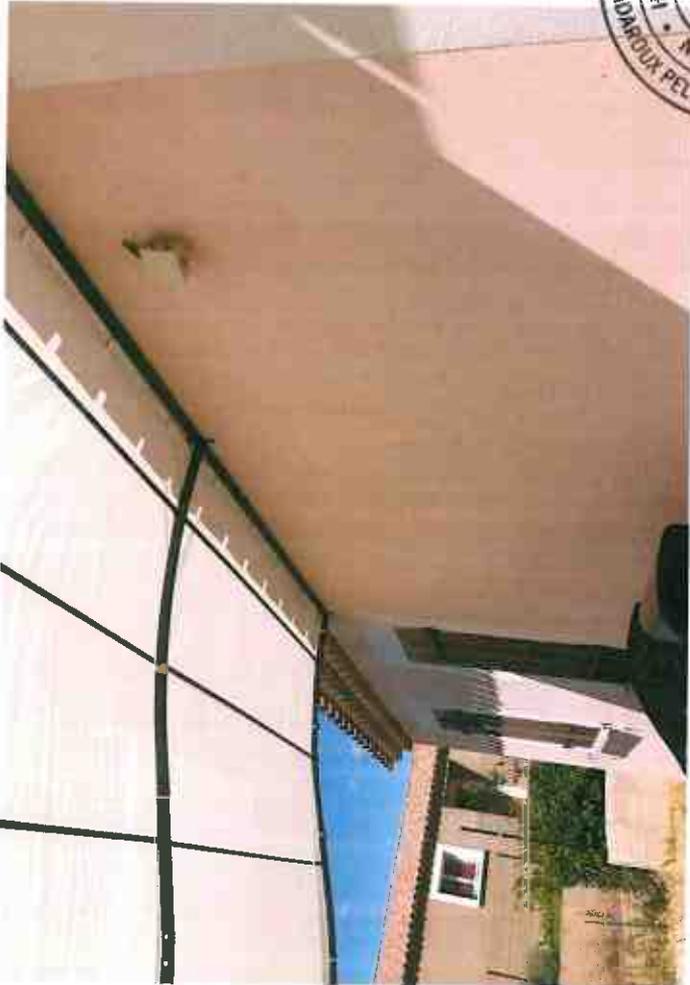
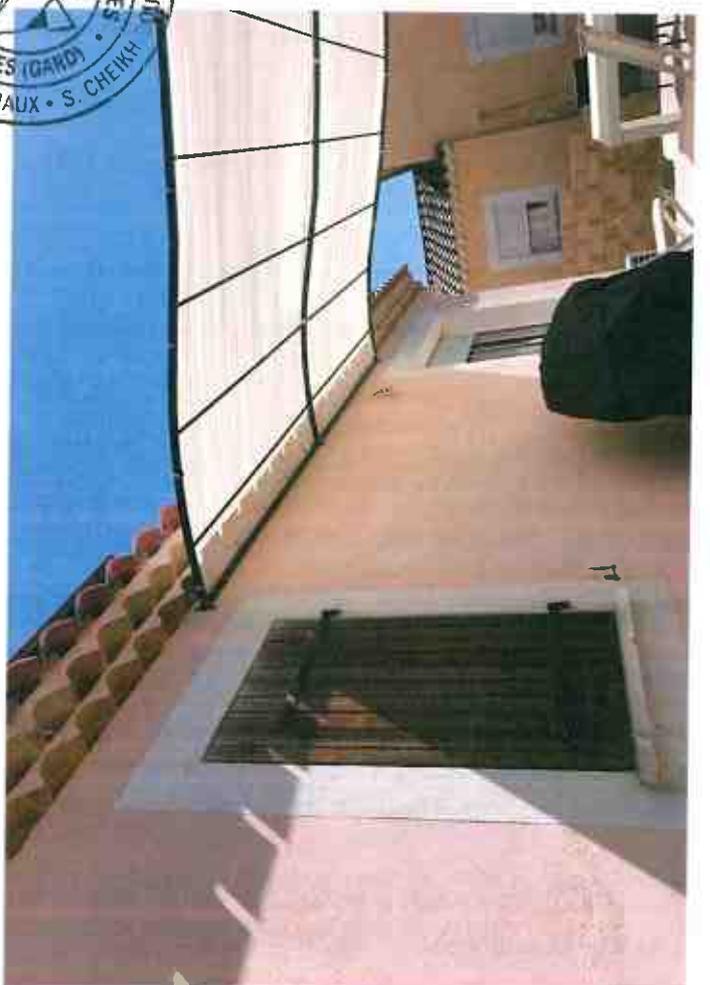
FICHER 5

Le locataire indique qu'il a procédé lui-même au rebouchage de quelques fissures au niveau de la piscine mais elle fuit encore.

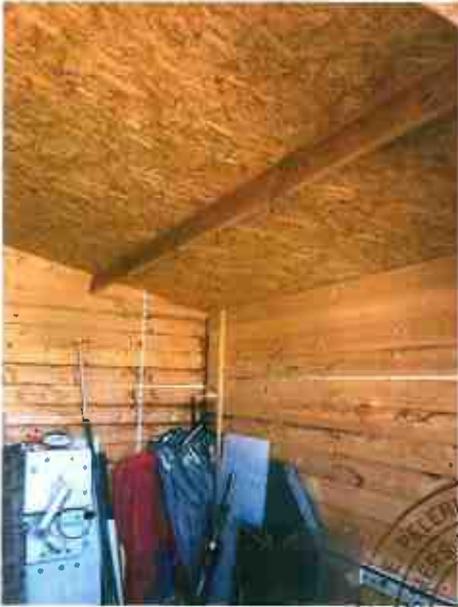
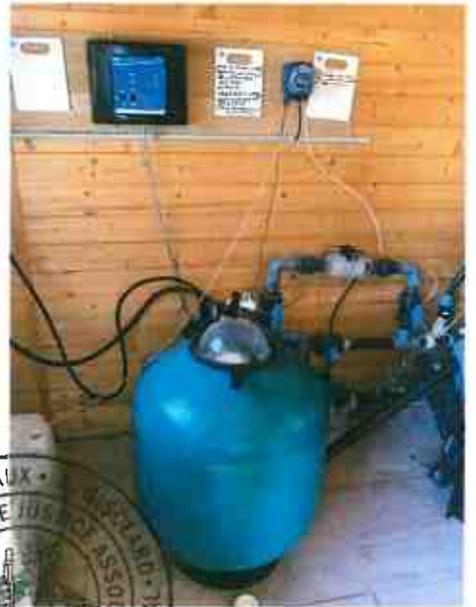
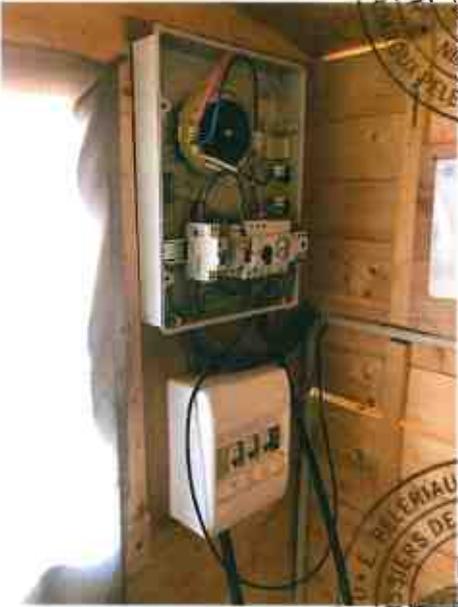
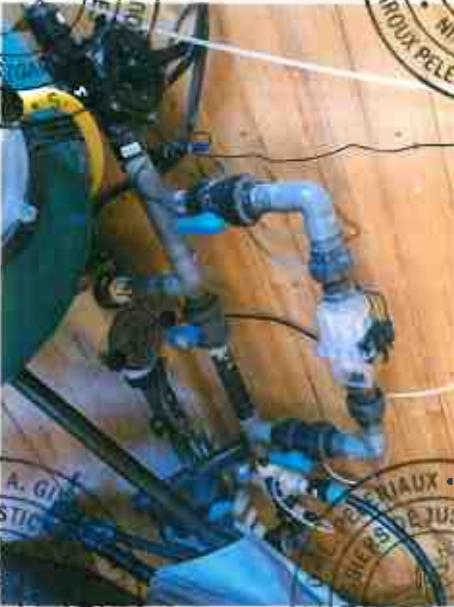
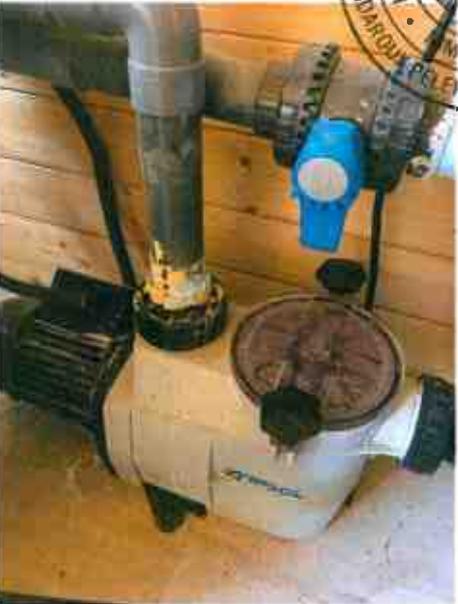
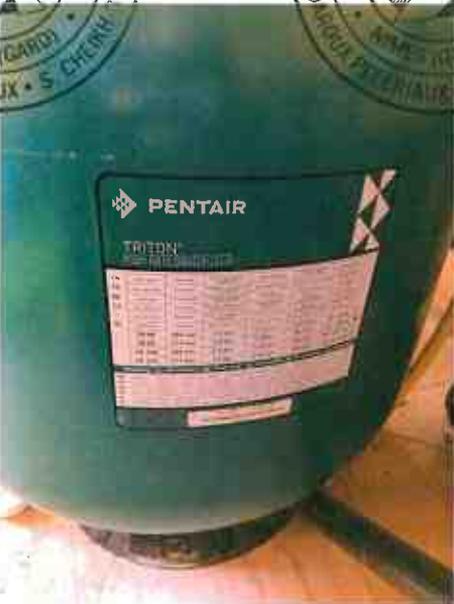
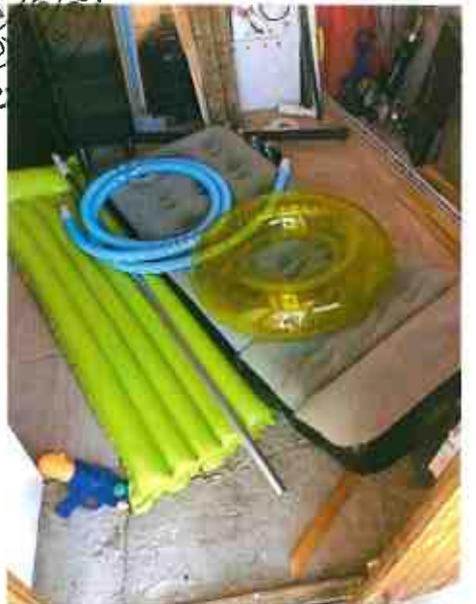
AVEC MOTEUR DE LA

PISCINE

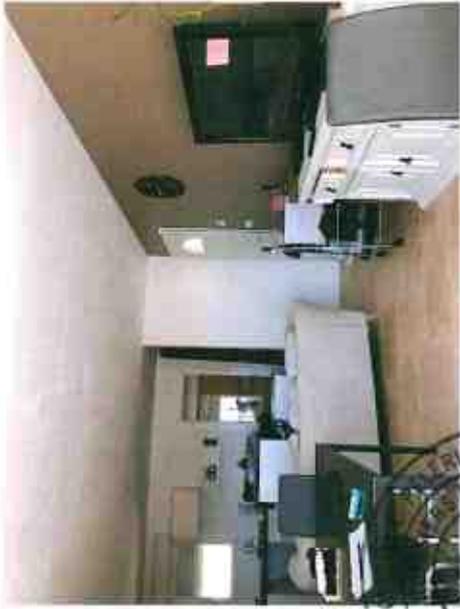
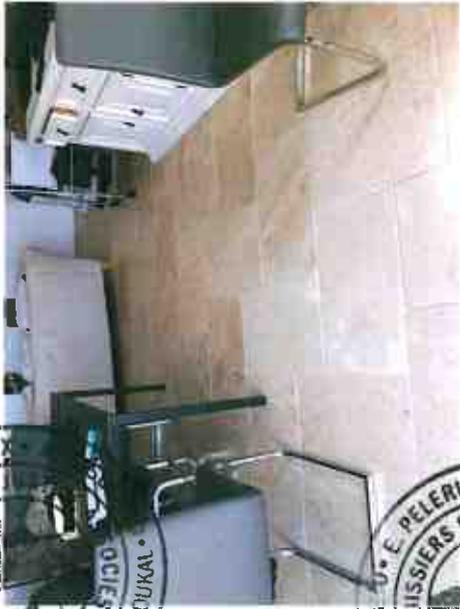
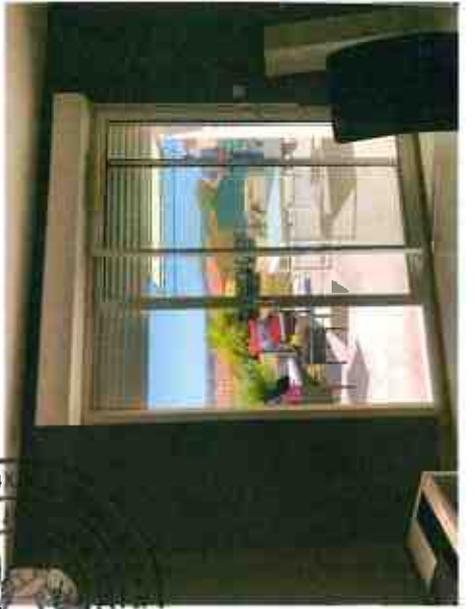
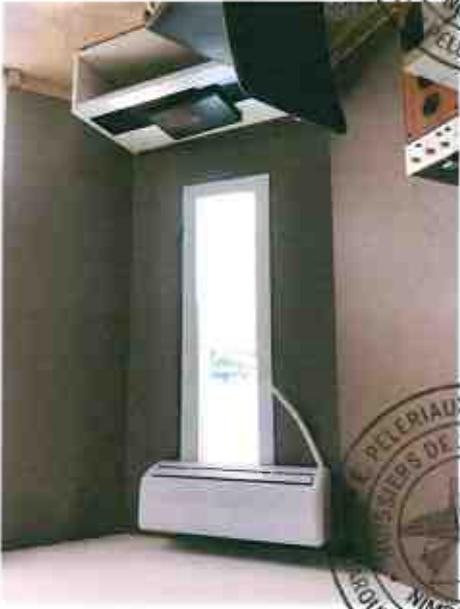
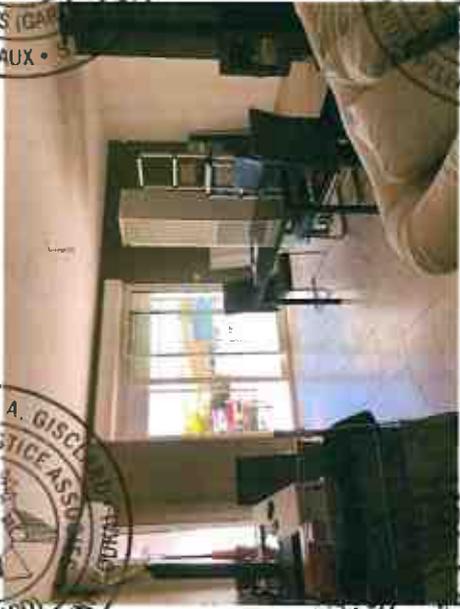
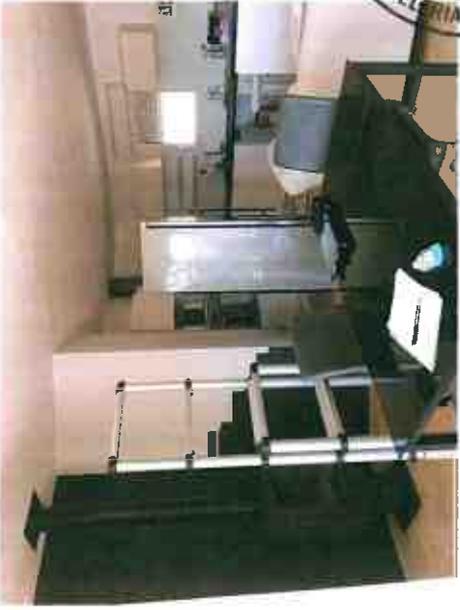
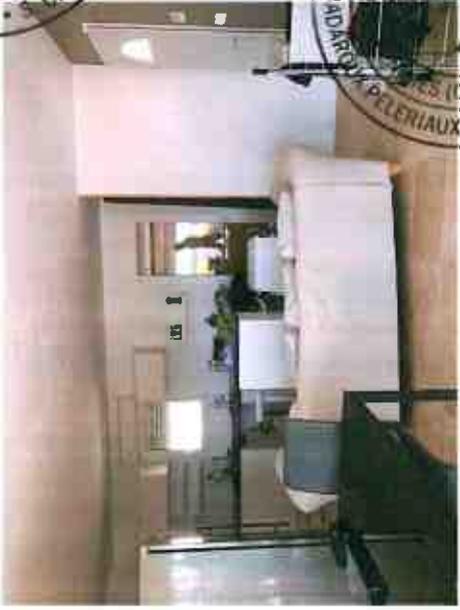
FICHER 8

PIECE A VIVRE
