## PROCES VERBAL DE DESCRIPTION DES LIEUX

Certifie m'être rendu ce jour le vingt-huit janvier deux mille vingt à l'adresse du bien objet de la présente procédure de saisie immobilière, Lieudit « Le Coucoulous et le Pigeonnier », 5045 chemin des Moulins, 30200 Saint-Gervais.

Une maison à usage d'habitation avec terrain attenant figurant au cadastre savoir :  
Section D n°819, Lieudit 5045 chemin des Moulins, surface 21 ares 92 ca.

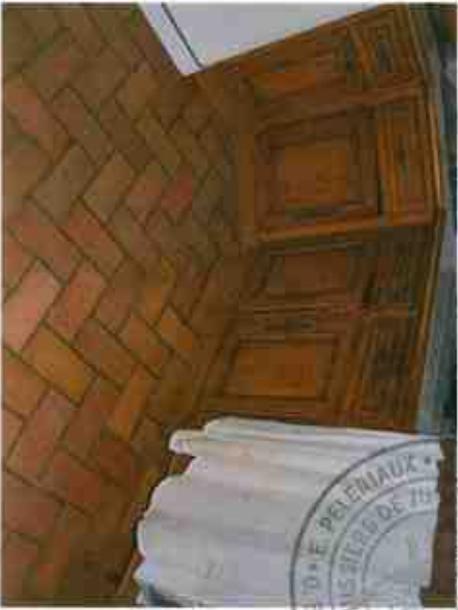
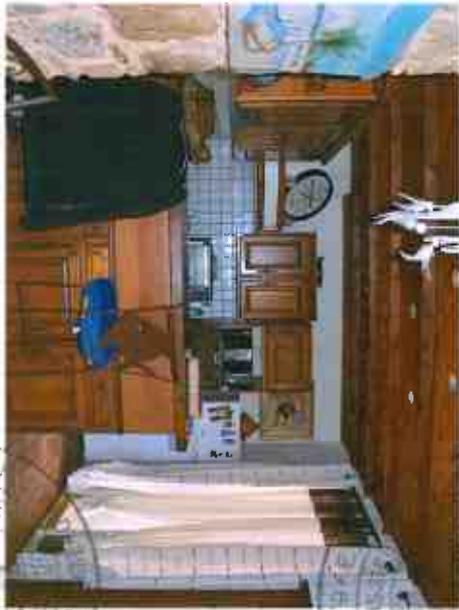
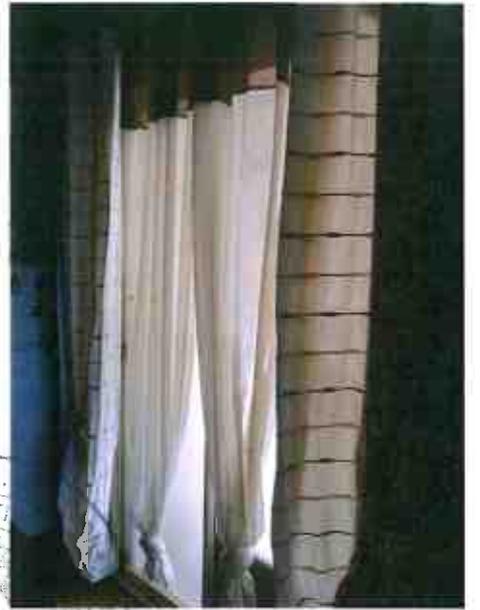
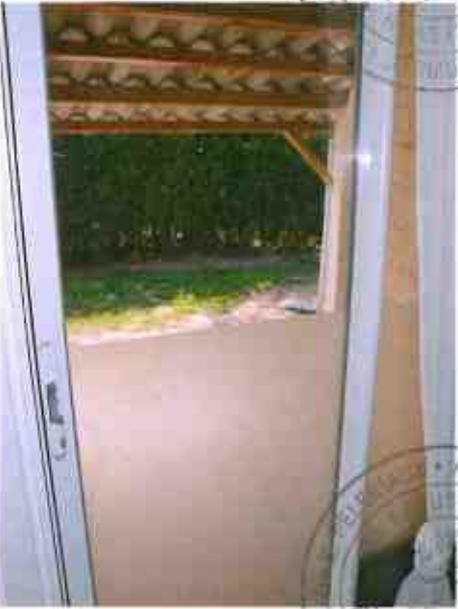
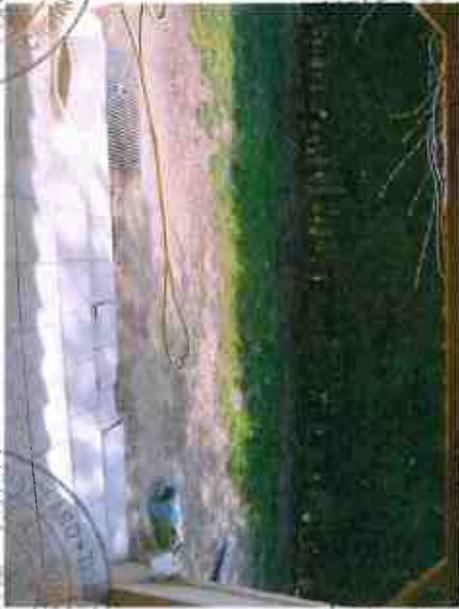
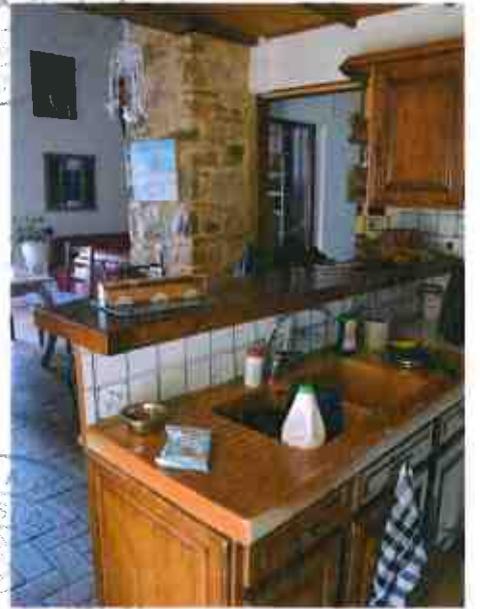
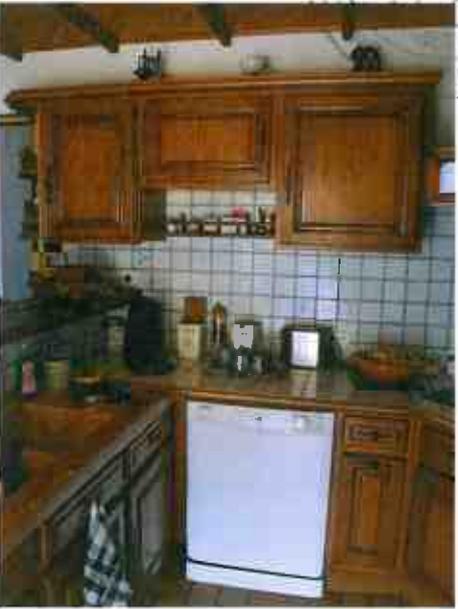
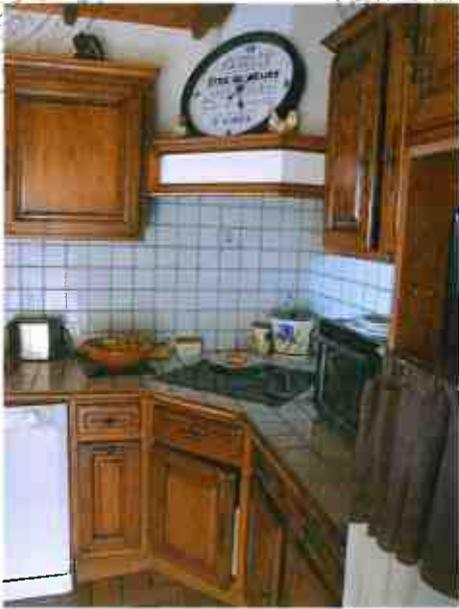
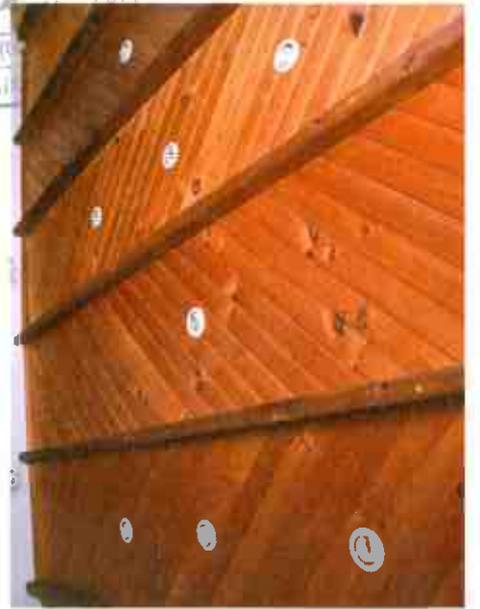
**FICHER 17**

**CUISINE 1ER ETAGE**
