## Procès-verbal descriptif

Certifie m'être rendu à l'adresse du bien objet de la présente procédure de saisie immobilière, 15 Rue de Satou 30380 SAINT CHRISTOL LEZ ALES, où étant, sur place je suis accompagné de Monsieur Lorent BONNET, EURL LOGISERVICES, diagnostiqueur, est présent Monsieur Marc SORTAIS, suite au rendez-vous préalablement fixé.

A Saint-Christol-lez-Alès (30380), 15 Rue du Satou, une maison à usage d'habitation, un garage avec terrain figurant au cadastre, après procès-verbal de remaniement en date du 12 novembre 2014, publié le 13 novembre 2014, sous les références d'enlissement 3004P31 et 2014P4451 :

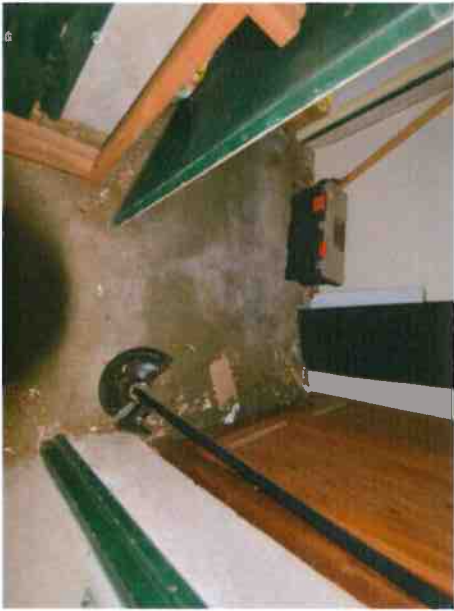
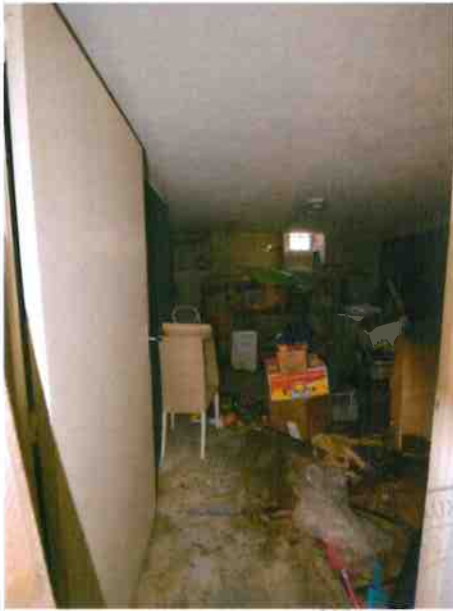
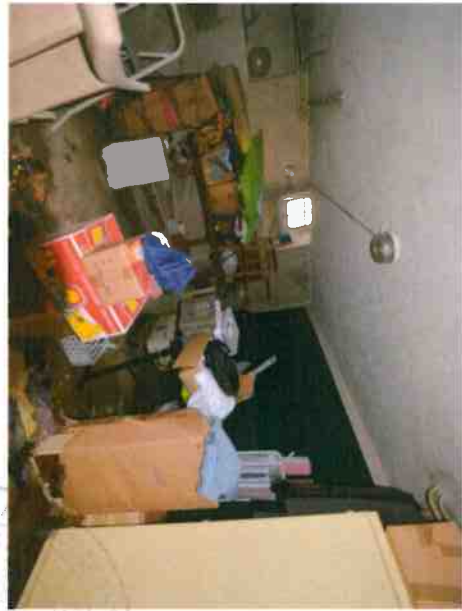
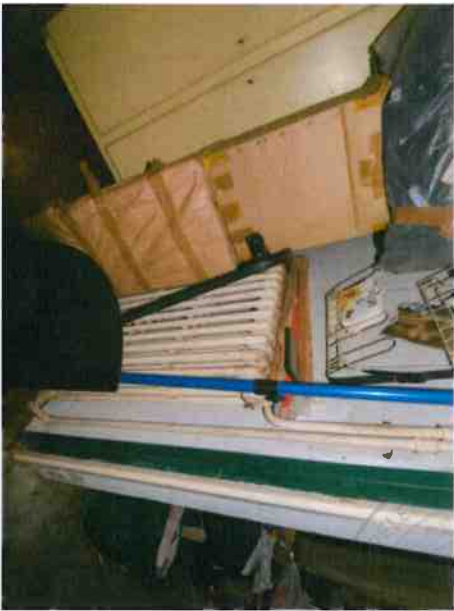
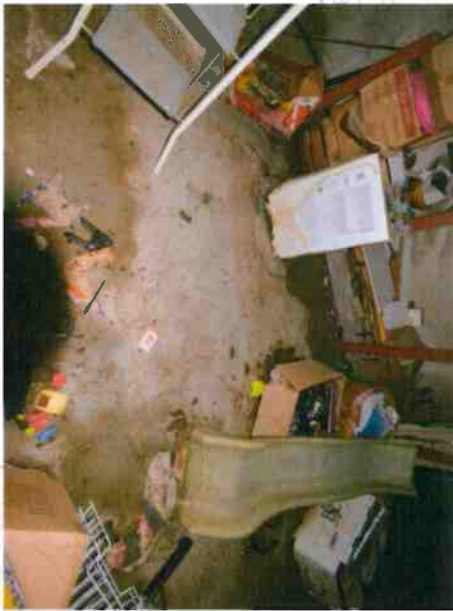
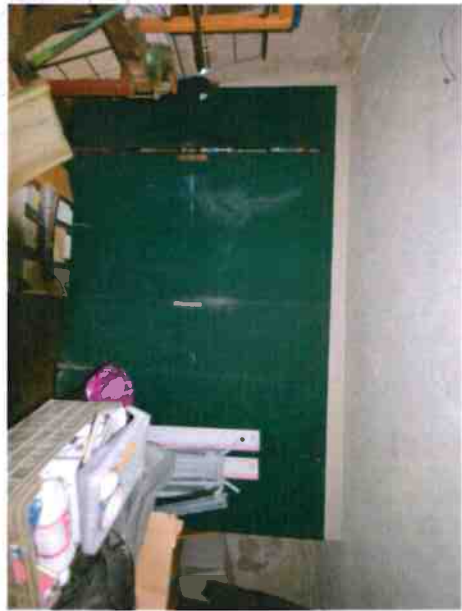
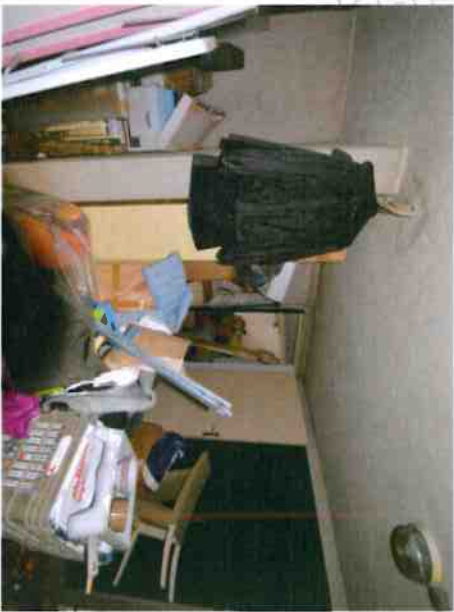
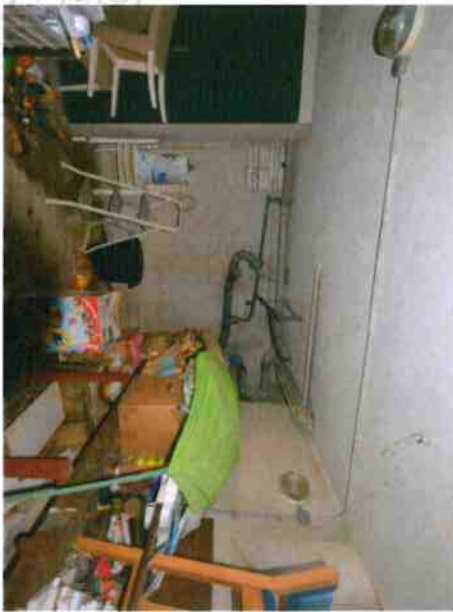
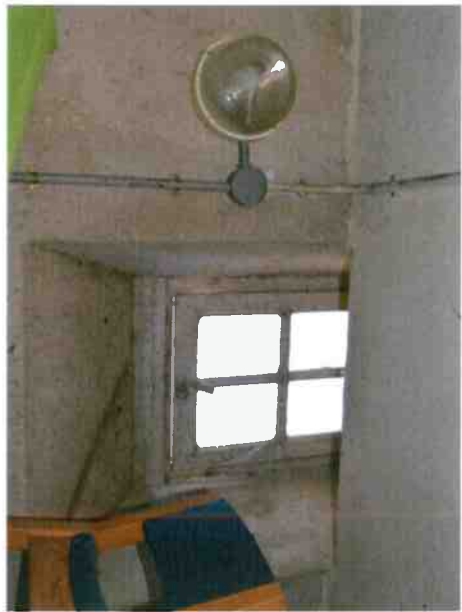
**FICHIER 9**  
**ESCALIER VERS LE 1ER ETAGE**

Fissurations sur les murs de la cage d'escalier.
